COLLOQUE
**Réhabiliter
durable 2025**

Réhabilitation de l'école élémentaire Louis Marin à la Ciotat

Patrimoine et innovations pour l'école de demain

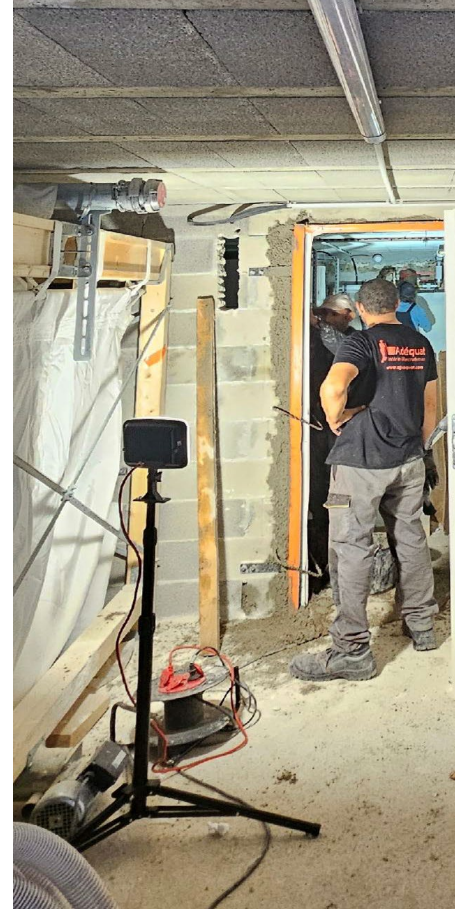
*Silo textile en chaufferie
(DOMENE scop)*

Risque ATEX soulevé par le bureau de contrôle :

- Malgré l'attestation du fabricant
- Lié aux poussières de granulés de bois
- Etude par un bureau de contrôle extérieur :
 - Documentation spécifiques et fiches techniques demandées au fabricant
 - Confinement du risque à l'intérieur des silos textiles
 - Mesure organisationnelle précise mise en place :
 - Lors du remplissage
 - Lors des opérations de maintenance

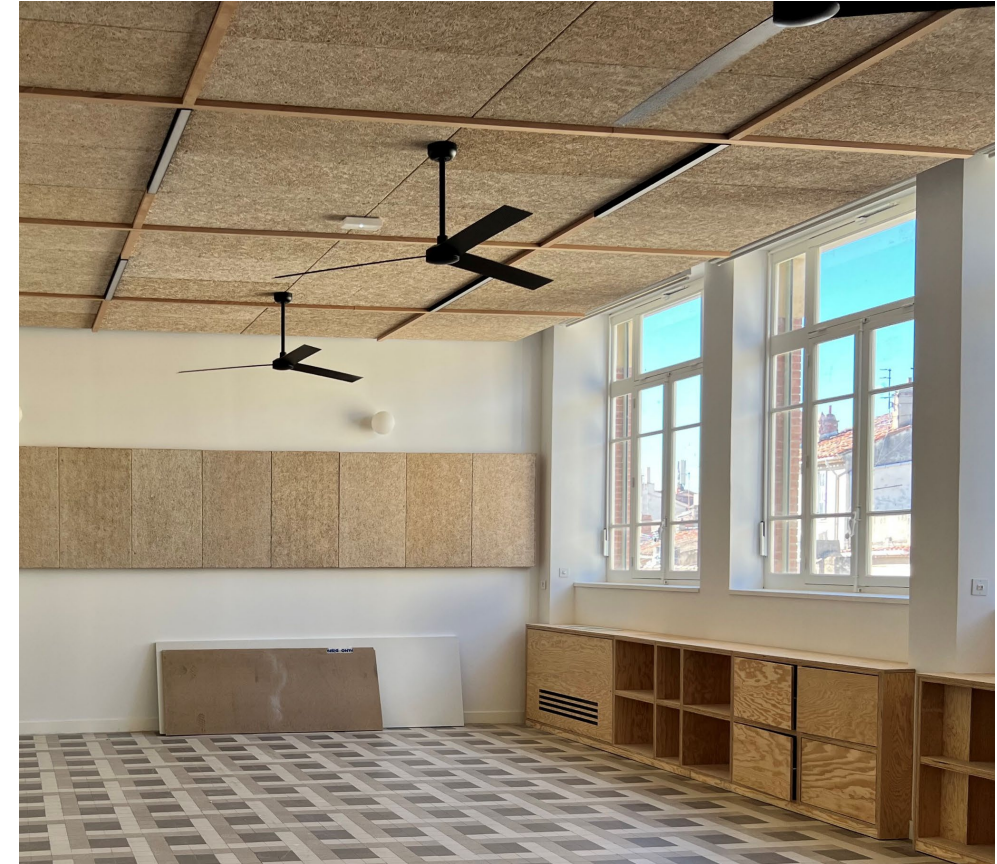
Brasseur d'air dans les salles (NSL Architectes Ingénieurs)

- Longueur de la tige : espacement pâles/sol et distance pâles/plafond
 - Enjeu de tenue en rotation
- Calepinage et gestion de l'effet stroboscopique :
 - Par rapport à la conception : réduction du nombre de brasseurs avec augmentation du diamètre
- Rafraîchissement par la sensation de courant d'air
- Appairage difficile en radio avec 1 commande murale par salle

Tige trop courte (DOMENE scop)

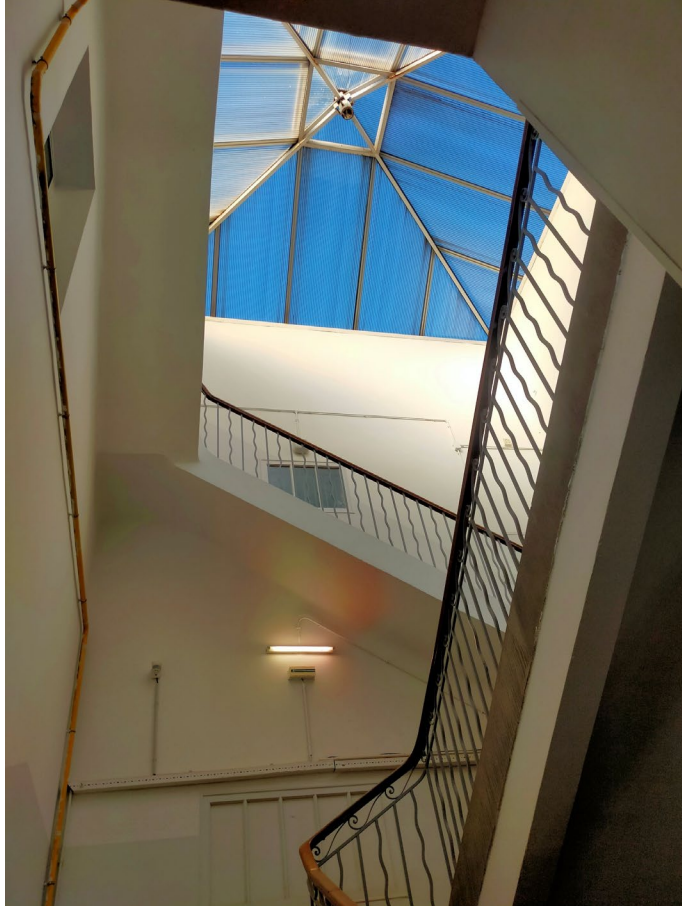
Photographies de la verrière d'origine (NSL Architectes Ingénieurs)

Verrière d'origine en polycarbonate : surchauffe en été et mauvaise isolation en hiver

Remplacement par un couronnement à casquette en béton permettant d'éclairer et de ventiler naturellement avec brise-soleils fixes à l'Est et à l'Ouest

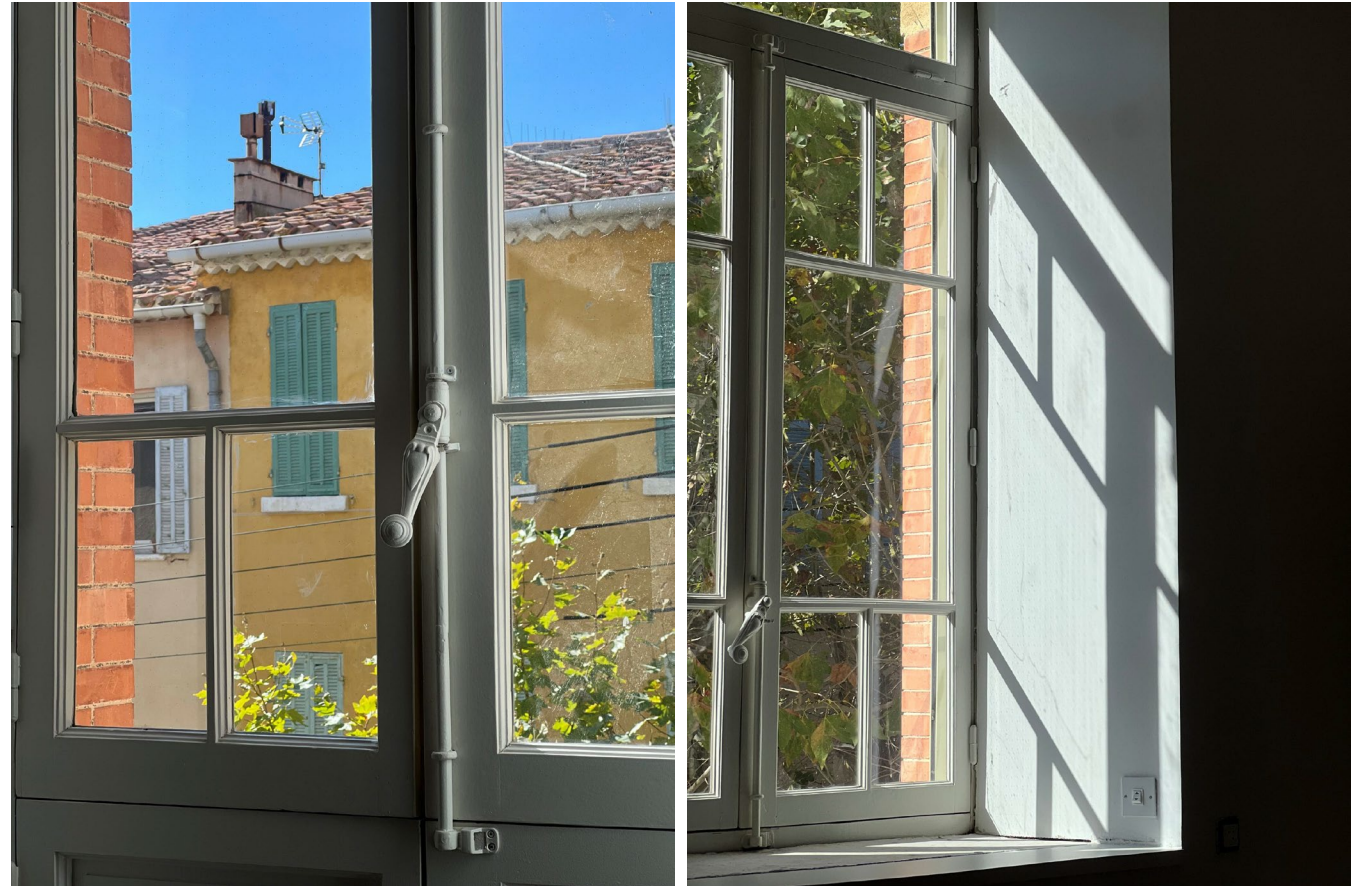
Photographie des menuiseries restaurées (NSL Architectes Ingénieurs)

- Amélioration des caractéristiques thermiques par le remplacement du vitrage existant par du vitrage sous vide, épaisseur 8 mm (Fineo, AGC)
- Complété par des menuiseries neuves en double vitrage à faux petits bois avec intercalaires (menuiseries alu + degré PF 1/2h pour isolement par rapport aux tiers)
- Vigilance sur les calfeutrements pour l'étanchéité à l'air
- Savoir-faire de l'entreprise
Les Métiers du Bois

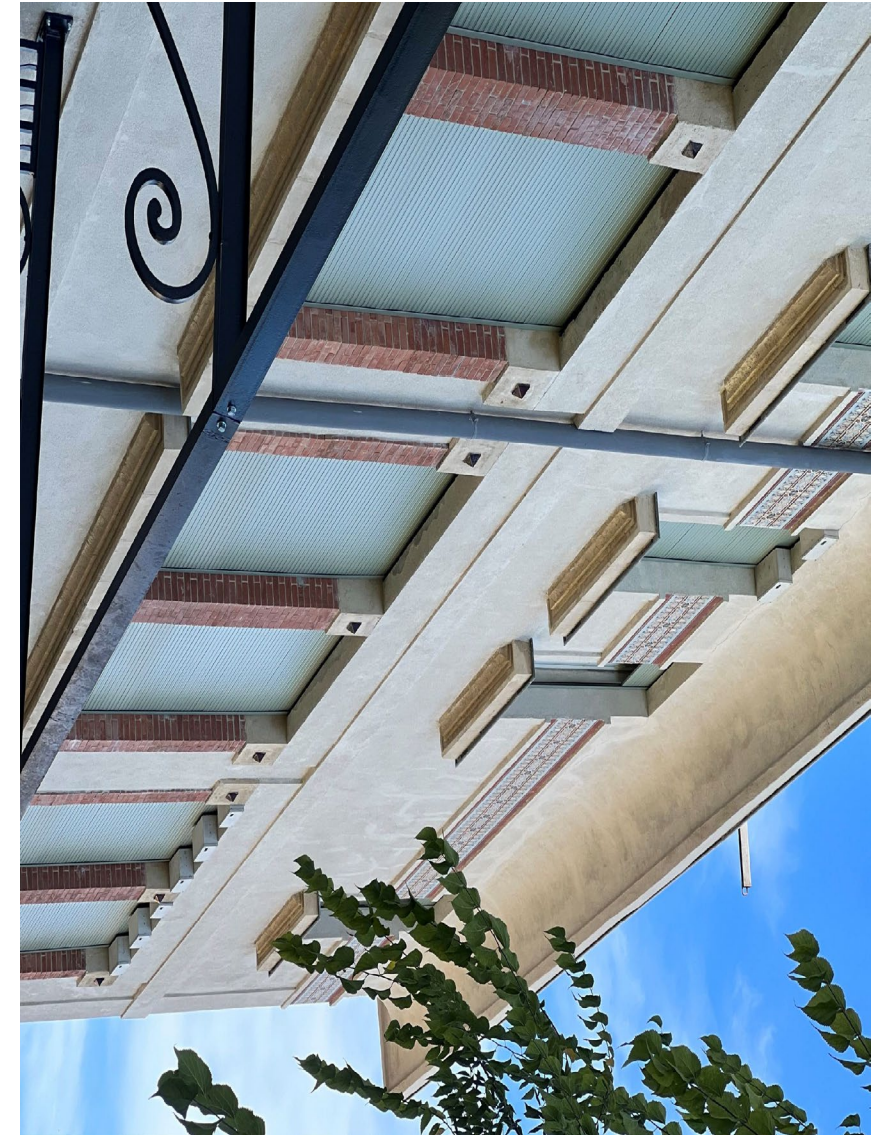
Volets roulants bois restitués (Photo NSL)

- Volets roulants refaits à neufs pour électrification, importance pour sécurité et thermique (fermer la nuit en hiver, et protéger du soleil en été (façade Est)
- Protection solaire
- Existants et restitution : classement au feu M4, selon CO10 doit être M3
- GN10, éléments non modifiés, selon interprétation
- Demande de dérogation acceptée

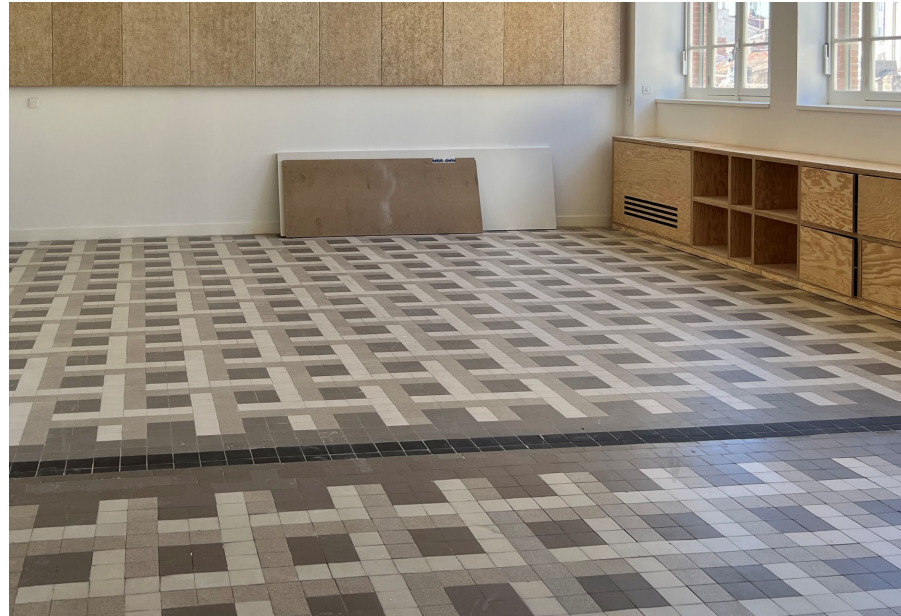
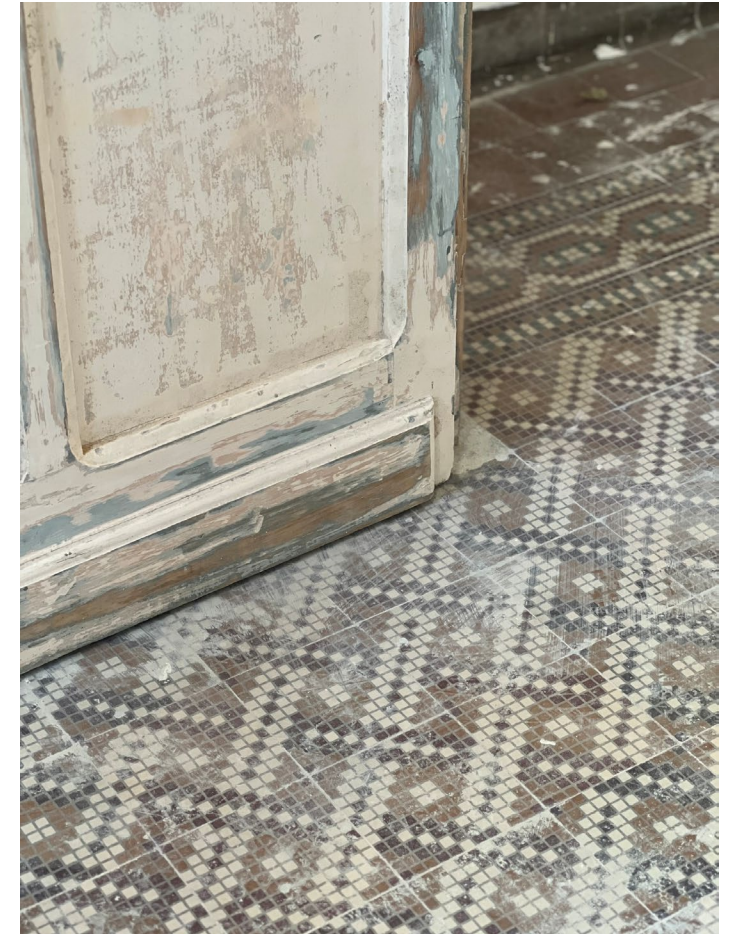
Photographie des sols d'origine (NSL Architectes Ingénieurs)

- Protection des sols, complexe lors du curage (moquette + plaque rigide)
- Dépose au droit des cloisons épaisses pour compléter les lacunes
- A la suite du curage, certaines salles dans lesquelles la majorité du carrelage se décollait
- Savoir-faire de l'entreprise *AIC Bat*
- Sujet acoustique

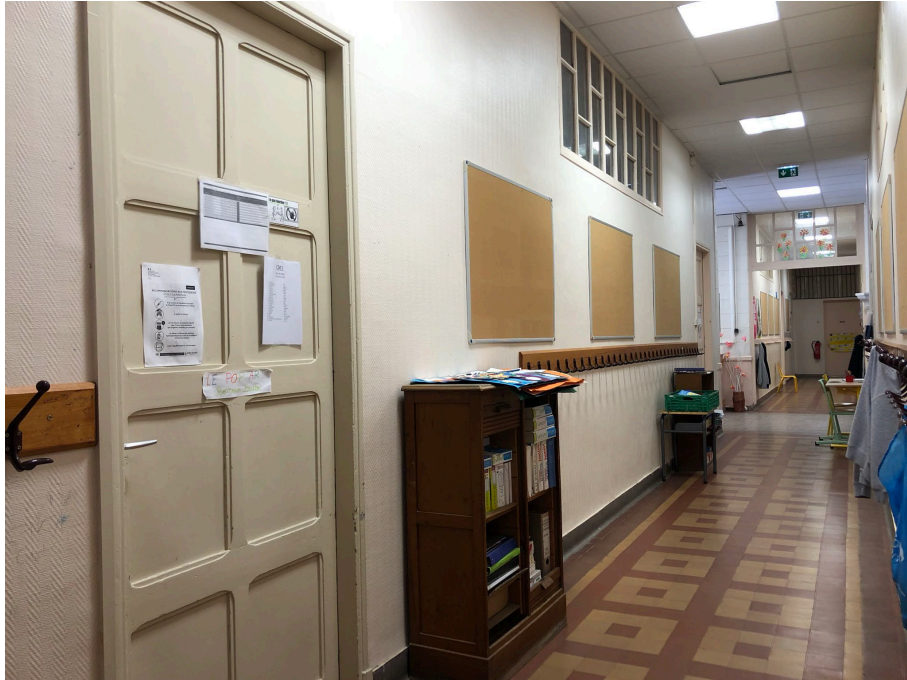
Circulation d'origine

Problématique du degré pare-flamme 1/2h pour toutes les portes de classes et les impostes : PV feu ou compléments bois (ép. 40 mm) pour avis de chantier après essai au feu avec risque d'échec

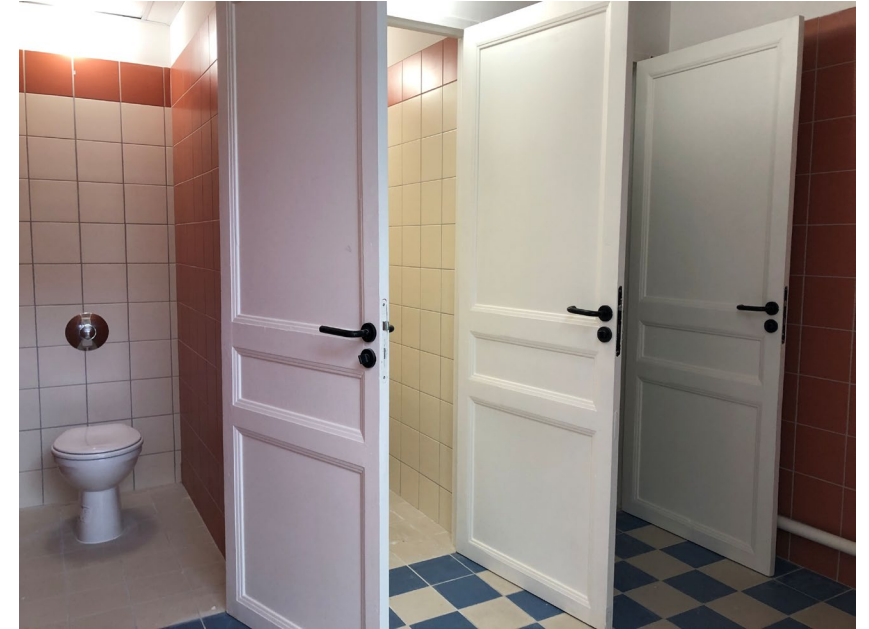
Portes réemployées dans les toilettes

Réemploi dans les WC : seules menuiseries sans contrainte de résistance au feu

Vigilance : peinture au plomb et dimensions pour accessibilité PMR
