Commission d'évaluation : Usage du 30/03/2023

Réhabilitation et extension de l'hôtel communautaire Le Grand Sud Cogolin (83)

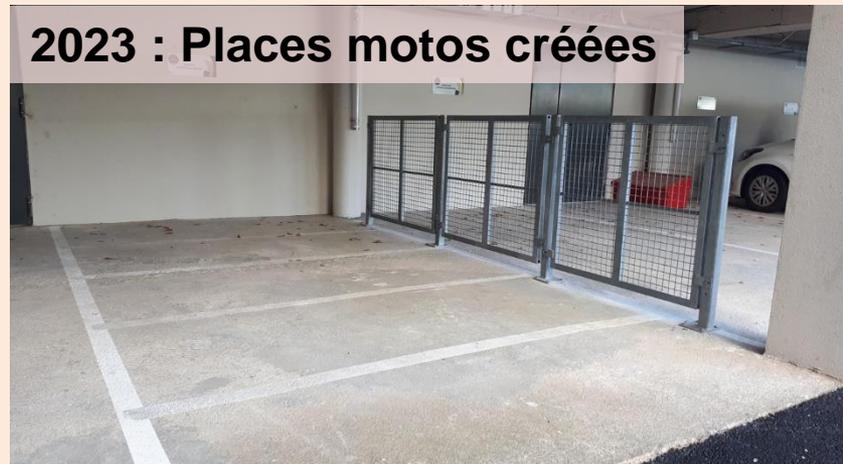
2023 : Places motos créées

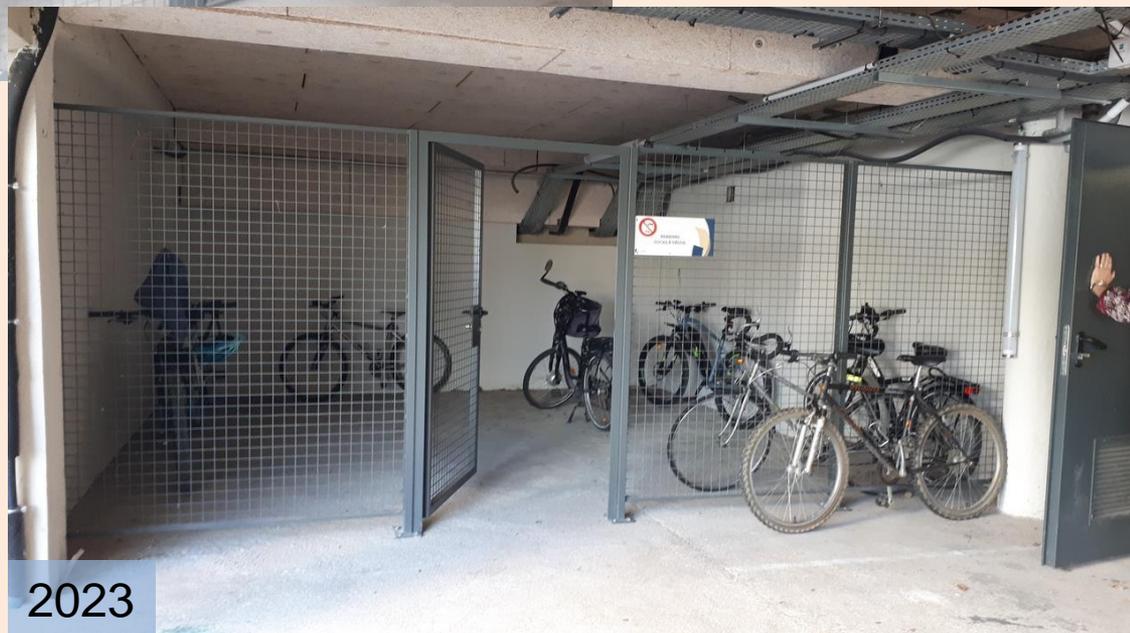
REX : Local vélos bien utilisé – de nombreux vélos entreposés

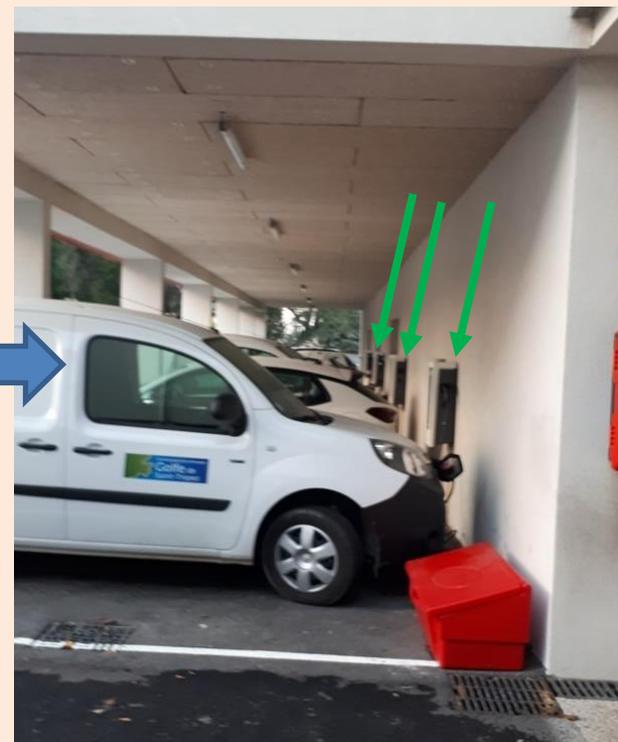
REX : Bornes de recharge Vélos électriques trop éloignées du local vélos → Peu utilisées

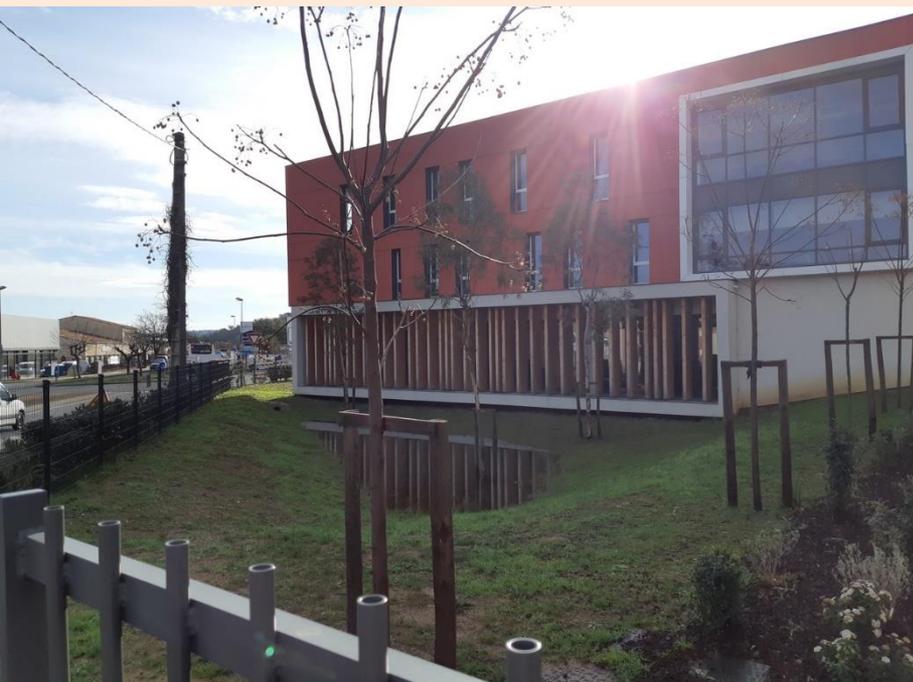
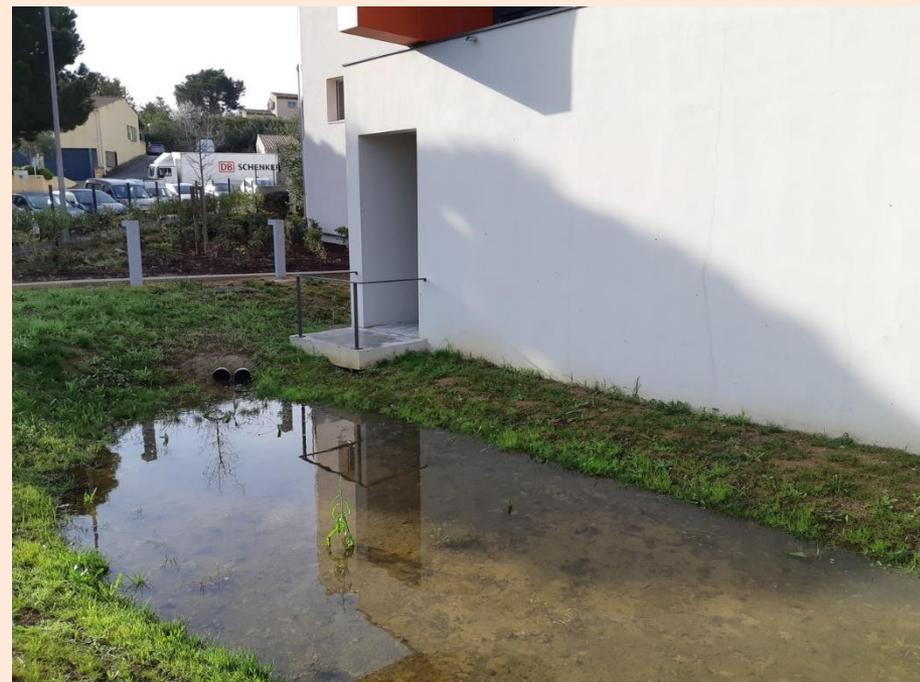
- Noues paysagères

REX : Noues restent en charge : le sol n'est pas perméable – pas de problème de moustiques signalé – projet de plantations dans les noues pour absorber plus rapidement l'eau

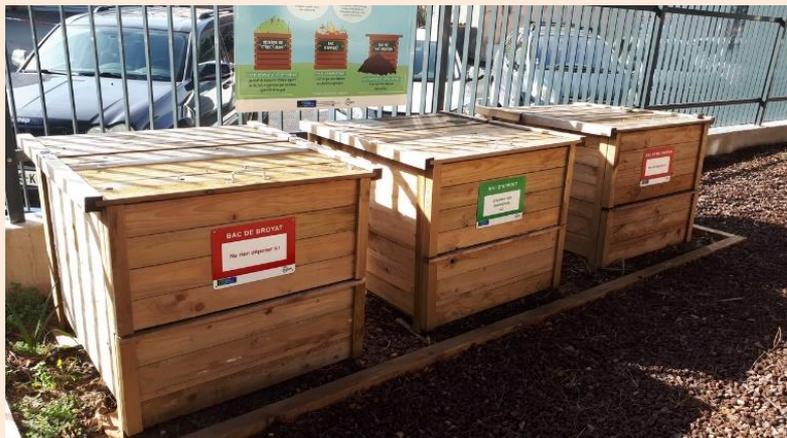
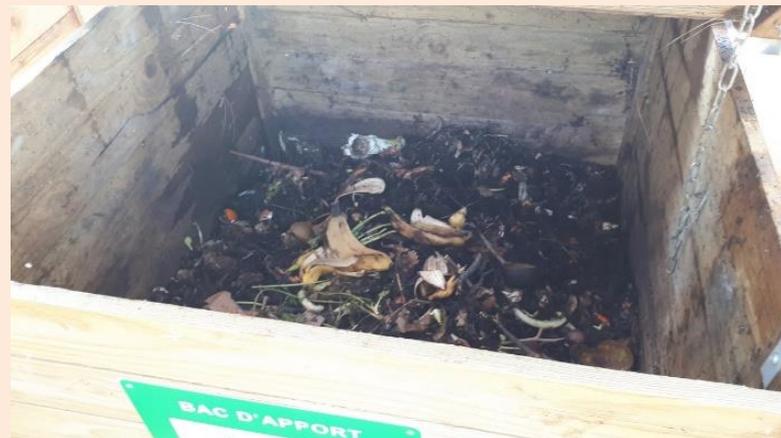
REX : Aire de compostage bien utilisée située face aux tables de pique nique et au foyer

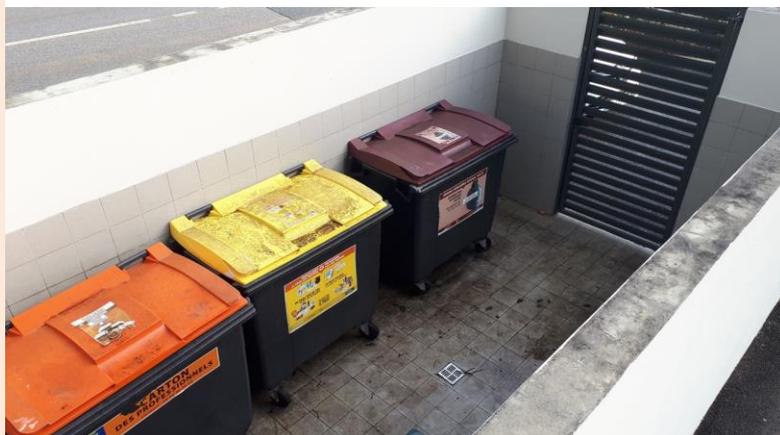
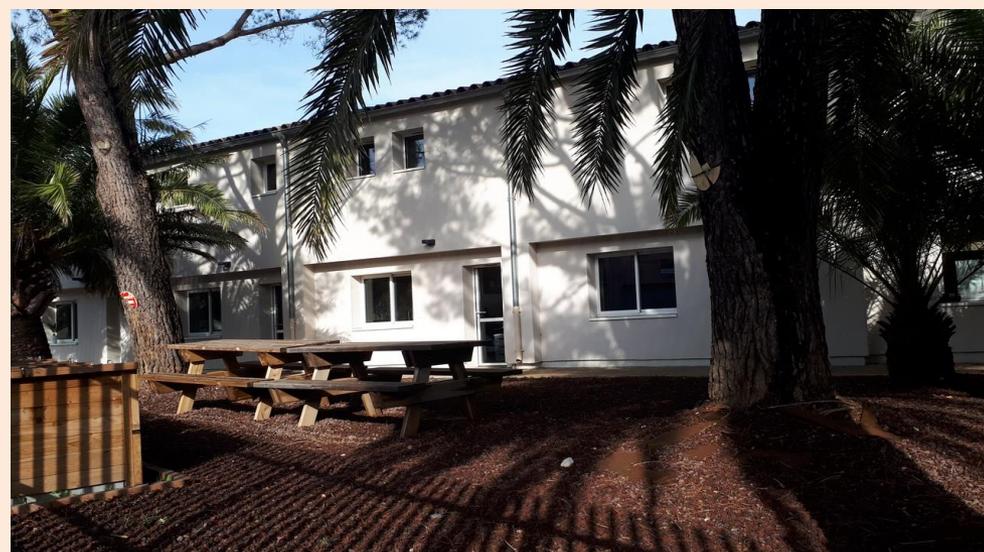
Aire déchets fonctionnelle pour le tri localisée à l'entrée

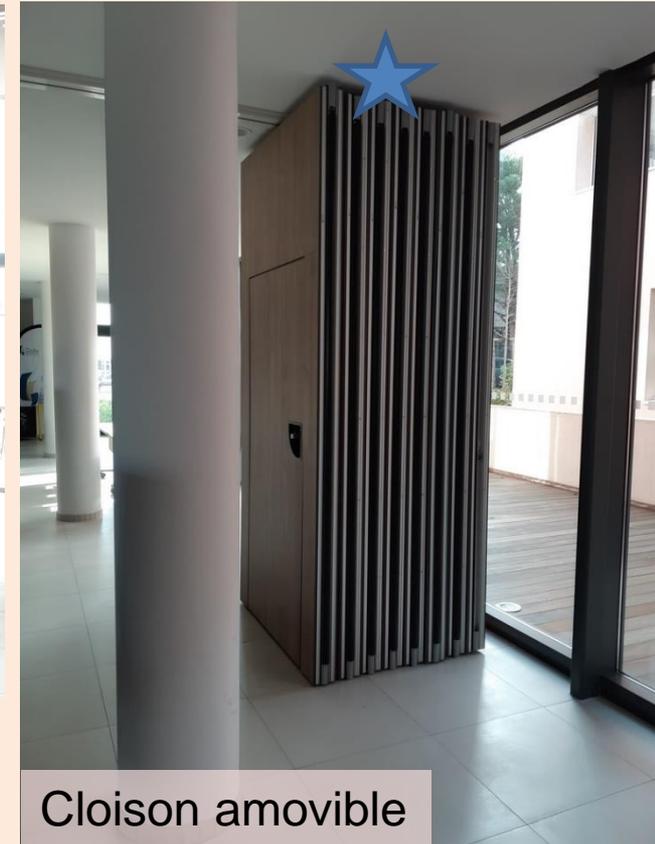
Salle du conseil – cloisons amovibles Utilisées régulièrement pour obtenir 2 salles plus petites

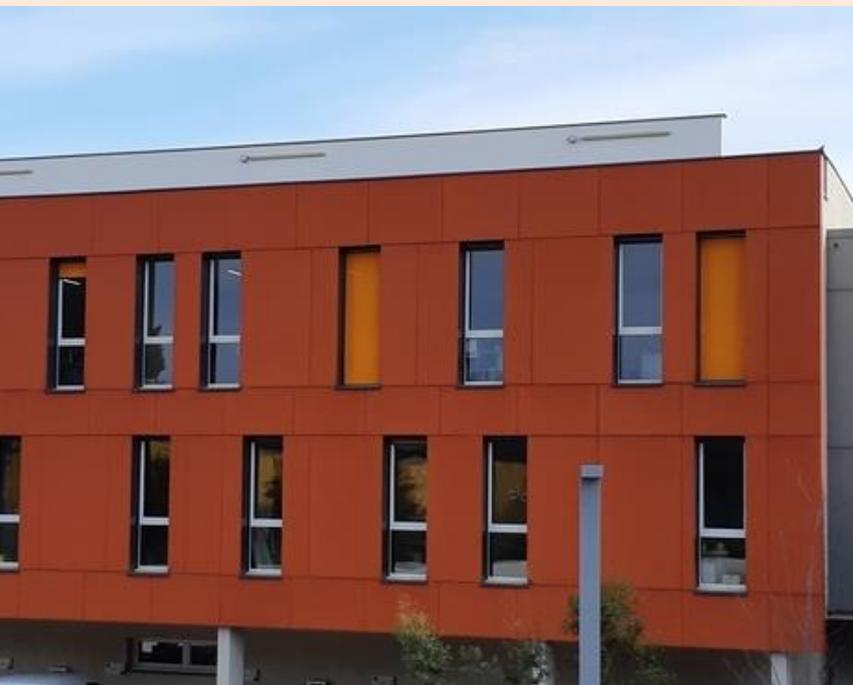
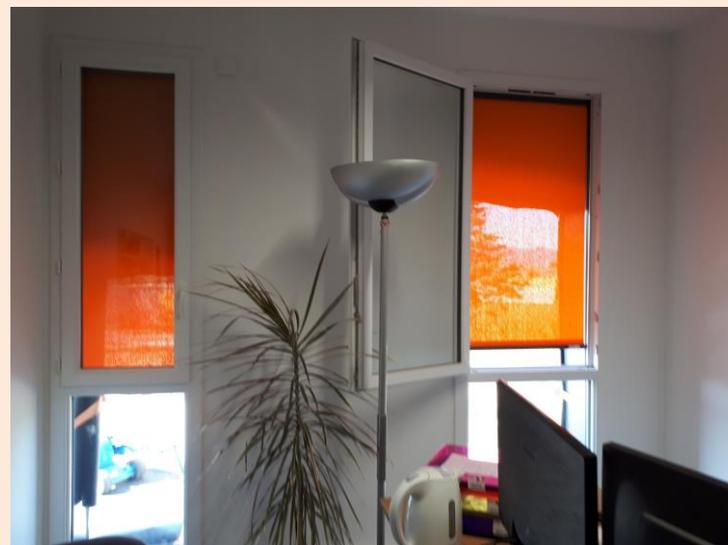
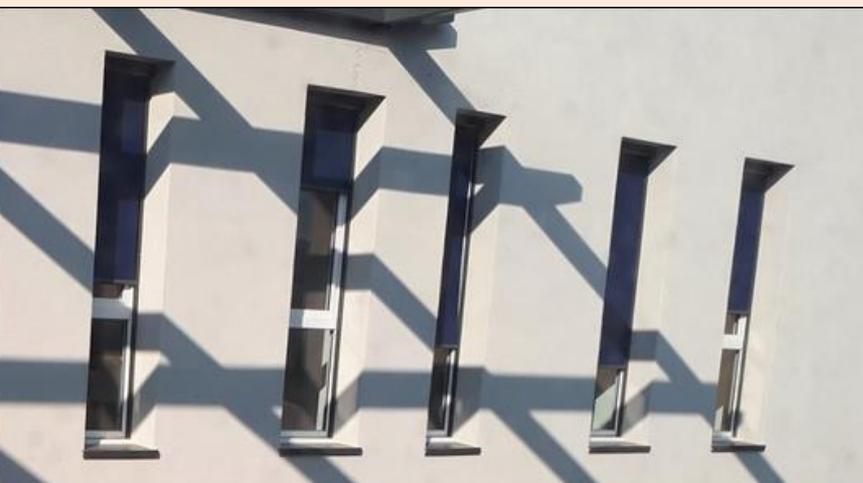
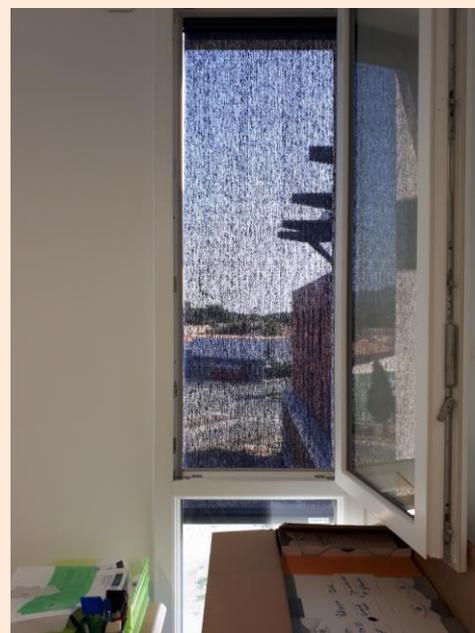
Stores

REX : Les stores sont considérés efficaces et utilisés correctement (baisse des stores l'été, lorsque le soleil est direct sur le bureau).

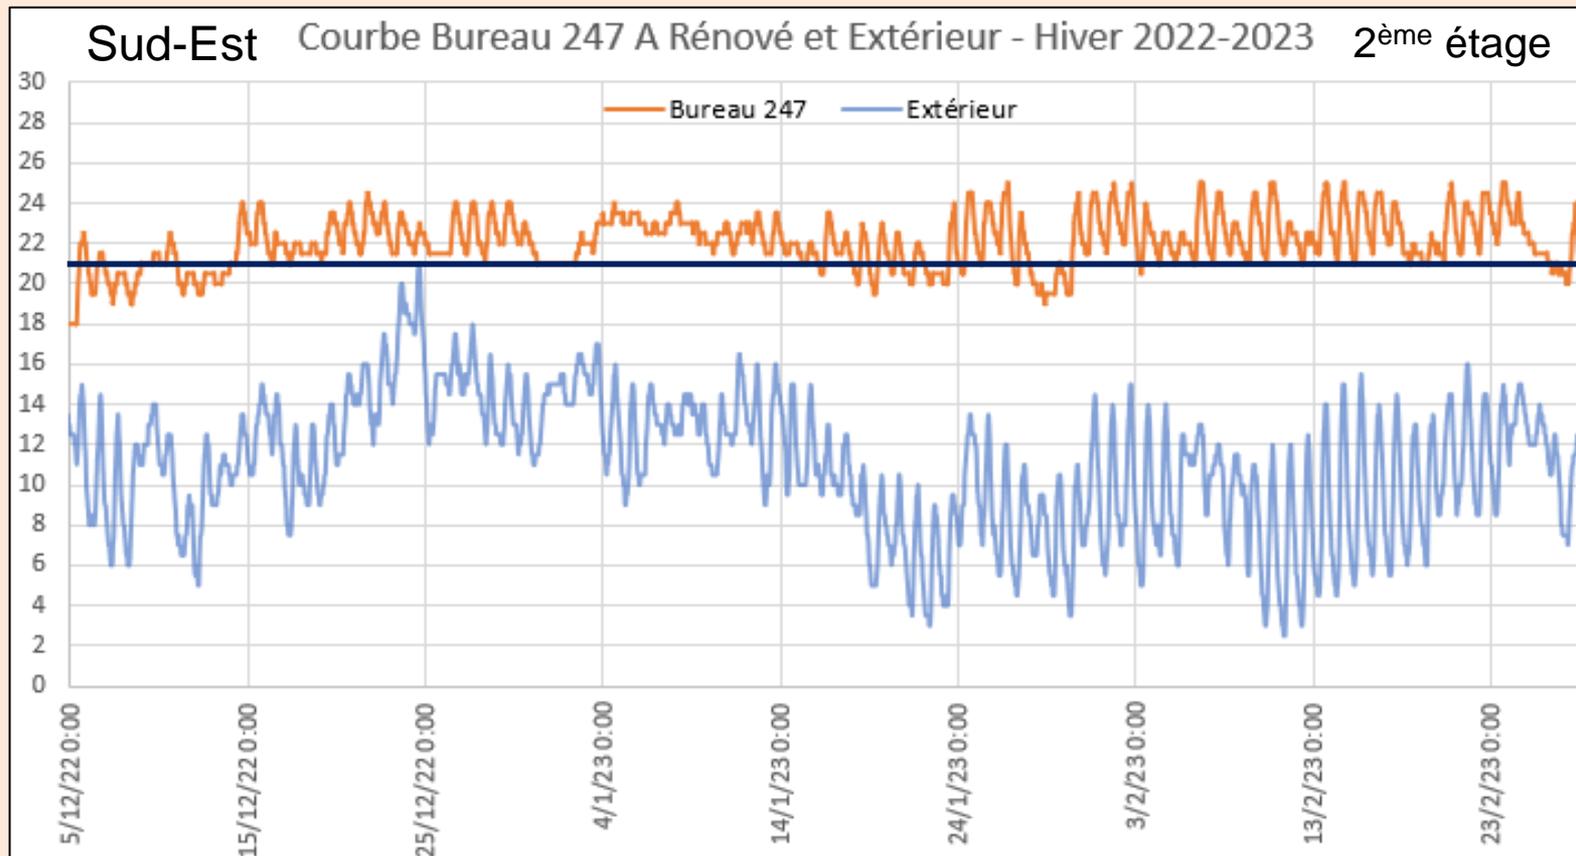
La température ne descend pas en-dessous de 20°C dans les bureaux, même la nuit et le WE. Jusqu'à 24°C en journée.

CONCLUSION : Abaisser les températures hors présence de 2°C est possible (confort maintenu)

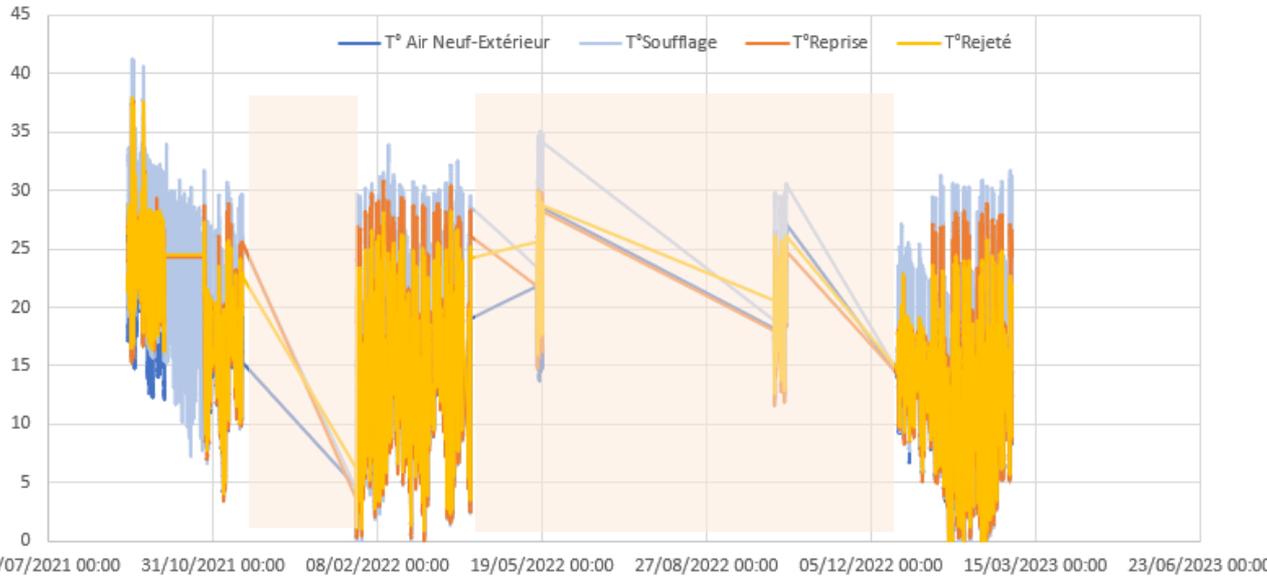
Températures CTA Salle du conseil 2021-2023

Absence de relevé de températures des CTA pendant de longues périodes

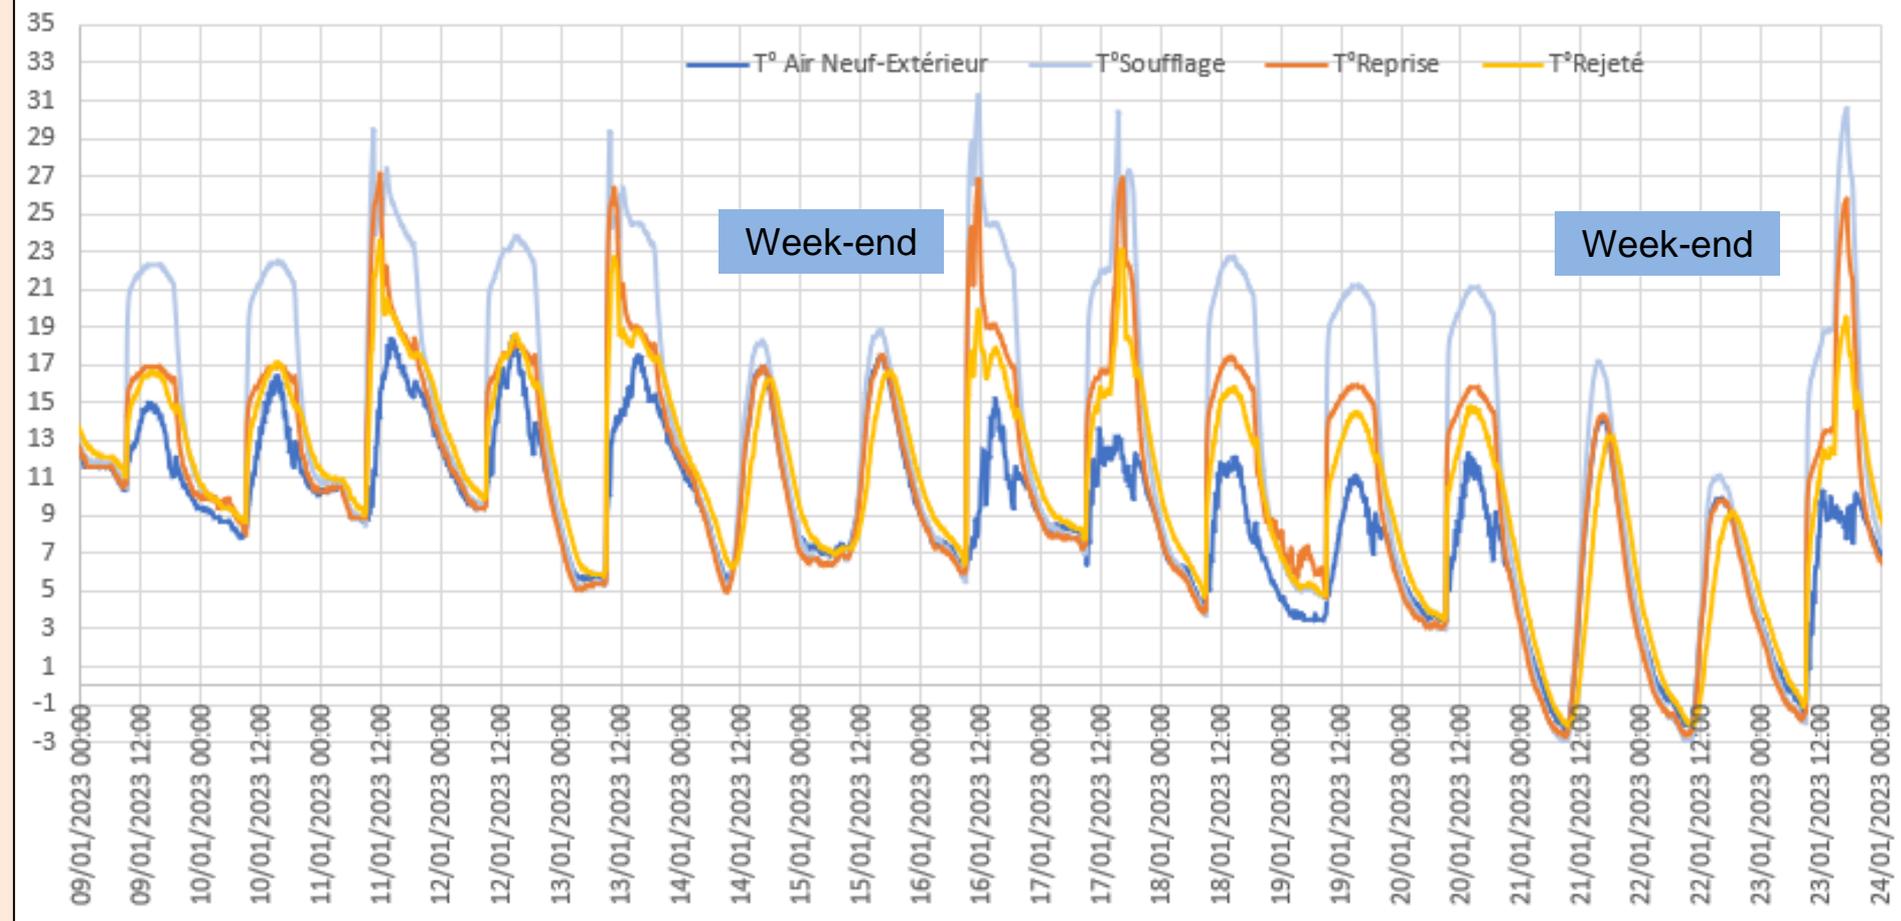
Températures CTA Salle du conseil Hiver 2022-2023

Batterie chaude sur l'air soufflé visible – **Consigne élevée autour de 22°C**

Baisse de la consigne de température en week-end

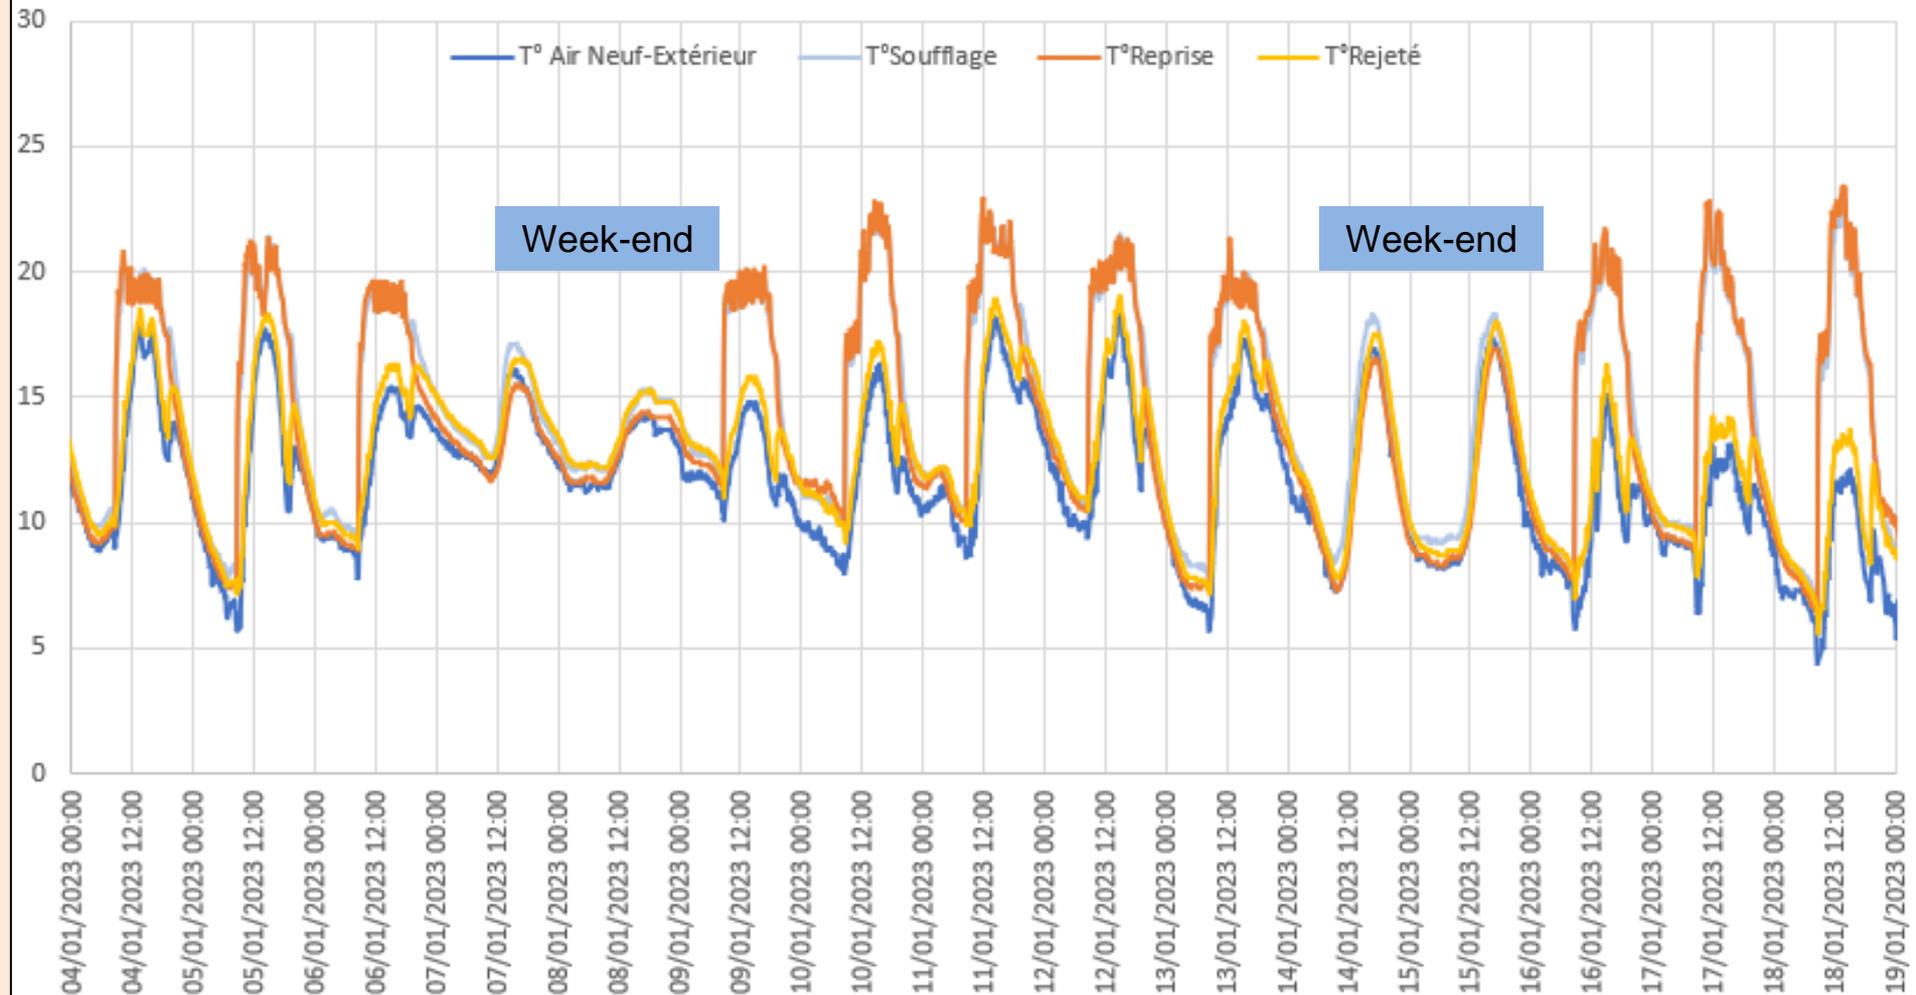
Températures CTA Salles de réunion Hiver 2022-2023

Air de soufflage et de reprise à la même température – **Consigne autour de 20°C**

Baisse de la consigne de température en week-end

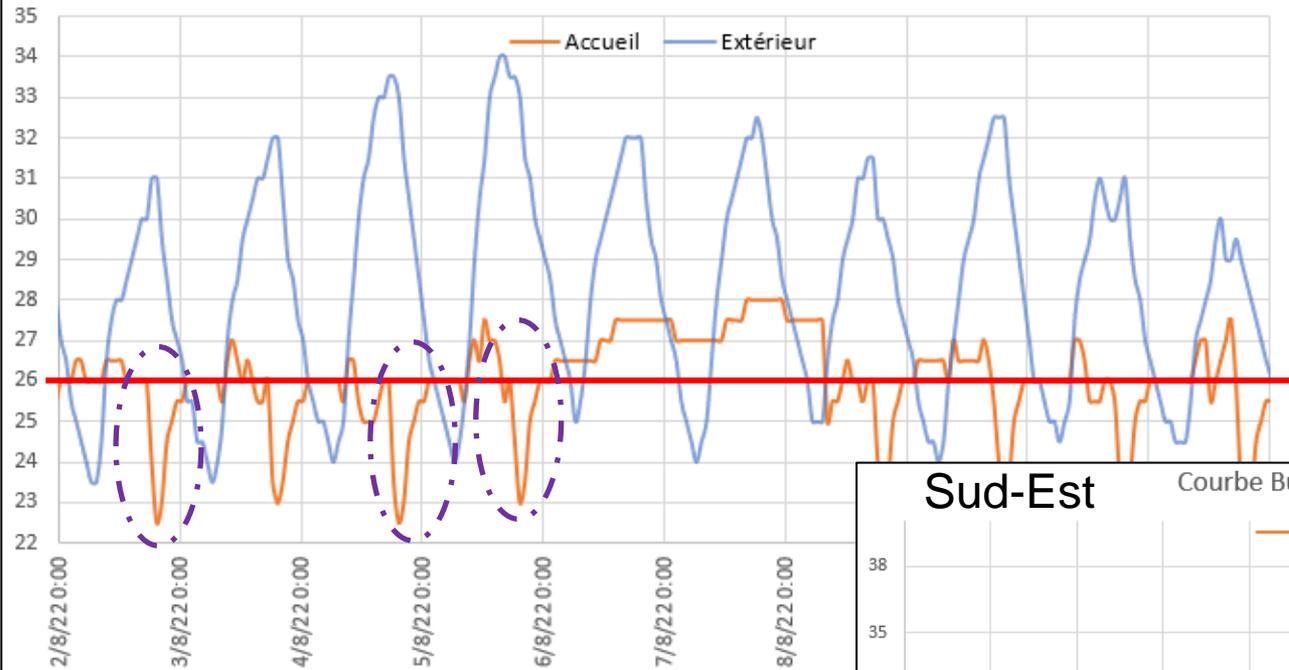
Courbe Accueil RDC Neuf et Extérieur

Accueil : Température de consigne de 26°C en journée puis en fin d'après-midi 23°C (départ de l'utilisateur – arrêt poste informatique...)

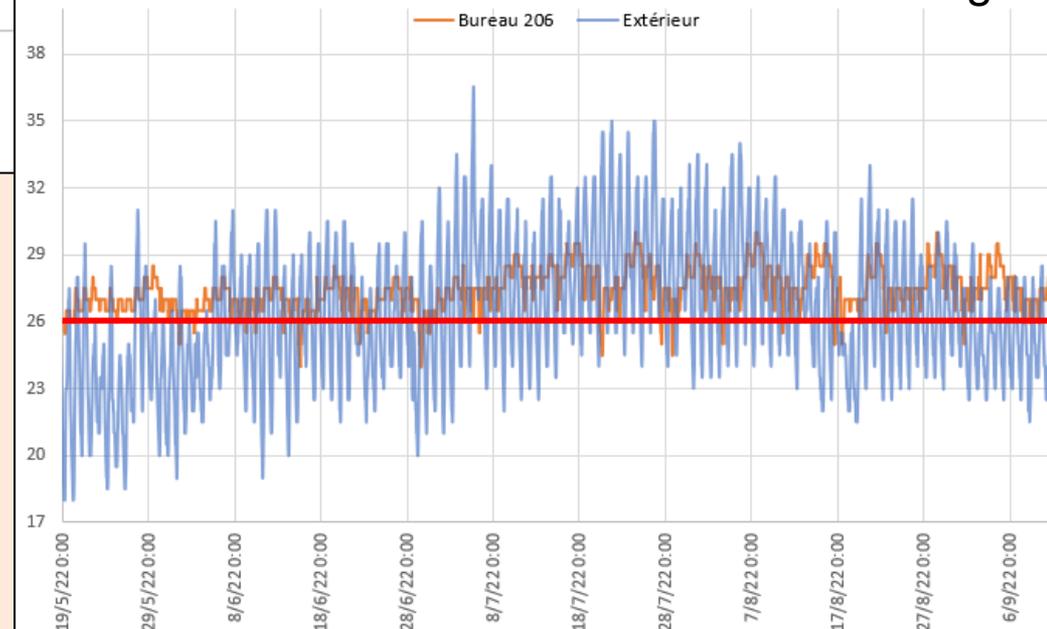
Courbe Bureau 206 Neuf et Extérieur

Bureau 206 : Température de consigne supérieure à 26°C dans le bureau

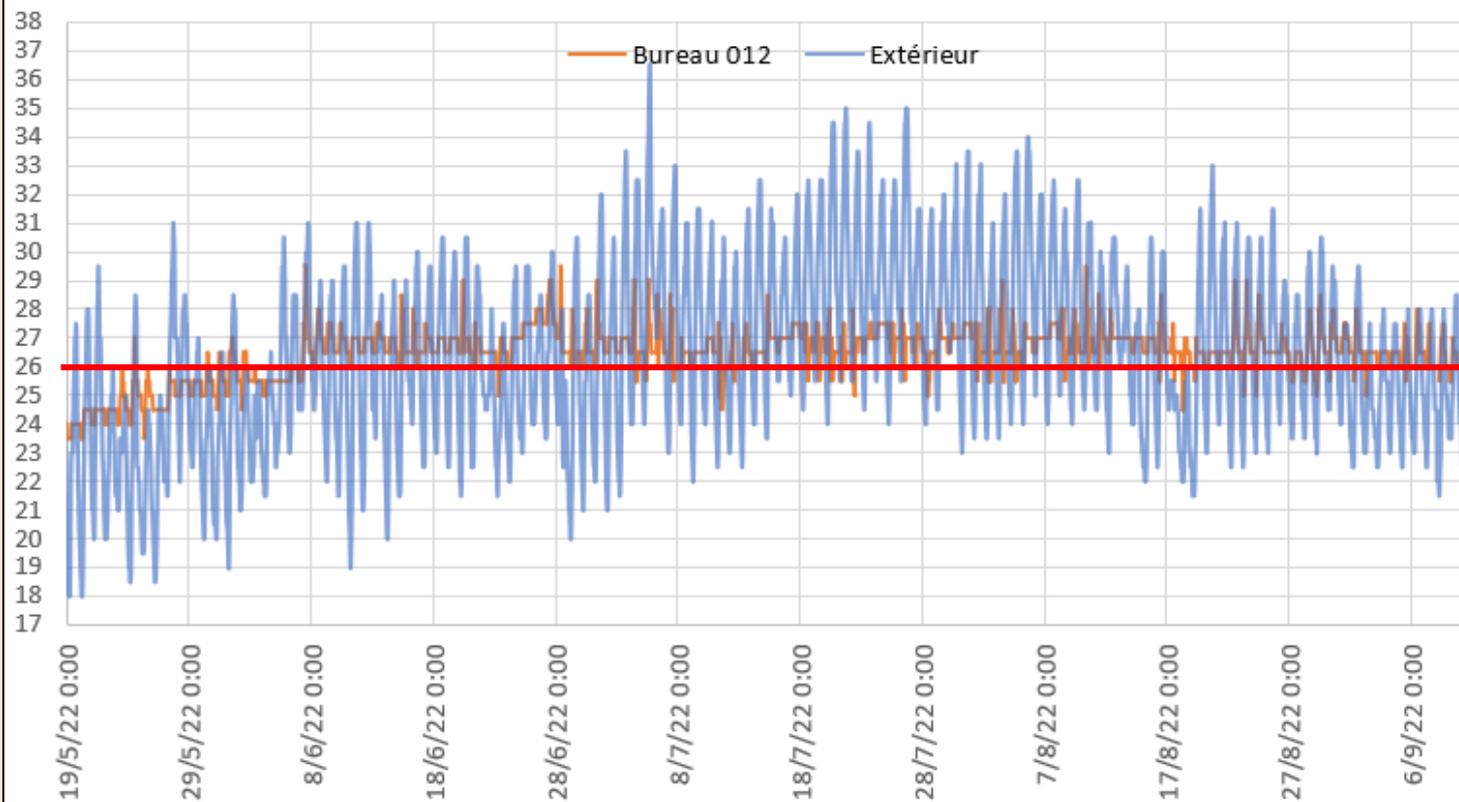
Courbe Bureau 012 RDC Neuf et Extérieur

Bureau 012 : Température de consigne supérieure à 26°C dans le bureau

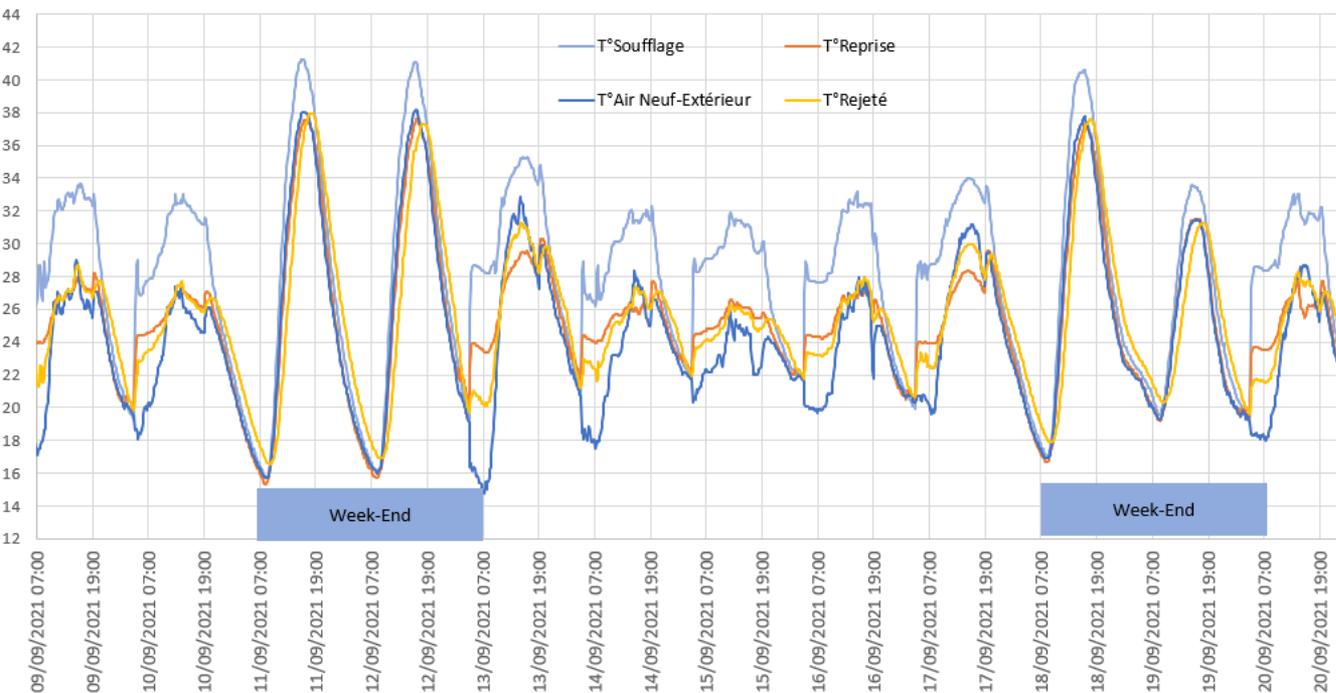
Températures CTA Salle du conseil du 09 au 20 Septembre 2021

Pas de mesure entre juin et août

Incohérence Salle du conseil : l'été l'air soufflé devrait être moins chaud que l'air repris – attributions de température de la GTC semblent incorrecte

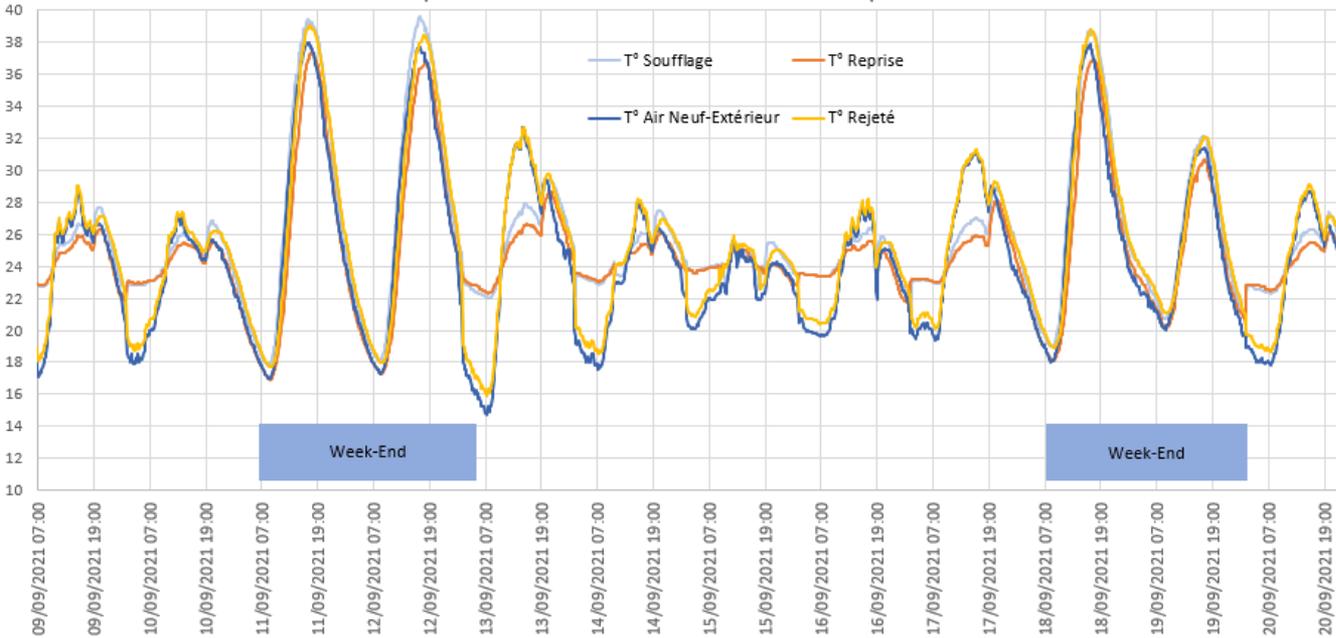
Températures CTA Salles de réunion du 09 au 20 Septembre 2021

Salles de réunion : La surventilation nocturne indiquée par l'utilisateur semble fonctionner
