Commission d'évaluation : Fonctionnement du 10/11/2016

Maison de la Vie Vençoise (Villa Berthe)

Retour sur les deux années de fonctionnement

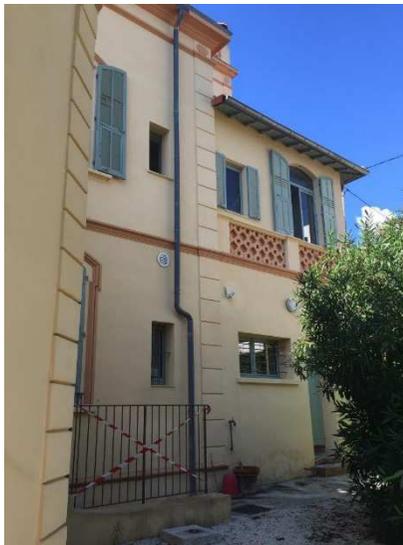
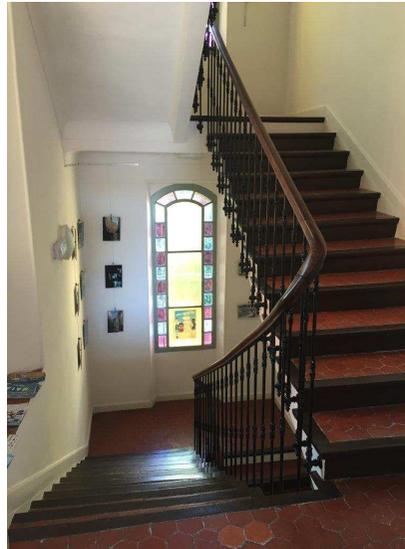
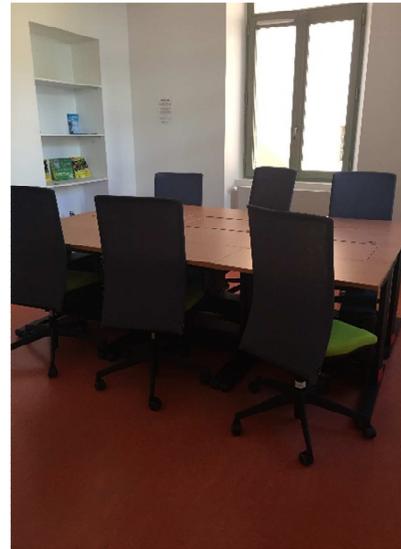
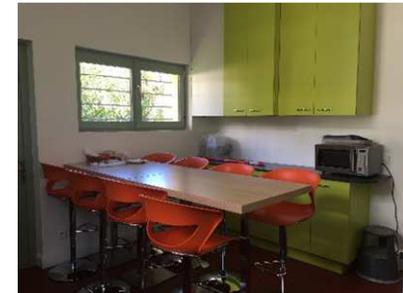
- Bonne évolution des matériaux :
- Les revêtements de façade à base de chaux sont comme neufs
- Les revêtement de sol comme les peintures n'ont pas « bougées »
- Les éléments qui ont été récupérés comme les persiennes et les tommettes également.

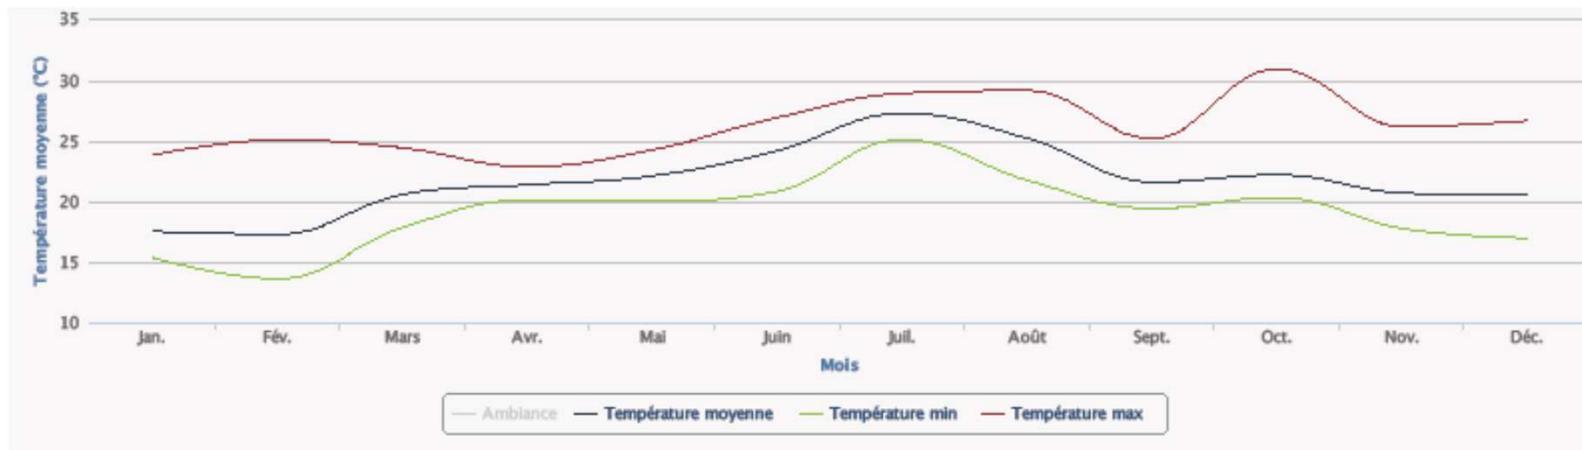
Année 2015

Indépendamment de quelques anomalies d'enregistrement (voir zoom), le relevé de température traduit un bon comportement du bâtiment.

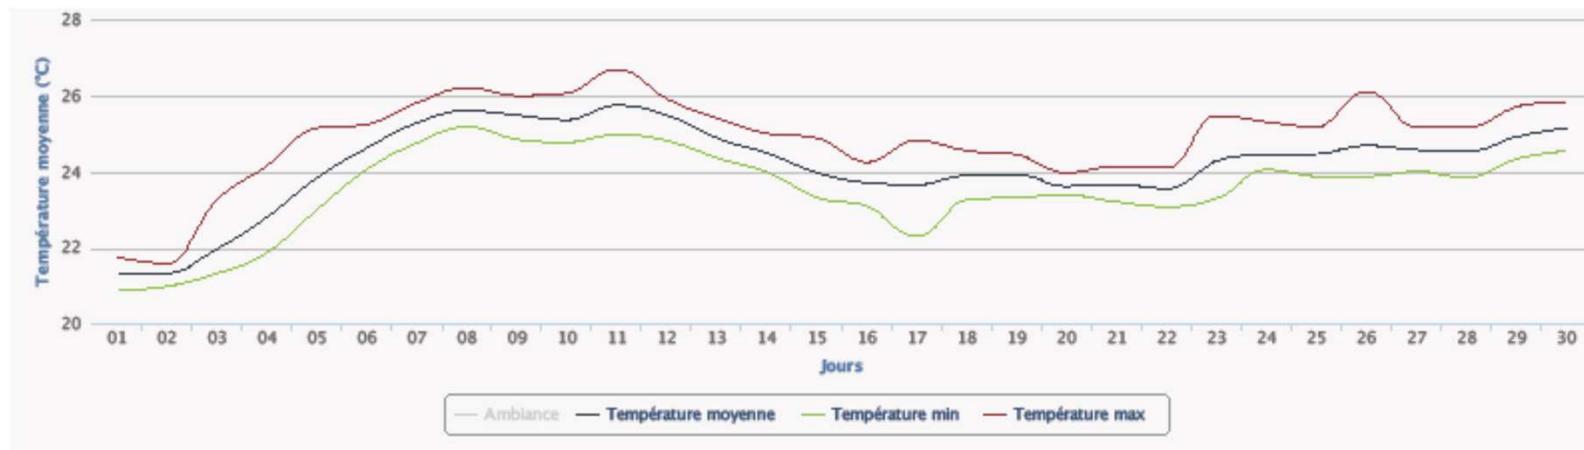
Juin 2015

Les températures estivales traduisent un bon comportement du bâtiment avec une amplitude de variation journalière relativement faible de l'ordre de 3°K

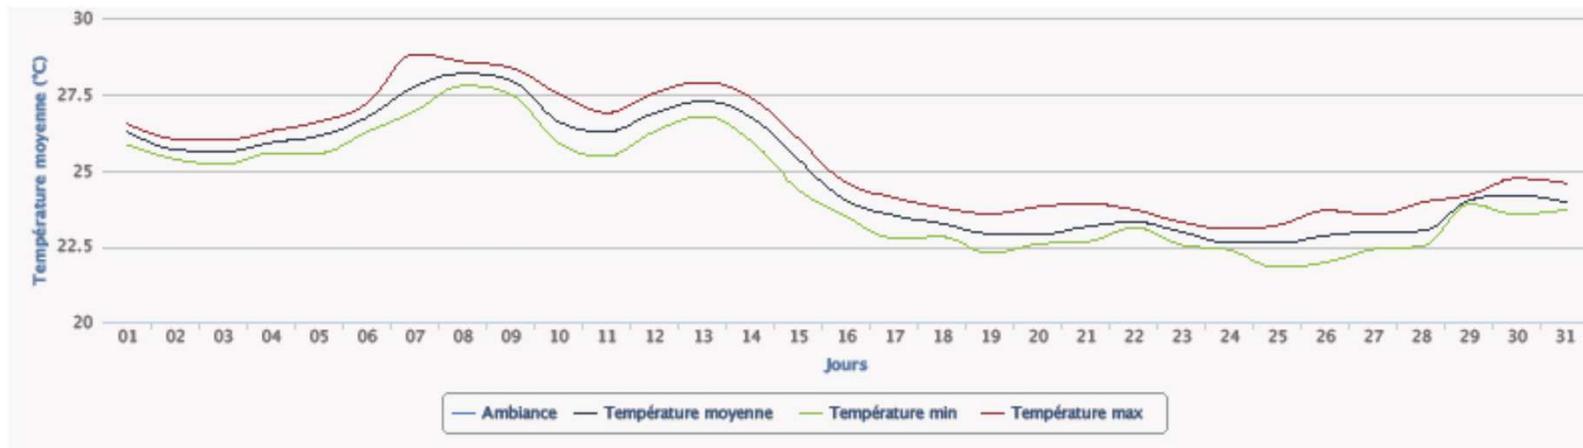
Aout 2015

En période d'inoccupation le bâtiment garde une température fraîche ;
ce graphe permet de visualiser l'impact des protections solaires.

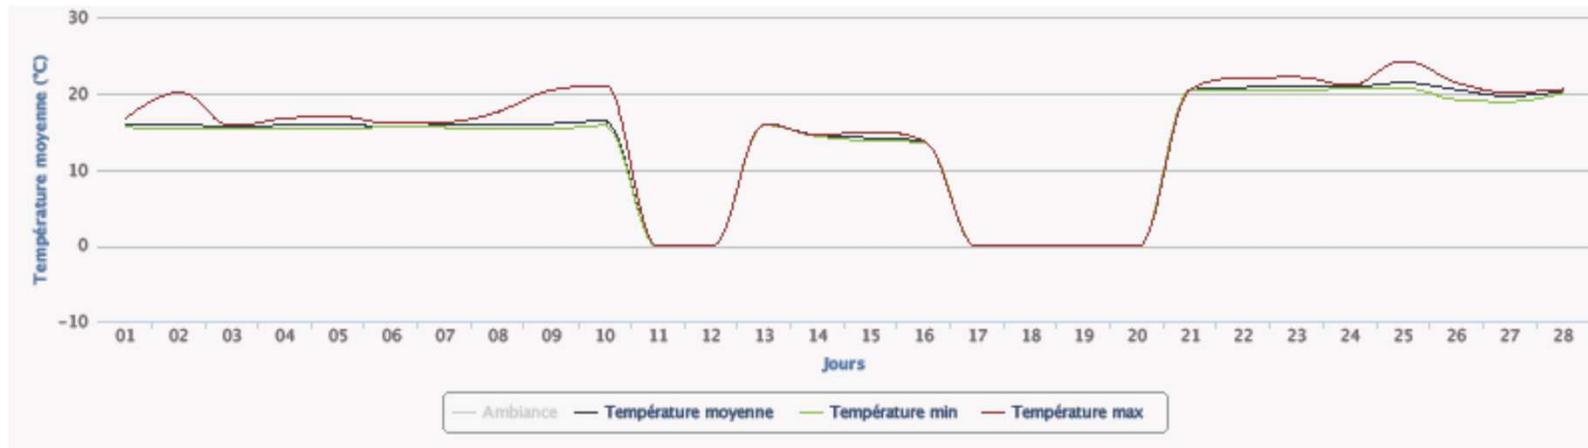
- Suivi des températures
- Février 2015

Ce graphique illustre simplement le manque de stabilité du système - ces données expliquent les faibles valeurs moyennes obtenues sur le mois de février.

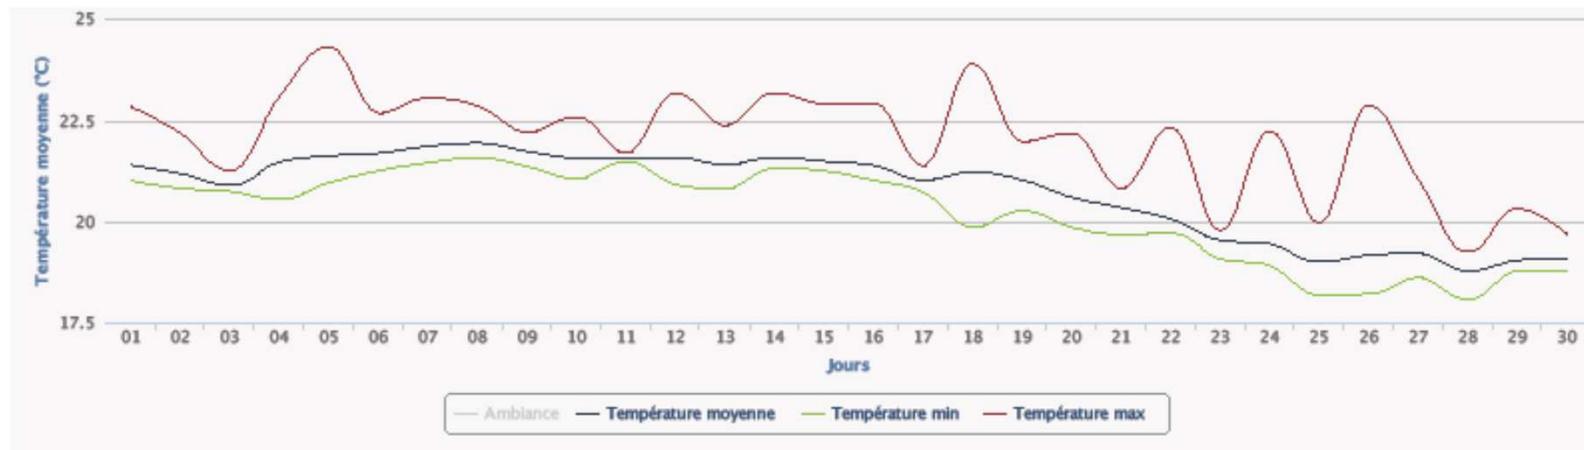
Novembre 2015

Les relevés de températures hivernales traduisent une plus importante sensibilité qu'en été - l'amplitude journalière apparaît relativement élevée. Zoom horaire →

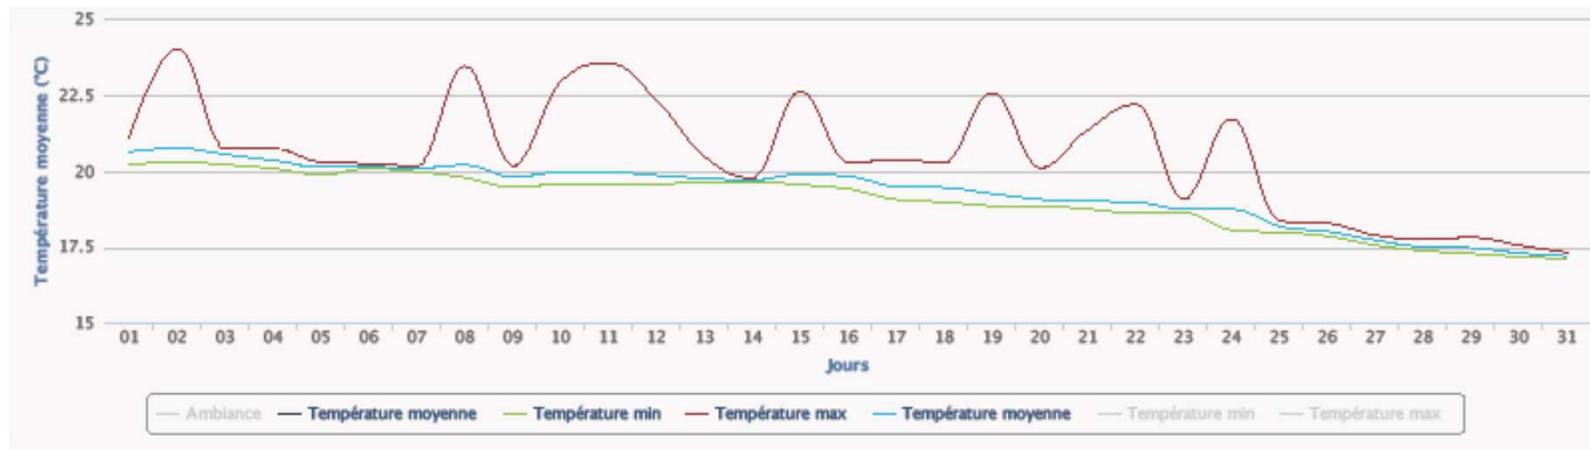
Décembre 2015

Mais en période d'inoccupation il apparaît clairement un assez bon comportement puisque les températures minimum ne descendent pas très vite et pas trop.

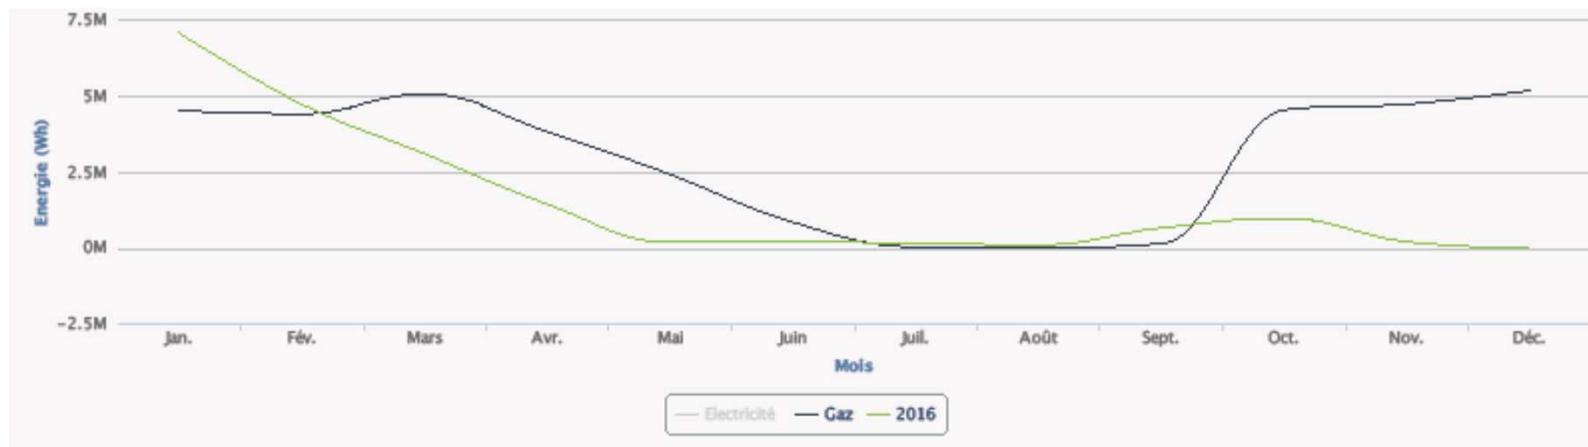
L'installation de chauffage a connues des débuts difficiles

La chaudière a due être poussée à son maximum pour permettre de chauffer les lieux, et par moment des radiateurs d'appoint ont été utilisés;

Après de multiples interventions l'installation de chauffage fonctionne à présent normalement.

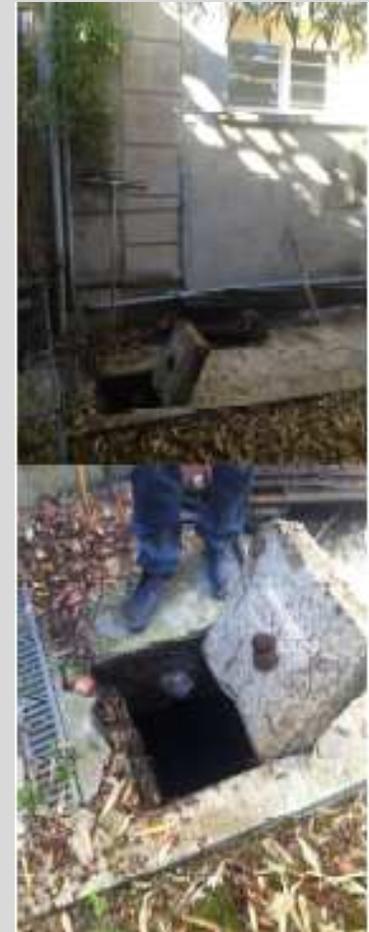
- Il était prévu de faire de la récupération d'eau de pluie; La solution s'appuyée sur la réutilisation d'une ancienne citerne existante
- Mais son état s'est révélé source de problèmes et la solution a été abandonnée.
- Une alternative basée sur une citerne souple de type Zodiac a également due être abandonnée faute de budget.

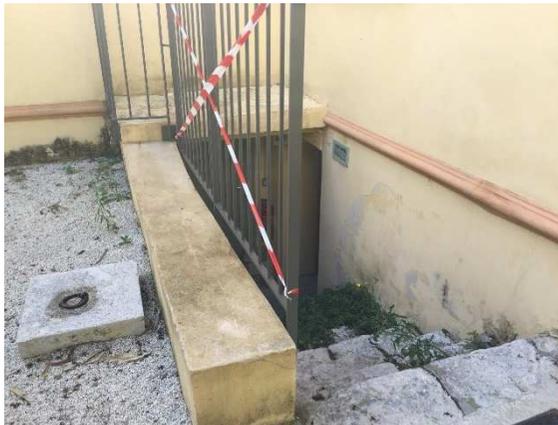
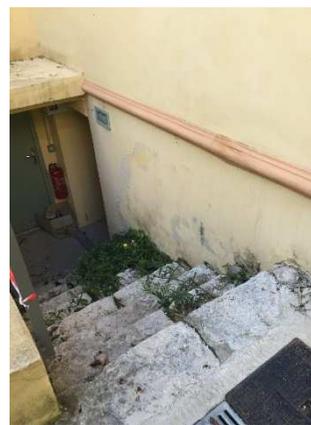
- Remonté d'humidité en lien avec l'ancienne citerne en pierre
- Une ancienne citerne en pierre a été découverte et conservée pour la récupération des EP. Mais ceci s'est révélé être une source de problème.
- Les murs de la cave souffre d'importantes infiltration : à ce jour non résolue.

- *Gestion du chauffage à suivre de plus pret*
- *Traiter les problèmes de remonté d'humidité au niveau de l'ancienne citerne d'eau*
