L'interview

La conduite de projet

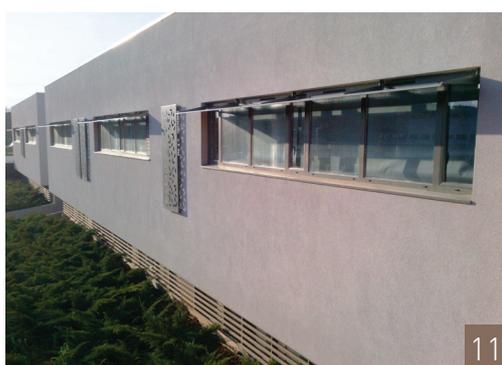
la consommation est plus basse que le prévisionnel. La végétation bordant les salles de classes fait office de brise soleil et de zone rafraîchissante. Elle pousse à un rythme convenable, mais elle ne sera véritablement efficace que dans un ou deux ans (11). Cette remarque est également valable pour la végétation grimpante sur la surface vitrée du mur trombe. Une fois totalement végétalisée, cela évitera au mur de se charger en calories, et assurera un confort thermique optimal (5 et 6). Il est à noter que l'arrosage des espaces verts se fait au goutte-à-goutte par l'eau provenant du canal de Marseille. Ce système permet de réduire nettement les consommations d'eau.

■ **Confort :** Les utilisateurs se sont réellement appropriés ce projet et sont satisfaits du confort thermique et visuel dans les salles de classe, essentiellement apporté par la végétation (11). Seuls quelques réglages du réseau de chauffage dans le bâtiment administratif restent à faire pour équilibrer les températures dans les bureaux. La mare sert de support pédagogique, les cours enseignés sur le ponton sont très appréciés des élèves (12).
