# Restauration de la maison de Jean Giono, site du Paraïs

Présentation du projet de restauration • Atelier Cord

Rencontre BATIREHAB : « Bâti ancien, savoir-faire et transmission »  
Le Paraïs, Manosque (Maison de Site) • 22 Septembre 2026

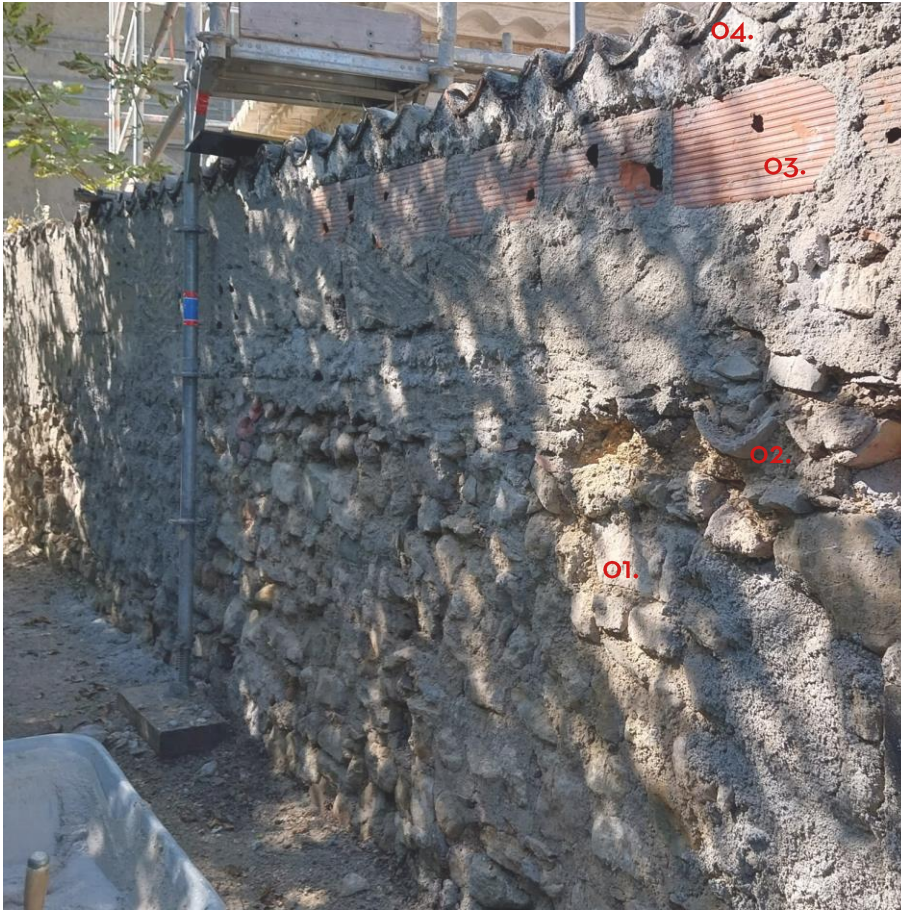
Mai 2025, Sébastien CORD – Photo de chantier

- O1. Muret d'origine en moellons calcaires
- O2. Ancien couronnement en tuiles canal

- O3. Réhausse en briques plâtrières enduites au ciment
- O4. Couronnement en tuiles canal actuel

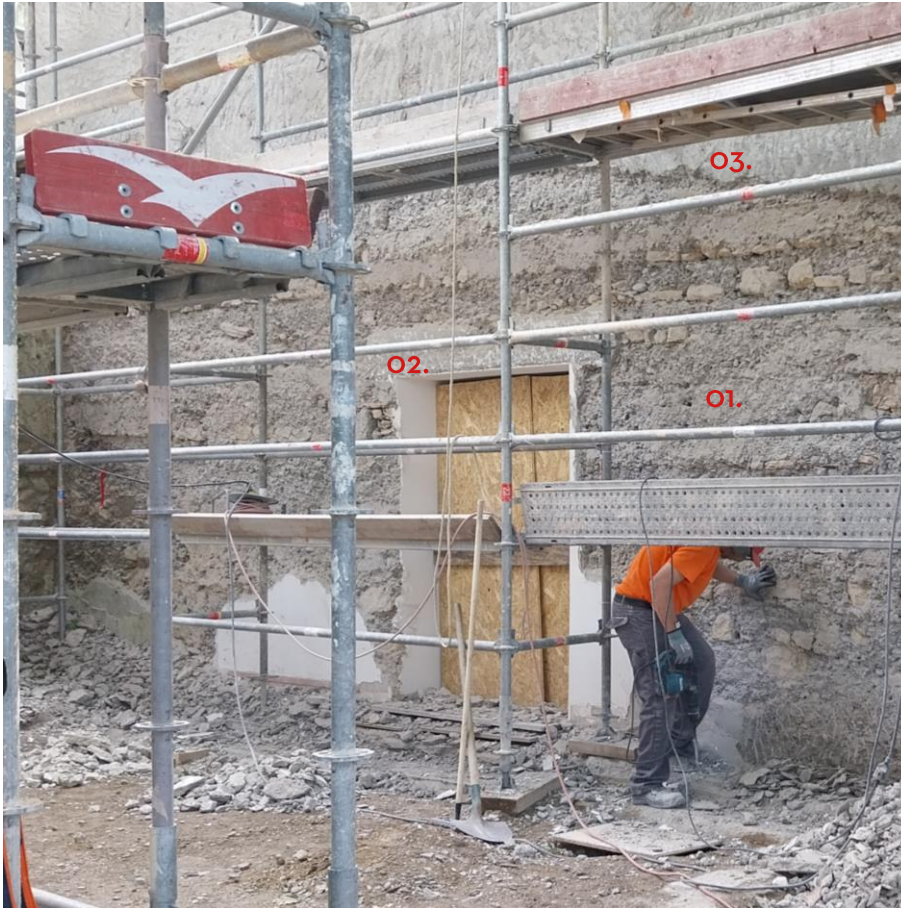
Mai 2025, Sébastien CORD – Photo de chantier

- 01. Maçonnerie hétérogène et fragile :  
Appareil mixte assisé avec alternance de moellons  
et de galets

- 02. Linteau en béton-armé
- 03. Héberge de l'extension C2 démolie

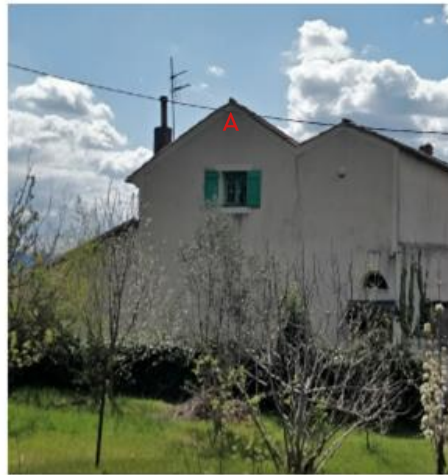
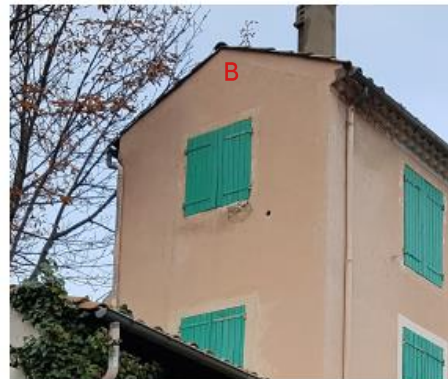
- A. Suppression des débords de toiture de l'héberge Nord, sur l'impasse
- B. Suppression du débord de toiture en façade Sud de l'Aile B1

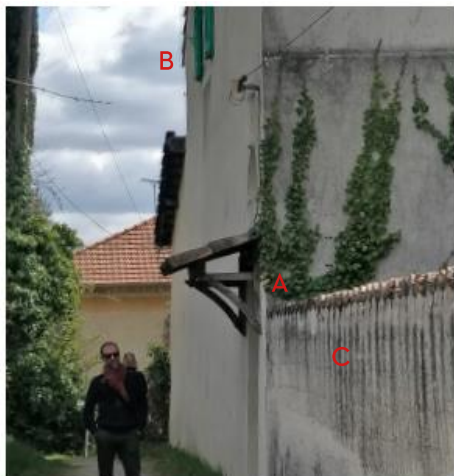
2022.

- A. Remplacement du auvent d'origine de Jean Giono par un modèle récent éloigné du dessin d'origine
- B. Suppression du débord de toiture
- C. Surélévation du mur de clôture sur l'impasse, du temps de J. Giono

Dépose soignée de l'auvent existant  
Recherche des traces de l'ancien auvent  
Réfection en restitution de la charpente d'auvent en bois de pin avec empochements dans la maçonnerie de façade.  
Profils bois avec chanfreins sur arêtes  
Assemblages avec chenilles et tenons mortaises  
Repose des tuiles anciennes en bon état

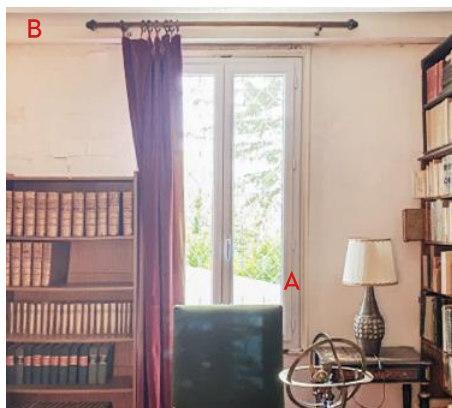
2022.

- A. Remplacement de la fenêtre d'origine en bois, à espagnolette et volets intérieurs, par un modèle standard en PVC, avec pose dite « en rénovation »
- B. Modification de la toiture et de sa charpente, aujourd'hui visible en sous-face au plafond

Démontage et soustrait du châssis en PVC  
Dépose de grille extérieure  
Dépose et restauration soignées des profils en bois existants  
Restitution menuiserie avec volets suivant modèle d'origine en bois

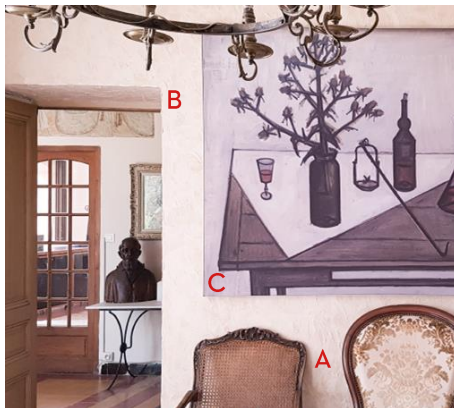
2022.

- A. Disparition du soubassement en lambris décoratif
- B. Disparition des baguettes décoratives en bois
- C. Disparition de l'encadrement bois du tableau

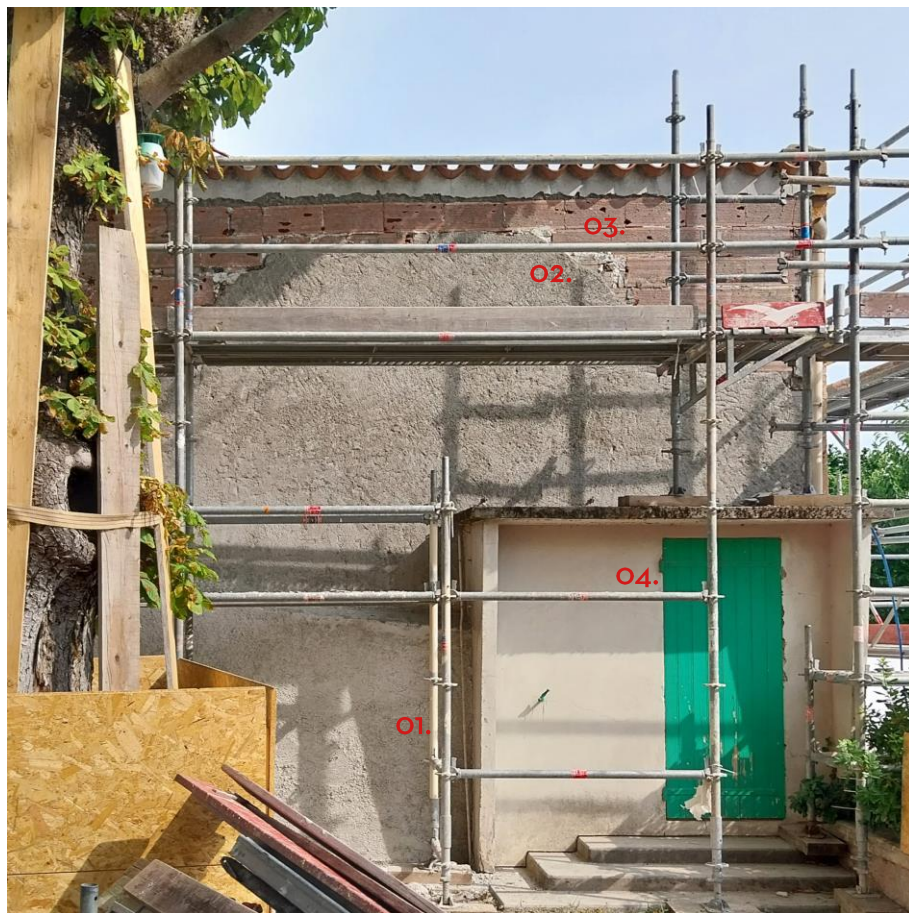
Juin 2025, Sébastien CORD – Photo de chantier

O1. Ancien muret séparatif, en moellons calcaires

O2. Construction B2 en briques plâtrières et toiture à trois versants. Trace de l'ancien pignon en limite parcellaire initiale, depuis la parcelle OUEST.

O3. Modification de l'épannelage :  
Toiture mono-pente et briques plâtrières complémentaires.

O4. Réalisation d'une porte et d'un auvent en béton-armé
