Commission d'évaluation : Réalisation du 26/10/2023

# COCOON'AGE

## Construction d'une résidence intergénérationnelle à Ventabren (13)

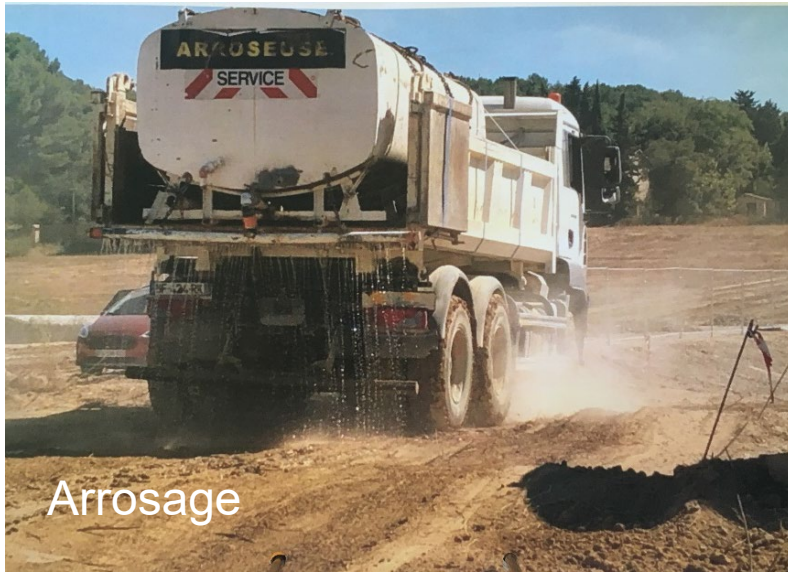
Arrosage en phase terrassement suite à la plainte d'un riverain concernant les poussières générées par le passage des camions.

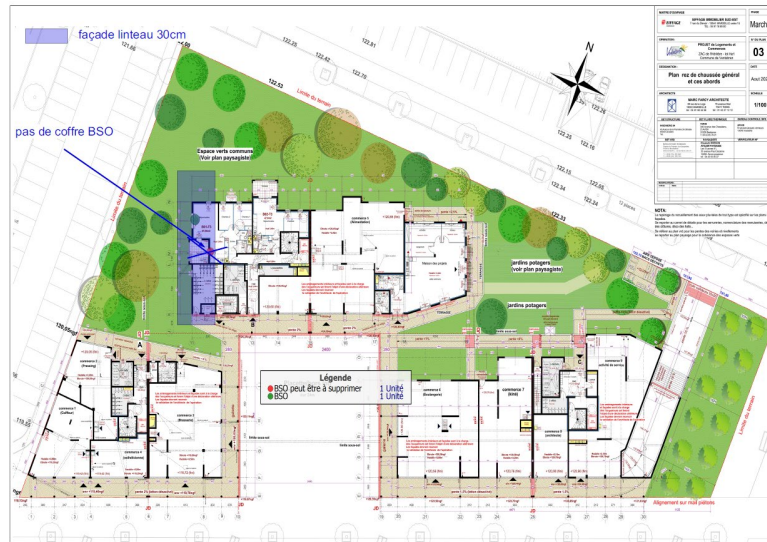
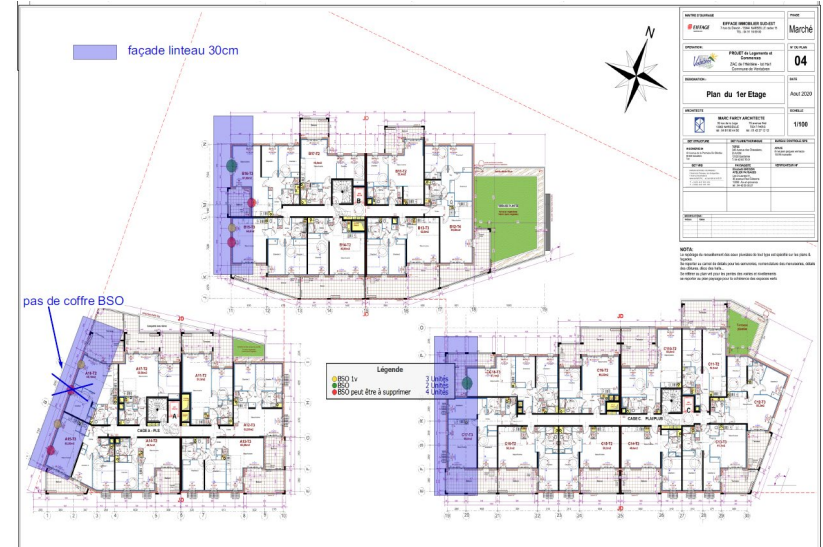
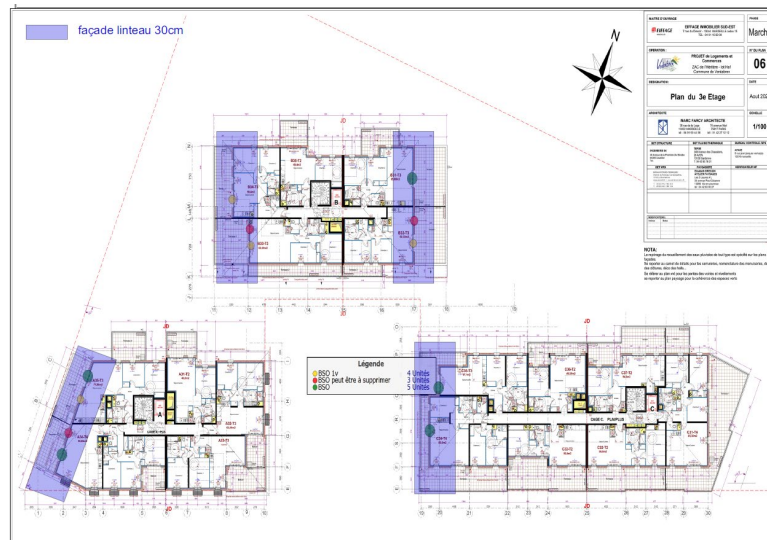
Brise-Soleils Orientables supprimés en cours de chantier sur 3 chambres donnant à l'Ouest.

-> Pas de solution alternative proposée (Ex : attente brasseur d'air dans ces pièces).

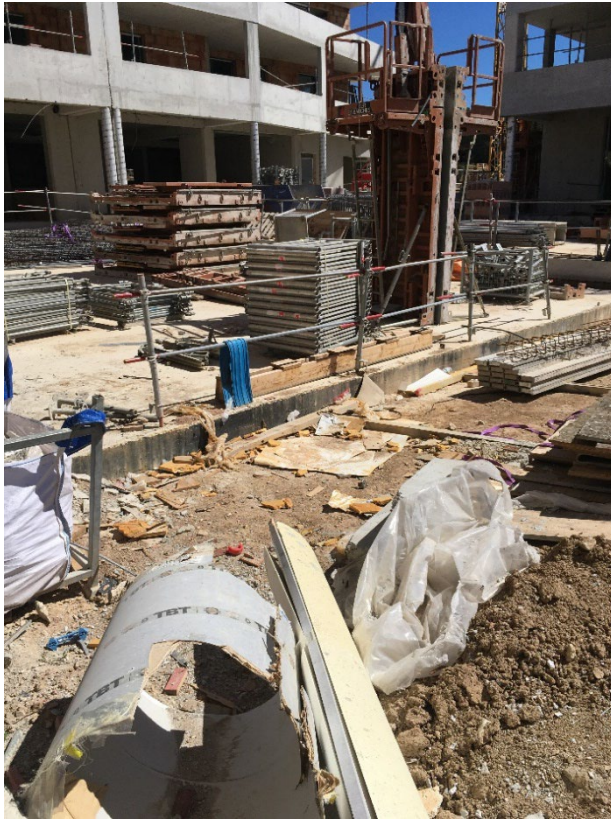
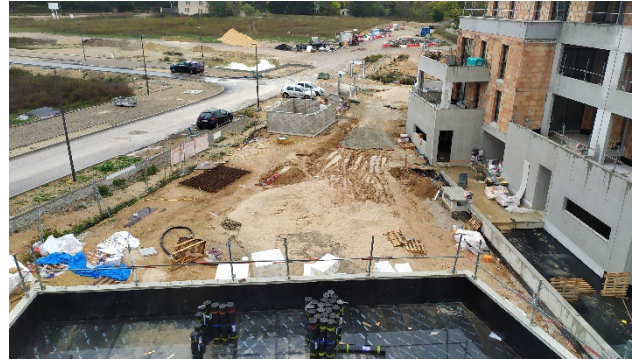
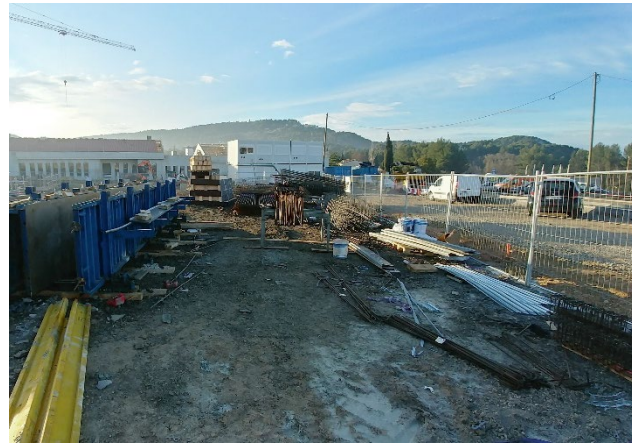
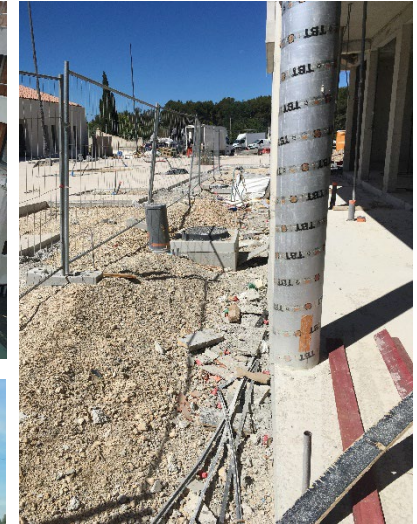
- Propreté du chantier parfois insuffisante.

A l'arrivée du second-œuvre, la propreté du chantier s'est nettement dégradée nécessitant des rappels à l'ordre de l'AMO à plusieurs reprises.
