Commission d'évaluation : Fonctionnement du 09/07/2026

# Conception et Réalisation des unités opérationnelles de GRDF – Toulon (83)

# Retour sur les deux années de fonctionnement

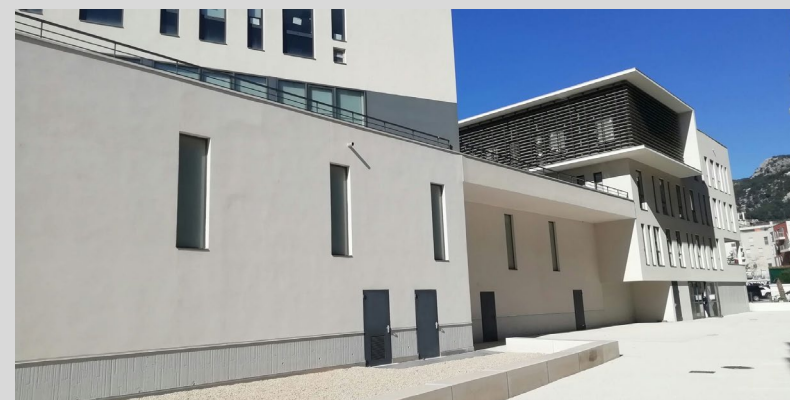
Façade Est pas endommagée par le chantier à proximité

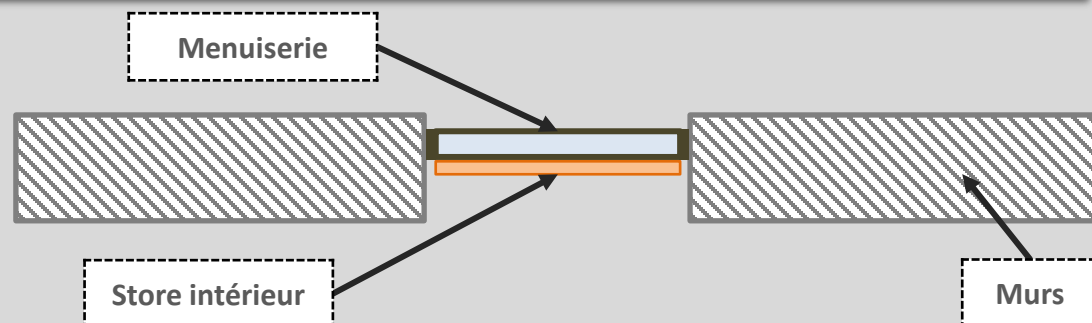
## Problématique rencontrée concernant les menuiseries.

Enedis a mis en place des stores intérieurs sur les menuiseries post réception et a enlevé les compas d'ouverture.

L'ouverture avec ces éléments provoquaient un fort bras de levier ce qui a entraîné une chute d'une menuiserie. Par sécurité, toutes les menuiseries ont été condamnées pour analyse de risque et identification des problématiques.

Régularisation par l'entreprise Alquier en **février 2026** : avec ajout de paumelles

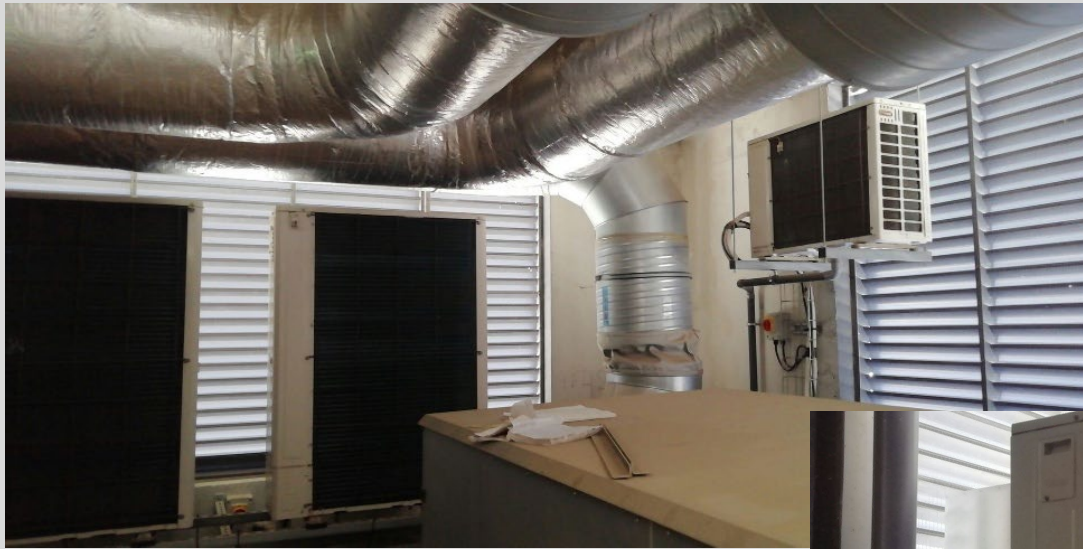
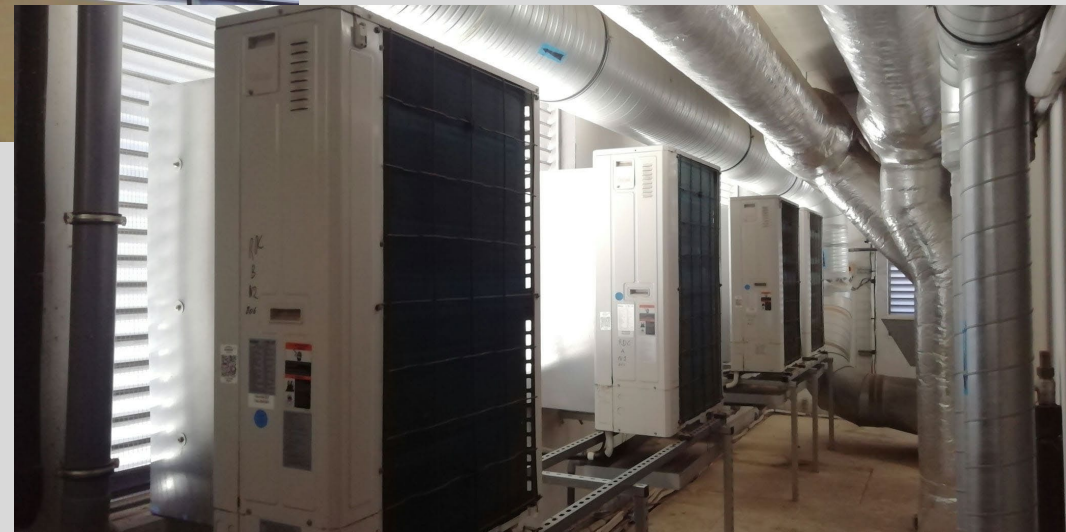
- Problématique de fonctionnement des unités extérieures car mauvais brassage de l'air dans le local technique
- Problématique dans l'usage en mi-saison sur le mode chauffage et le mode climatisation.

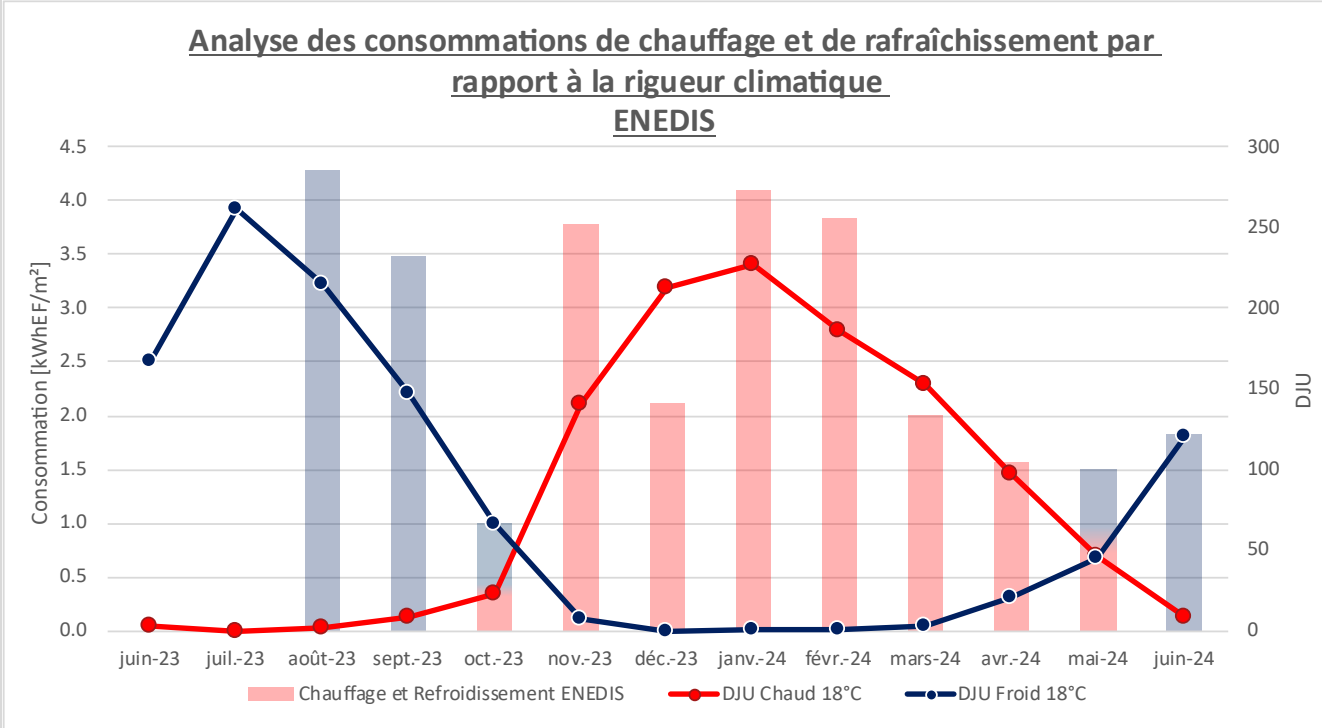
Surconsommation constatée sur la 2<sup>ème</sup> année de suivi.

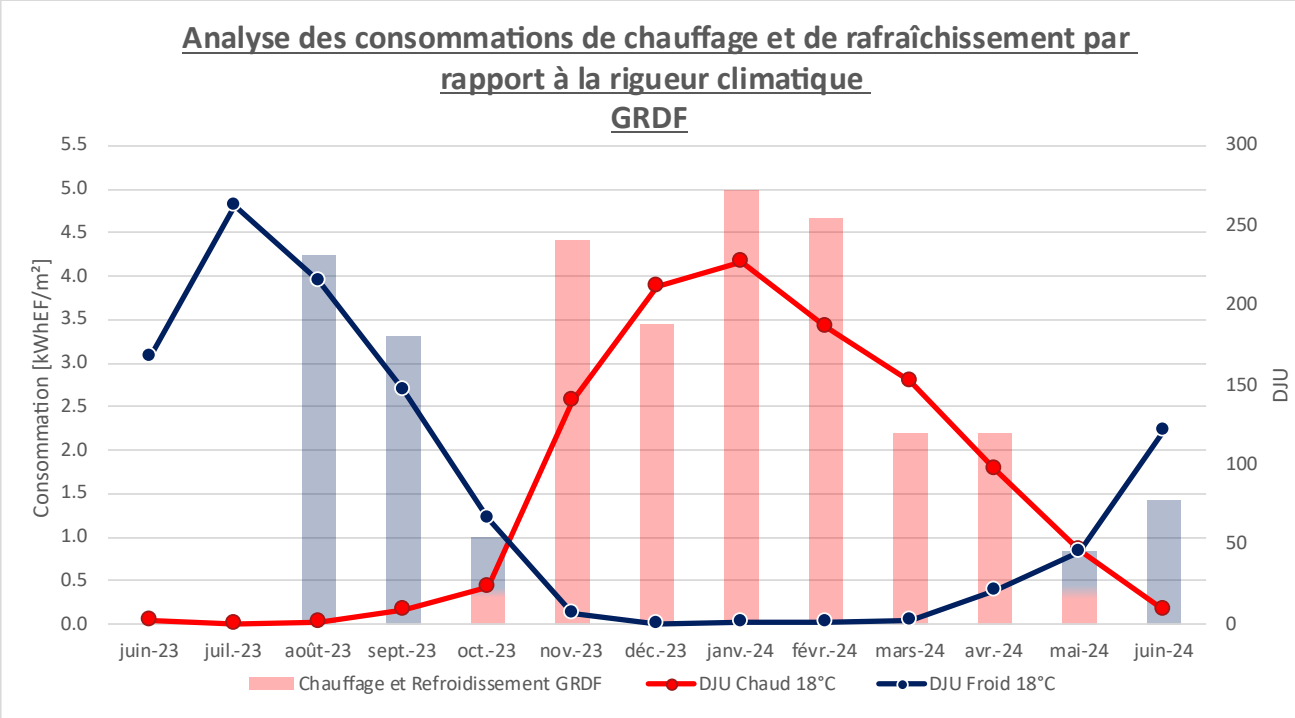
Surconsommation constatée sur la 2<sup>ème</sup> année de suivi.

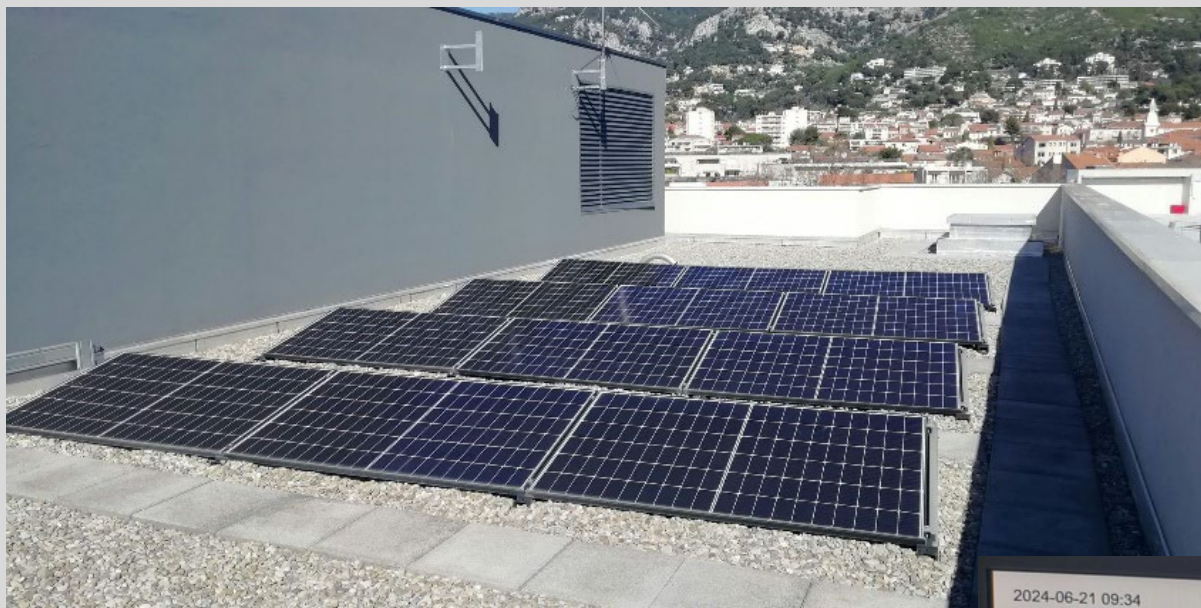
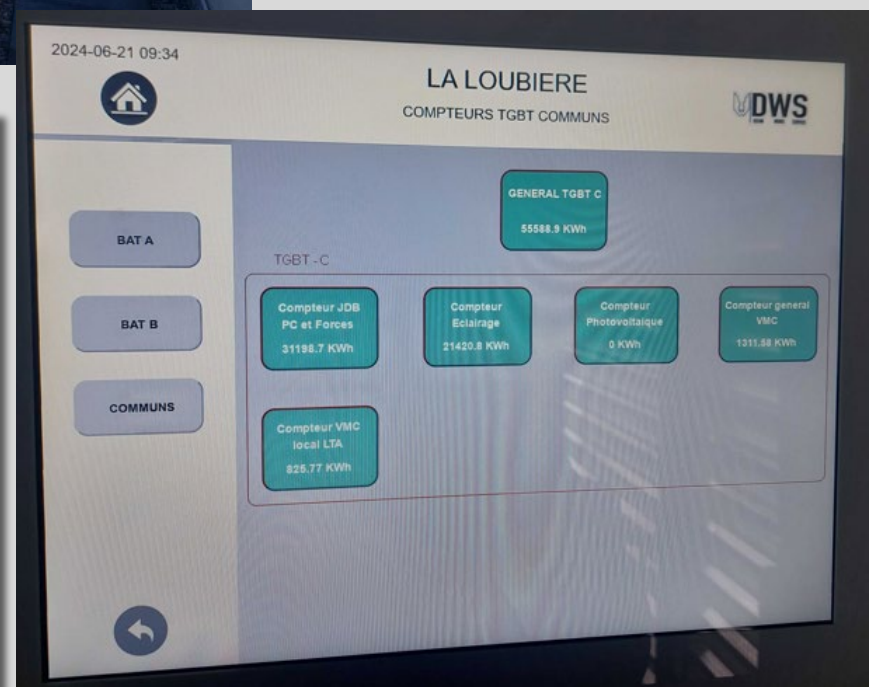
- Production Photovoltaïque : Pas d'énergie compatibilisée par le compteur relevé par la GTB
- Aucun contrat de mise en service n'a été transmis pour identifier une potentielle autoconsommation ou revente.

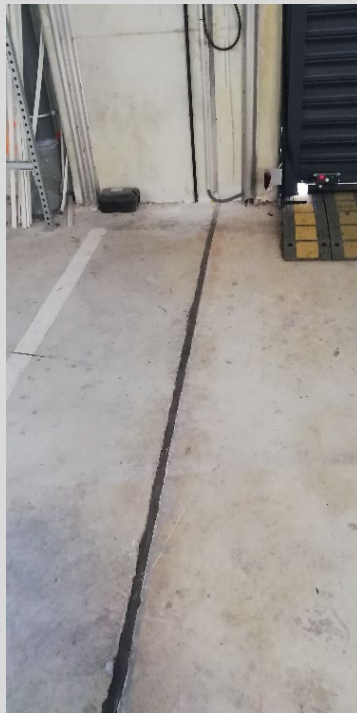
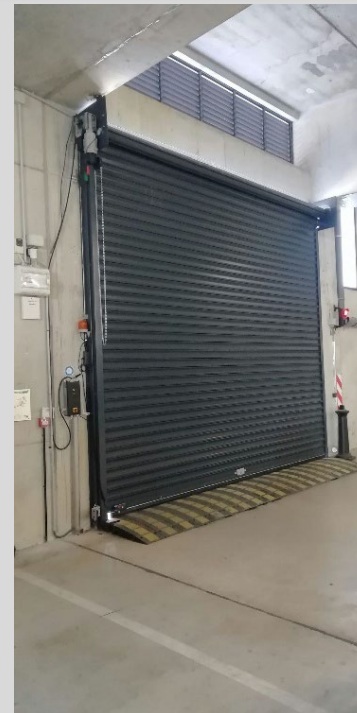
Infiltration d'eau de pluie au niveau de la porte du garage de GRDF dans le bâtiment B

Écoulement et infiltration jusqu'au niveau inférieur du garage véhicule léger

Dégradation de véhicule et des moteurs d'ascenseur

Plusieurs méthodes pour traiter l'infiltration :

- Rehaussement de l'entrée par la porte de garage
- Comblement de la zone d'infiltration au niveau du plancher entre le garage GRDF du RDC et le garage VL au sous-sol

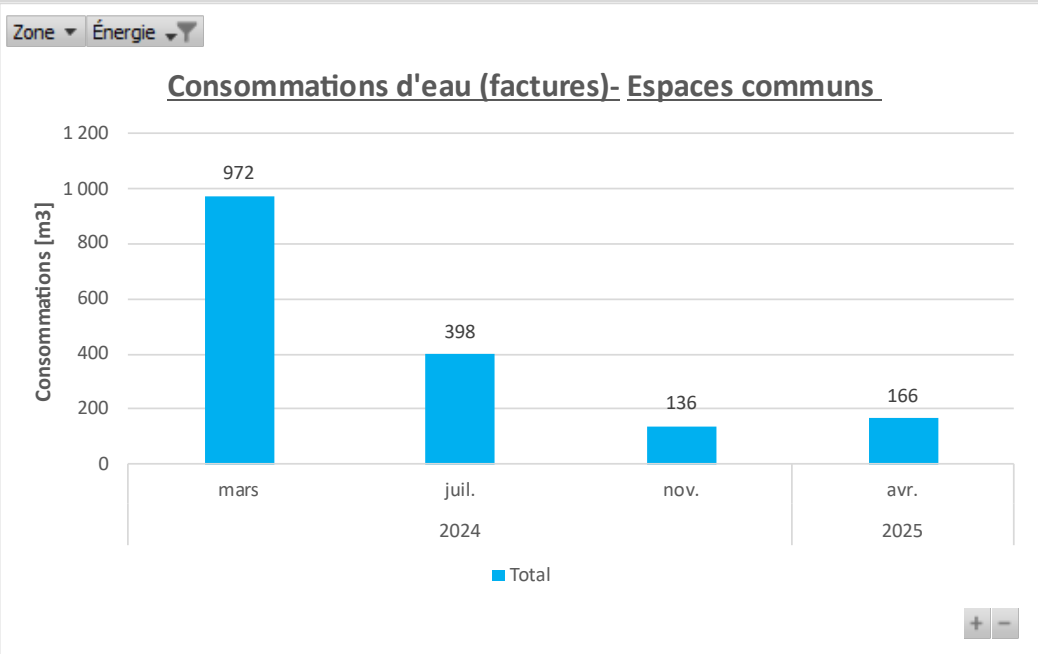
Suivi des consommations d’eau par facture et uniquement des espaces communs

Présence d’une fuite importante avant mars 2024 sur la voirie après compteur résolu courant juillet 2024

- **Bilan sur une année « normale » : 700 m³**
- **Soit 9,6 L/pers/jour**  
*(pour 200 pers)*

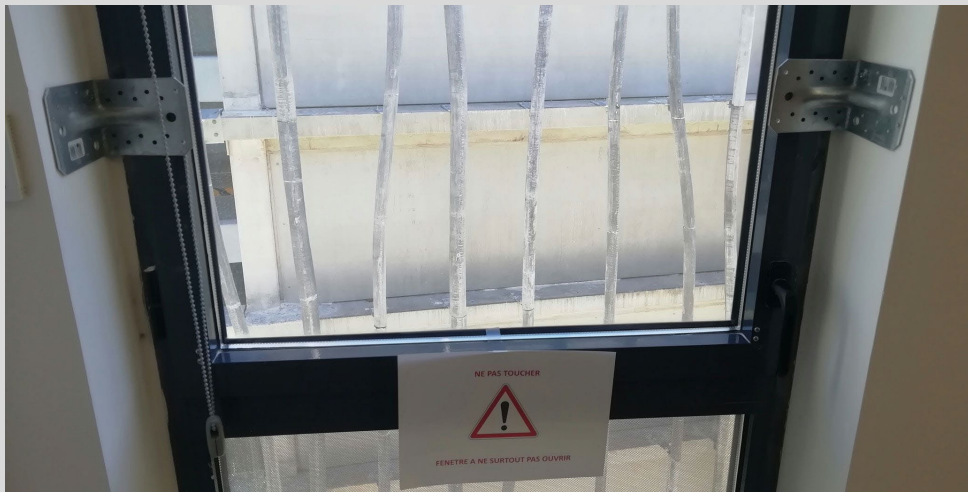
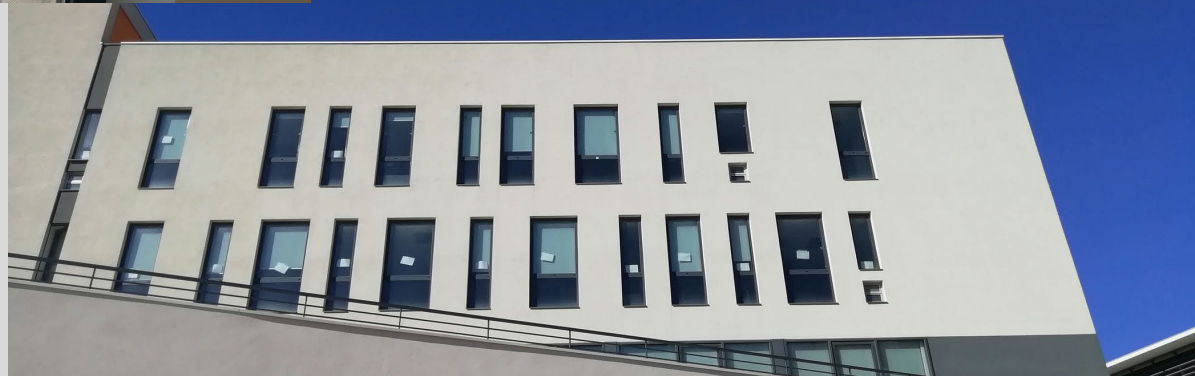
La problématique sur les menuiseries a empêché toute manipulation pendant la période d'exploitation (ouverture de fenêtre, utilisation des stores...).
