L'interview

La conduite de projet

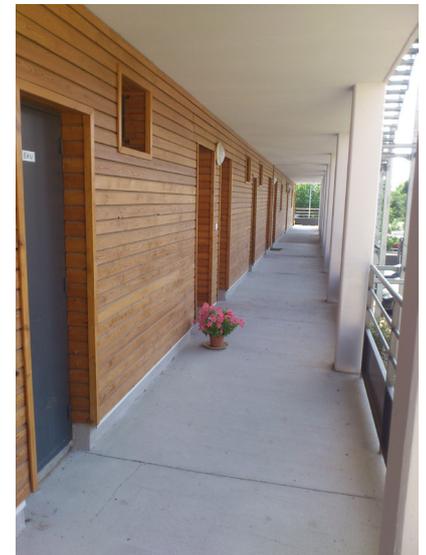
1 Teinte du bardage préservée

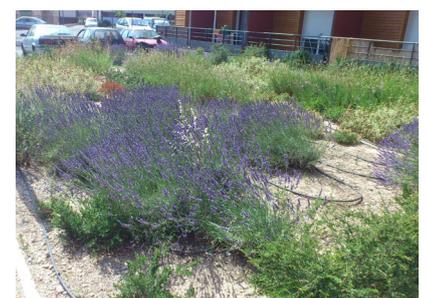
2 Essences de garrigue adaptées au climat méditerranéen

- **Suivi de l'entretien et de la maintenance après livraison** : Pour des raisons budgétaires, les espaces verts ont été mis de côté dans un premier temps. Ils ont été traités après la livraison et ont fait l'objet d'une réfection récemment. Les essences adoptées correspondent bien au climat méditerranéen et participent également au confort olfactif du lieu. La toiture plantée a parallèlement bien évolué et devient plutôt sympathique, chargée d'essences locales apportées par le vent. Les techniciens chargés de la maintenance connaissent bien les installations. L'un d'eux est hébergé sur place, ce qui rend les interventions rapides.

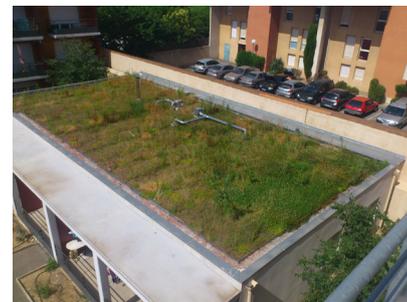
3 Toiture végétalisée après 4 ans

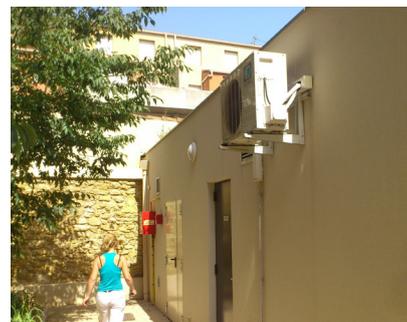
- **Le bâtiment situé entre les 2 principaux** est un peu lésé. Mono-orienté Ouest, isolé par l'intérieur, recevant peu de lumière en hiver mais beaucoup en été, le confort y est moins bon. Initialement, il ne devait accueillir que des bureaux, mais désormais il abrite aussi 2 logements. Les bureaux sont à présent équipés d'une climatisation de type pompe à chaleur air-air de petit gabarit, au COP certainement désastreux. La température de consigne était nettement inférieure à ce que prévoit la réglementation thermique. Difficile de juger si l'inconfort avant installation de la clim' était si insoutenable. Aussi, il paraît dommage d'avoir opté pour cette solution.

4 Ajout d'une climatisation pour les bureaux après réception

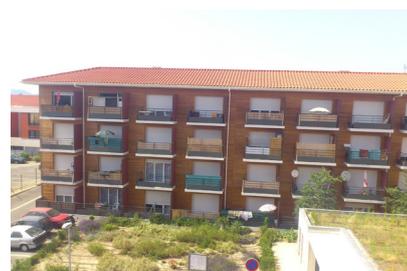
5 Volets fermés pendant la journée (été)

- **Gestion des apports de lumière naturelle** : Toutes les pièces possèdent un éclairage naturel. Les pièces de vie sont orientées au Sud et les séjours ouvrent tous sur le balcon. Bien que petites, les ouvertures au Nord suffisent à éviter d'allumer la lumière la journée dans la salle de bain et la cuisine.
- **Protection des apports solaires estivaux** : Les balcons sont positionnés de manière à servir de protection solaire. Des volets roulants en PVC blanc viennent compléter le dispositif. En plein après-midi en juin, beaucoup étaient fermés.

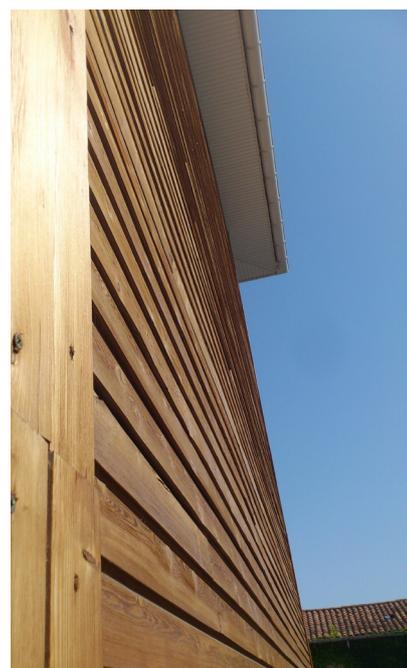
- **Innovation** : isolation par l'extérieur et parement de bois ne font pas l'apanage du logement social. Arriver à un tel degré de finition grâce à une réflexion sur les aspects fonctionnels est une approche à reproduire. Un petit plus pour le traitement en pied de mur du bois dans les coursives, arrêté plus tôt pour éviter les remontées d'humidités et/ou les points de moisissure.

6 Zoom sur le bardage (façade Ouest)

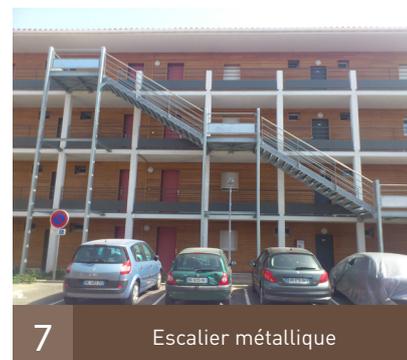
- **Circulations sur l'escalier métallique bruyantes** : La configuration des coursives est une vraie réussite. Grandes, lumineuses, permettant la bonne ventilation naturelle des petits logements, elles sont un point très positif du projet. Petit bémol par contre pour l'escalier métallique qui les relie. Il s'avère assez bruyant, au point que certains locataires se plaignent d'être réveillés par ses résonances lorsqu'un usager noctambule l'emprunte.

7 Escalier métallique

- ↘ **Si c'était à refaire** : Escalier extérieur moins bruyant, intégration d'énergies renouvelables, comptages individuels à préférer.
- ↘ **Expériences à partager** : Organisation fonctionnelle, aménagement de la parcelle, buanderie mutualisée, simplicité des dispositifs.

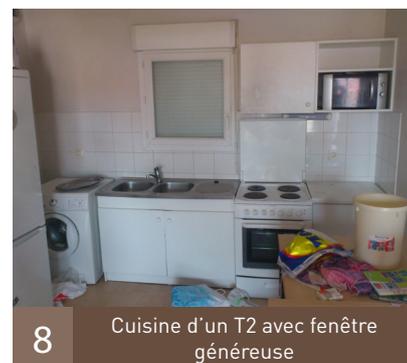
8 Cuisine d'un T2 avec fenêtre généreuse
