Commission d'évaluation : Fonctionnement du 12 mars 2015

Hôpital et maison de santé de Castellane (04)

Accord-cadre Etat-Région-ADEME 2007-2013

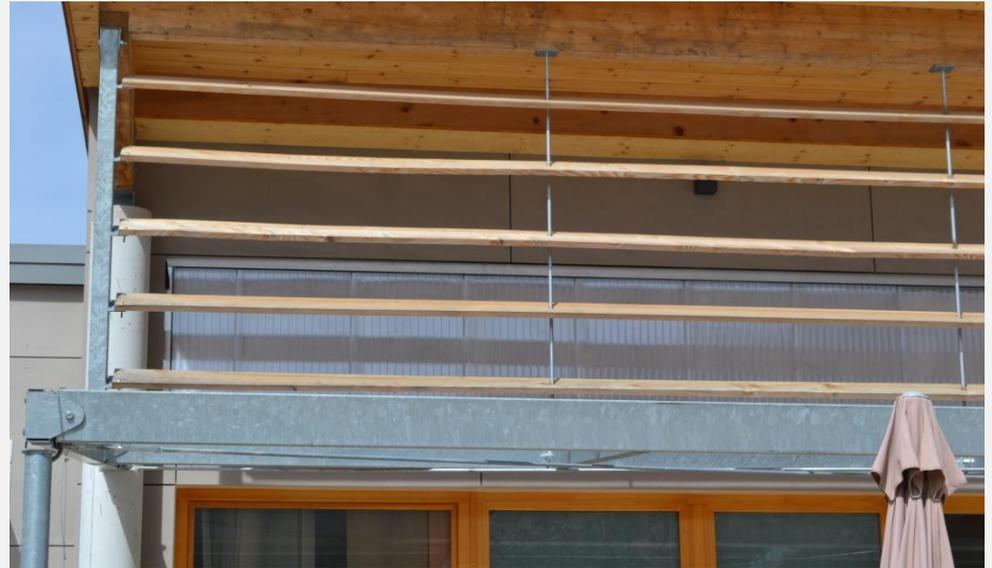
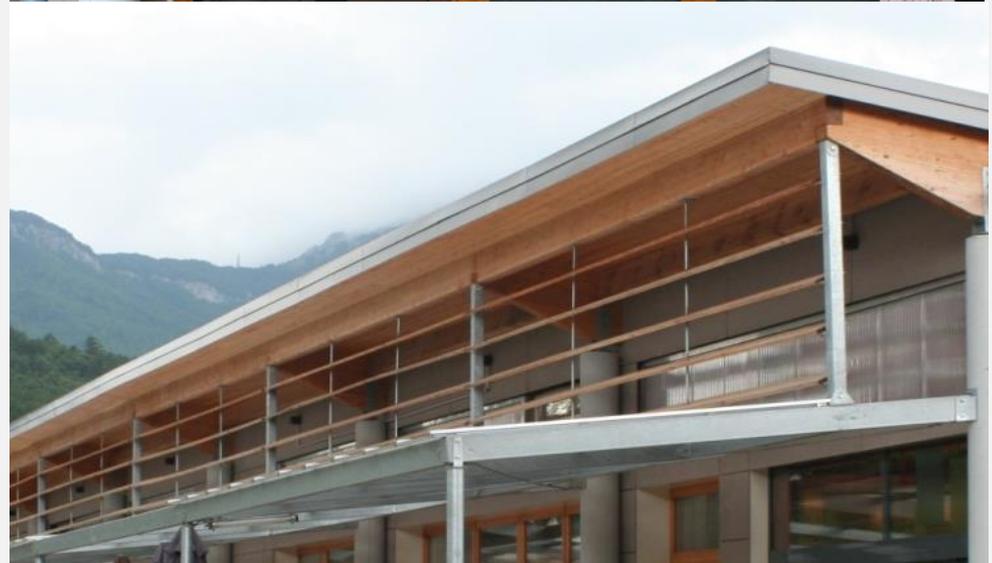
Brise soleil et pergola sur la façade orientée sud.

Cependant, les utilisateurs se plaignent de surchauffe et d'éblouissement dans les locaux communs orientés sud.

Cette problématique intervient dû au défaut de pousse de la végétation pour faire écran

-> proposition de l'architecte : mise en place d'une canisse bio dégradable en attendant la pousse de la végétation.

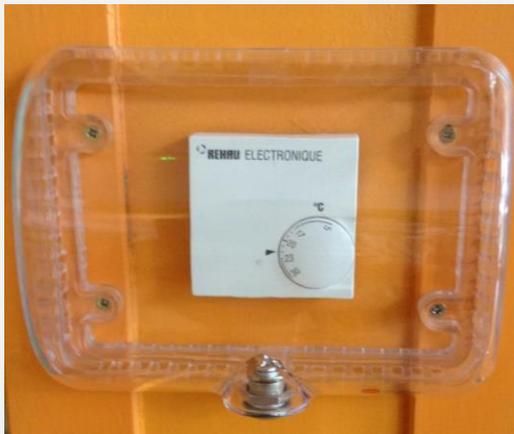
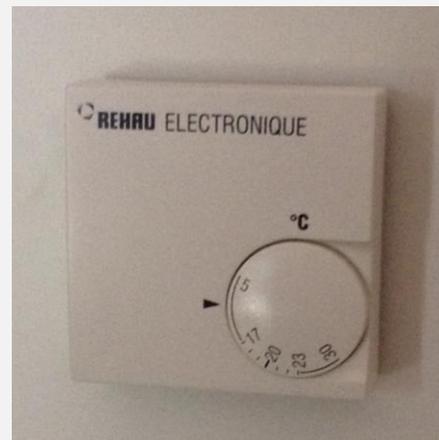
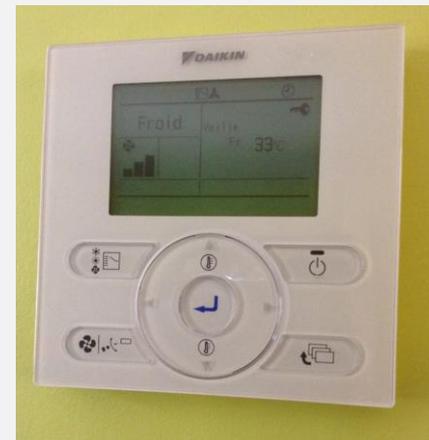
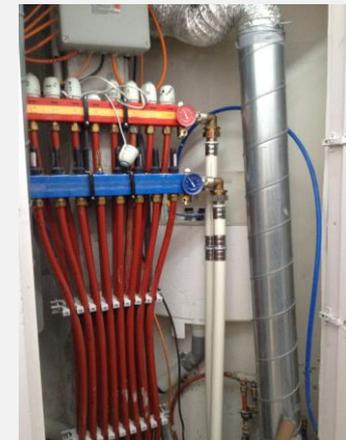
- La température des locaux est régie via un thermostat présent dans la salle commune. Des thermostats sont également présents dans chacune des chambres et dans les bureaux
 - Permet aux pensionnaires de régler de manière individuelle la température de leur chambre (des bouclages sont réalisés pour chaque chambre et chaque bureau).
- Difficultés pour gérer de gérer la température des salles communes:
 - Les ressentis du personnel et des pensionnaires sont très différents
 - Les nombreuses modifications du thermostat et la grande inertie du système de chauffage (plancher chauffant) occasionnent des surchauffes.
 - Mise en place de capots en cours.
- Prise de température in situ : le 02 mars 2015, à 15h00, thermostat réglé sur 22°C il fait en réalité 25°C.

Les compteurs non opérationnels empêchent l'identification des surconsommations.

- La régulation mal maîtrisée : 25°C relevés (en hiver) lors de la visite alors que 22°C suffiraient.
- Absence d'arrivée d'air dans la lingerie

Abonnement réseau de chauffe et électricité surdimensionnés.

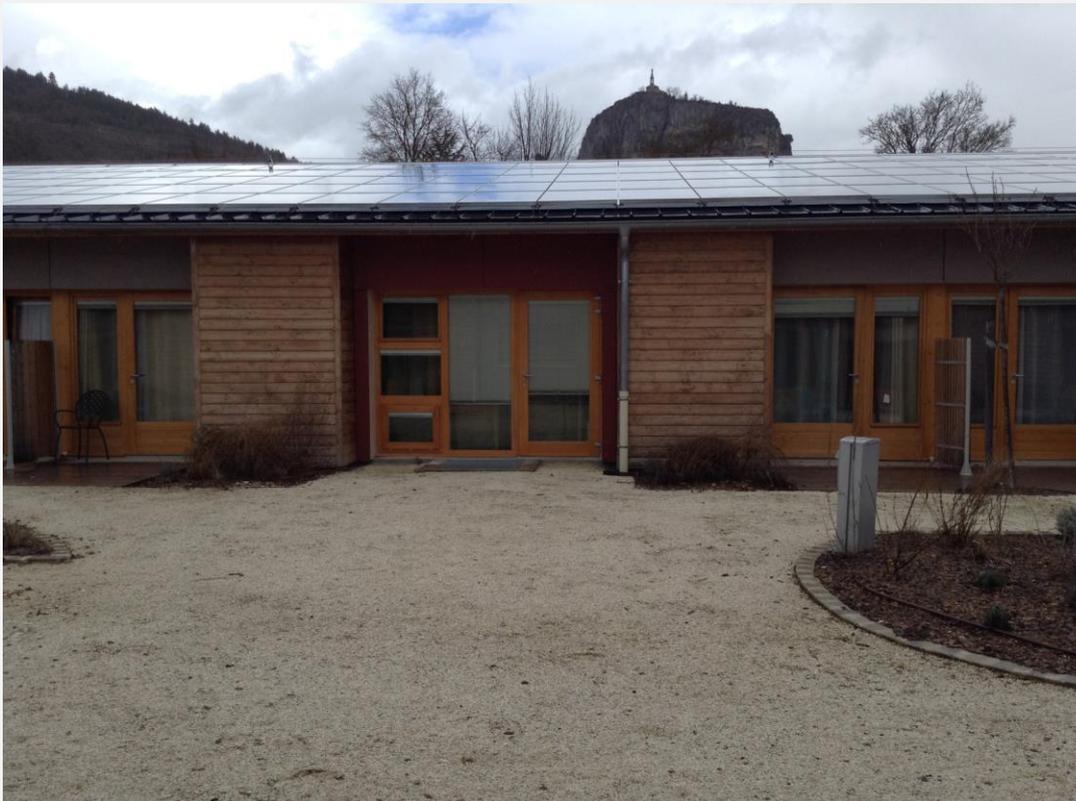
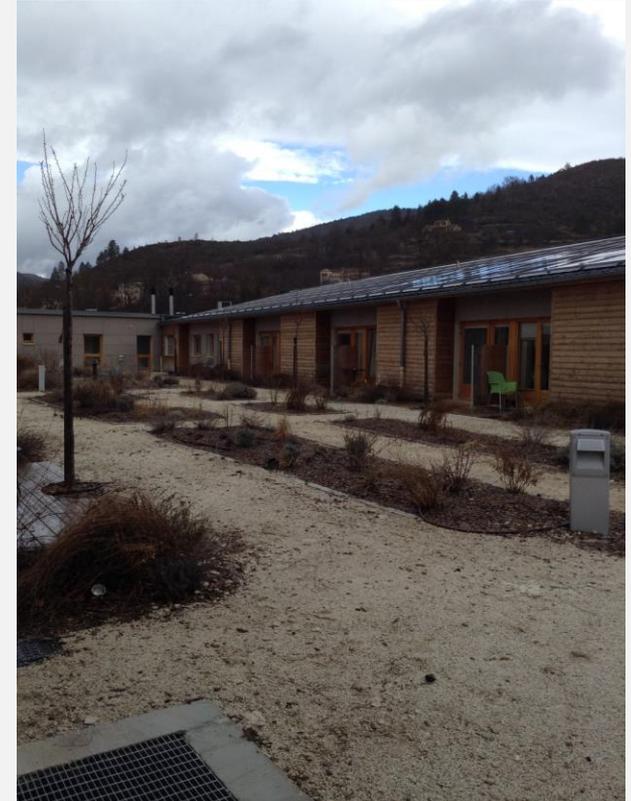
- Linoléum : La présence de bulles a entraîné l'obligation de faire des reprises et donc augmentation du linéaire de joint → peu esthétique
- Stabilisé dans les patios : Le sol devient pulvérulent et donc impraticable pour les personnes en fauteuils roulants.

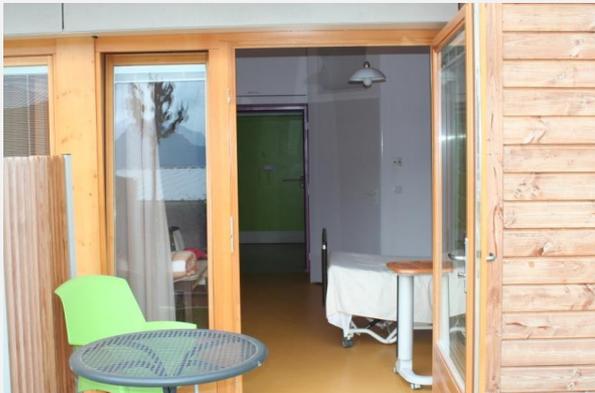
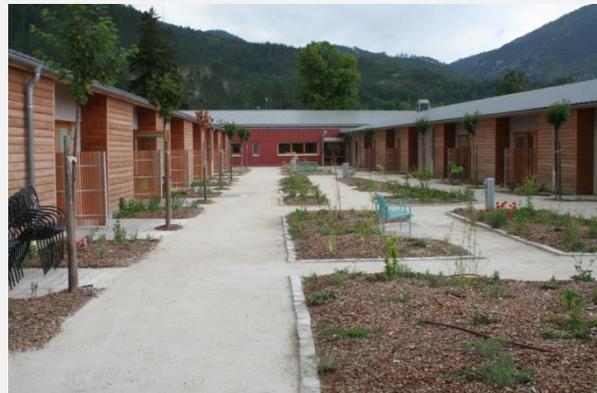
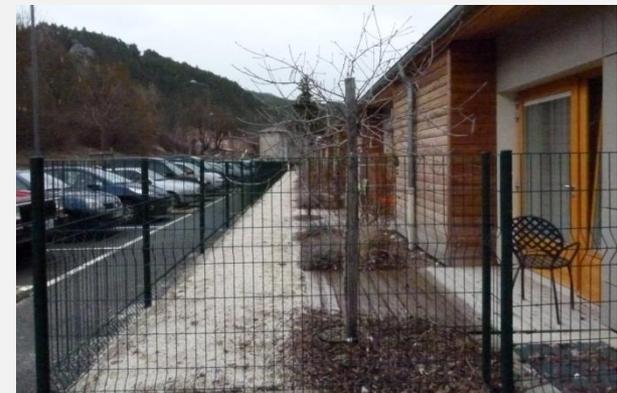
Les pensionnaires situés à l'ouest de l'aile la plus à l'ouest se plaignent d'une trop grande proximité avec le parking et la rue.

➤ Une barrière végétale pour préserver l'intimité est prévue mais tarde à pousser notamment dû aux dysfonctionnements du système de récupération des eaux de pluies.
