# Restructuration de l'espace culturel et festif de l'étoile, CHATEAURENARD (13)

# Reprise rapide de la conception et de la réalisation : insister sur les écarts entre le projet et la manière dont il est vécu

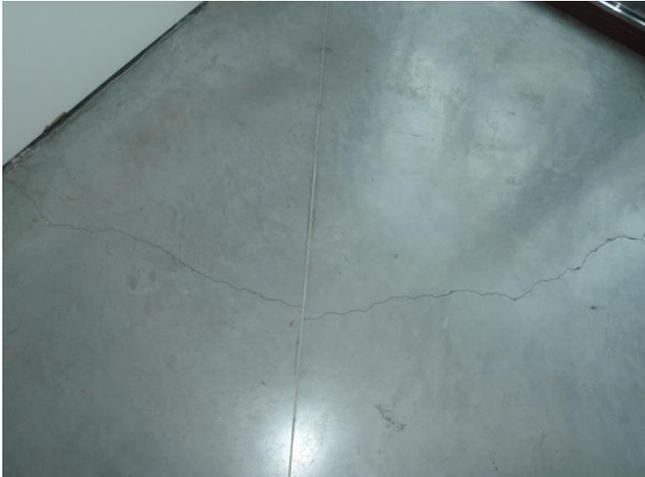
*Nombreuses fissures sur le revêtement du sol*

*Peintures mats sur l'ensemble des murs : très salissant.*

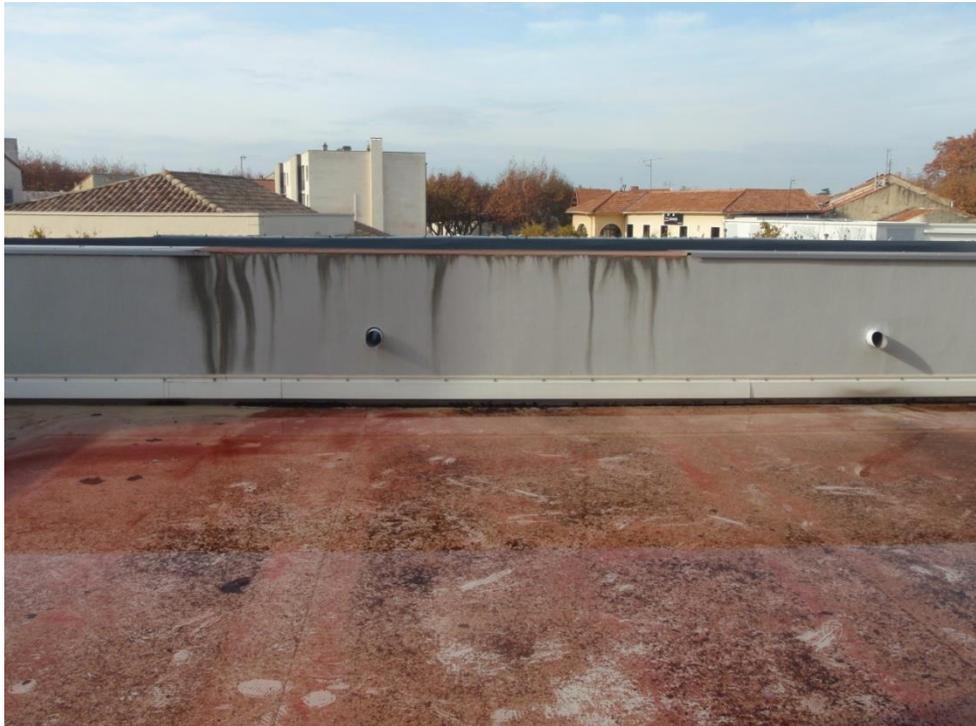
## Stagnation des eaux de pluies sur la toiture terrasse

Nombreuses infiltrations d'eau dans le bâtiment

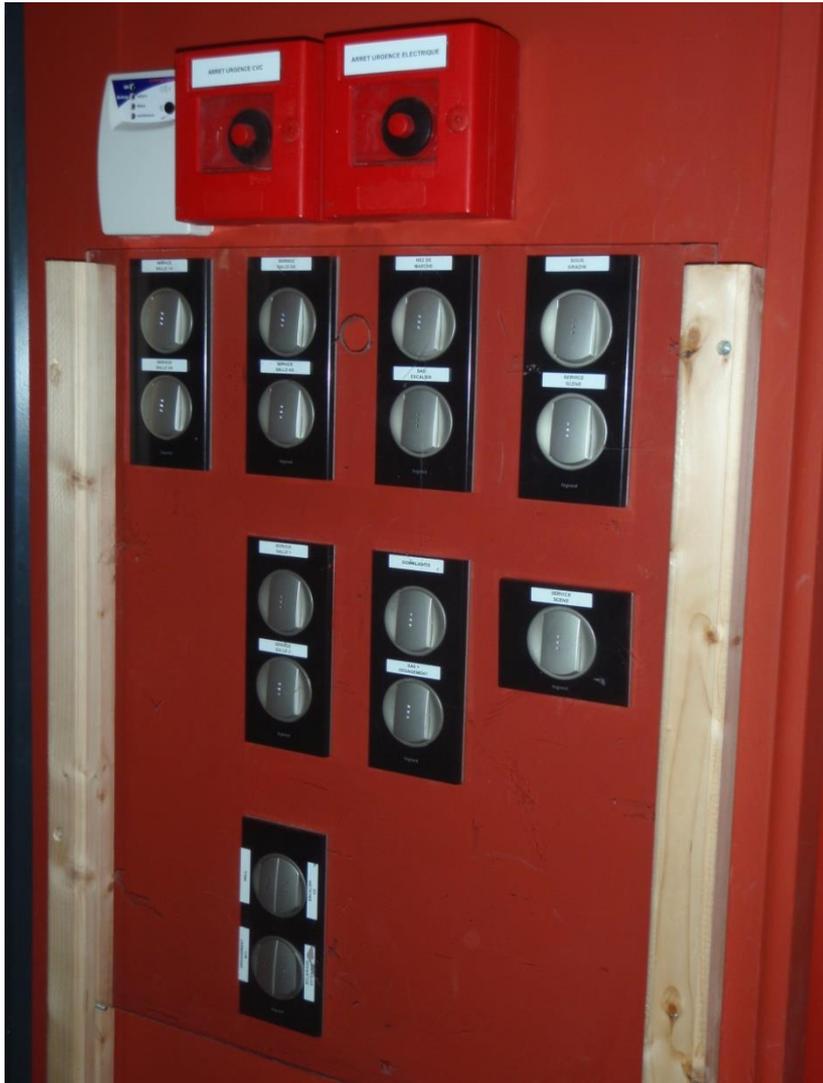
Tableau des interrupteurs de l'éclairage de l'ensemble du bâtiment :

- + les indicateurs lumineux -> contrôle aisé extinction des éclairages
- Aucune protection prévue contre un actionnement involontaire des interrupteurs -> écran de protection mis en place par les utilisateurs

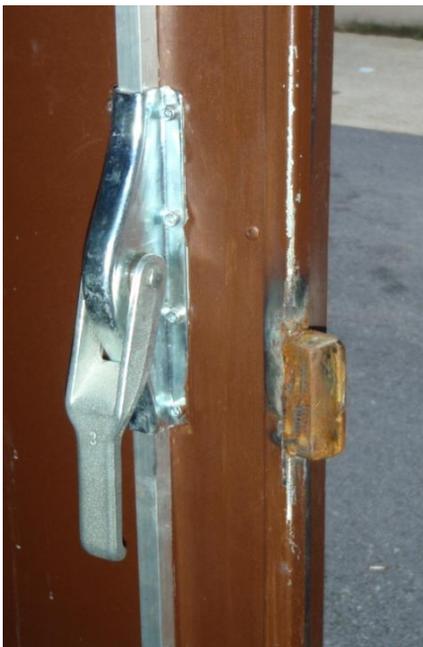
Absence de moyen de fermeture sur une porte donnant sur l'extérieur

« bricolage » par les gérants pour assurer un minimum de sécurité

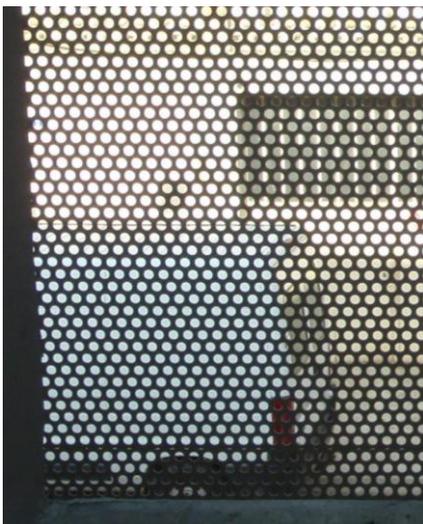
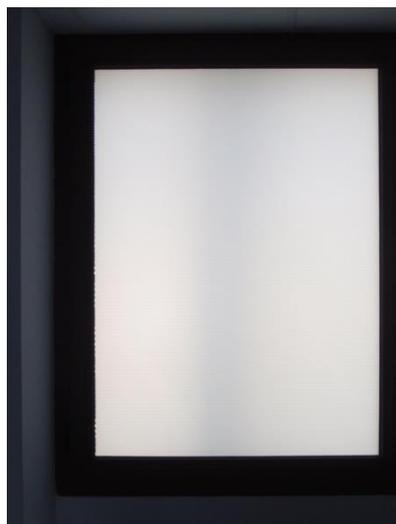
Filtre visuel insuffisant pour assurer l'intimité dans les vestiaires

Mise en place d'un film sur les vitrages par les utilisateurs
