Construction de la crèche Les petits Robinson, quartier Les Pignes, Vitrolles (13)

Fiche d'identité

Les points remarquables du chantier

Points à améliorer

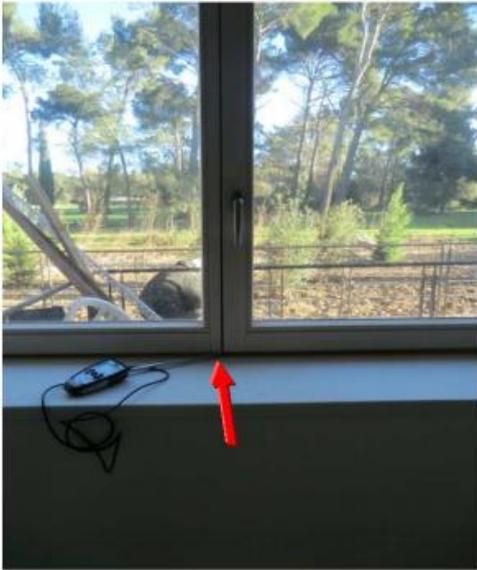
passage d'air entre les double vantaux des menuiseries

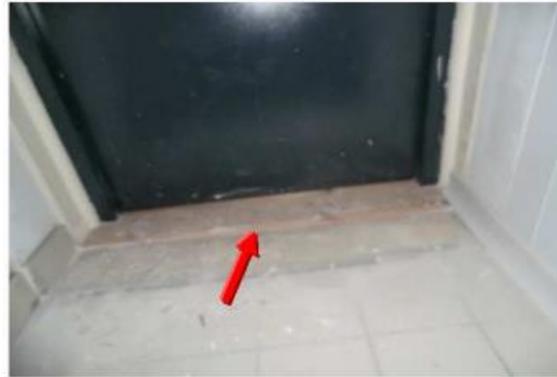
très forte fuites au niveau des portes extérieures en l'absence de seuils

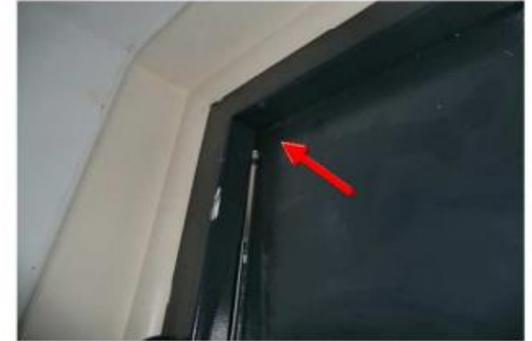
infiltration entre le dormant et l'ouvrant des portes extérieures

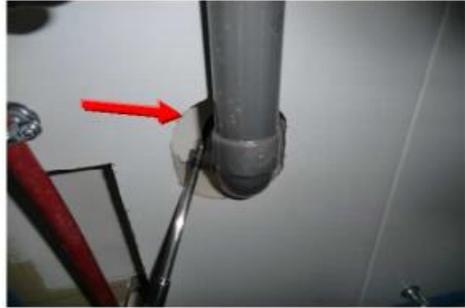
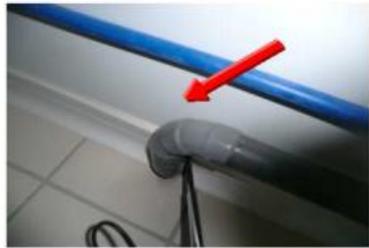
passage d'air sur les traversées des évacuations des eaux usées

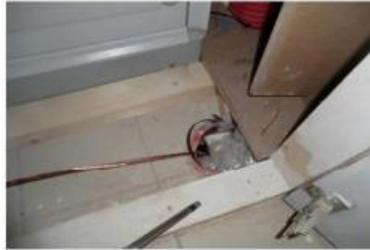
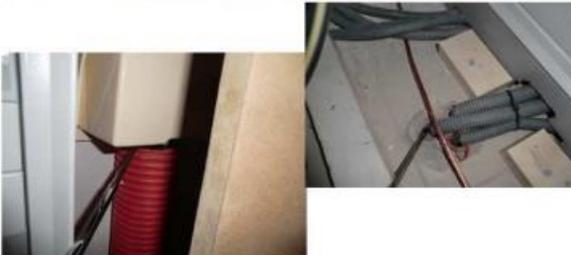
infiltration sur la traversée de plancher par les gaines électriques et cheminement d'air dans ses mêmes gaines

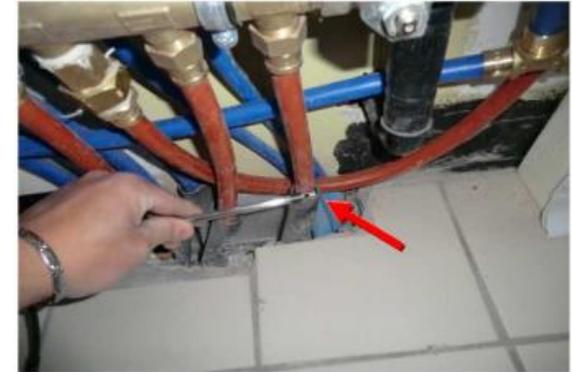
fuites entre les gaines et les tuyaux d'eaux
