Commission d'évaluation : Réalisation du 28/03/2019

Accord-cadre Etat-Région-ADEME 2007-2013

Région  
Provence-Alpes-Côte d'Azur

# REHABILITATION DU PALAIS DES CONGRES GERARD GASTINEL DIGNE LES BAINS (04)

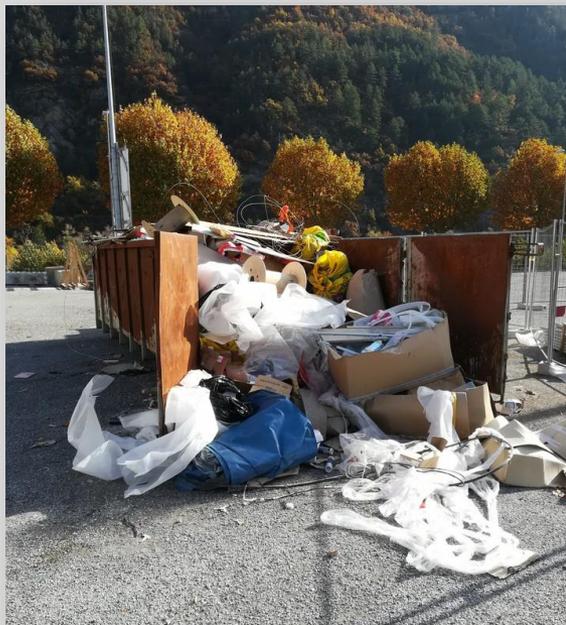
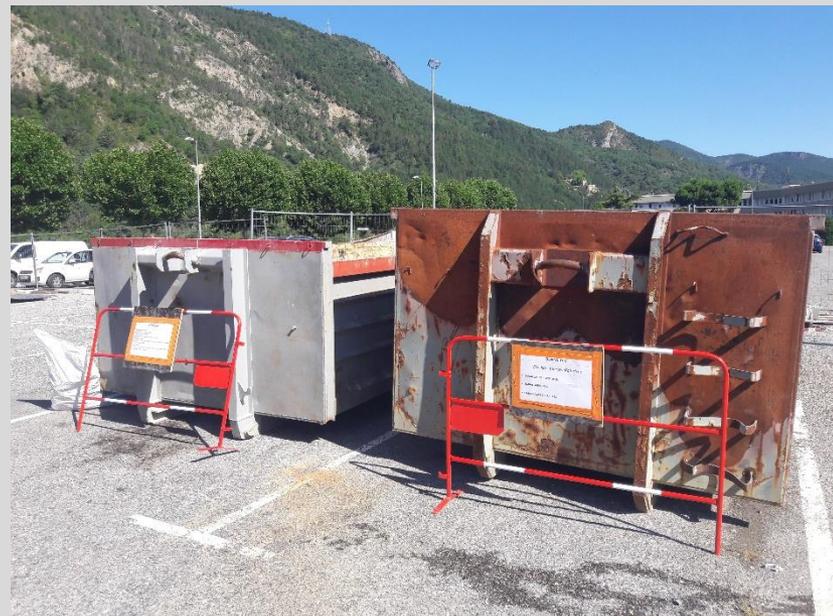
- ✓ Bennes : Gravats & DIB puis + Déchets dangereux et DIB (bois, métal, emballage)
- ✓ Difficulté de collecte des BSD
- ✓ Périodes de débordement des bennes
- ✓ Problèmes de tri des déchets
- ✓ Pas de mesure de réduction des déchets or lots 5 et 6 => calepinage pour limiter les chutes
- ✓ Déchets éparpillés sur le site

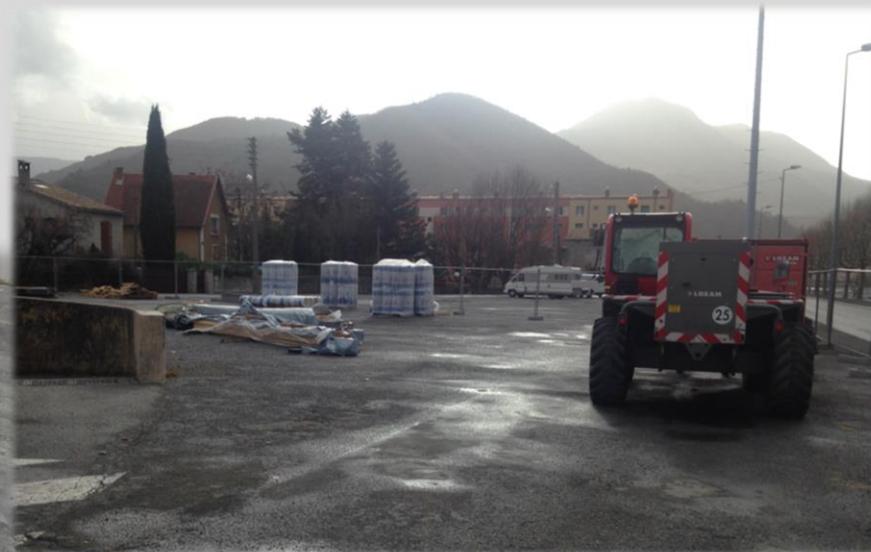
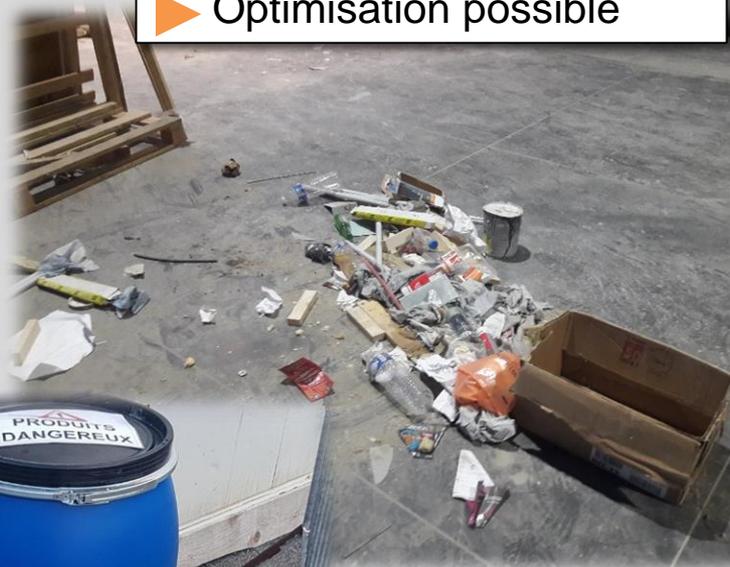
- ✔ Propreté du chantier très irrégulière : circulations véhicules dégagées mais zones de travail non nettoyées
- ✔ Cuves de déchets dangereux sur bac de rétention installé tardivement
- ✔ Kit de dépollution mis en place en juillet 2018 + support explicatif par mail.

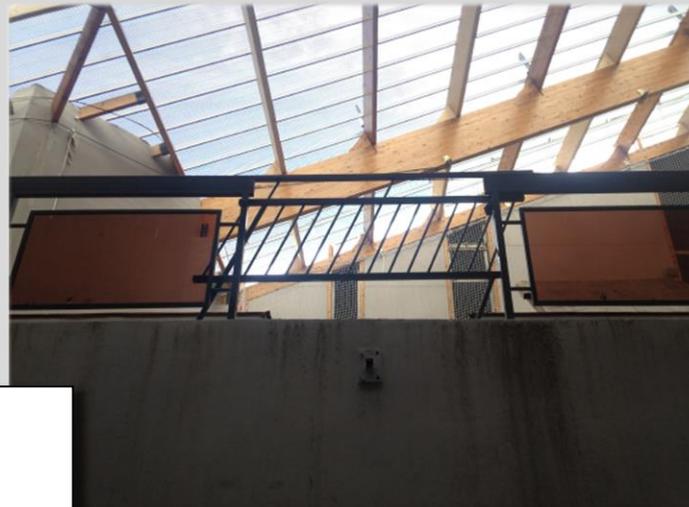
La continuité du garde corps a été rétabli en mezzanine

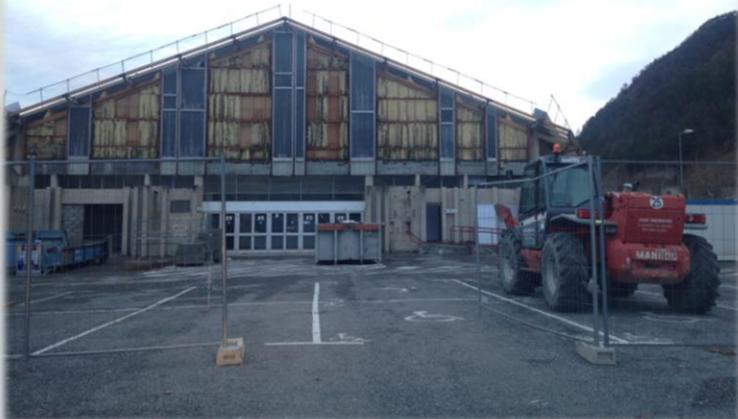
**clôture est fermée mais sans  
cadenas permettant l'intrusion**

**mettre une chaîne et un cadenas**

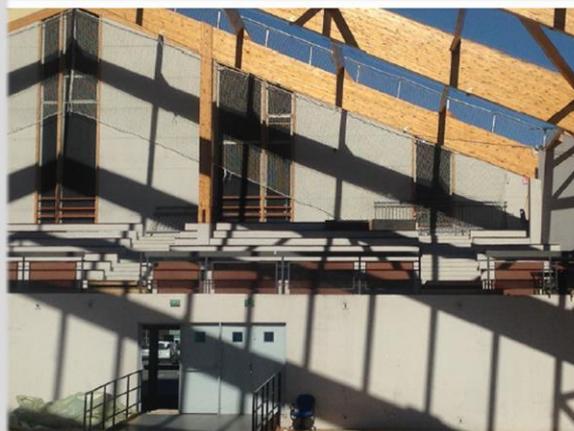
Trémies et regards :

Attention, les protections  
périphériques doivent être  
améliorées (platelage, plinthes...)

continuité du garde corps interrompue au  
niveau du balcon

**Prendre garde à mettre  
de obturateurs solides**

Durant tout travaux en hauteur,  
notamment en charpente, personne n'est  
autorisé à travailler en contre-bas

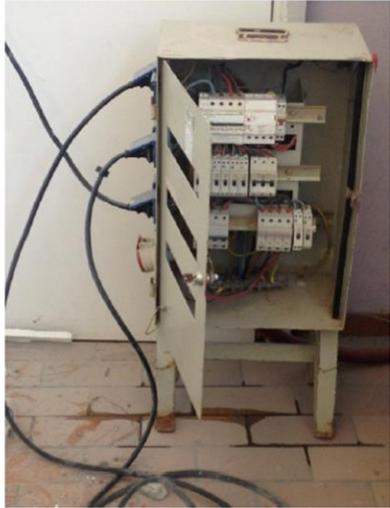
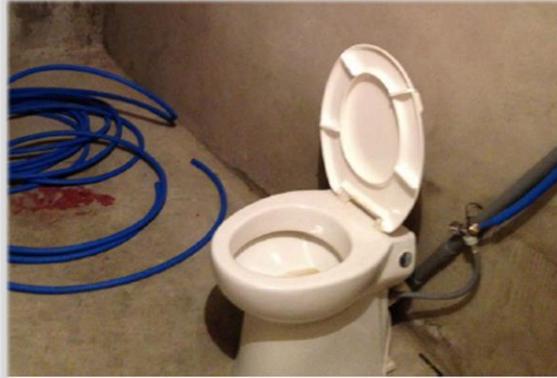
Le coffret principal est posé dans le hall en cours de démolition et muni d'une porte qui se ferme mal

**Les toilettes doivent être réparées d'urgence** (fuite signalée au plombier.) a minima **un lavabo doit être installé**, les sanitaires maintenus un bon état de propreté et du savon doit être à disposition. Quand l'effectif global du chantier l'imposera il conviendra d'augmenter la capacité sanitaire

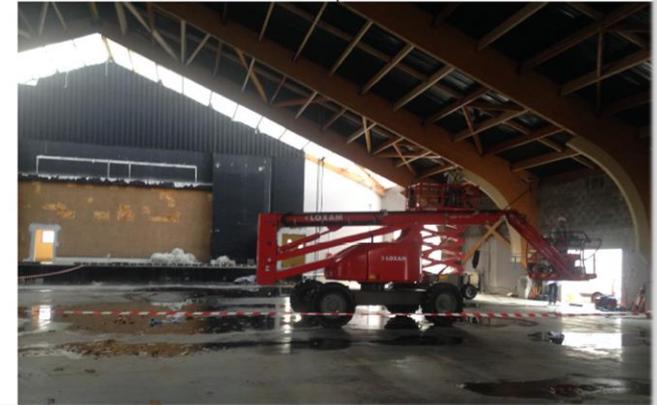
les zones au sol interdites d'accès sont balisées
