Commission d'évaluation : Réalisation du 24/09/2019

# Rénovation énergétique du lycée Paul Héraud à Gap

Accord-cadre Etat-Région-ADEME 2007-2013

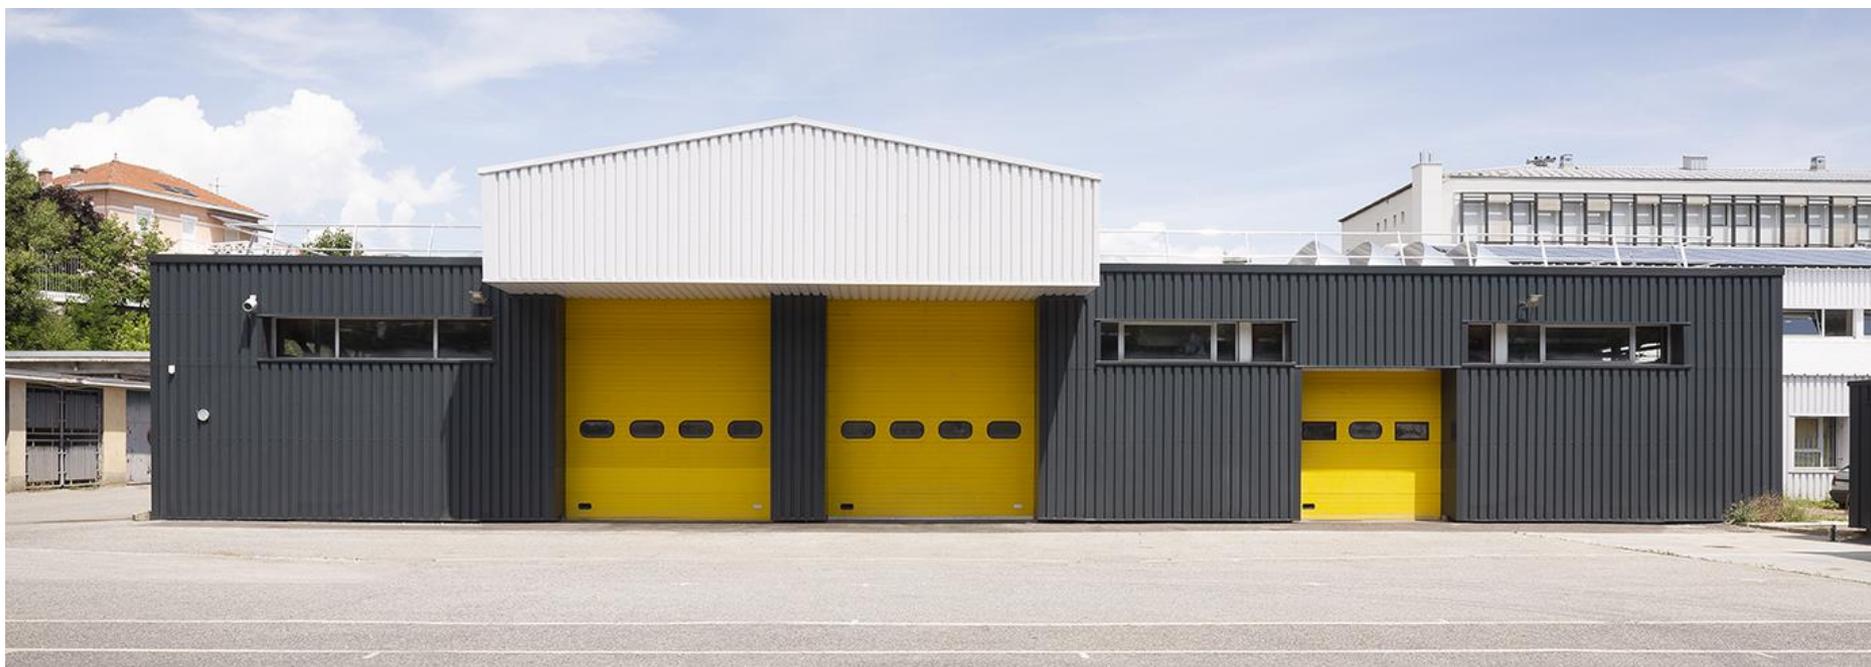
## 1. Façades atelier : Pose isolant + bardage métallique sur structure existante, remplacement des menuiseries extérieures

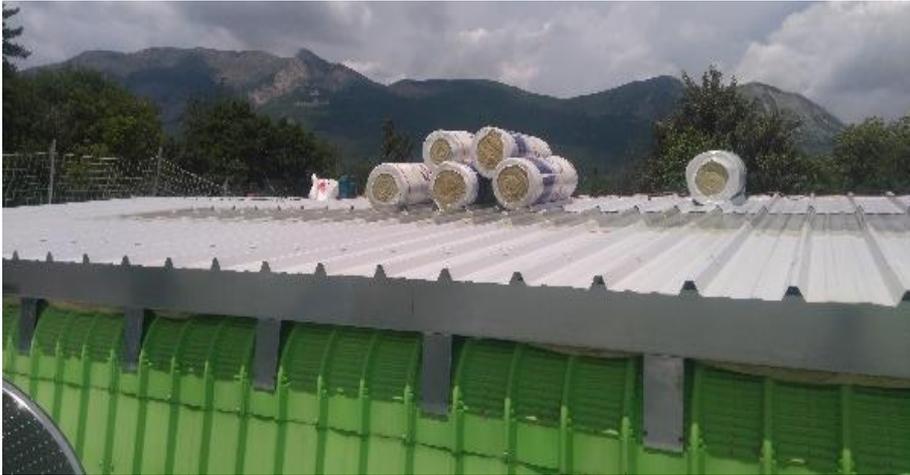
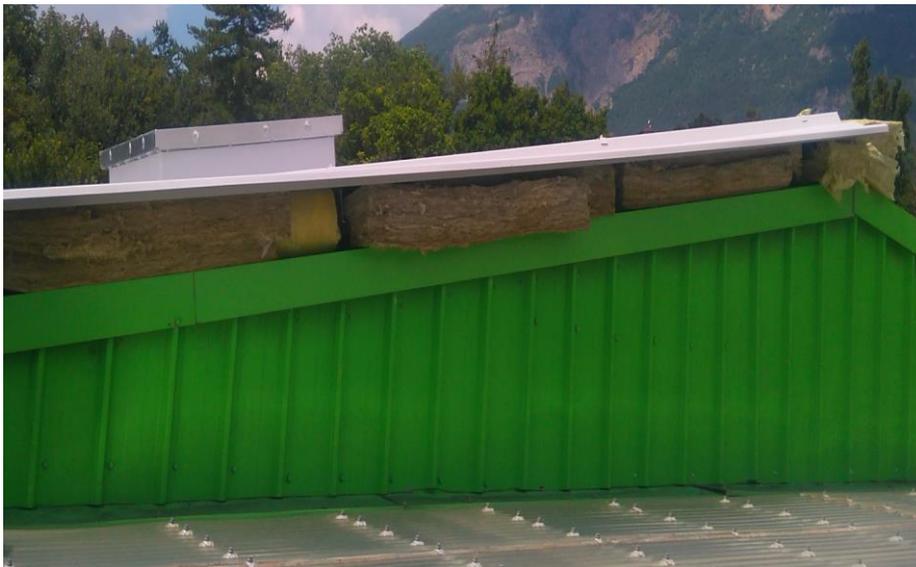
## 2. Toitures des ateliers : renforcement des charpente existantes, isolation et bardage métallique sur structure existante

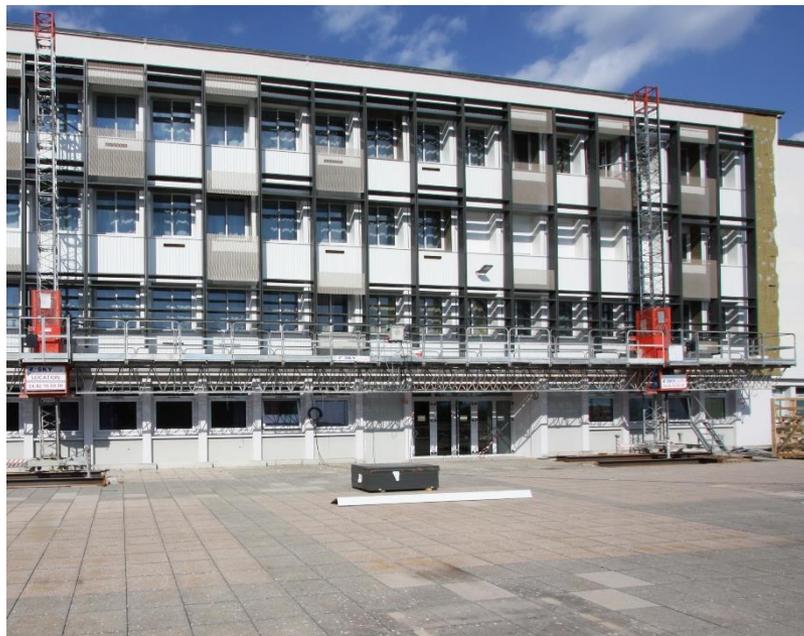
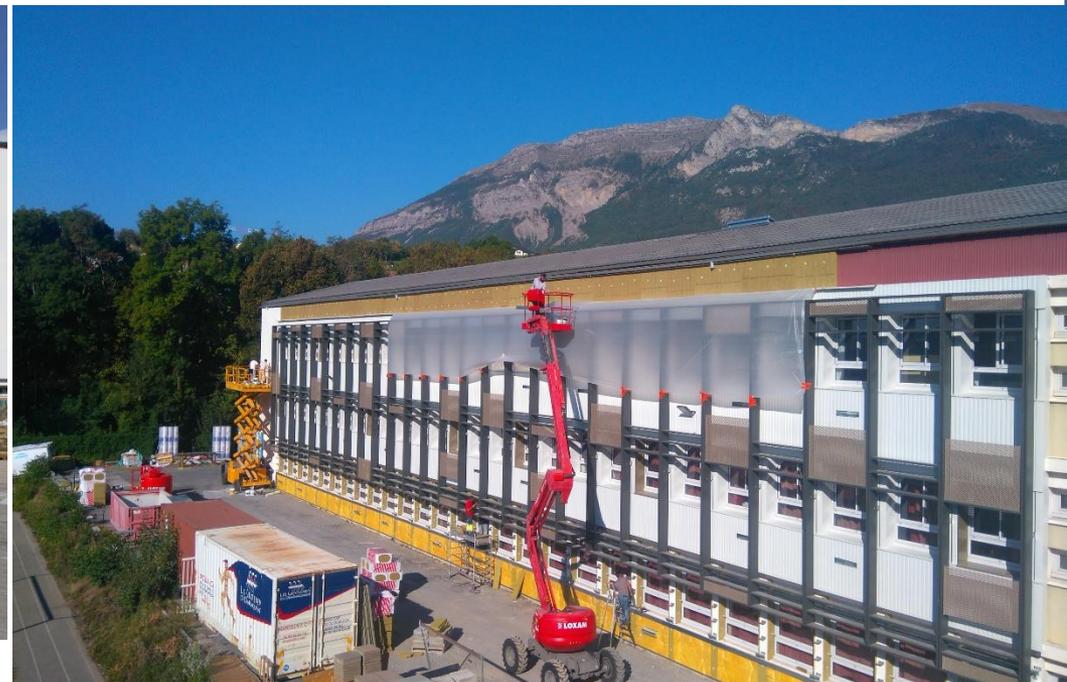
Bâtiment A - Façade sud

## 1. Façade - Ouverture aérateurs, pose isolant, bardage métallique/Eternit, et protections solaires

Isolant laine de roche R=1,1 isolation des linteaux, tableaux. Conforme au CCTP. Document fournis

Laine de verre pour l'isolation par l'extérieur sous bardage métallique rapporté R=5.7. Documents techniques fournis iso façade 35 (Isover).

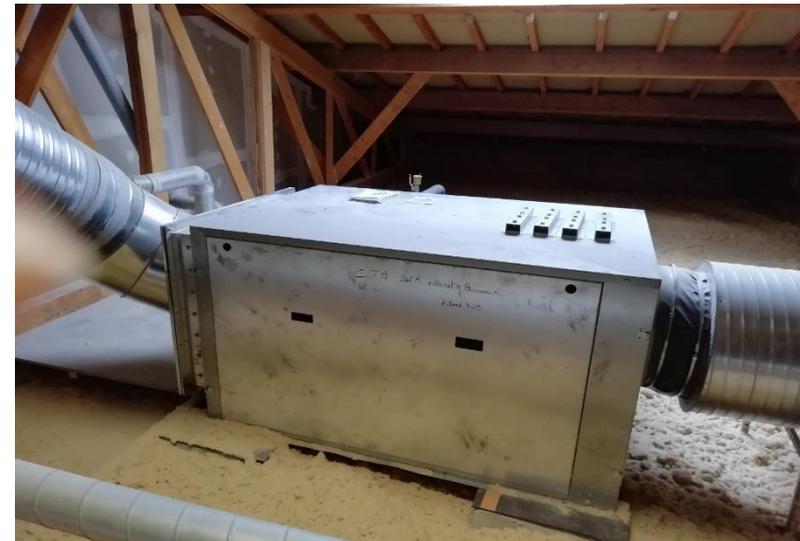
## 3. Mise en œuvre des CTA en VS et comble en (ci-dessous en comble en cours d'avancement)

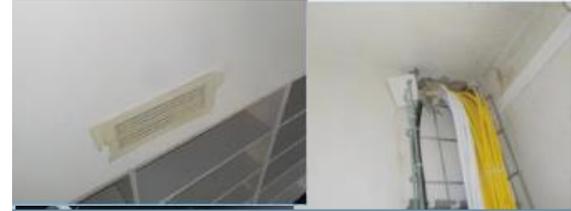
CDI :  $Q_{4Pa-surf} = 0.9 \text{ m}^3/(\text{h.m}^2)$  pour une valeur attendue de  $1.7\text{m}^3/(\text{h.m}^2)$  selon calcul RT réalisé.

Les principales sources de fuites se situent au niveau:

- de l'ensemble des périphéries des bouches d'extractions
- de la porte donnant sur le dégagement S113
- des traversées de plancher par les gaines électriques

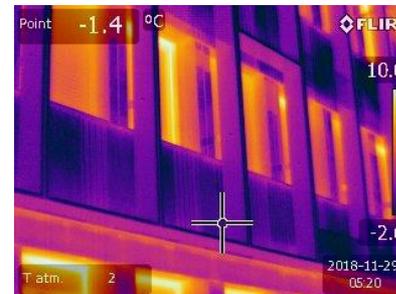
Après

Qualité de l'isolation plutôt bonne dans l'ensemble
