COLLOQUE RÉGIONAL

MARSEILLE
20 OCTOBRE 2023

ÉCOLE MONTESSORI D'AVIGNON

TRANSFORMATION D'UN ENTREPÔT EN ÉTABLISSEMENT SCOLAIRE

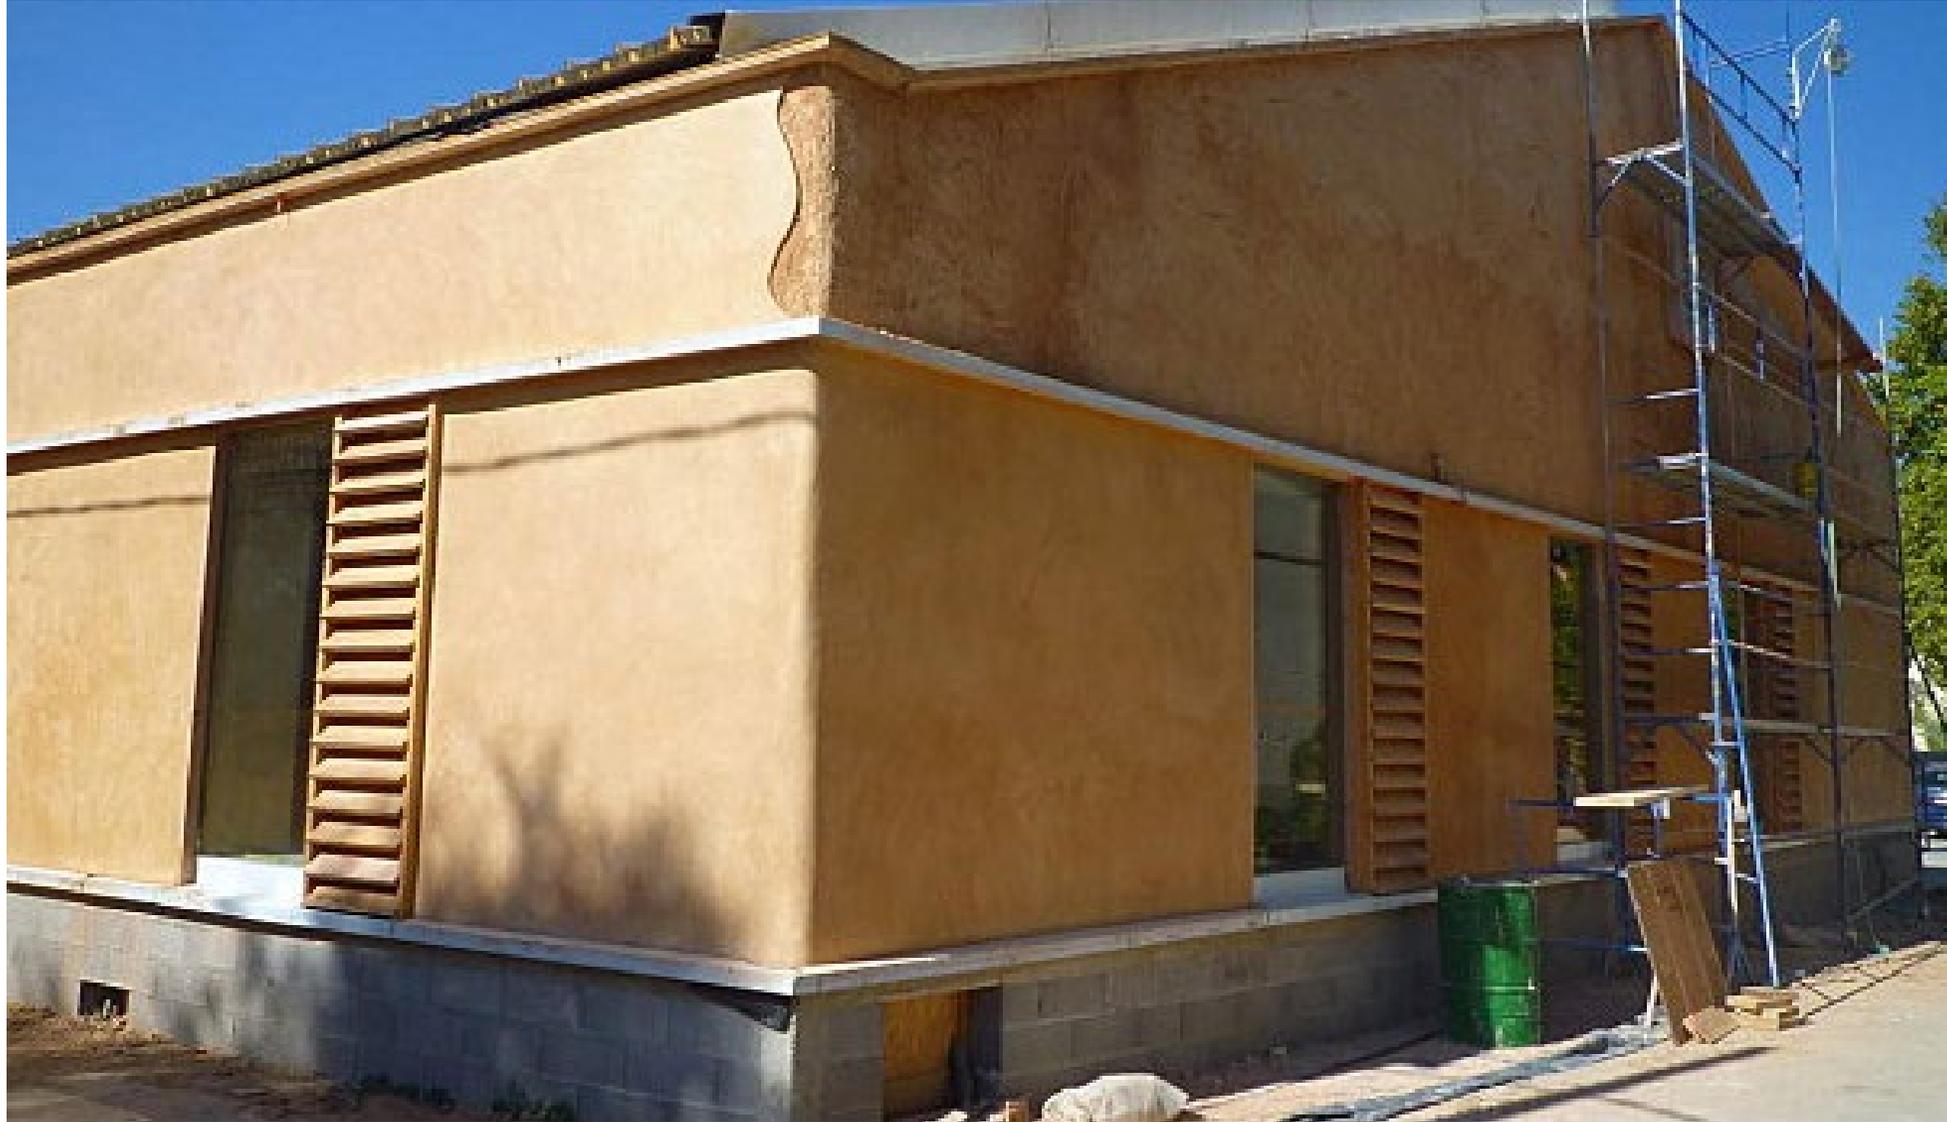
Enduits terre : après trois jours d'épisode cévenol ...

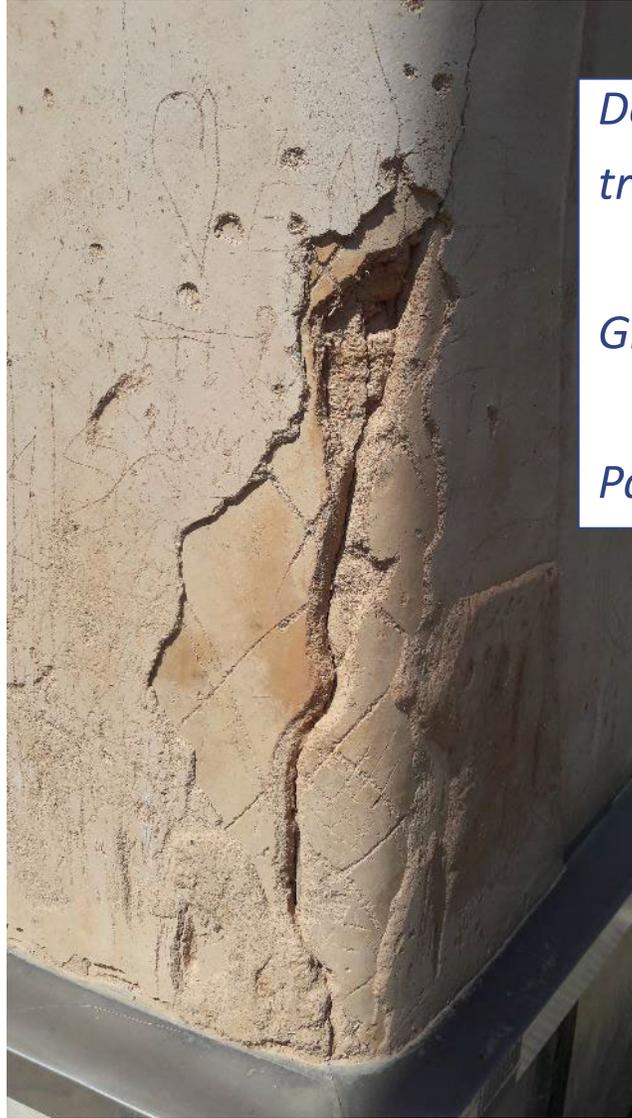
Matériaux

*Décollement de la couche d'enduit en façade :
trop chaud le jour de la pose > trop sec*

Graffitis des enfants > trop cool

Pas de problème de vieillissement du bois

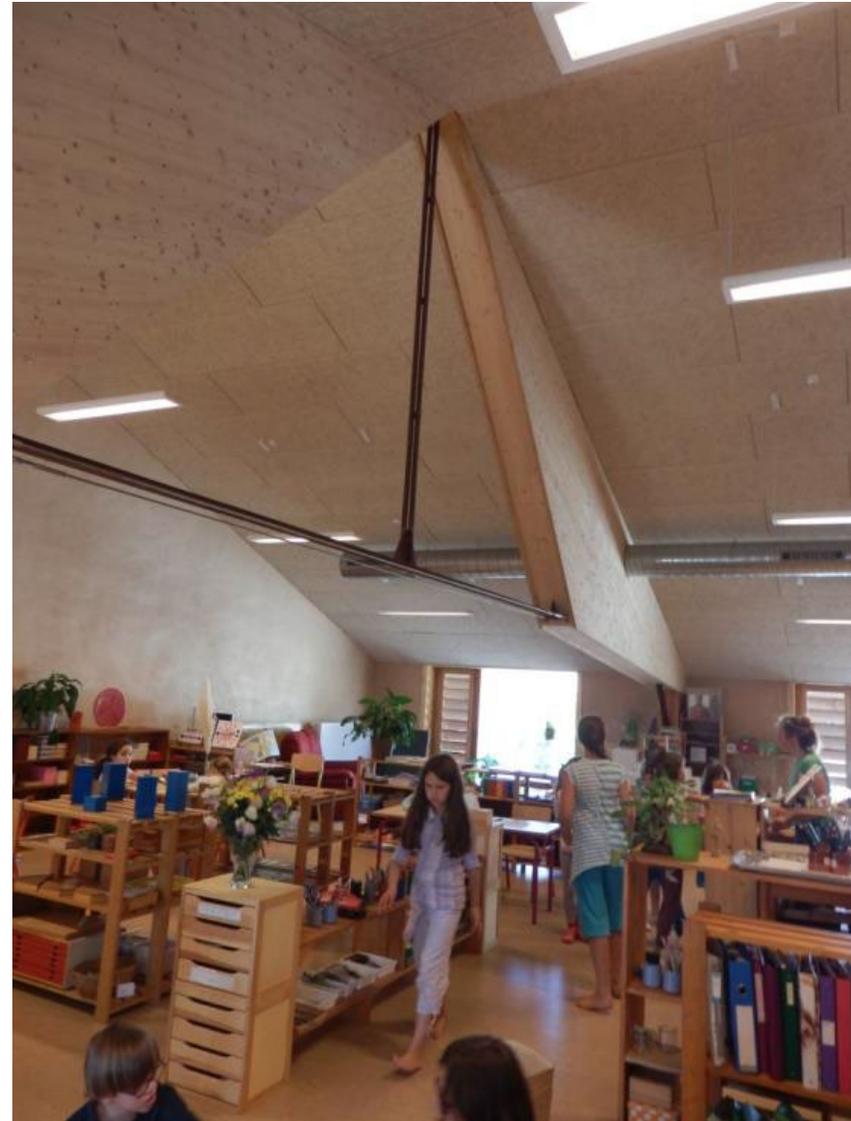
CTA suspendue à la charpente en raison des nuisances acoustiques (vibration du plancher malgré les plots anti-vibratiles)

Mise en place d'une batterie d'eau chaude sur la ventilation double flux (inconfort dû au soufflage d'air froid en hiver)

A venir : installation des brasseurs d'air (alimentations prévues)

A venir : amélioration de la correction acoustique dans la classe avec plancher bois par pose d'un linoléum sur feutre acoustique et baffles textiles suspendus au plafond
