GUIDE "COMMENT SUIVRE LA PERFORMANCE DES BATIMENTS ?" LA BOITE A OUTILS

Outil n°10 : 4 exemples de bâtiments performants avec suivi instrumenté

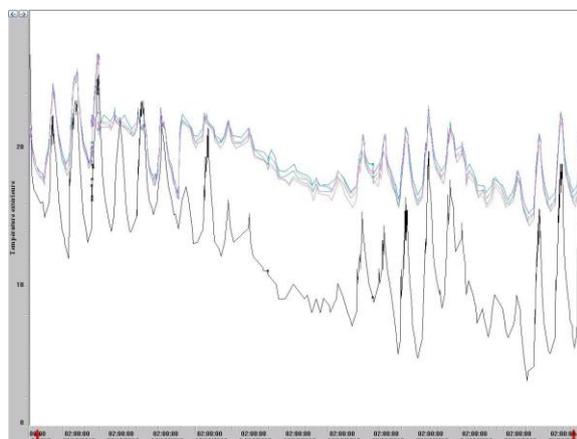
Suivi de fonctionnement de la ventilation double flux sur GTB

En couleur : T° de l'air soufflé dans les bureaux

En noir : T° de l'air extérieur.

Le delta de T° est obtenu par récupération de chaleur sur l'air extrait.
