Commission d'évaluation réalisation du 10/04/2018

Lycée Simone Veil (Saint Mitre) à Marseille (13)

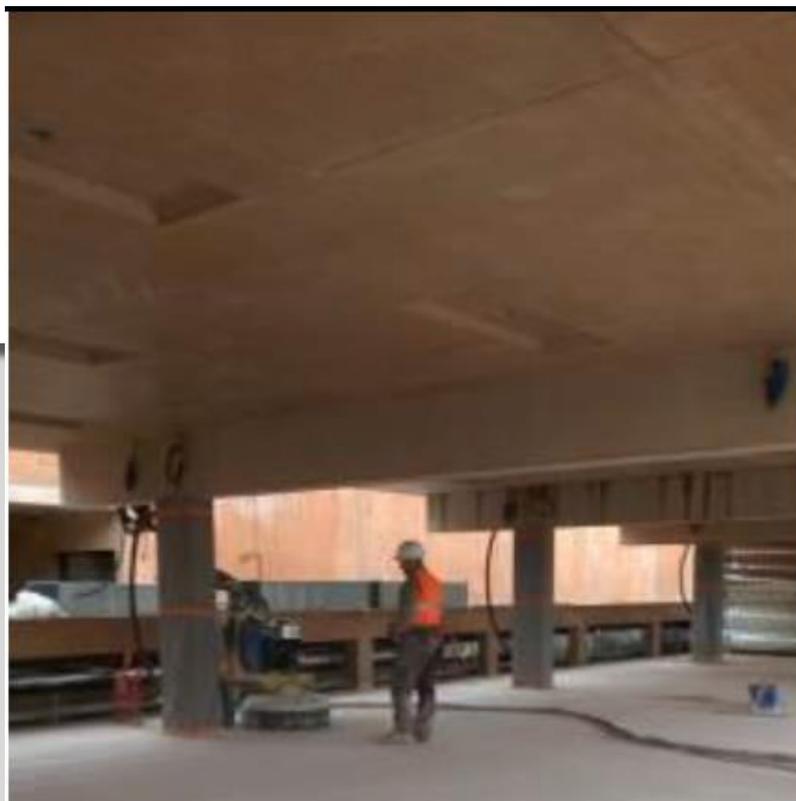
FICHE DE CONTROLE QUALITE SUR CHANTIER ^{1/2}		
--	--	--	--

- Lots CVC Plomberie :
 - Problème de stockage-de délai-de qualité de réalisation
 - Solution mise en place : FCQC régulières (36 pour ce lot).
 - Problématique du béton brut des surfaces générant beaucoup de poussières lors du ponçage sans protection préalable des ouvrages.

Localisation	Observations	Photos
R+1-côté ouest	<p>La gestion de stockage a été améliorée par rapport à la dernière visite. Nous vous rappelons que les gaines doivent être bouchonnées. Il a été constaté trop de poussières à l'intérieur.</p> <p>Par contre, il est interdit de jeter des déchets dans les caissons comme l'image suivante.</p>

Stockage de manière générale	<p>Le stockage du matériel ne peut être éparpillé à divers emplacements du chantier, en particulier pour les pièces détachées. Il faut revoir de manière générale la politique de stockage du matériel en coordination avec la direction de chantier et protéger efficacement les gaines en attente de pose.</p> <p>Le projet s'inscrit dans une démarche BDM qui inclut également la gestion du chantier.</p> <p>Pour rappel Prescriptions de l'annexe 03 « Chantier à faible nuisance » :</p> <p><small>Les sites de stockage, l'épave de manière indicative sur le plan de principe d'implantation de chantier. Lors de la sélection du plan d'implantation précis par les entreprises il sera demandé de se préoccuper avec le type de matériel/matériau qui y sera stocké, la surface disponible, et les mesures prises pour protéger l'environnement (généralité, surface bétonnée, ...)</small></p>

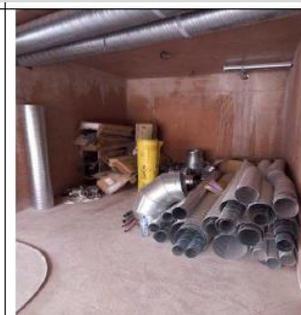
Le stockage des gaines sur le chantier est à revoir Les gaines doivent être bouchonnées. Il a été constaté trop de poussières à l'intérieur.

Les réseaux sont salis par des projections blanchâtres. A nettoyer pour une remise en état Cf origine.

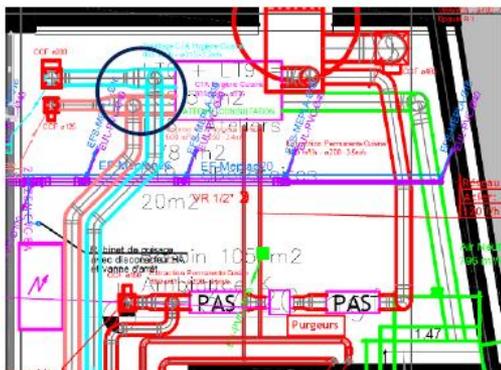
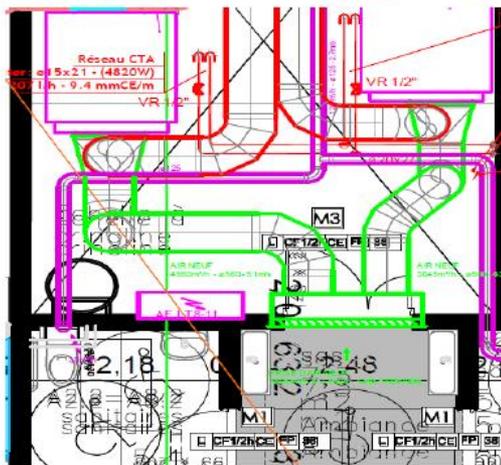
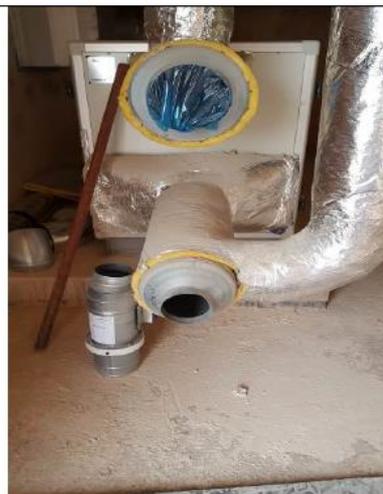
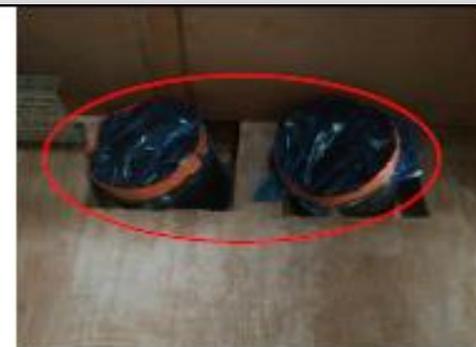
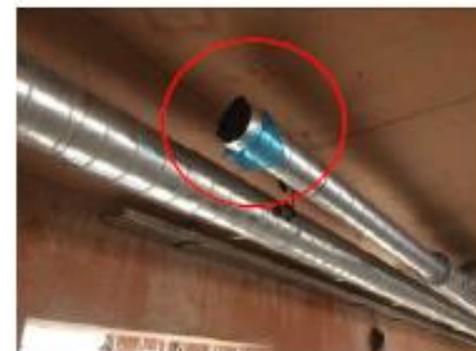
Réseaux en attente bouchonnés et présence d'un résilient en traversée de paroi : conforme

Les gaines liées aux CTAs doivent être bouchonnées en attente.

Le stockage des gaines sur le chantier est à revoir Les gaines doivent être bouchonnées. Il a été constaté trop de poussières à l'intérieur.

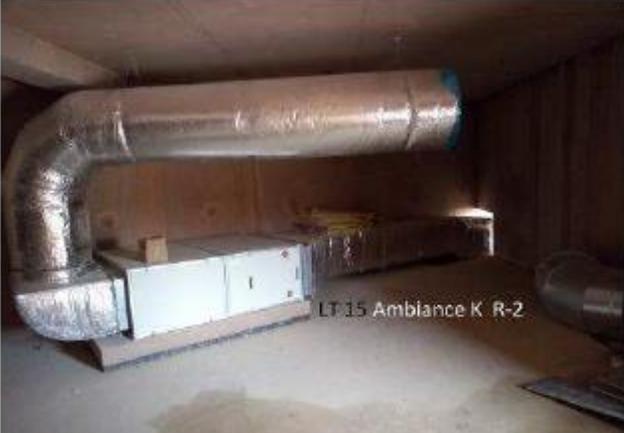
<p>LT 15 Ambiance K R-2</p>

<p>Tous les réseaux aérauliques</p>	<p>La classe d'étanchéité exigée dans le cadre du calcul réglementaire pour les réseaux est B. Les tests d'étanchéité doivent permettre d'obtenir un débit de fuite inférieur à 2% du débit global pour une pression d'utilisation de 1000 Pa. Réaliser des tests intermédiaires pour chaque système et transmettre le PV correspondant.</p>	
<p>Isolant posé sur gaine : CLIMAVER 224 – A2-s1,d0. Conforme</p> <p>Rappel du CCTP :</p> <p>2.1.37.1 Composition du calorifuge</p> <p>L'isolant thermique est constitué d'un matelas de fibre de verre souple avec un revêtement kraft aluminium armé formant pare-vapeur.</p> <p>Classement au feu : M1</p> <p>Épaisseur de l'isolant : 25 mm</p> <p>Cette épaisseur sera portée à 50 mm pour les gaines empruntant un parcours en vide sanitaire ou extérieur.</p> <p>La densité du calorifuge sera au minimum de 20 Kg/m³.</p>

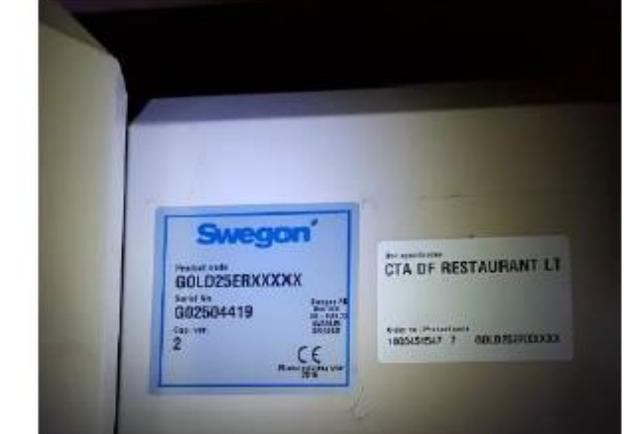
<p>CTA DF Restaurant</p>	<p>Vérifier l'existence des sondes CO2 connectés.</p> <p>La CTA installée (SWEGON GOLD RX) est conforme à CCTP.</p>
