FICHE D'IDENTITÉ

L'OPÉRATION

Construction d'un lycée polyvalent d'une capacité de 1 520 élèves et d'un internat de 168 places, non loin du centre de Saint-Maximin. La spécificité des enseignements dispensés a demandé des aménagements adaptés, notamment pour les classes de sciences et technologies de laboratoire.

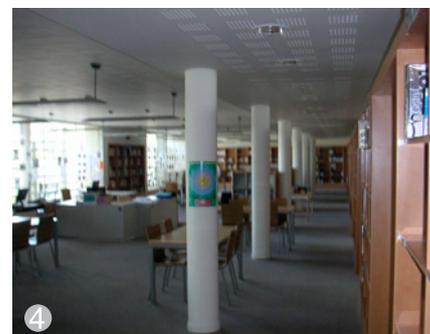
4

>>> **Lumière naturelle** : C'est l'une des préoccupations fortes de l'architecte. Tous les couloirs en reçoivent, parfois en s'élevant de plusieurs mètres(6). Dans l'administration, le vitrage des parties hautes de cloisons entre bureaux et circulations dispense ces dernières d'un éclairage permanent. Dans les classes, une étagère de lumière permet non seulement la diffusion dans toute la pièce mais aussi une accoutumance au contraste des lumières intérieures/extérieures, important en méditerranée. Au Sud, les grandes baies vitrées du CDI sont protégées par les étagères horizontales en béton, on peut imaginer les apports bénéfiques du soleil en hiver alors qu'il sont diffus en été (4).

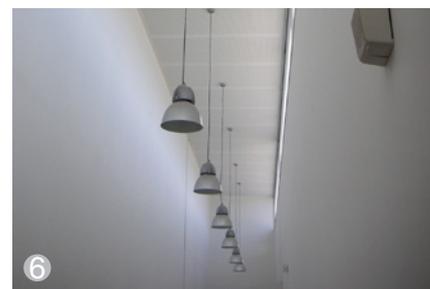
6

>>> Réduction des consommations d'énergies : Les couloirs, naturellement éclairés, directement (6) ou indirectement (10), ne nécessitent pour ainsi dire pas d'apports artificiels. Le bâtiment est équipé d'une GTB* dont les fonctionnalités et le paramétrage demandent à être revus, pour intégrer la VMC** et différencier plus finement les zones d'éclairage. Le gymnase, par exemple est couplé aux grands parkings. Autre point à améliorer, les VMC** ne peuvent être gérées à distance; des programmeurs horaires pourraient palier, à moindre coût, cette anomalie. Avec 7,32€ par m² par an, les coûts d'énergie (eau, gaz et électricité) sont dans la moyenne (6,92€) des 10 derniers lycées construits en PACA.

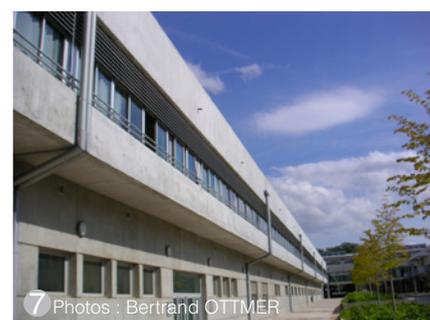
7 Photos : Bertrand OTTMER

>>> Rationalisation des espaces : Les classes, les chambres d'internat, les ateliers et les locaux administratifs sont orientés Nord-Sud, ce qui permet de profiter des ensoleillements les plus cléments, seuls les laboratoires d'optiques, exposés Sud-Ouest (7 & 12), souffrent d'apports solaires directs trop importants, difficilement maîtrisables, alors qu'une occultation parfaite est parfois nécessaire, on peut espérer que la rangée de tilleuls, une fois grande, leur offrira une bonne protection. La distribution des locaux est claire, les flux de la demi-pension sont bien gérés, avec une promenade extérieure (8) pour ramener les élèves dans la cour après le repas.

>>> **Thermique** : Les parois sont isolées de façon «classique» par l'intérieur, tandis que les surtoitures reçoivent 20 cm de laine de verre sur la dalle de béton. Comme cité plus haut, directement exposés au soleil, les locaux exposés Sud Ouest sont sujets à des surchauffes parfois désagréables dues à des apports solaires importants en été et à mi-saison. Dans les ateliers, le chauffage est rayonnant au plafond, ce qui procure un bon confort. Les températures sont correctes dans les classes. Dans les chambres d'internat, une différence importante est ressentie entre les chambres Nord et Sud.
