Commission d'instruction

Phase conception __13 octobre 2015__

CCI Avignon Ecole Hôtelière (84)

Réhabilitation Energétique du bâtiment E de l'Ecole Hôtelière d'Avignon

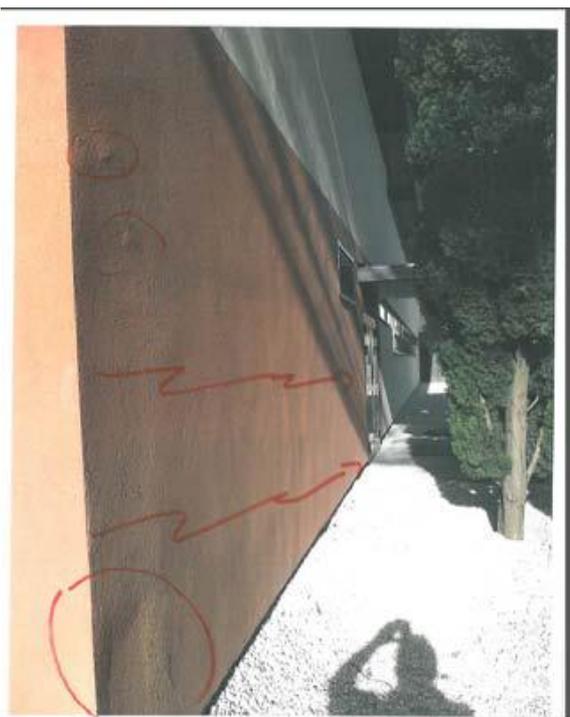
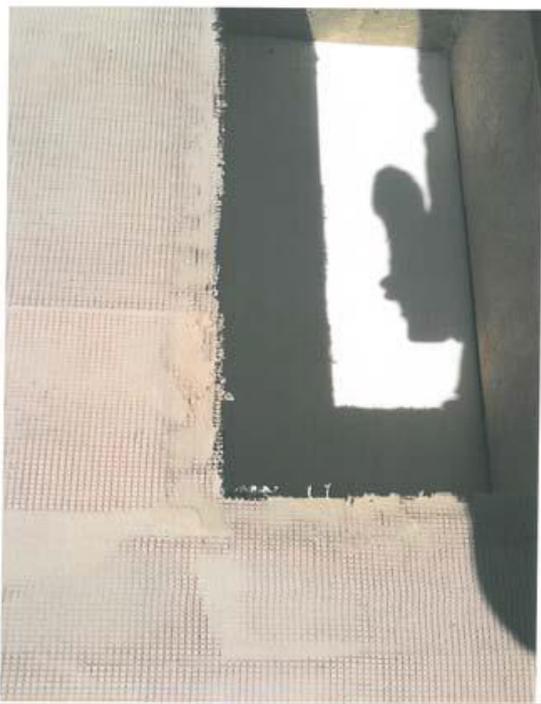
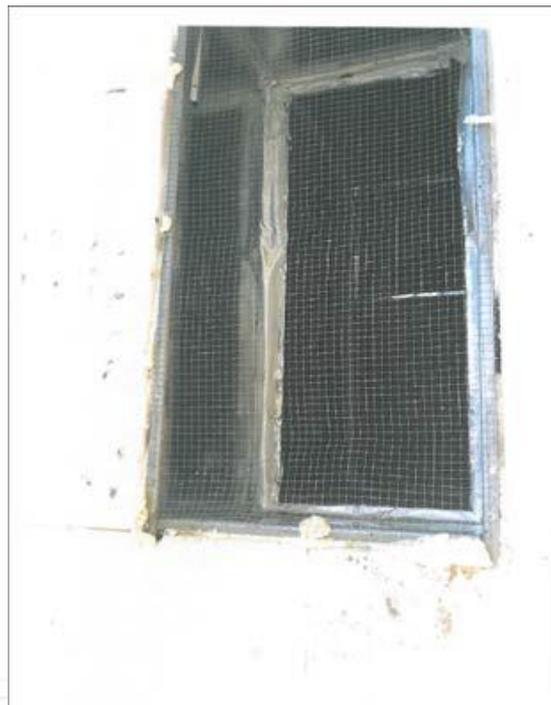
Situation à réception de travaux (septembre 2014)

Suite à un courrier de la CCI Vaucluse daté du 25/09/2014, de nombreuses malfaçons ont été constatées au cours de la mise en œuvre des matériaux et plus particulièrement au niveau de :

La pose du rail de départ, calepinage et pose

Fixation des plaques (encollage, défaut de pose des mouchoirs aux angles des baies et ouvertures, découpes en 'L', mousse polyuréthane non débordante, affleurements des chevilles...)

Planéité d'application de l'enduit.

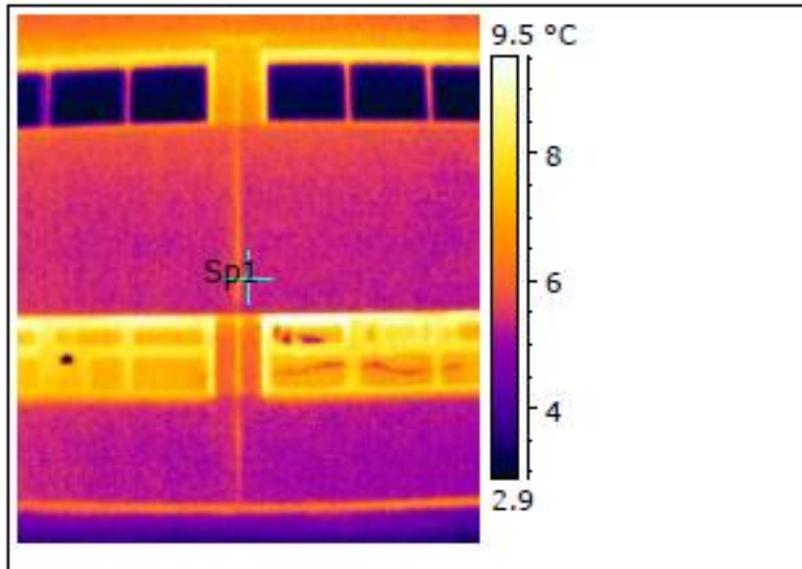
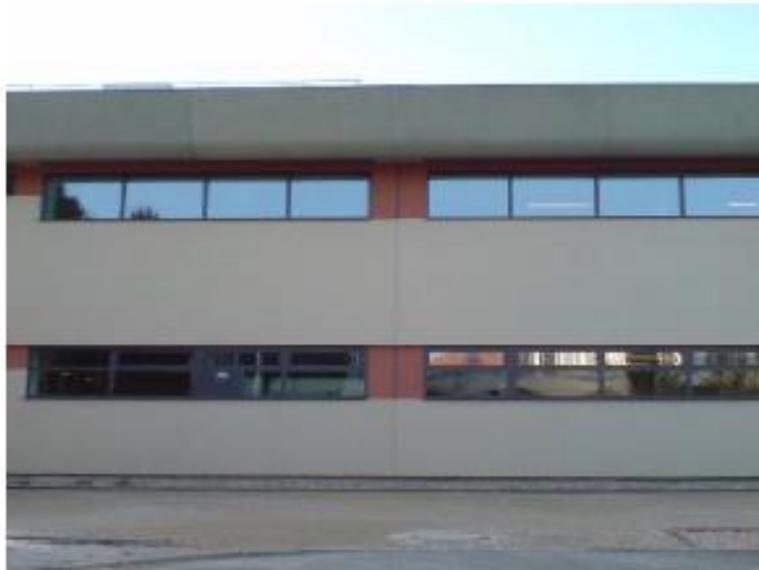
Photo 3 : Vue d'ensemble de la façade Nord prise le 18/02/2015 à 09:15:30

Observations: Vision d'ensemble de la façade Nord

- **présence visible du joint de dilatation, lié à l'émissivité des matériaux**
- **pied de façade visible, lié à l'émissivité des matériaux**
- **absence de protection des façades en RdC**

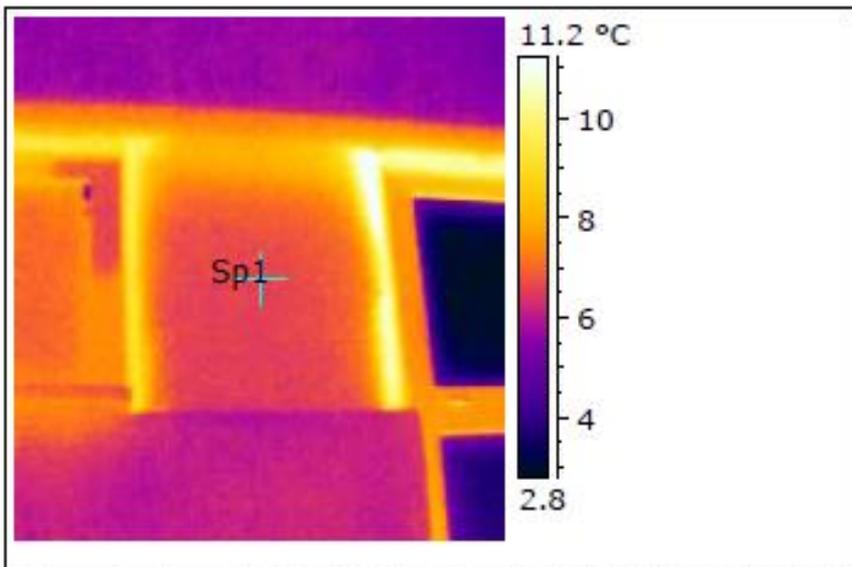
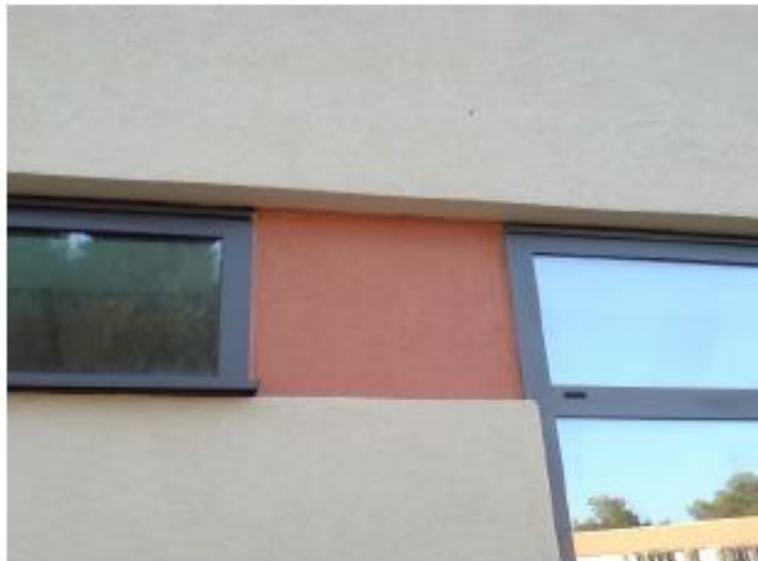
Photo 5 : Façade Nord RdC prise le 18/02/2015 à 09:17:58

Observations: Présence de ponts thermiques par absence d'isolant autour des menuiseries.

Recommandations: Voir s'il est possible d'injecter un complément d'isolation sur le pourtour des menuiseries

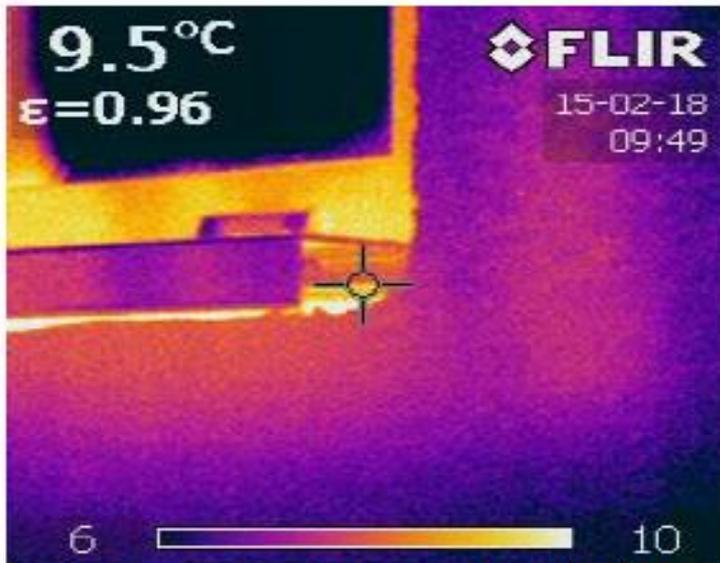
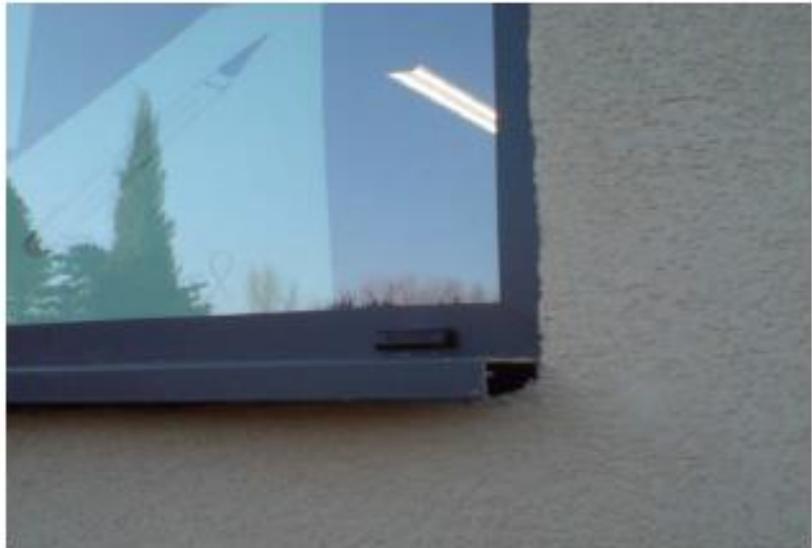
Photo 7 : Façade Nord prise le 18/02/2015 à 09:49:36

Observations: -Présence de ponts thermiques importants au niveau des menuiseries
-Appuis des fenêtres non bouchés et bords saillants

Recommandations: Mieux isoler les fenêtres et améliorer la finition des menuiseries en bouchant les cadres des fenêtres et en protégeant les bords des appuis.

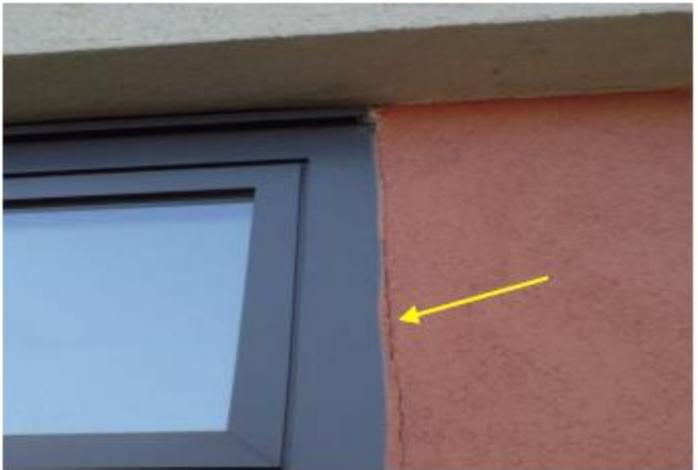
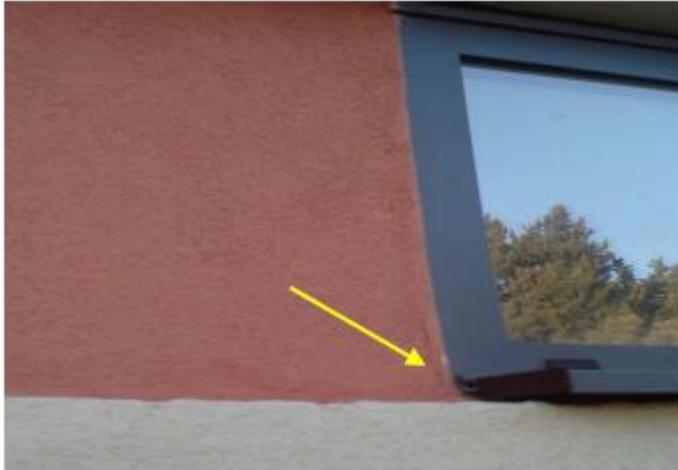
Photo 8 : Façade Nord prise le 18/02/2015 à 10:29:55

Observations: Présence de fissures au niveau des fenêtres indiquées par les flèches en jaunes.

Recommandations: Traiter et combler les fissures la de la reprise de la façade
