Commission d'évaluation du 14 mars 2014

# Cantine scolaire (04)

# Fiche d'identité

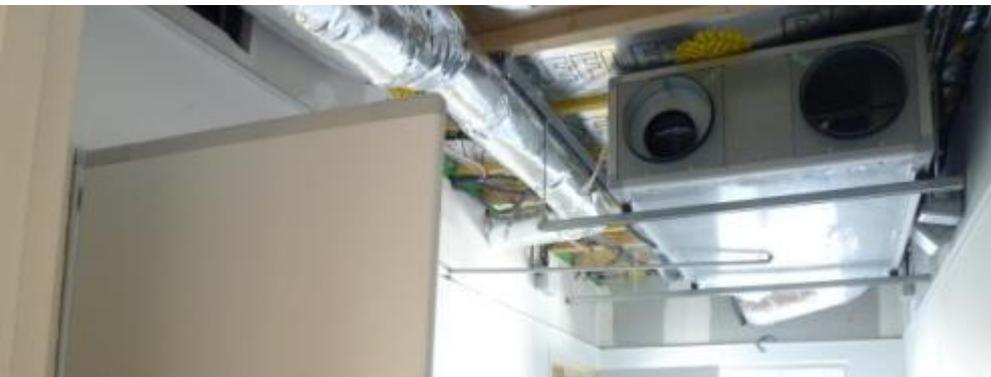
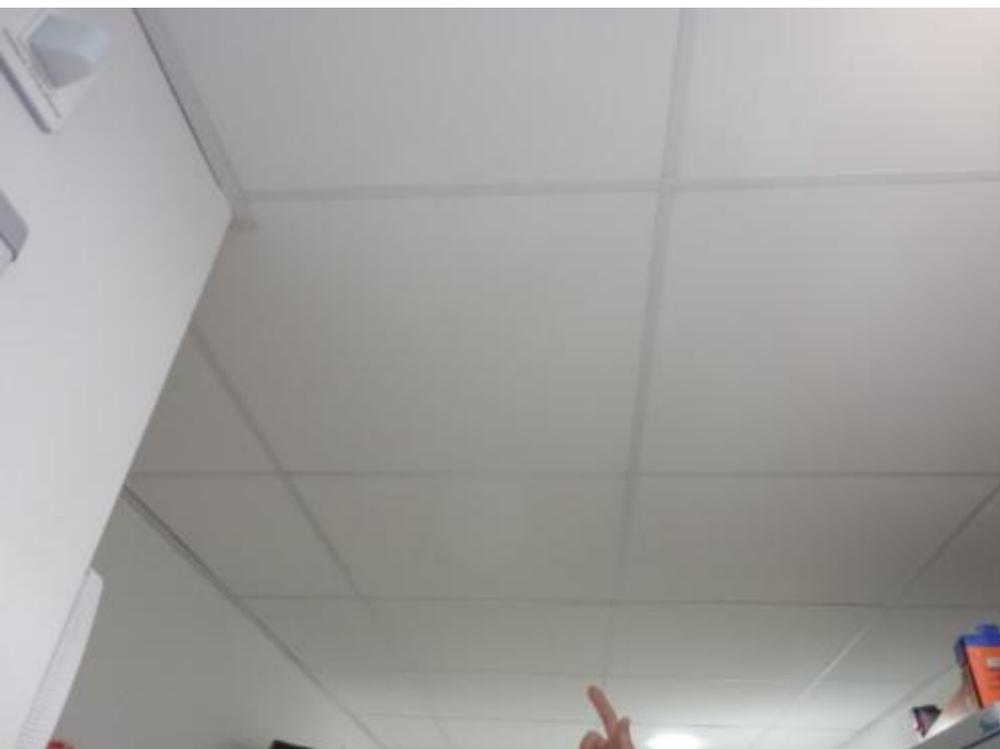
Difficulté d'accès aux filtres  
situés dans le plenum

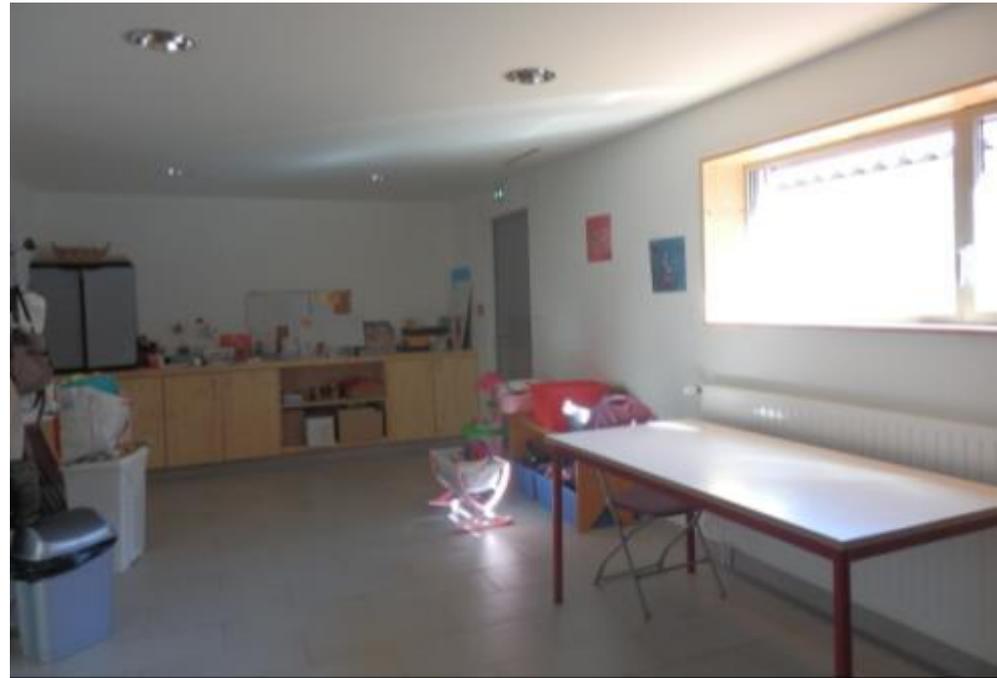
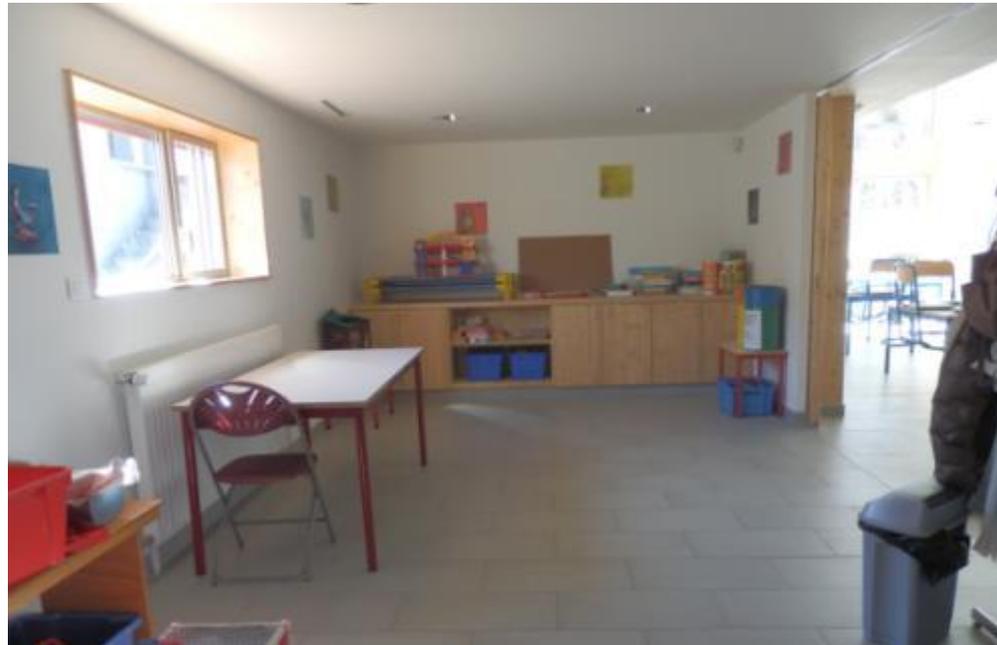
Salle periscolaire, séparée de la salle de restauration par panneau coulissant :

Sol non adapté

Pièce très bruyante, problème de résonance

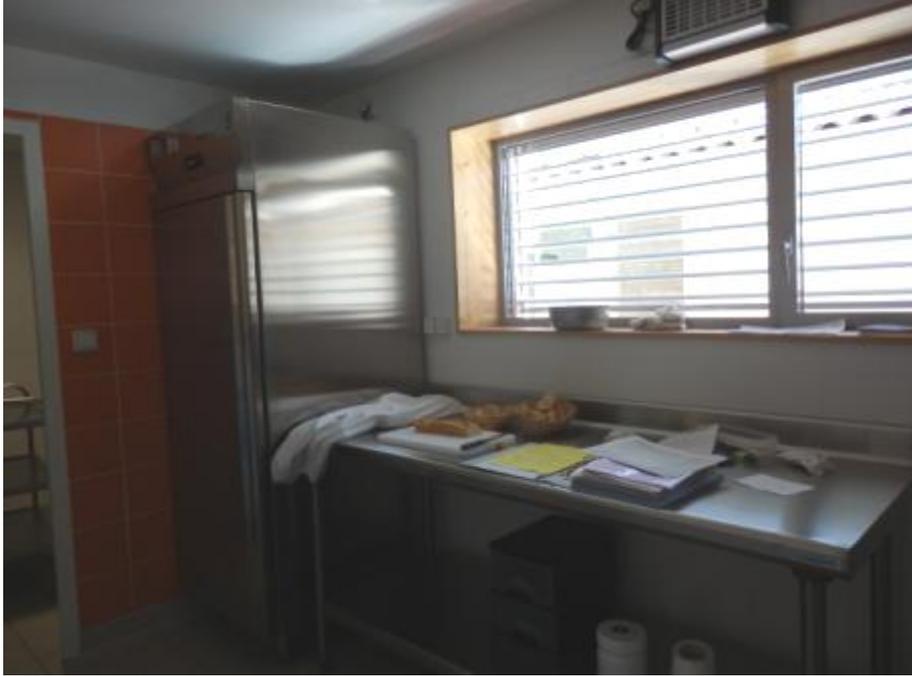
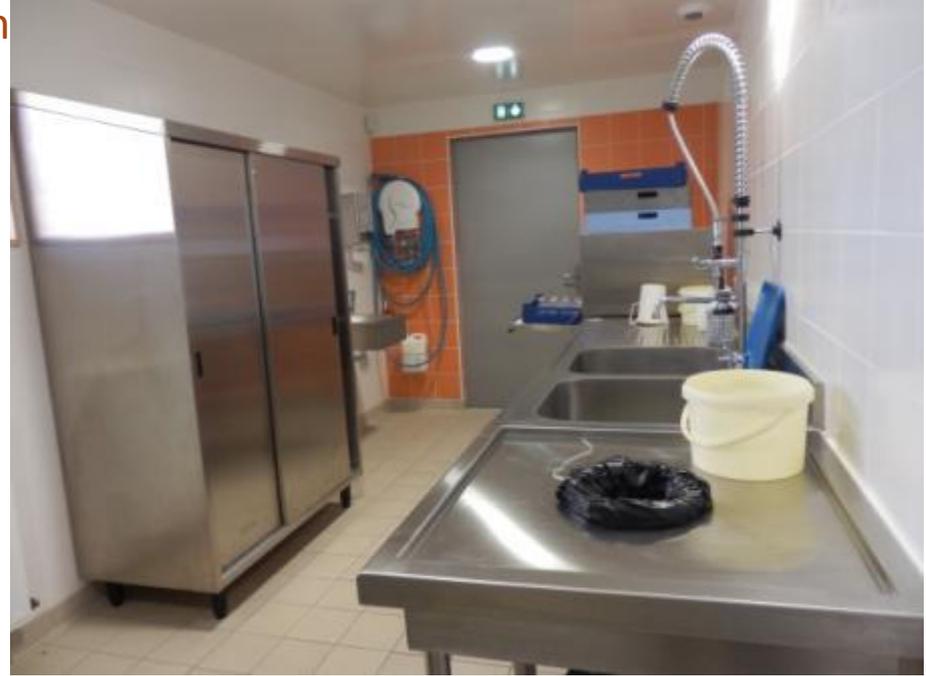
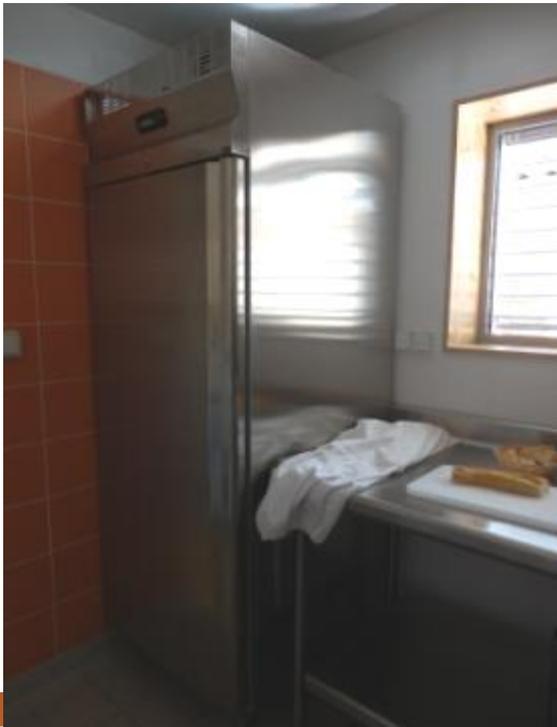
Espaces « trop petits »

Sol antidérapant : difficulté pour nettoyer
