FICHE D'IDENTITÉ

L'OPÉRATION

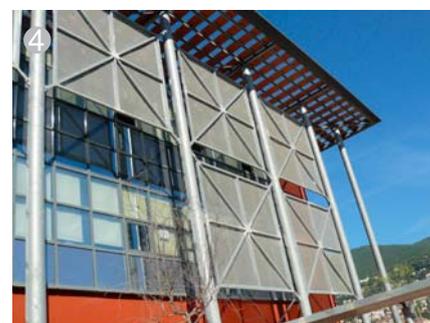
» Gestion prévisionnelle de l'entretien et de la maintenance : Les matériaux ont été choisis pour leur longévité: les poteaux et autres éléments métalliques extérieurs sont galvanisés (4), les éléments de surtoitures sont en résine de synthèse, par exemple. Seul regret, les mouvements de terrain ont provoqué des fuites dans le réseau d'arrosage et certains arbres plantés en jardinières n'ont pas résisté.
