1 Façades Sud T6 et T4

L'interview

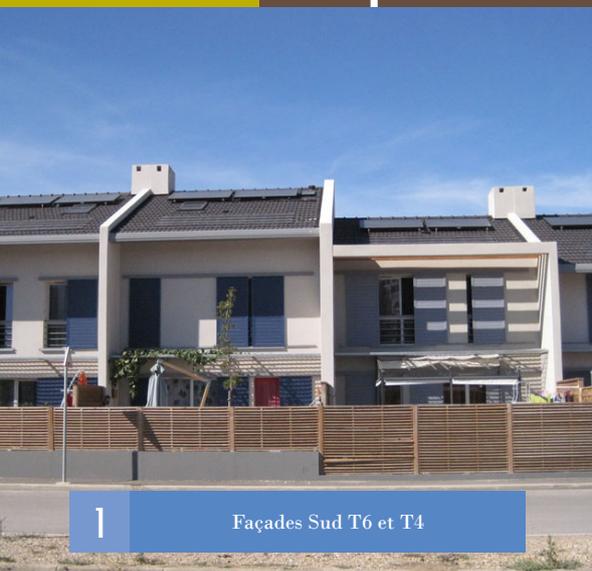
- **Adaptabilité aux règles d'urbanisme** : Il était possible, dans cette zone, de construire jusqu'à trois niveaux (R+2). L'option fut prise de construire deux niveaux, et de laisser la possibilité d'aménager les combles pour les maisons de type T6. L'impact visuel extérieur des villas T6 est moindre comparé à ce que pourrait créer un niveau supplémentaire complet vis-à-vis des autres maisons T4 (1). Permis de construire déposé en 2005, le projet a été adapté aux évolutions du PPR en 2006.

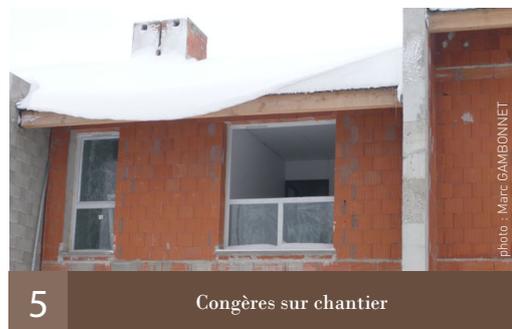
5

■ **Phénomènes climatiques** : Les principales difficultés sont liées au vent soufflant fort à très fort par rafales, fréquemment et en toutes saisons. L'aléa neigeux reste faible, cependant, souvent combiné au vent, des congères se forment de manière conséquente ! (5)

Congères sur chantier

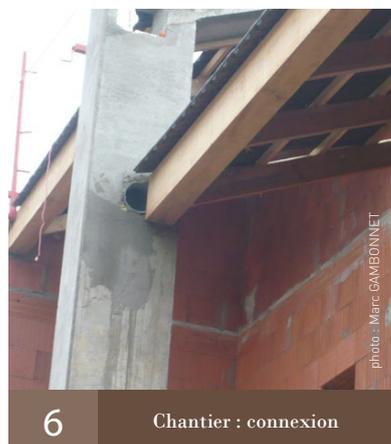
■ **Suivi de l'entretien et de la maintenance après livraison** : Les gouttières sont intégrées à l'architecture même des bâtiments. Elles sont supportées horizontalement par les pannes de rives, et les descentes d'eau sont dissimulées verticalement dans les murs en saillie (6;7). Cependant, le manque de rigidité du profilé chéneau a créé un fléchissement et réduit la vitesse d'écoulement, occasionnant des débordements (Le chéneau de 12 mètres de long a été fabriqué par composition de profilés de 6 mètres et a nécessité des adaptations (7)

Chantier : connexion

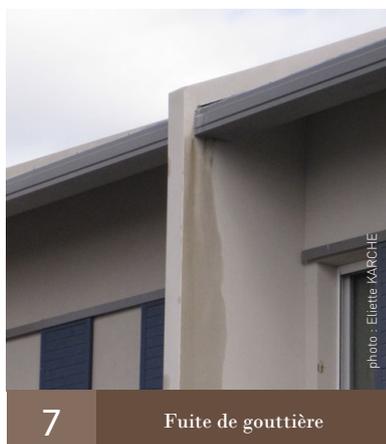
7

Fuite de gouttière

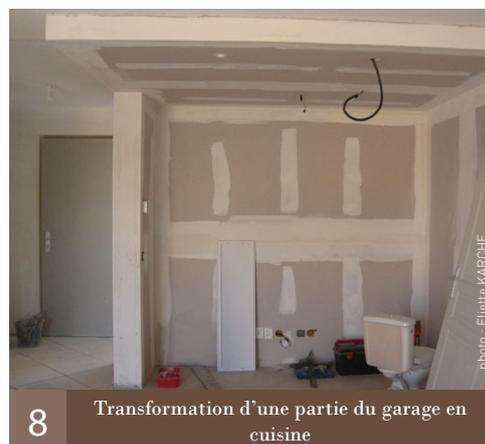
8

Transformation d'une partie du garage en cuisine

- **La maîtrise d'ouvrage** a souhaité impliquer les futurs acquéreurs dès le début de l'opération en vue de mieux répondre à leurs attentes. Malgré cela, certains d'entre eux ont réalisé des transformations sans l'approbation du maître d'ouvrage, comme l'annexion d'une partie, ou de l'ensemble du garage pour agrandir l'habitation (8). Il est pourtant nécessaire de respecter les spécificités de la construction ayant permis la certification BBC EFFINERGIE comme imposé, en cas d'aménagement, dans le CCTP signé par les acquéreurs et joint aux actes notariés. !
