Collège Louise Michel à Marseille

Bâtiment d'enseignement

Cas 1

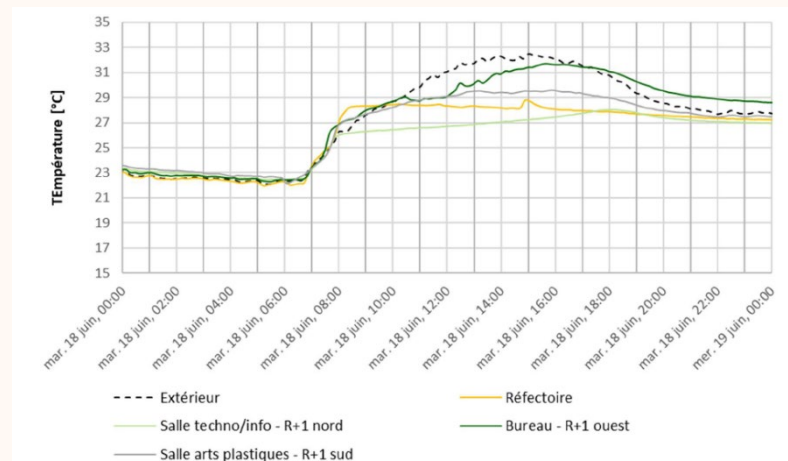
- *Mesure de température dans les salles de classe, le réfectoire et les locaux de l'administration*

*augmentation de la température dès 6h30
température pouvant atteindre +32°C*
