# Ilot Prudhon – Ivry sur Seine

ITE paille sur un bâtiment d'habitation R+5, 3ème famille A

# COLLOQUE BÂTI RĒHAB

# AUDIT

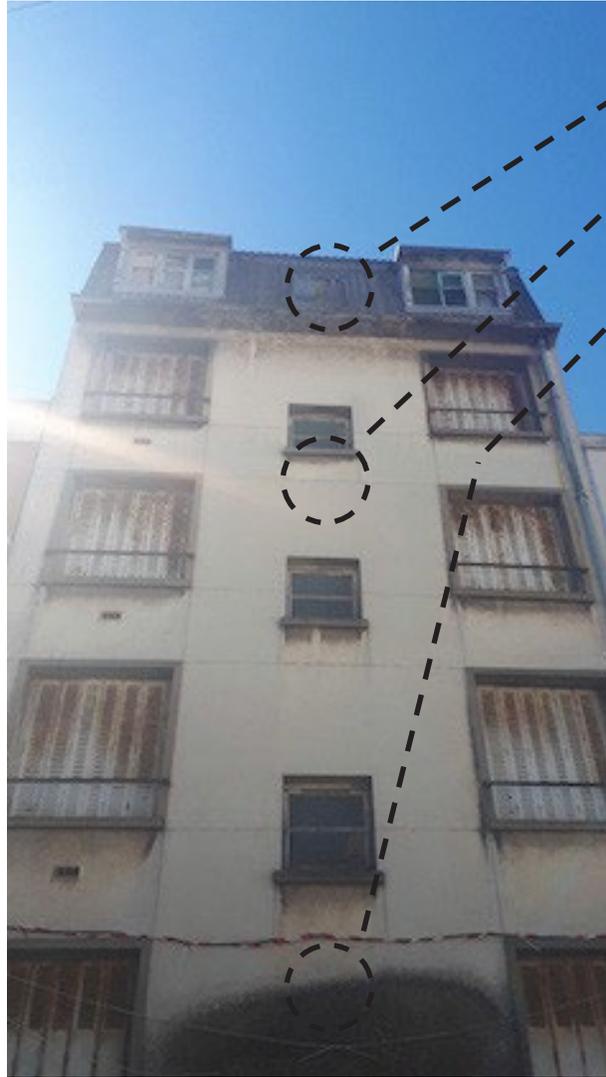
## Charpente

Diagnostic complémentaire indispensable

## Rejets d'eau

Traces de coulures et d'humidité

## Enduits

Spectres et moisissures sur les parties pleines

## Planchers

Lattis bois visibles ponctuellement en sous-face

## Sous-pentes

Lattis bois visibles en sous-face, enduit plâtre endommagé

## Structure

Briques alvéolées en remplissage, état inconnu

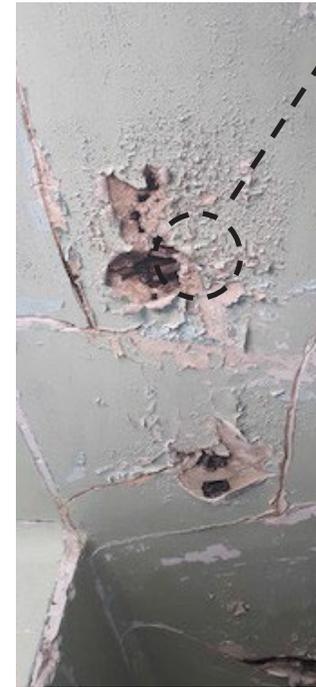
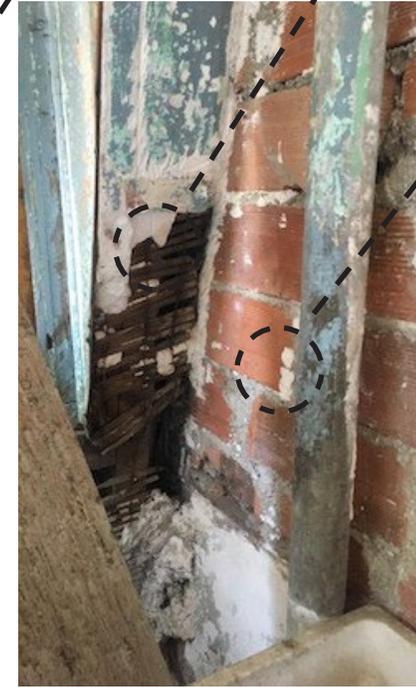
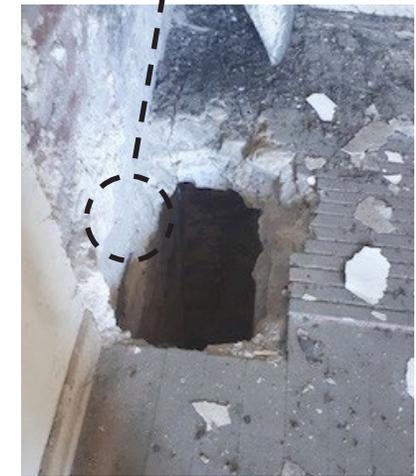
## Planchers

Percements ponctuels autour des anciens conduits

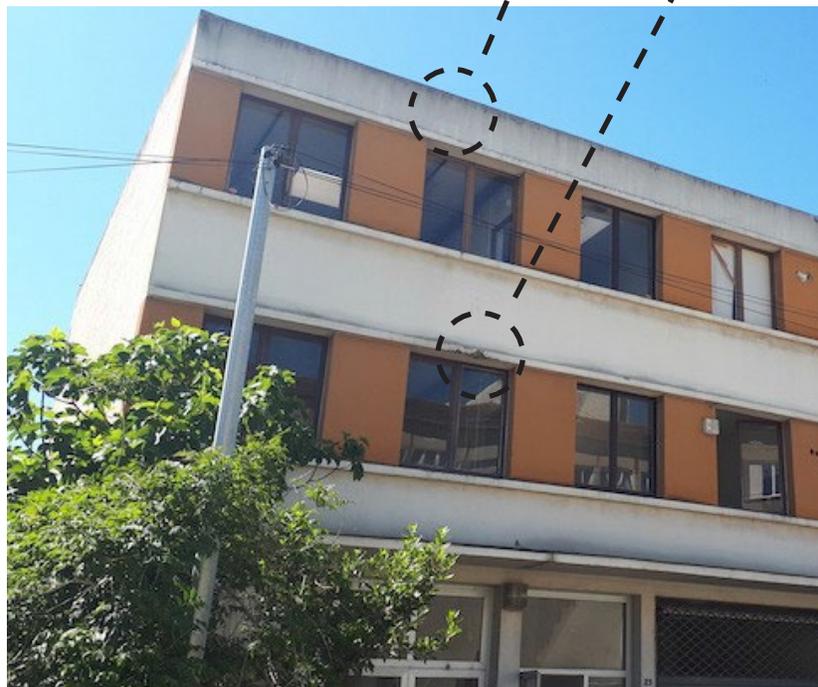
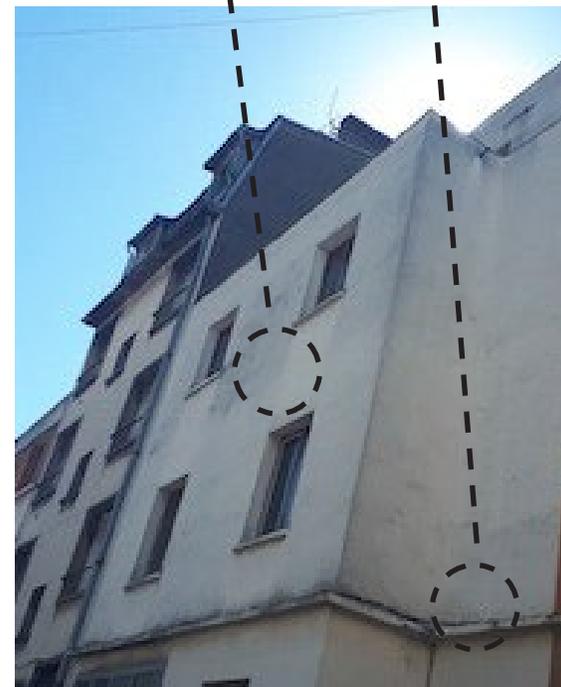
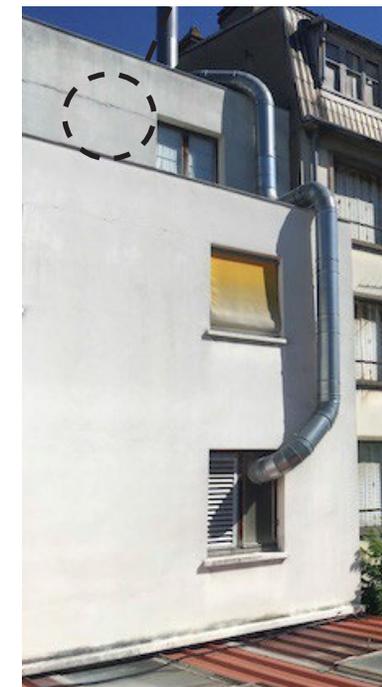
## Structure

Une structure porteuse poteau-poutre en béton de ciment et granulats minéraux armé, en bon état.

## Acrotères

Traces de salissures liées à la stagnation d'eau

## Corniches

Aciers apparents

## Enduits

Spectres et moisissures sur les parties pleines

Fissures horizontales

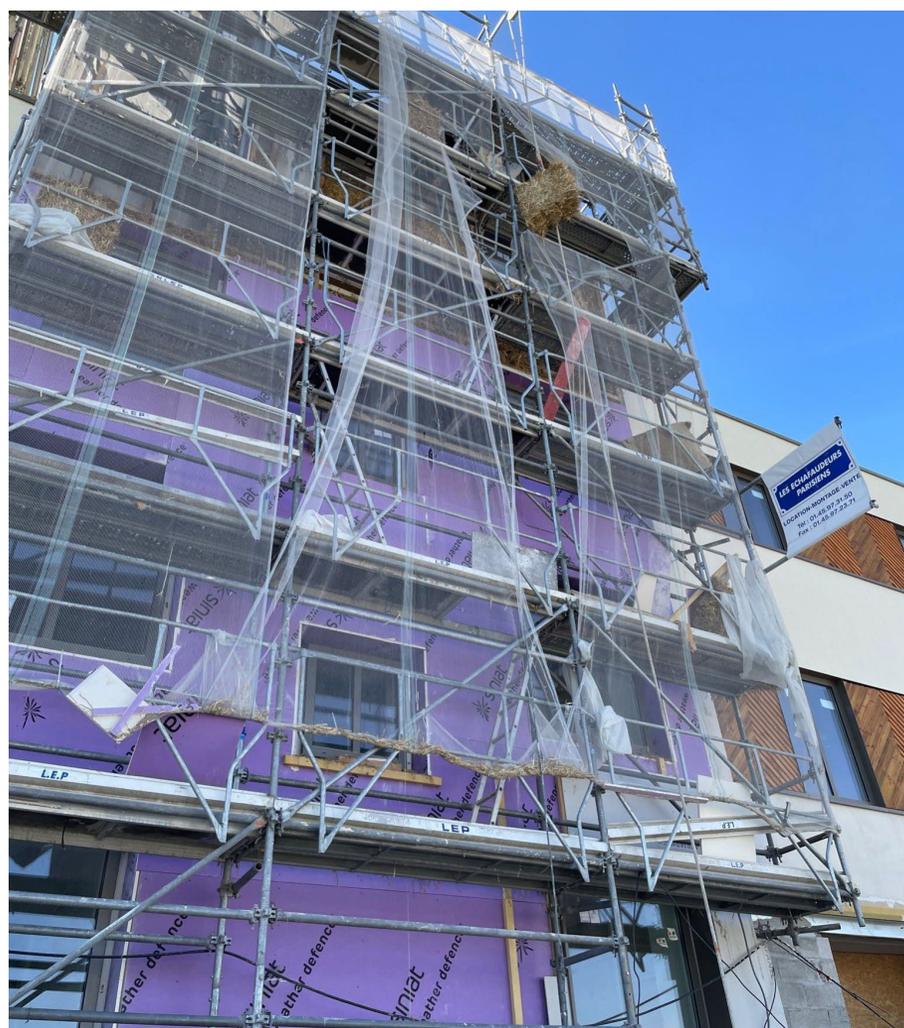
→ témoin de l'aquapanel

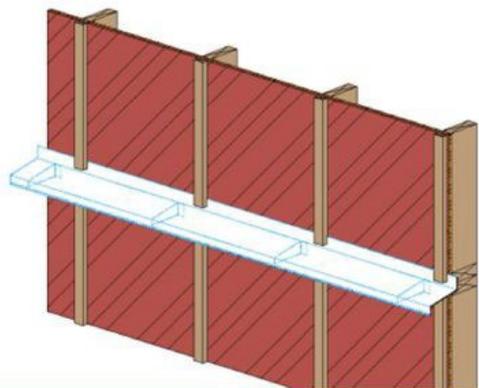
## 2.2 Déflecteurs de flamme pour les façades comportant des ouvertures

Un déflecteur doit être mis en œuvre en recouvrement du bardage ventilé à chaque niveau de la façade. Il est constitué d'une tôle en acier d'épaisseur minimum de 1,5 mm (15/10<sup>ème</sup>), fixée au pas de 500 mm. Cette tôle en acier est équipée de goussets de renfort (raidisseurs) à entraxe de 650 mm (Voir Figure 10) pour les déflecteurs dont le débord au nu du bardage est supérieur à 50 mm maximum. La continuité du déflecteur doit être assurée.

=> Mise en œuvre de déflecteurs au droit des planchers

- **Recouvrement de la lame d'air** à tous les niveaux, au niveau des planchers.
- Un **joint intumescent** permet d'obturer la lame d'air en cas d'incendie et d'éviter l'effet de cheminée
- **Déflecteur en acier thermolaqué**, saillant de 150mm, raidisseurs tous les 65cm

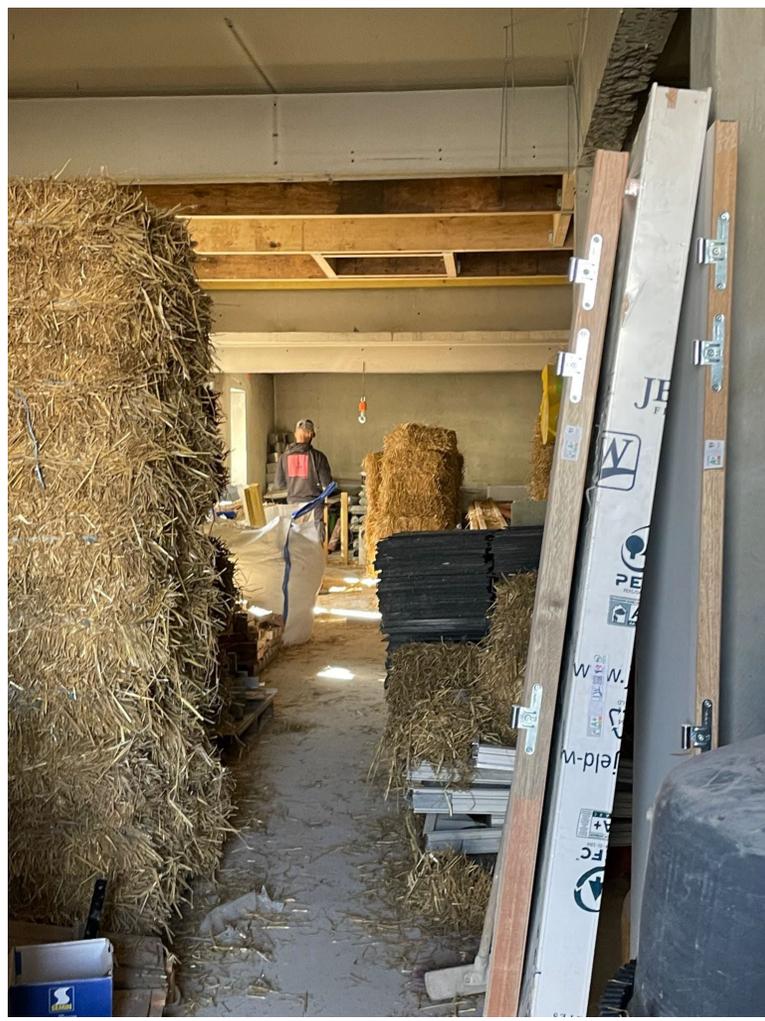
→ Entreposage de la paille à l'intérieur du bâtiment
