### FICHE D'IDENTITÉ

### L'OPÉRATION

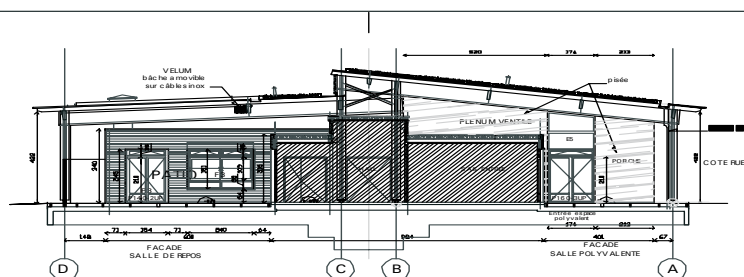
12

Le décalage des toitures (12), outre la fonction ventilation, aurait dû permettre une pénétration de la lumière naturelle dans le couloir intérieur, mais un plafond opaque l'en empêche ce qui augmente le besoin d'éclairage artificiel (13). La détection de présence et de luminosité permet d'optimiser le confort visuel en réduisant les consommations. Des dispositifs d'occultation complémentaires (14) ont été mis en place sur les ouvertures pour permettre aux occupants de régler l'apport de lumière.
