Maison D. , (13)

Contexte

Le projet consiste en la réhabilitation d'une habitation familiale.

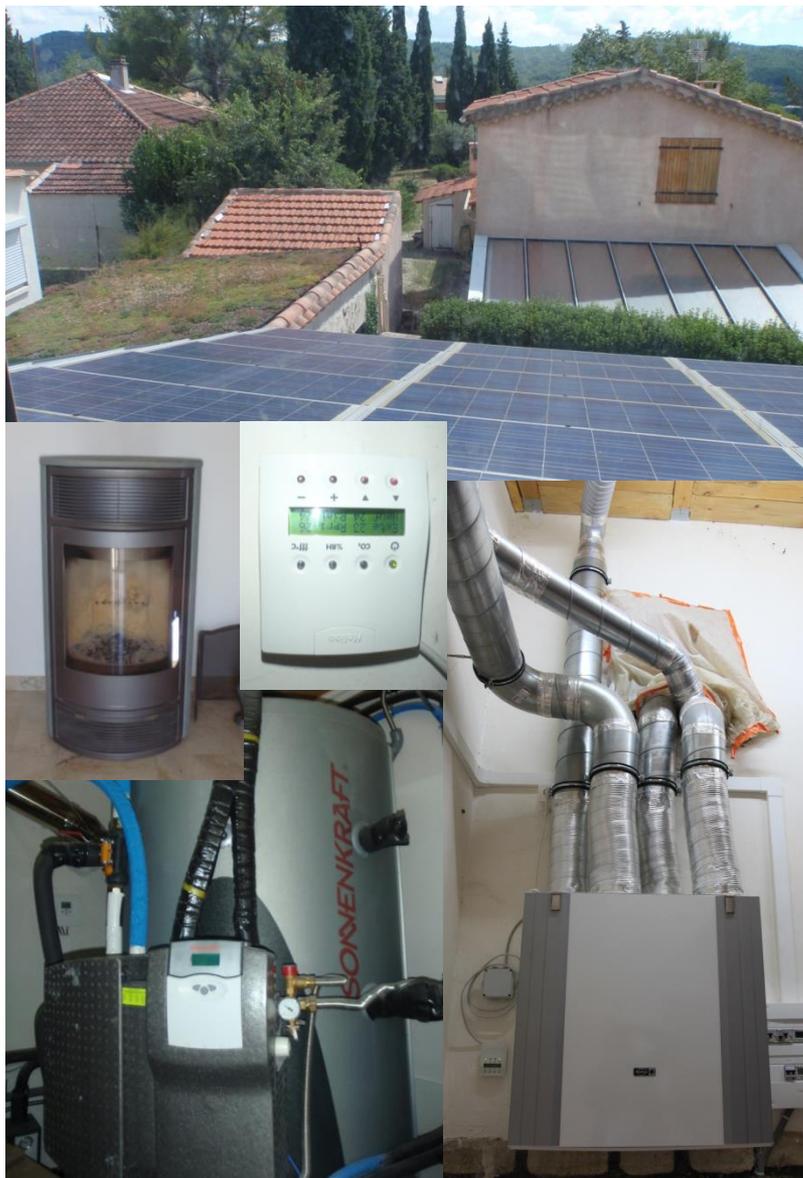
Photovoltaïque / Thermique :

- Bonne performance
- Rapide évolution des produits chez le distributeur
→ difficulté pour trouver des pièces de remplacement en cas de besoin
- Mousse sur certains panneaux dû à un défaut d'étanchéité → chgt panneau prévu

PAC :

- Difficultés lors de la mise en service
(nécessité de vider tout le fluide)

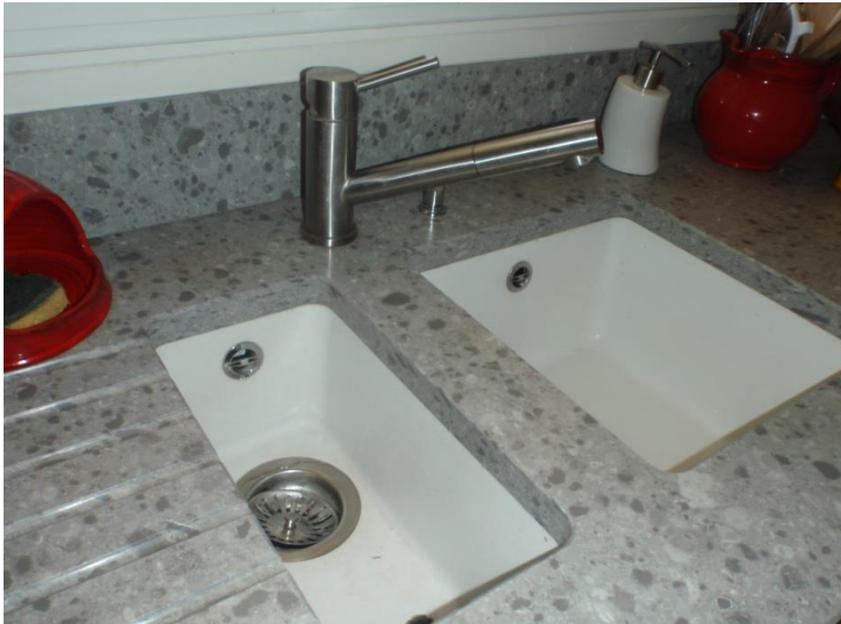
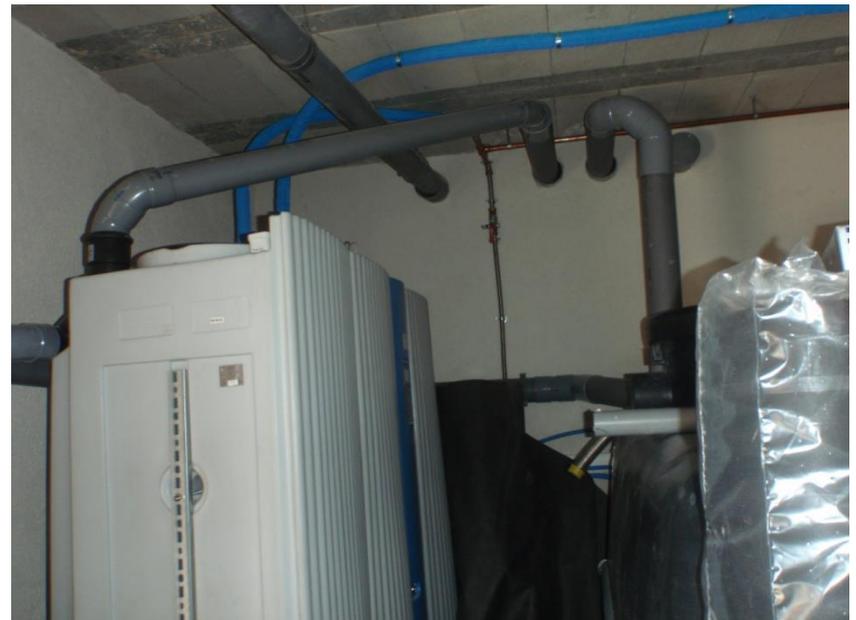
- Réseau eau grise :
- 2 bacs pour l'évier de la cuisine
 - Réutilisée dans les WC, consommation de 2kWh par jour
 - Traitement : filtre + aérobie + UV.

Problème d'odeur dû au développement de mauvaises bactéries dans l'eau causé par une mauvaise ventilation de la cuve de filtration

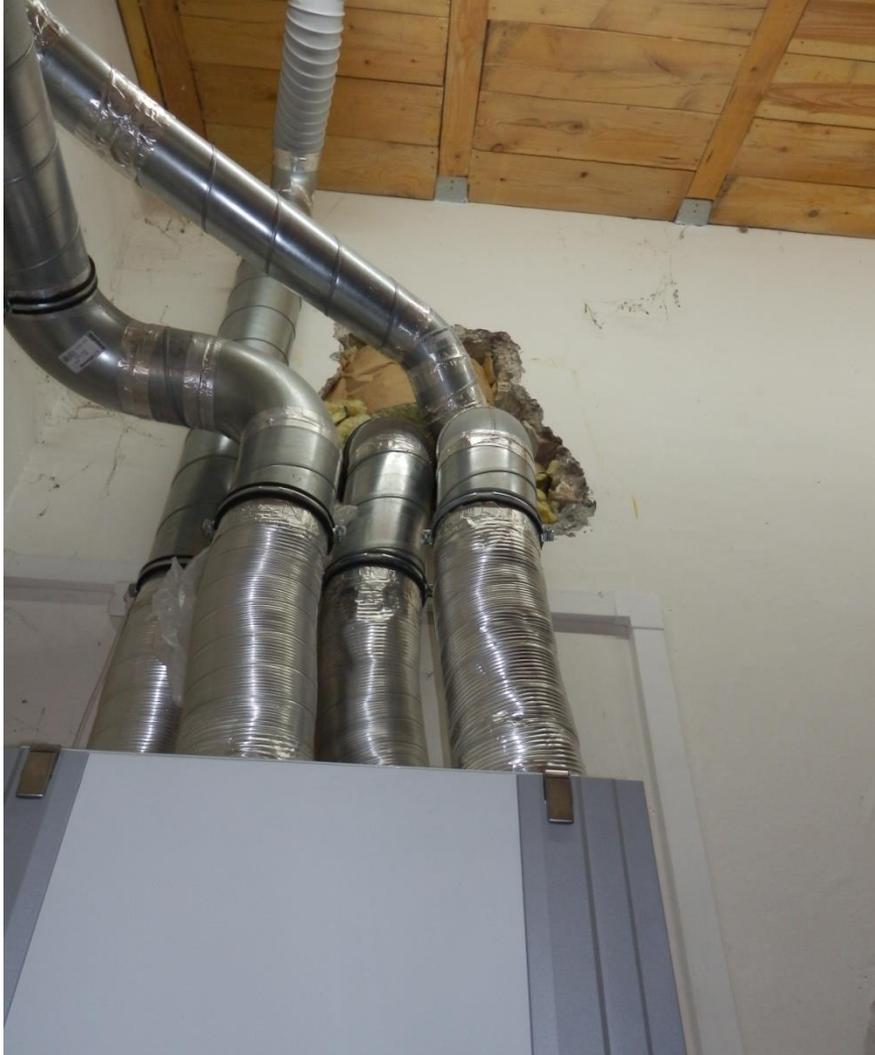
Trou réalisé pour le passage des gaine VMC, à combler pour améliorer le résultat du test d'infiltrométrie

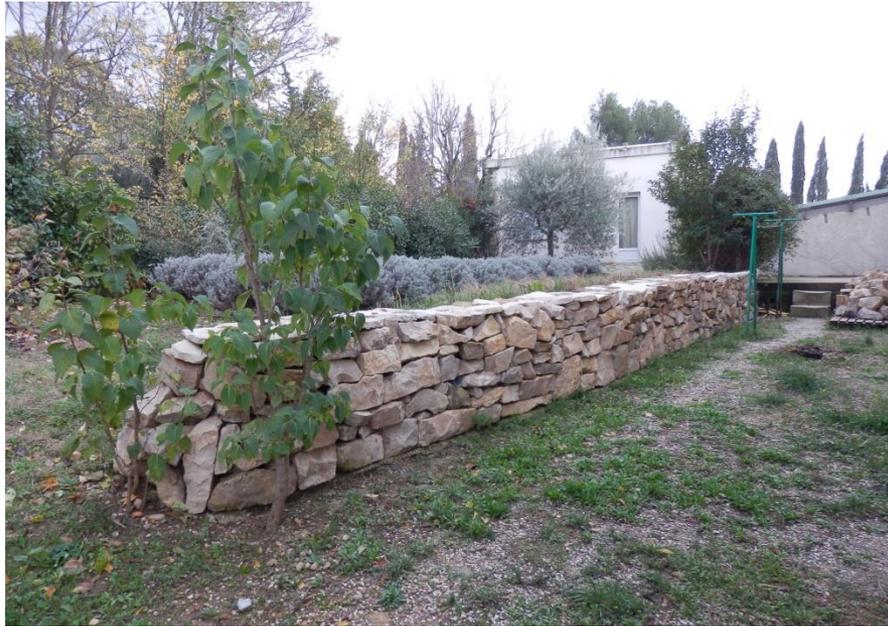
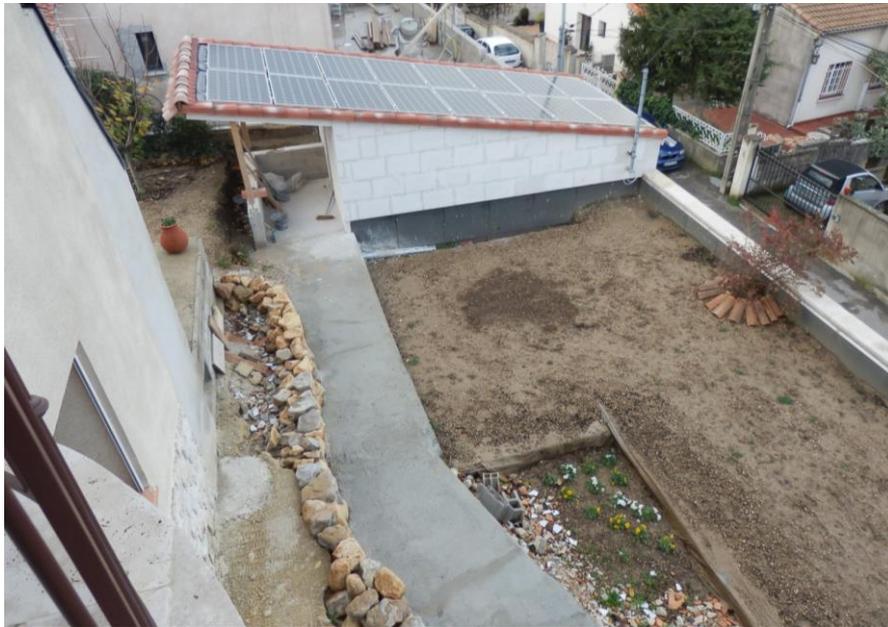
Aménagement extérieur à réaliser:

- Végétalisation en cours
- Réutilisation de matériaux existants pour le muret en pierre

Poursuite des améliorations énergétiques sur le local professionnel :

- Ajout panneau solaire
- Isolation extérieure en siporex
- Ajout d'une prise pour véhicule électrique
- Achat du véhicule utilitaire électrique prévu

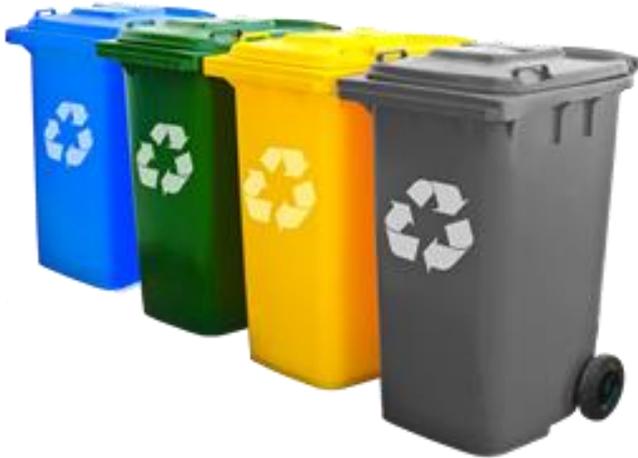
Malgré les demandes auprès de la communauté d'agglomération du pays d'Aix, aucune benne de tri sélectif ne dessert l'allée où est situé le projet.

L'utilisateur amène donc ses poubelles de tri sélectif jusqu'à la rue principale
