Commission d'évaluation : Conception du 05/03/2019

Ferme du Grand Site Sainte-Victoire

Réhabilitation d'une ferme du XIXème siècle

Mise à jour : 28/02/2019 Ferme du Grand Site Sainte-Victoire - Tertiaire - Réhabilitation - Usage - V1 - Or - 88 pts

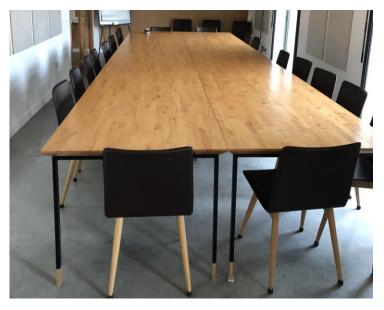
Mobilier fabriqué localement

Pas de problème d'usure prématurée ou d'entretien des revêtements choisis

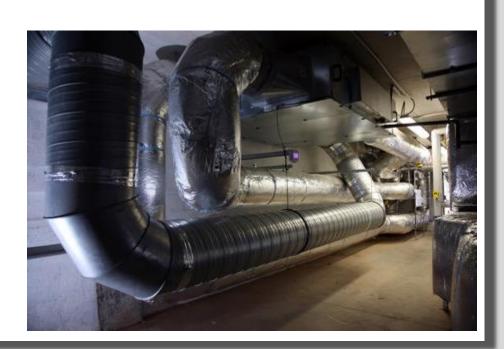
- Ventilation
 - Bruyante dans le hall au RDC
 - Pré-chauffage/refroidissement: puits climatique
 - Facilité d'emploi

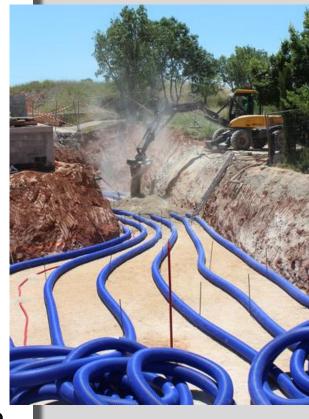
Puits climatique

Permet de stabiliser le confort du thermique du bâtiment mais...

Coût et impact important pour ce genre d'équipement.

Climatisation

Imposée sur tout le site pour les besoins de la salle communale.

La partie du bâtiment du GSSV ne le nécessite pas pour être confortable, mais en profite ponctuellement les jours de canicule (une semaine dans l'année)

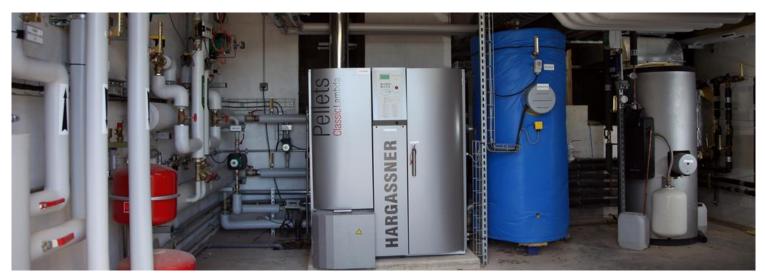
- Chaudière bois
 - Equipement commun pour le complexe de bâtiments
 - Gestion assurée par la mairie
 - Réglage difficile la 1ère année
 - Approvisionnement en granulés local (partiel)
