↪ DIAGNOSTIC

↪ SOLUTIONS DE  
RESTRUCTURATION

**TRAVERSE SAINTE MARTHE**

*Plancher haut R+2  
 Coffrage*

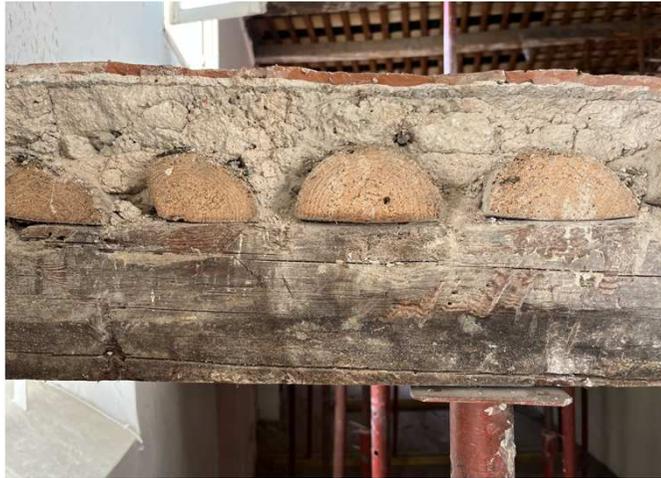
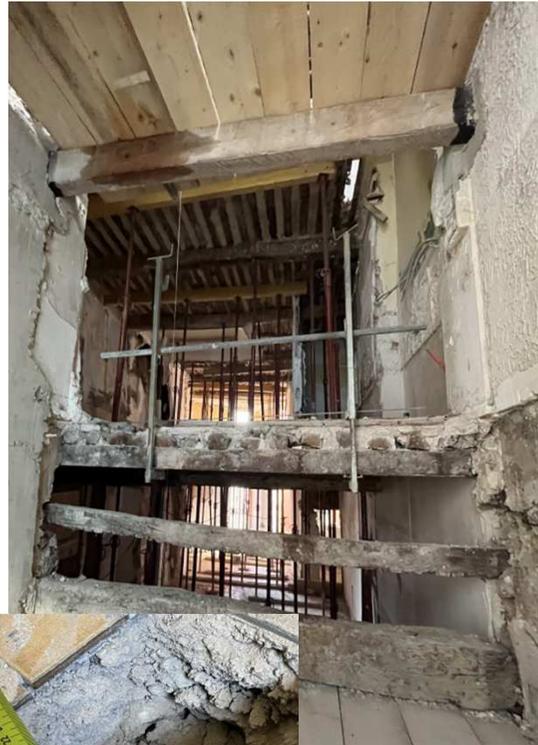
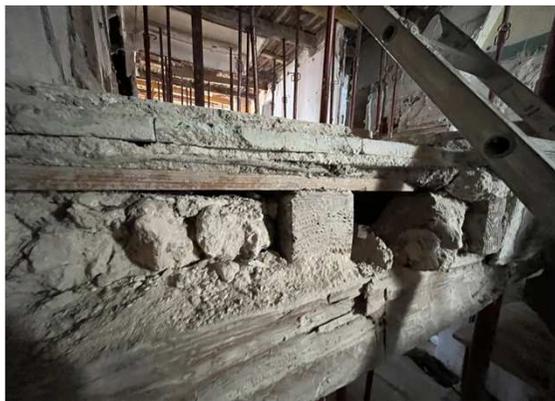
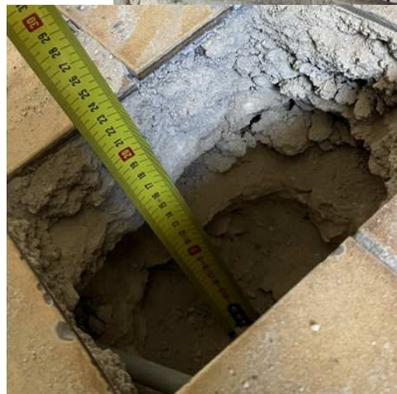
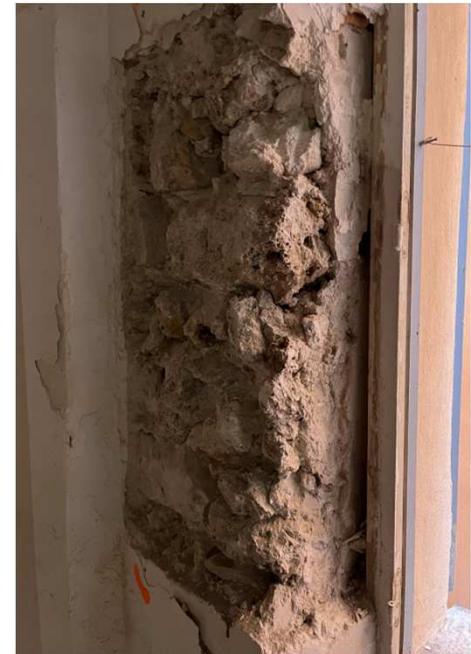
- ↪ Historique des phases de construction de l'ouvrage et nature des matériaux

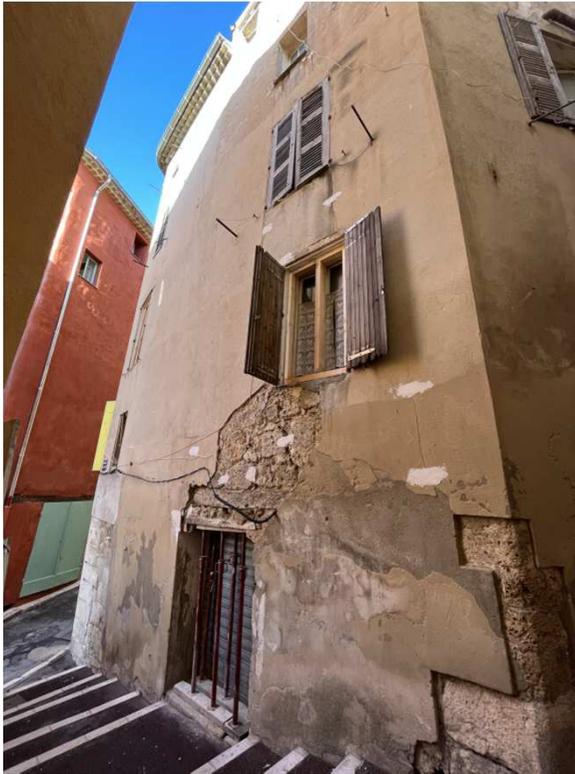
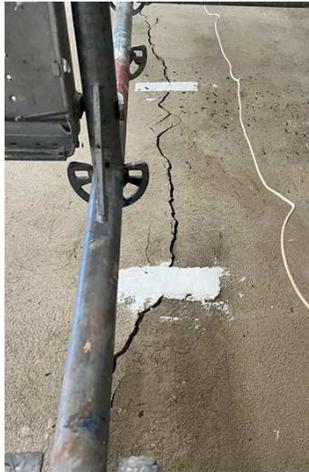
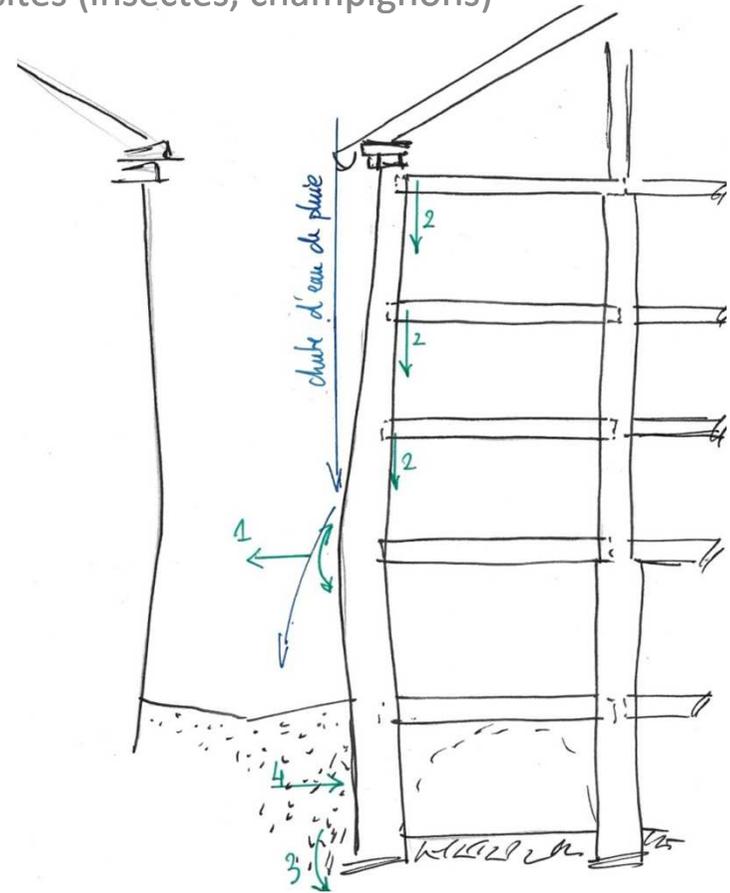
- ↪ Repérage des désordres et comprendre les pathologies (curage)
  - ↪ Déterminer une graduation d'importance des désordres avec délais d'intervention
  - ↪ Faire poser des témoins de contrôle de fissures
    - ↪ Flambement de façades
    - ↪ Défauts de construction
    - ↪ Détérioration par l'eau (EP, EU,?)
    - ↪ Attaque du bois par des parasites (insectes, champignons)

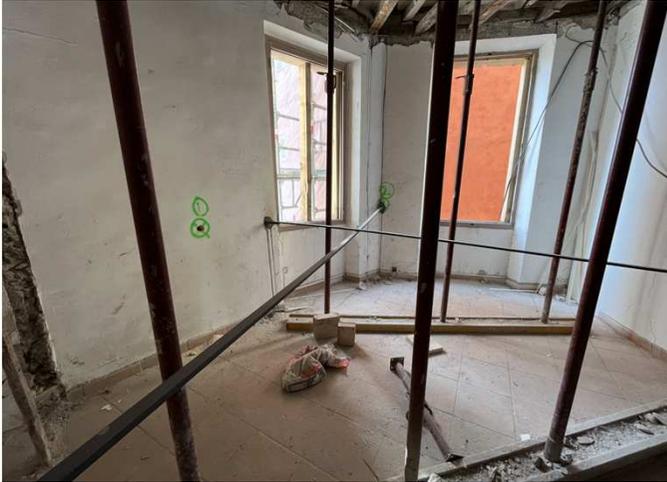
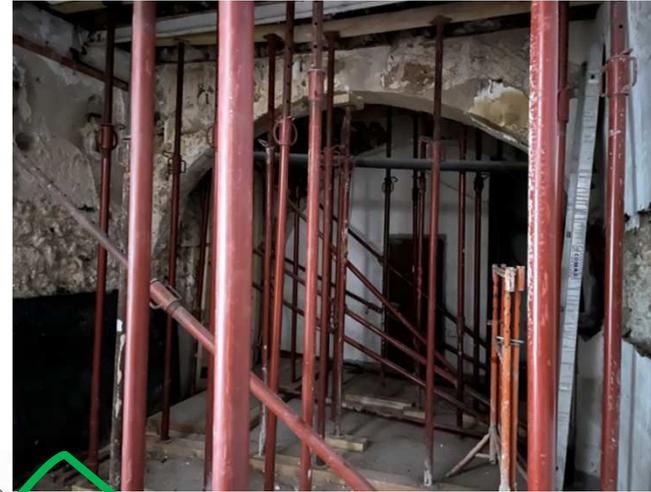
- ↪ Mise en sécurité
  - ↪ Étaieiment
  - ↪ Tirants

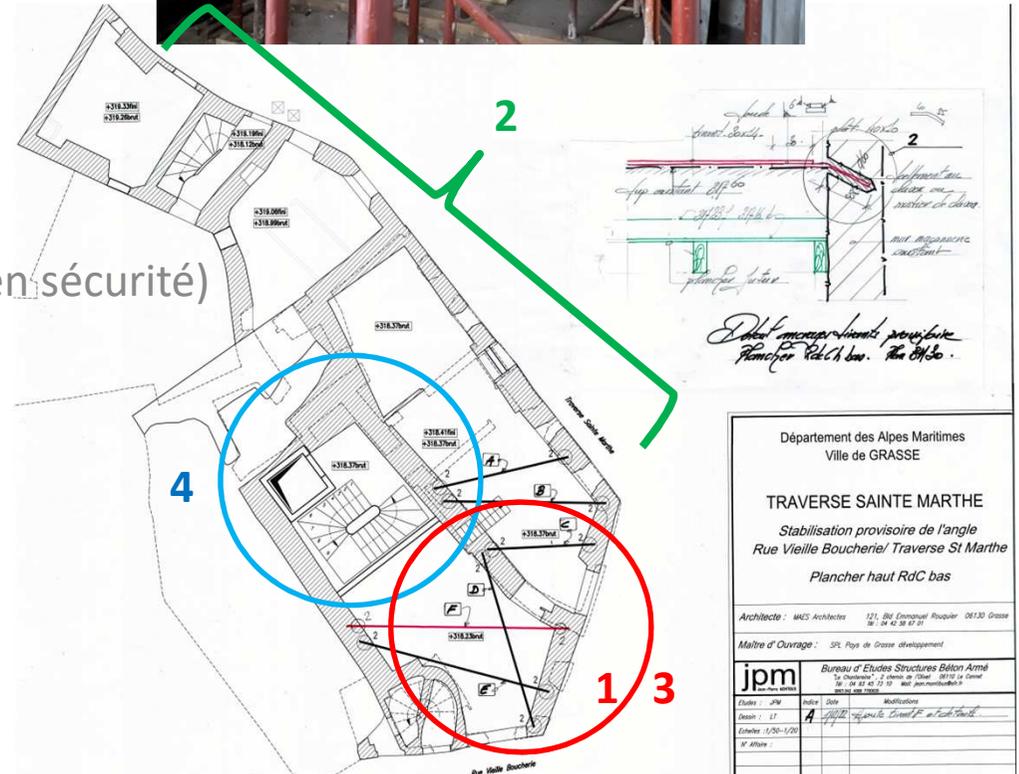
- ↪ Phase de démolition
  - ↪ Attention au phasage (rester en sécurité)

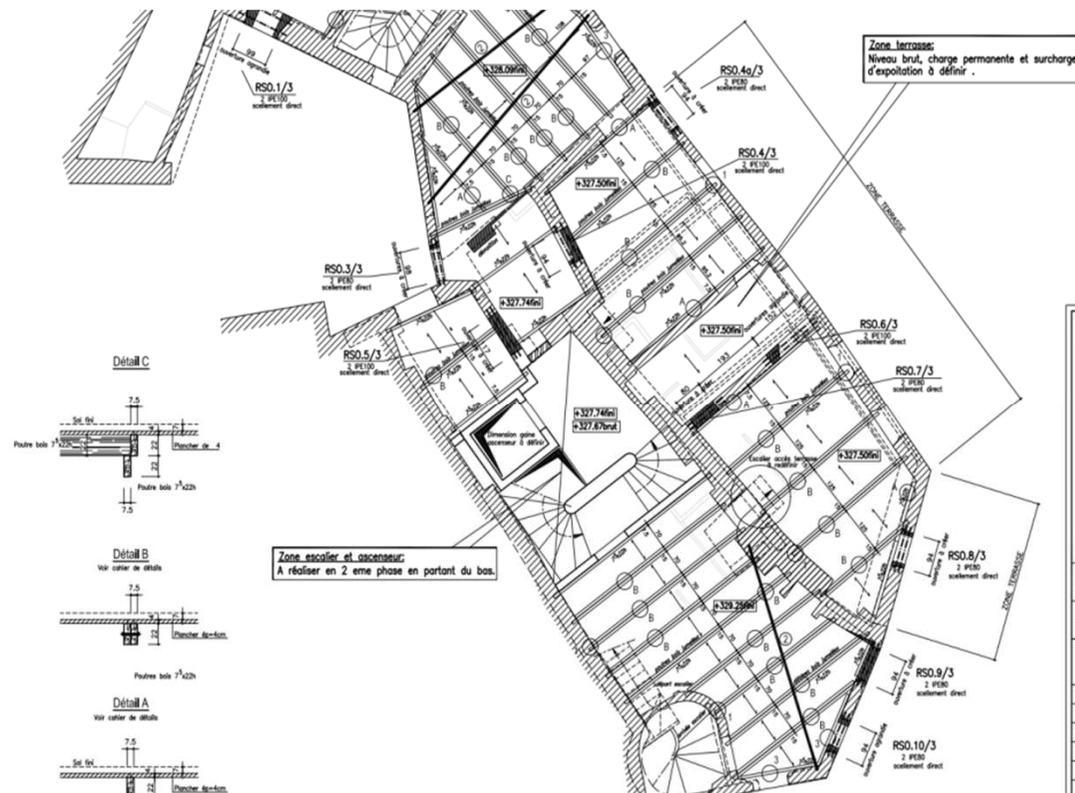
**NOTA:**  
 Zones habitables  $G=0,250t/m^2$   $Q=0,150t/m^2$   
 Zone terrasse G et Q à définir  
 Bois : classe de résistance C24  
 classe de service 1

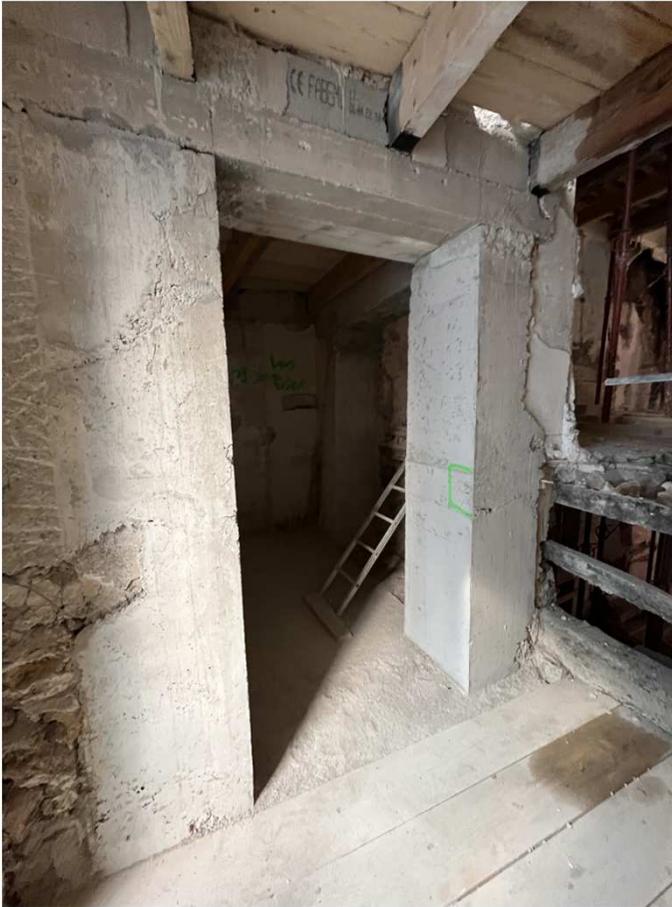
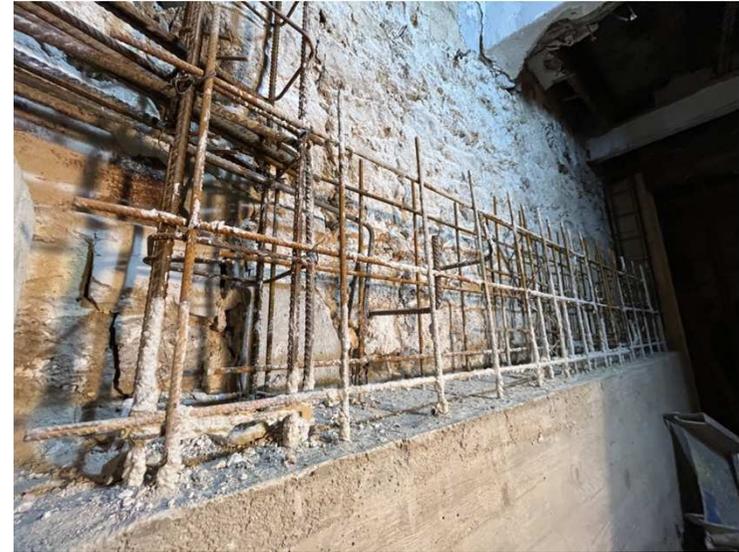
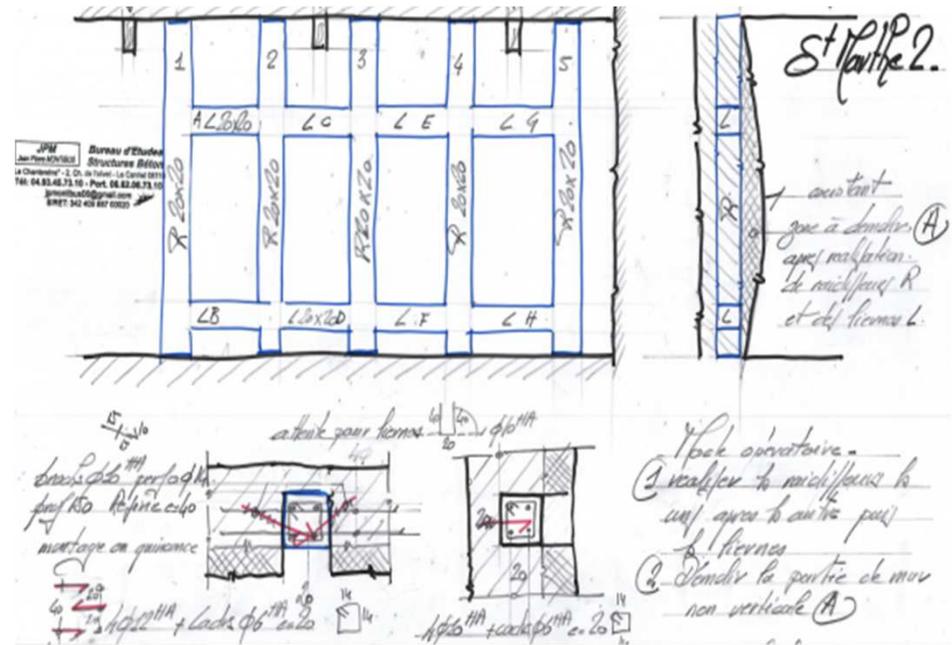
# MURS

↳ Limiter l'usage du béton
