Commission d'évaluation : Fonctionnement du 04/12/2018

BOULEVARD DES DAMES (13)

- Projet dont la conception remonte à 2008
- Construction:
 - d'un immeuble de bureau, futur siège de la DREAL PACA
 - D'un EHPAD de 94 lits
 - De commerces en rez-de-chaussée
- Regroupement en un site de plusieurs services

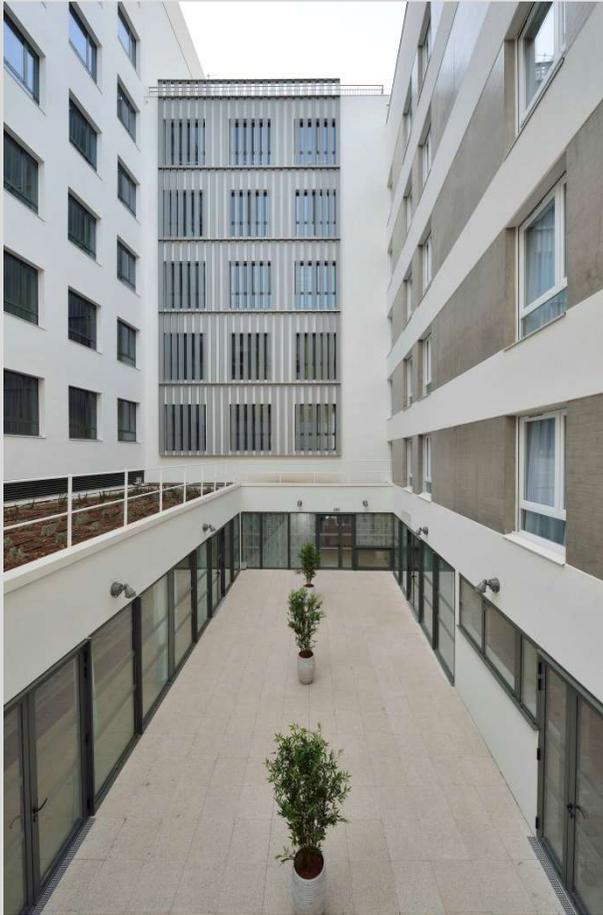
Façades

Façade nord et est sur patio

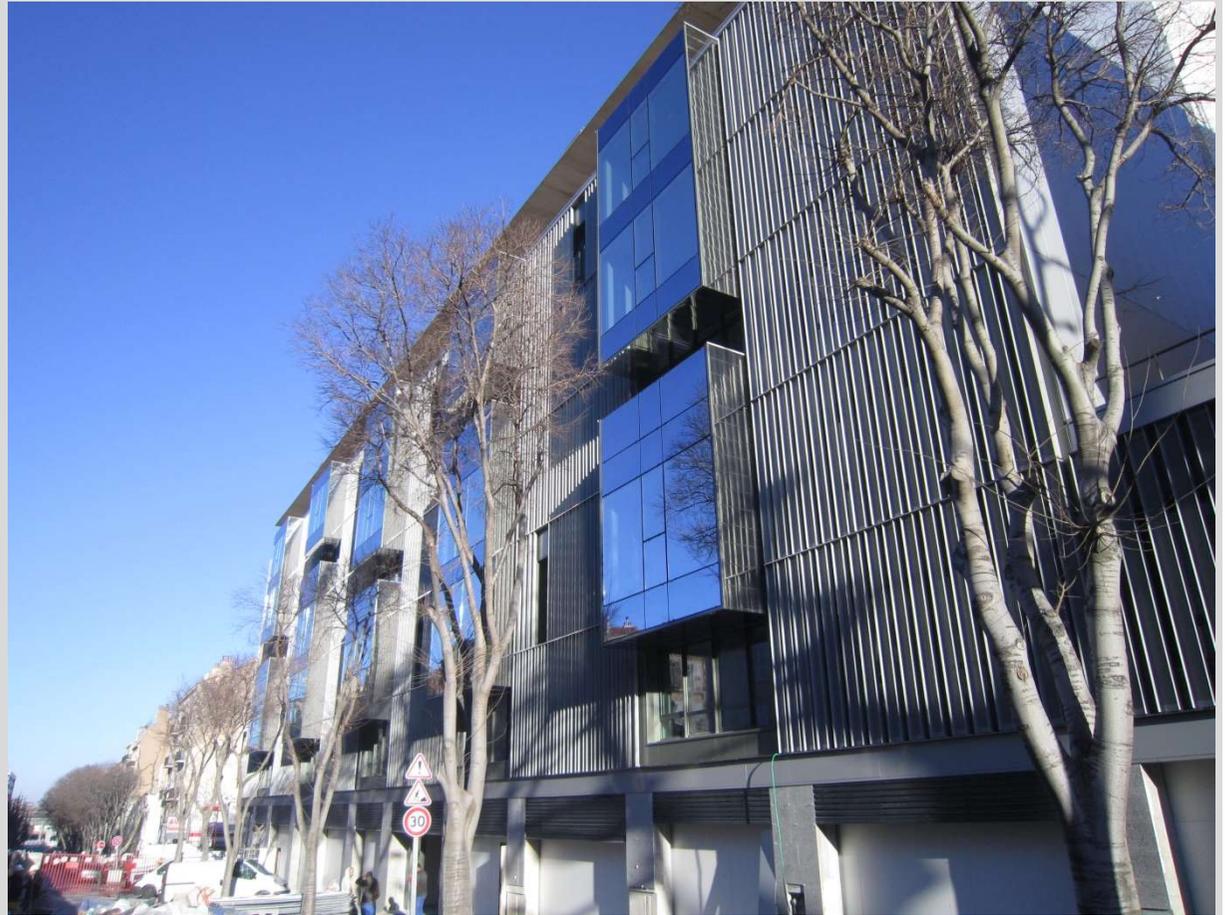
Façade sud

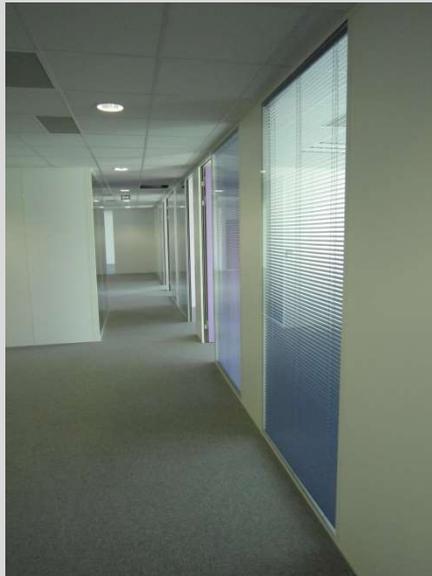
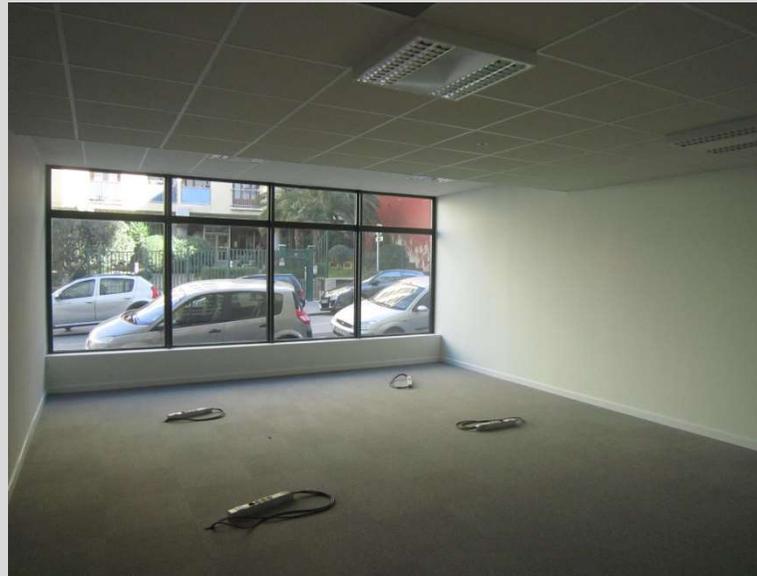
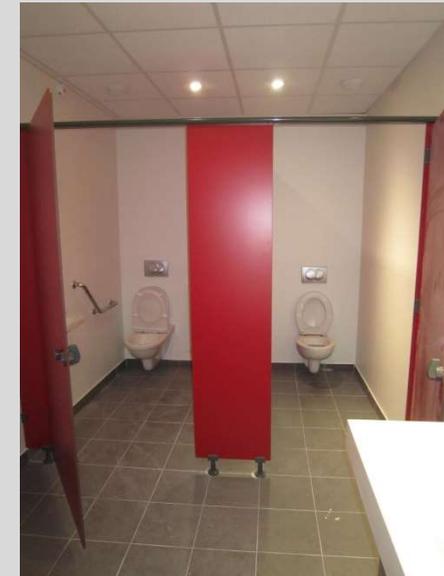
Matériaux

- Revêtements de sols moquette, peu adapté à l'administration, entretien et vieillissement
 - Non-conformité électrique: câbles au sol
 - Cloisonnettes sanitaires: impact important agents
- Sujets à anticiper dans les discussions amont

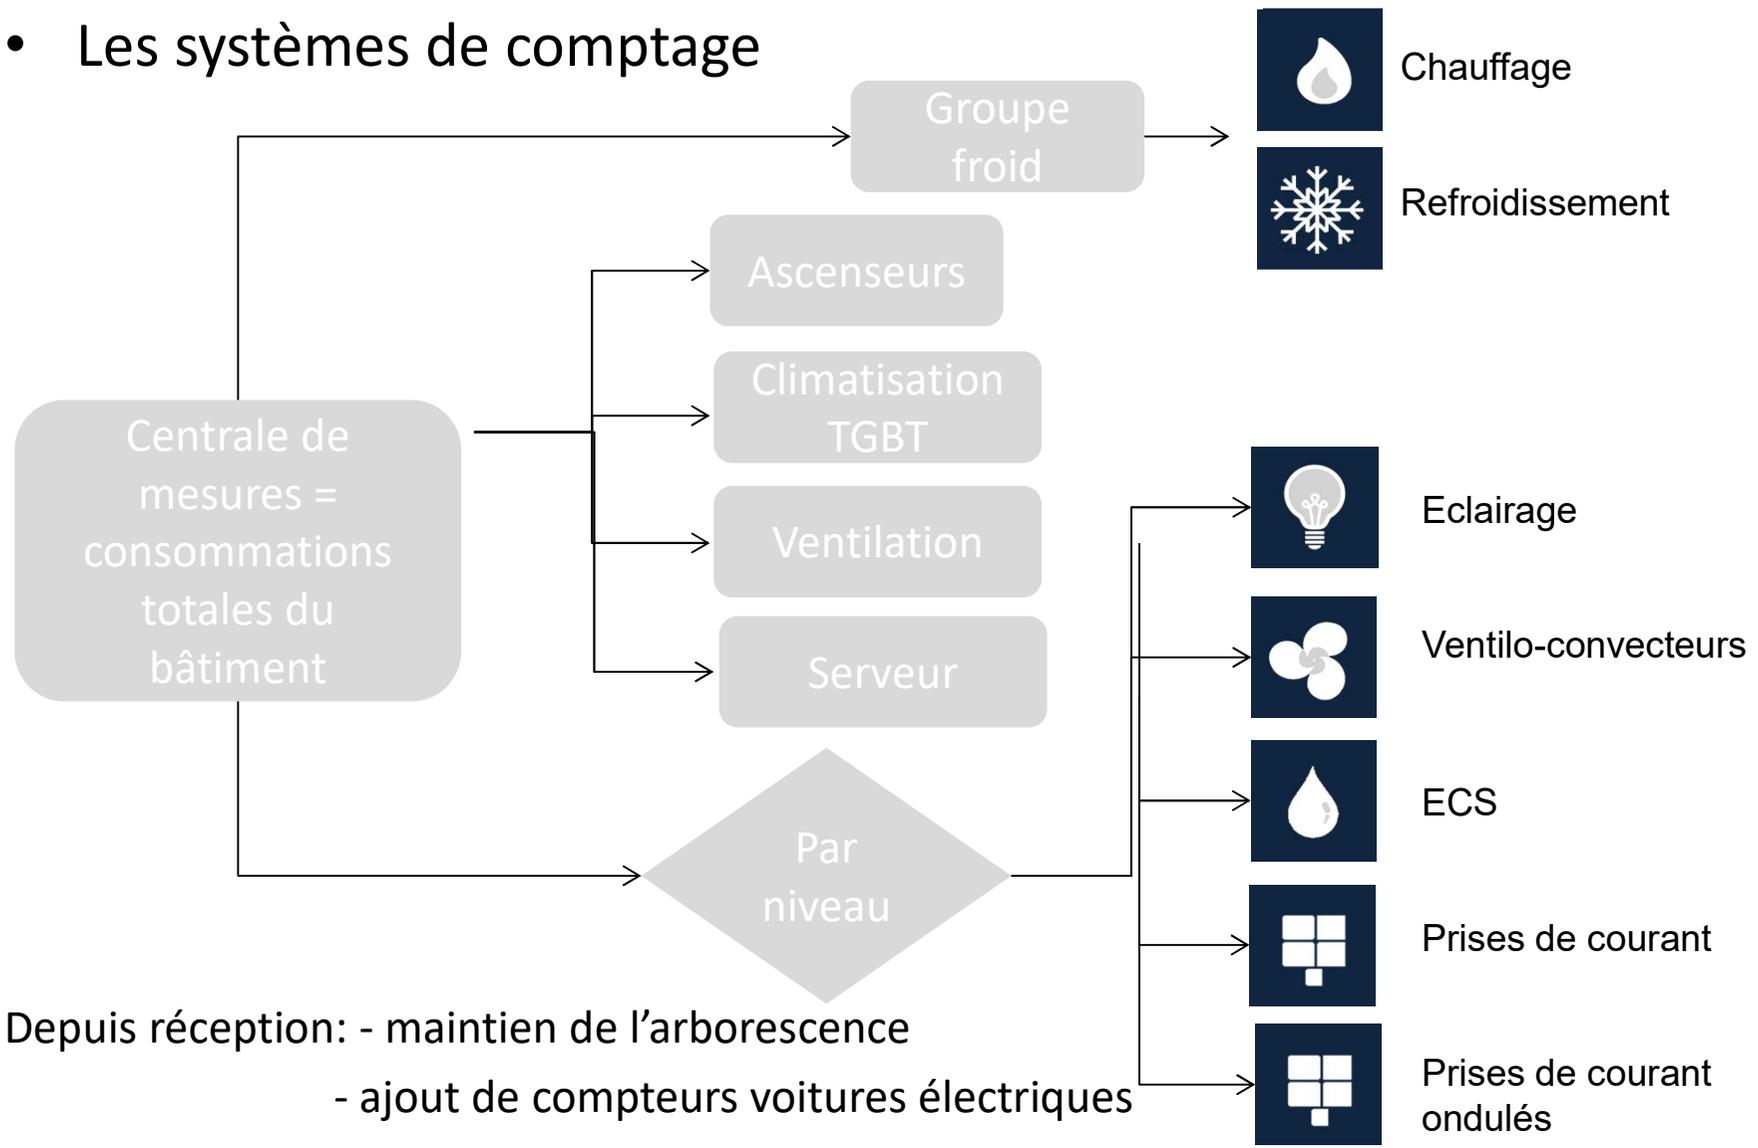
- Les systèmes de comptage

Depuis réception: - maintien de l'arborescence
 - ajout de compteurs voitures électriques

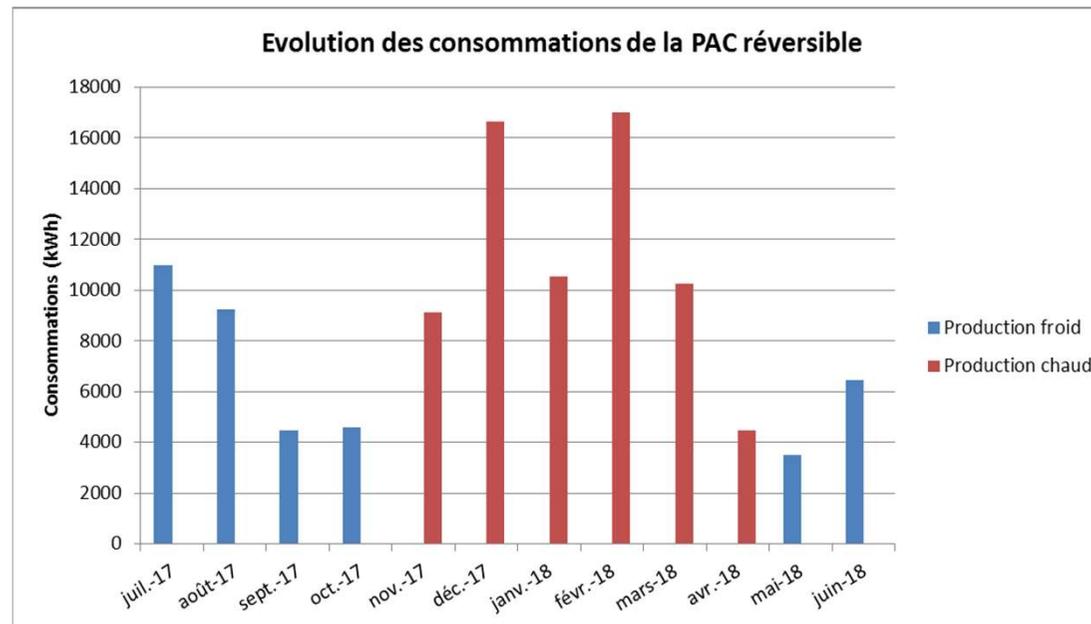
- Production de chaud/froid = PAC sur air extérieur

- Un seul compteur pour PAC -> nécessite de connaître la date du change over
- Le compteur remontait des valeurs incohérentes -> problème réglé en Mai 2017
- Déjà 2 pannes entraînant le dégagement d'une grande partie du fluide frigorigène

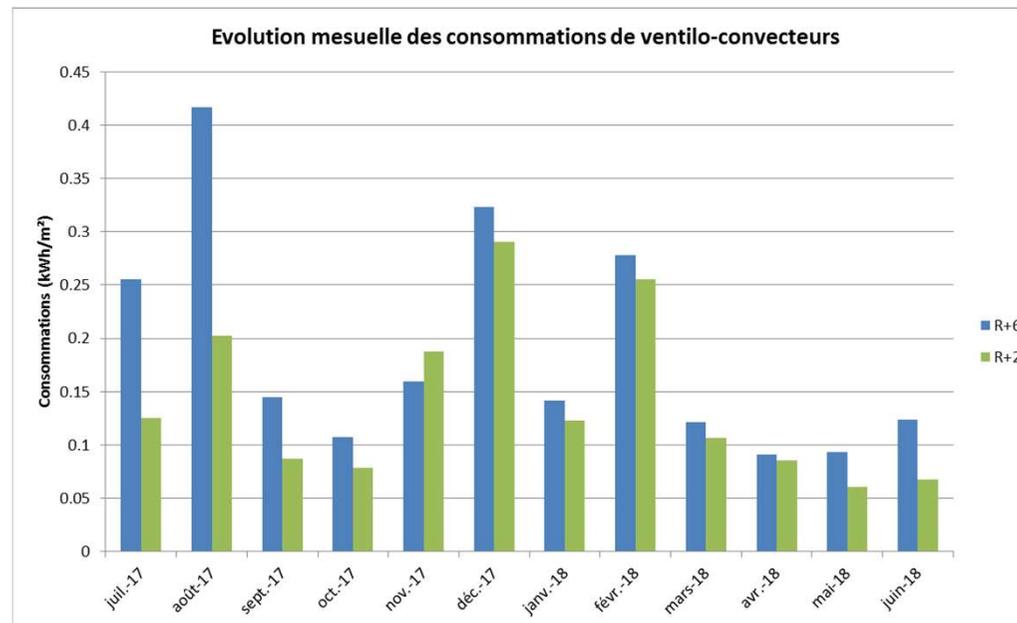
- Ventilo-convecteurs

- Reflètent les besoins des différents espaces
 - Dans les étages hauts consommations élevées en été
 - Dans les étages bas consommations élevées en hiver
 - Baisse des consommations en mi-saison

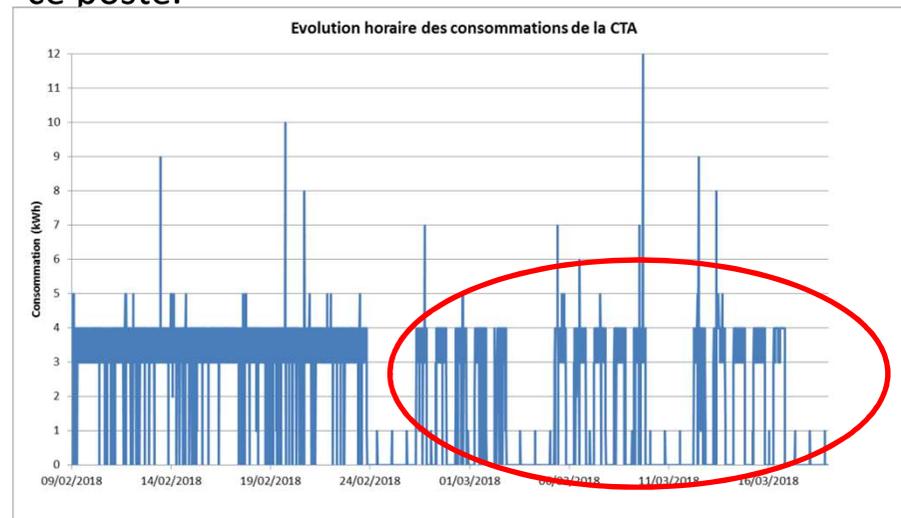
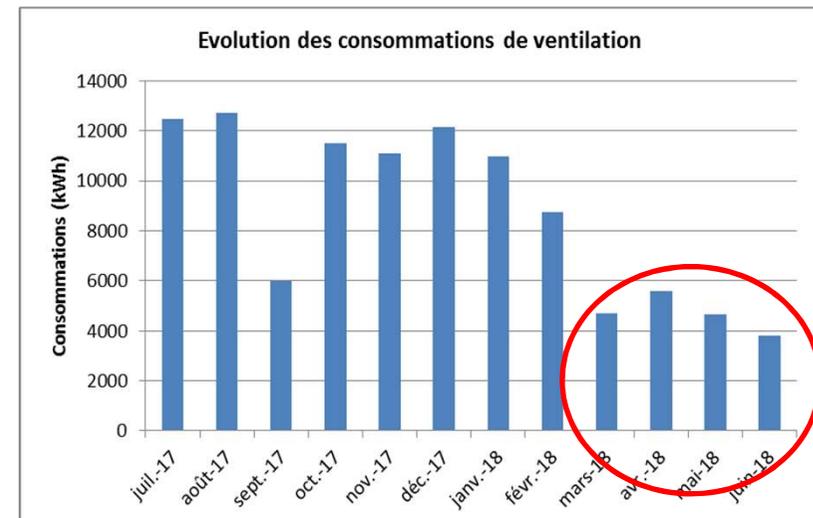
– Ventilation

- L'analyse des consommations faisait apparaître que la ventilation de la CTA était permanente
- Suite visite sur site constat que la programmation était bien en place sur la CTA
- Dysfonctionnements constatés sur la programmation
- Problèmes techniques: rejet d'air face au mistral

La mise en œuvre de la programmation permettra de faire baisser de moitié les consommations de ce poste.

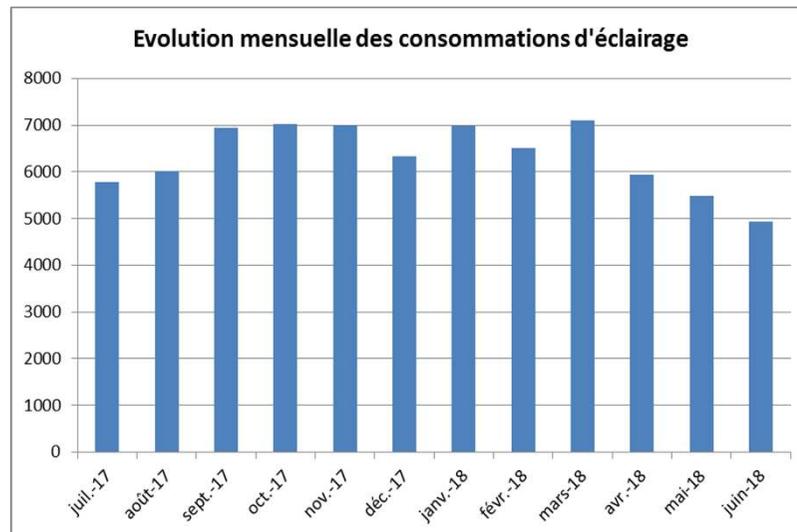
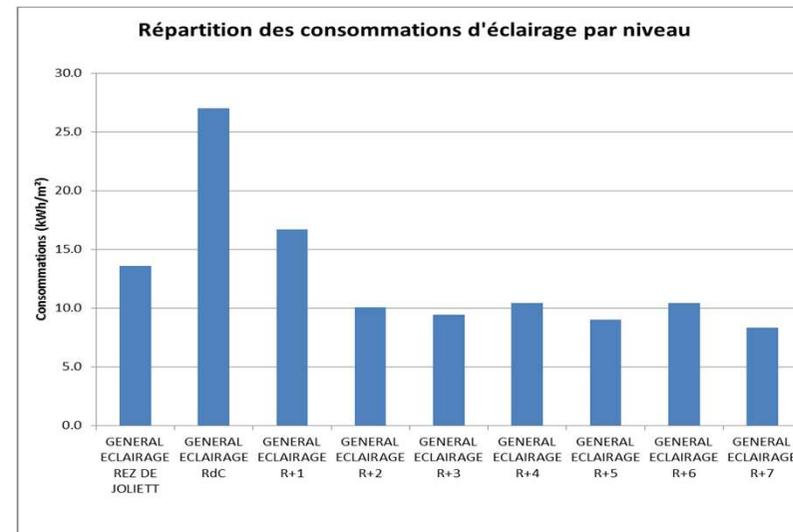
- Eclairage

- Gestion par détection de présence et seuil de luminosité
 - Légère baisse des consommations en été
 - Les étages les plus bas présentent les consommations les plus élevées

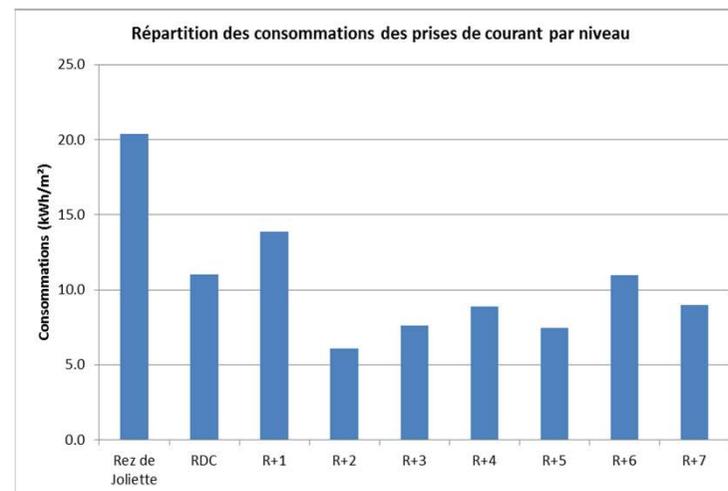
- Onduleur

- Le réseau de prises ondulées est alimenté par l'onduleur
 - Surdimensionnement = Surconsommation
 - Consommations des prises ondulées = 6.1 kWh/m² / Consommations de l'onduleur = 8.5 kWh/m² **soit 40 % de plus**

- Les serveurs sont situés au R+1, R+4 et R+6 (seul celui du R+4 avec sous-comptage)

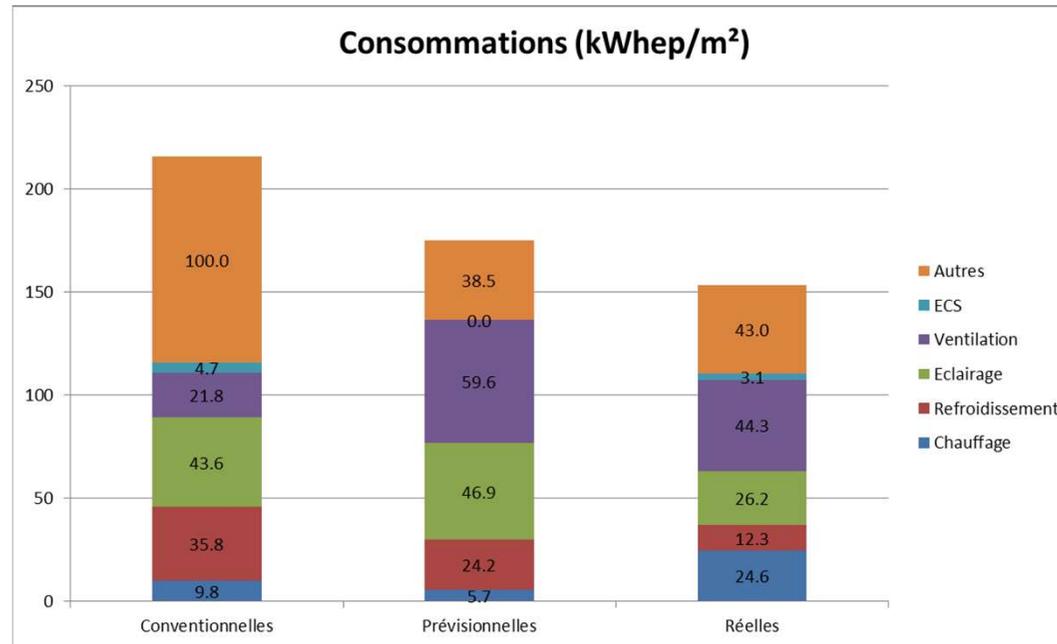
- Comparaison calcul conventionnel / prévision / consommations réelles en énergie en $\text{kWh}_{ep}/\text{m}^2.\text{an}$

Conventionnel	Prévisionnel	Réel
5 usages (en $\text{kWh}_{ep}/\text{m}^2.\text{an}$)	115.7	136.4	110.5
Tout usages (en $\text{kWh}_{ep}/\text{m}^2.\text{an}$)	215.7	174.9	153.5

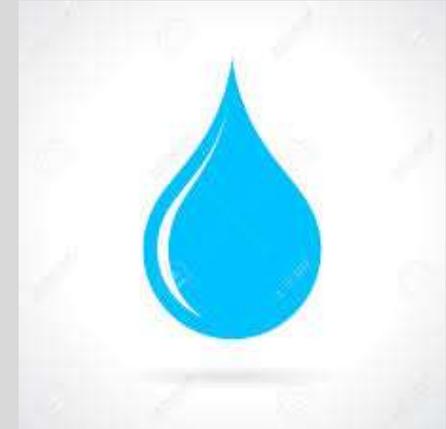
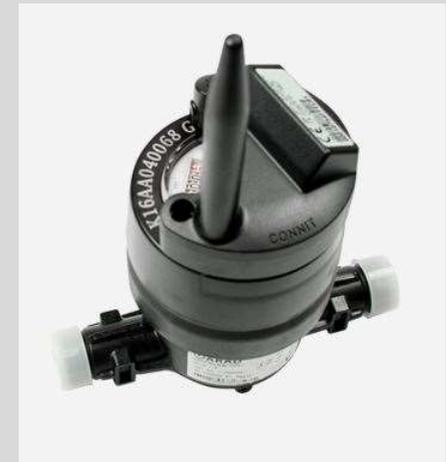
Eau

Systeme d'alerte en cas de dérive de consommation journalière ou hebdomadaire mise en place avec le concessionnaire

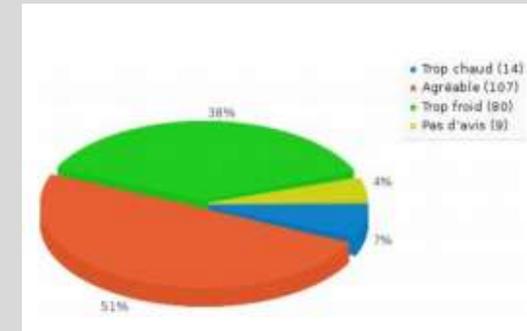
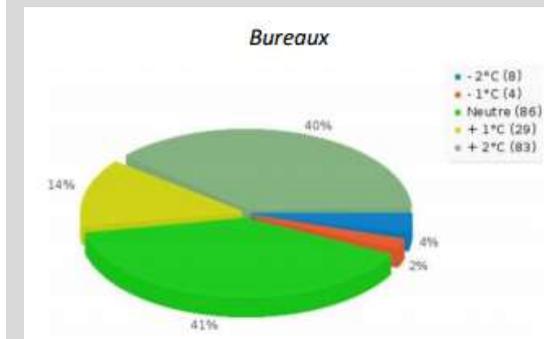
- Confort thermique d'hiver

51% trouvent l'ambiance thermique agréable dans les bureaux et 40 % des usagers règlent leur thermostat sur +2°C

- Surtout le lundi matin
- Localisés dans les salles de réunion
- Manque des capteurs d'humidité

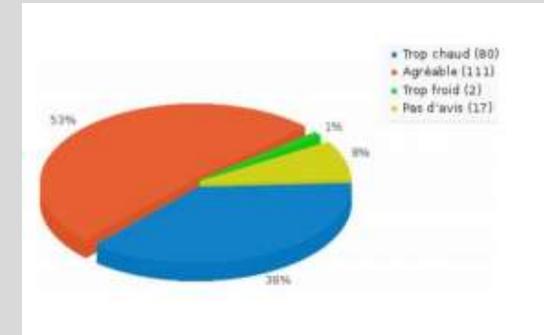
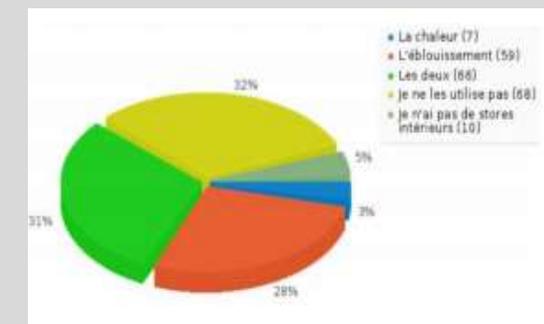
• Confort thermique d'été

53% trouvent l'ambiance thermique agréable dans les bureaux

- localisés sur la façade Sud (Bd des Dames) sans stores extérieurs
- surchauffe dans les salles de réunion

31% des personnes utilisent les protections solaires pour se protéger de la chaleur

70% des personnes ouvrent la fenêtre dans la majorité des cas pour aérer

- *les protections solaires au Sud et au nord sur cour*
 - *l'acoustique entre bureaux*
 - *l'intimité dans les toilettes*
 - *l'aménagement des terrasses*
