# CENTRE NAUTIQUE CHATEAURENARD (13)

Commission d'évaluation : phase Usages du 16/12/2021

# Retour sur les 2 années de suivi d'usage

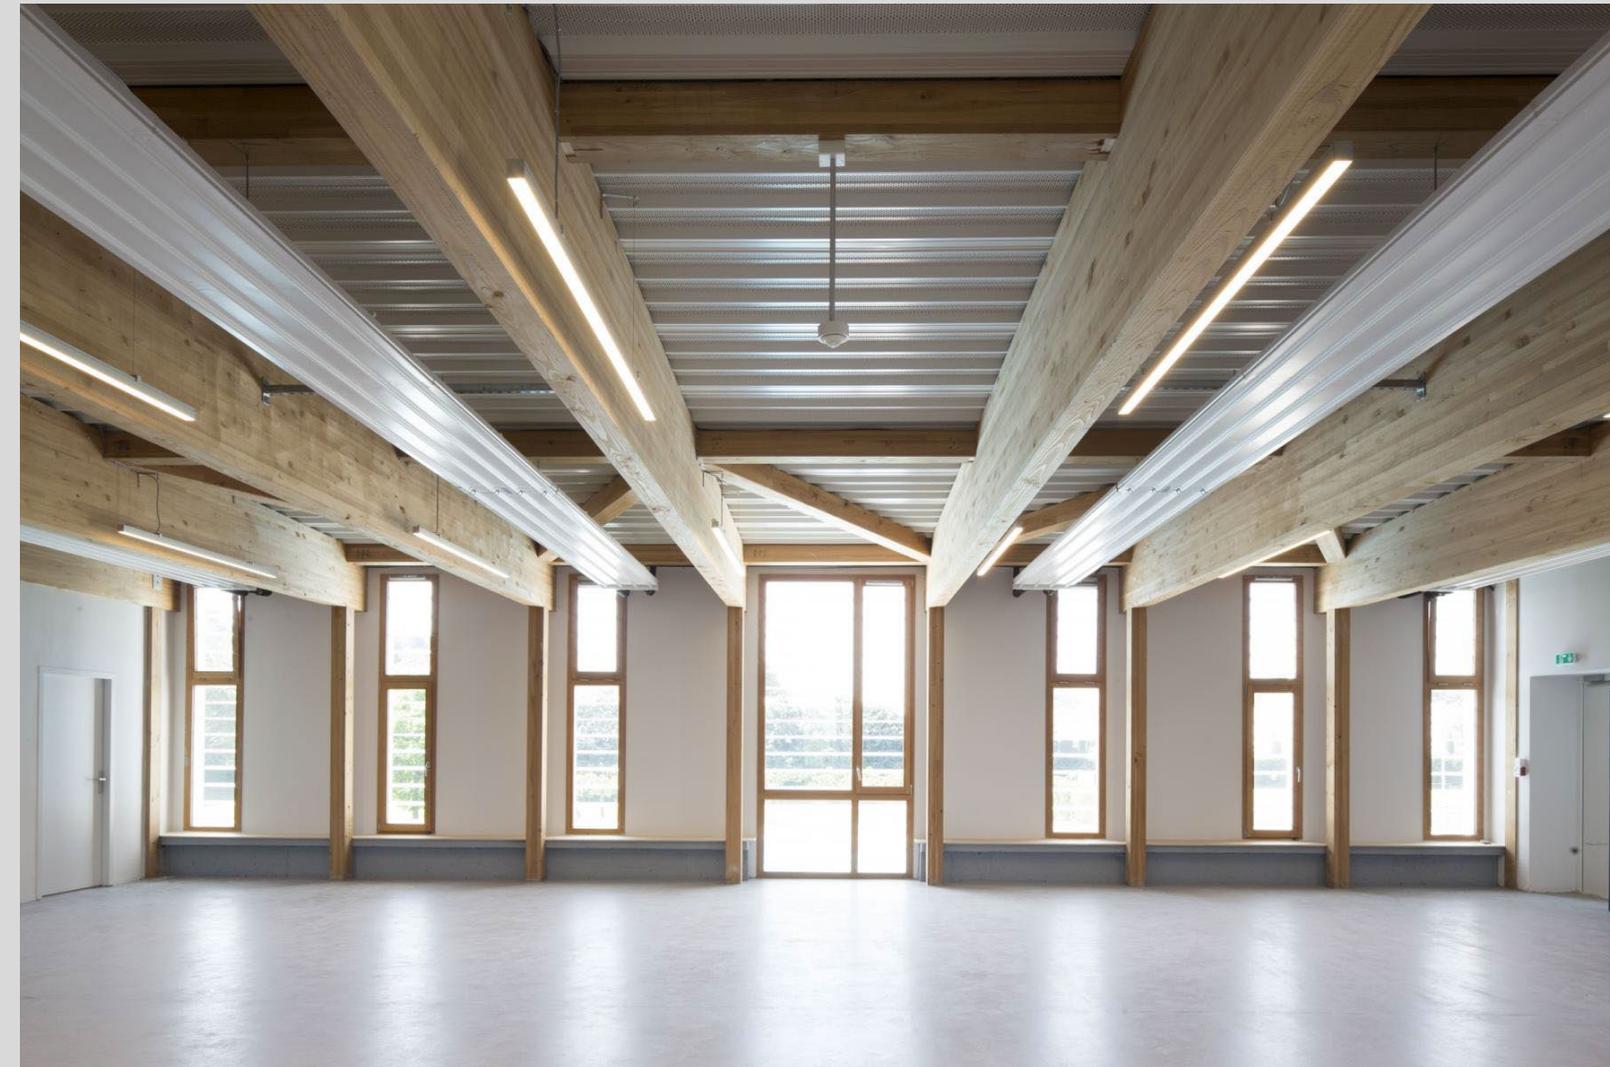
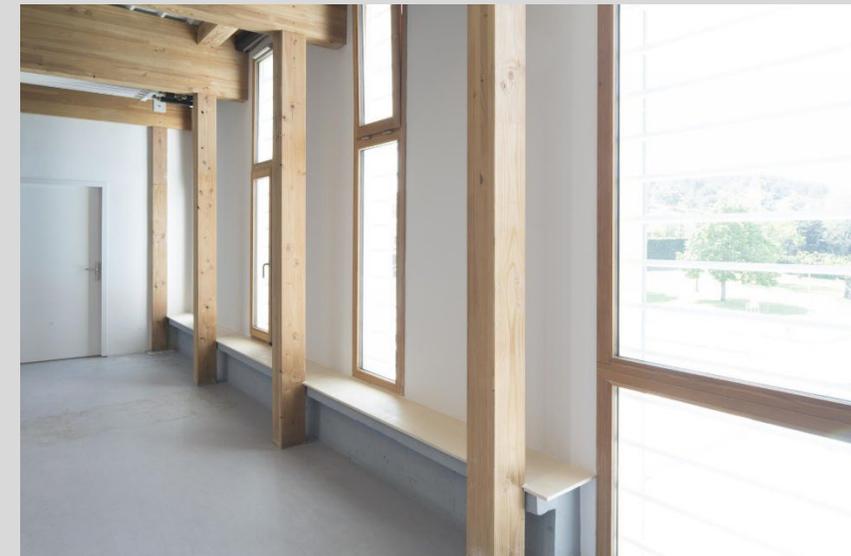
Qualité de l'éclairage naturel  
appréciée des occupants

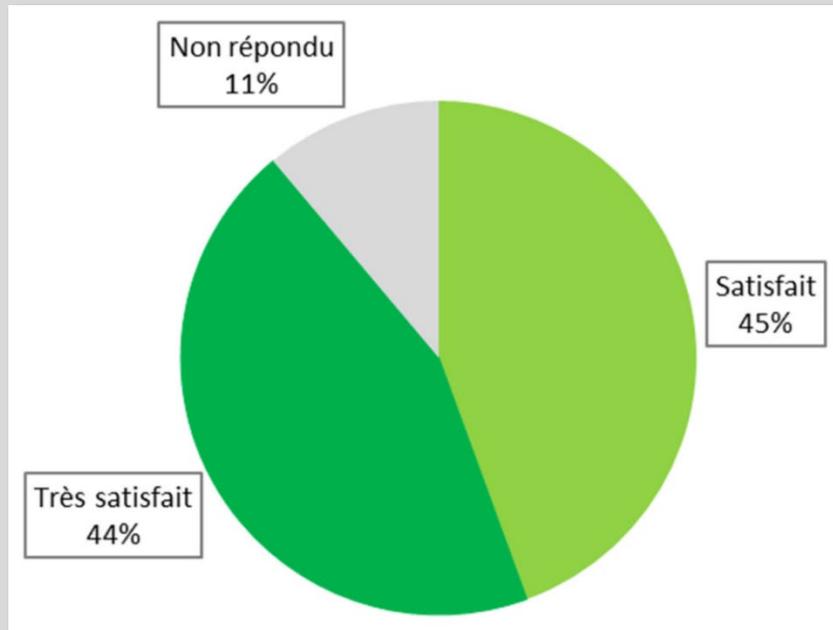
### Ressenti sur l'éclairage naturel (tous espaces)

**Satisfaction** unanime sur la lumière naturelle et des systèmes d'éclairage des espaces communs

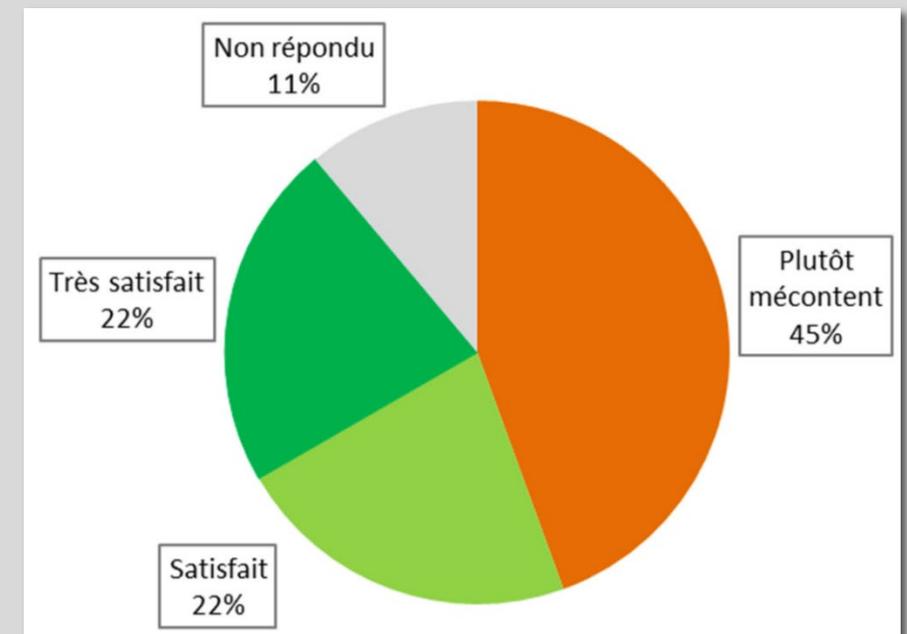
### Ressenti vis-à-vis des systèmes d'éclairage des salles

Causes de mécontentement dans les salles : éclairage automatique qui s'allume parfois inutilement et devient gênant (système qui clignote, éblouissement). Les boutons poussoirs présents dans chaque salle peuvent être défectueux.

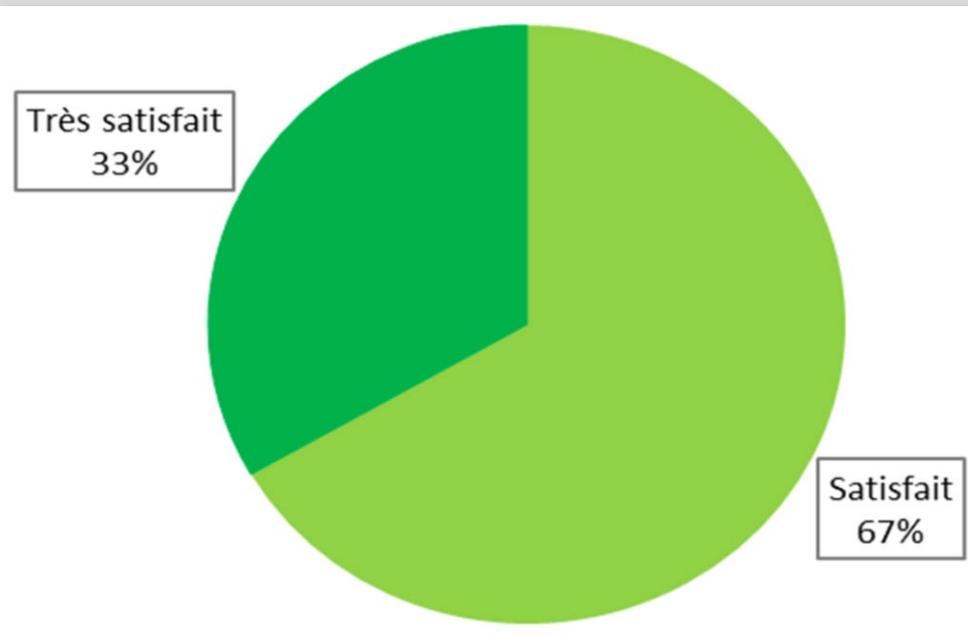
### Satisfaction globale des répondants

Une remarque sur la possibilité d'aération manuelle par les ouvrants qui est insuffisante  
Dans le dojo, la ventilation envoi de l'air froid en hiver (13°C relevé en soufflage) par dysfonctionnement d'une CTA

Les taux de CO<sub>2</sub> sont satisfaisants voire très satisfaisants selon les salles (les pics les plus importants sont de 900 ppm et en été)

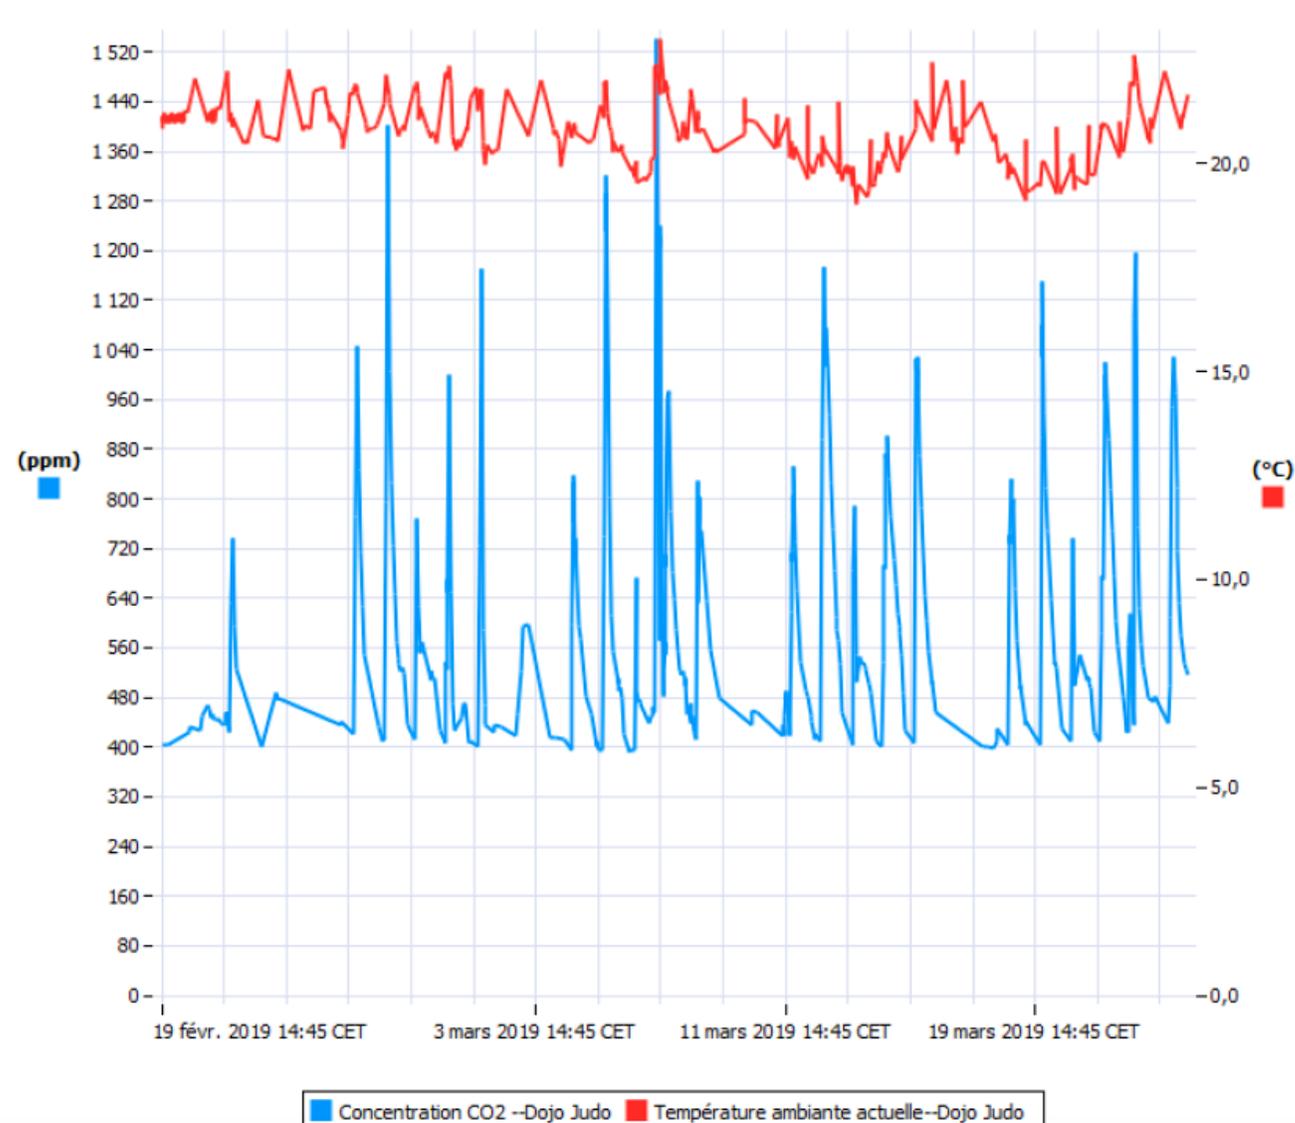
Température intérieure et taux de CO<sub>2</sub> du 19 février au 24 mars 2019

On observe une sur-occupation des locaux tous les mardis et jeudis soir avec un maximum de 1500 ppm

après analyse de la programmation GTB, la ventilation était coupée à 18h => Elle a été prolongée pour supprimer ces pics de CO<sub>2</sub>

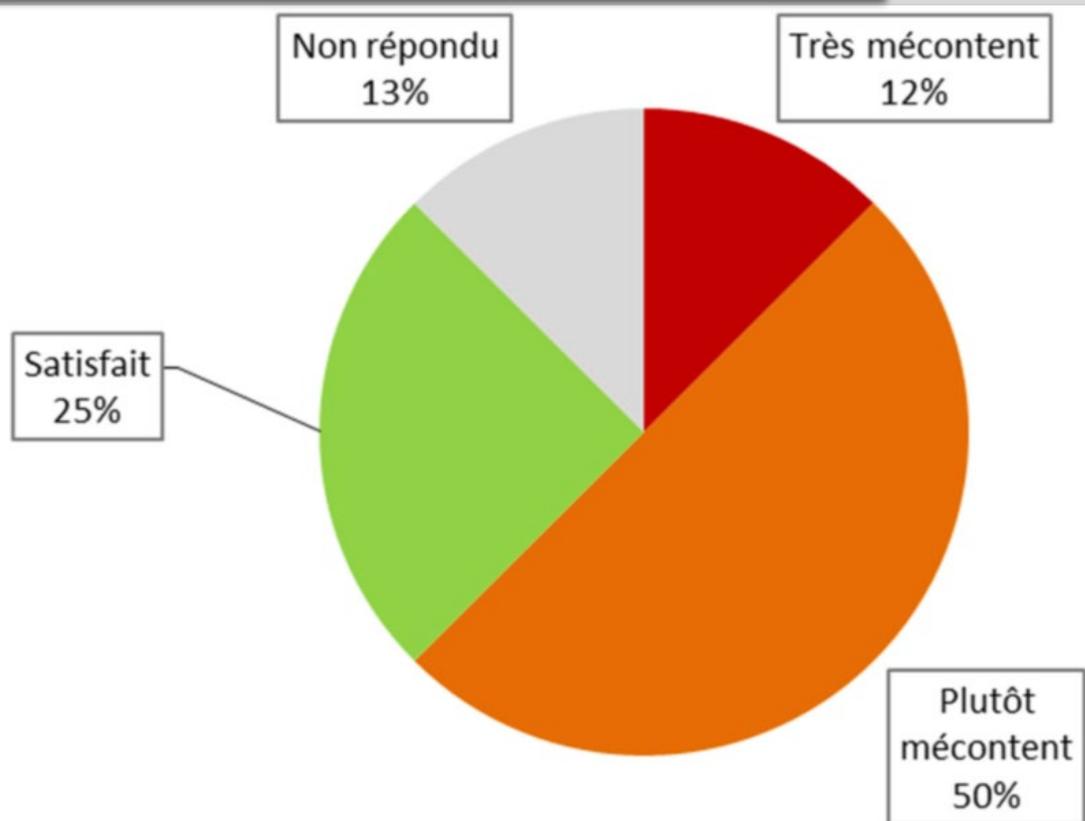
### Satisfaction du confort thermique d'hiver

La programmation des chauffages en température et en horaire **est à réajuster**. Les circulations sont légèrement surchauffées.

L'aération manuelle ne peut être faite sans que le chauffage se coupe automatiquement.

Supérieures à 19°C en occupation et qui descendent peu en inoccupation grâce à l'isolation, température min. de la salle polyvalente 17,5°C (consigne de 13°C en réduit)

**Actions correctives menées** : arrêt de radiateurs dans les circulations, adaptation de la programmation horaire du chauffage

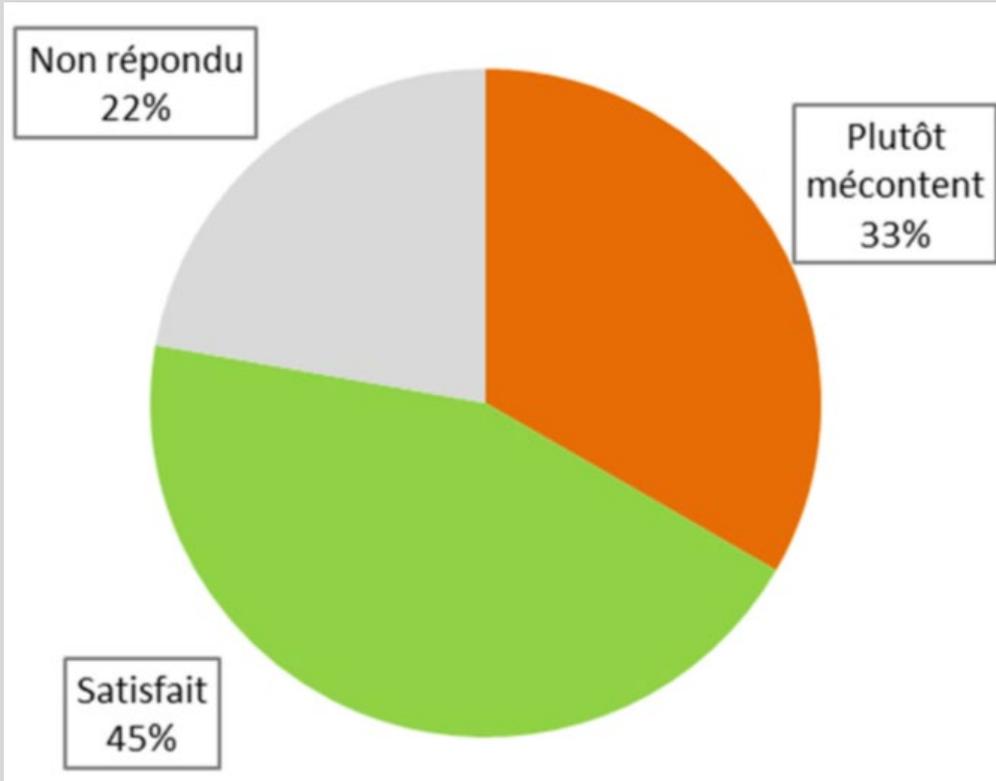
### Satisfaction mitigée du confort thermique en été

Protections solaires, Maintien de la VMC la nuit, Ouverture automatique d'ouvrants de 23 h à 7 h

D'après les relevés températures satisfaisantes : elles sont restées en dessous de 27°C en période d'occupation (hors pics très ponctuels)

« Durant la période estivale, on était censé ne pas toucher aux fenêtres. Il fait **trop chaud dans la salle** donc on est obligé d'ouvrir mais cela fait entrer la chaleur » (Salle utilisée : Dojo Karaté)  
 « L'ouverture des **fenêtres ne permet pas de créer un courant d'air.** »

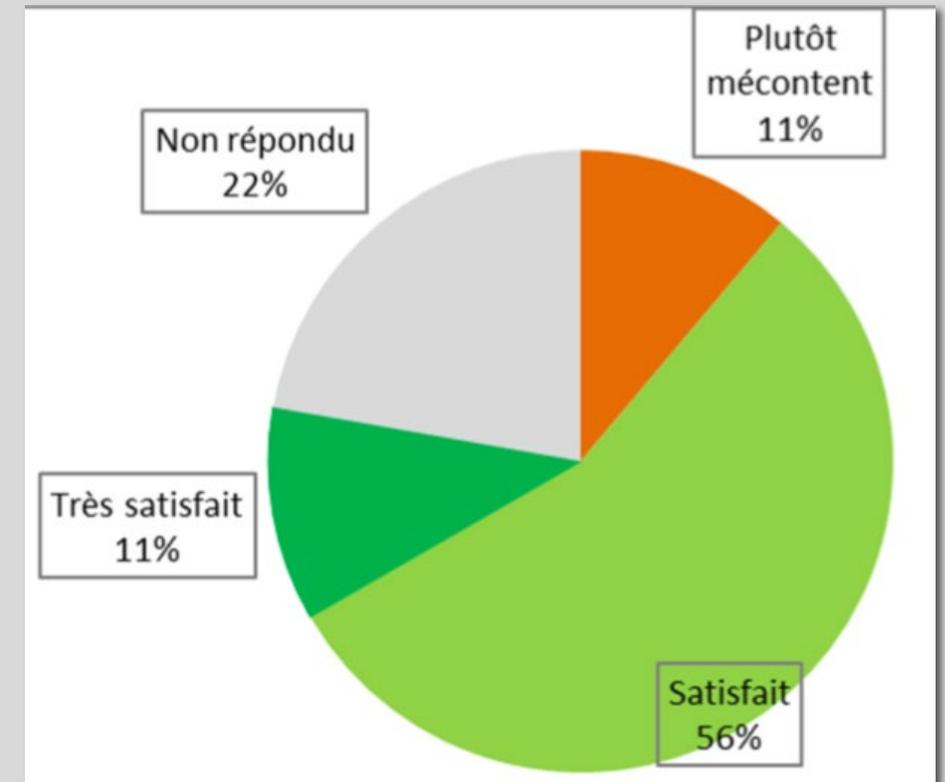
### Satisfaction vis-à-vis des brise-soleil

Un questionnaire soulève l'intérêt de **rajouter un rideau dans la salle polyvalente** où le soleil peut gêner en soirée (orientation Ouest / brise-soleil horizontaux)

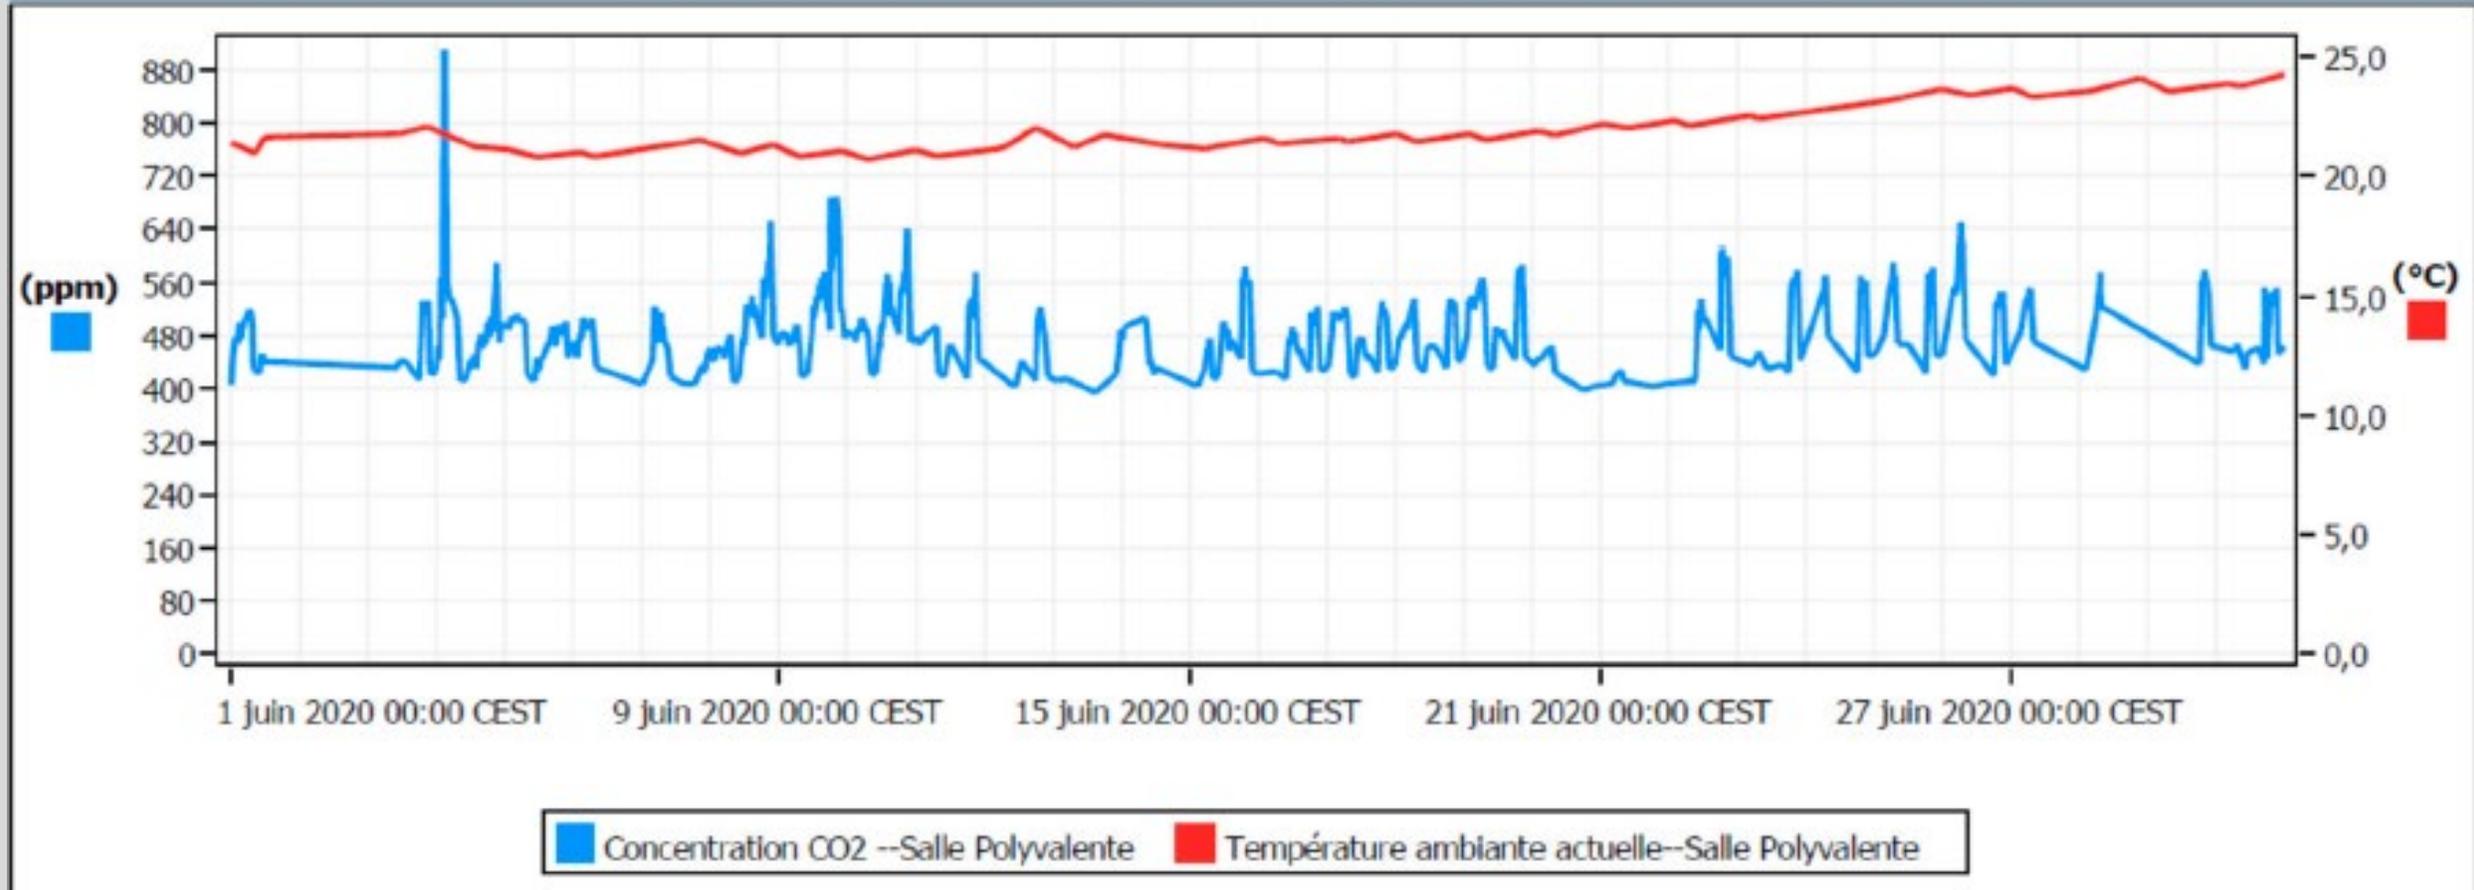
### Edition de courbes sur la période Juin 2020

## Salle polyvalente RDC semi-enterrée Sud

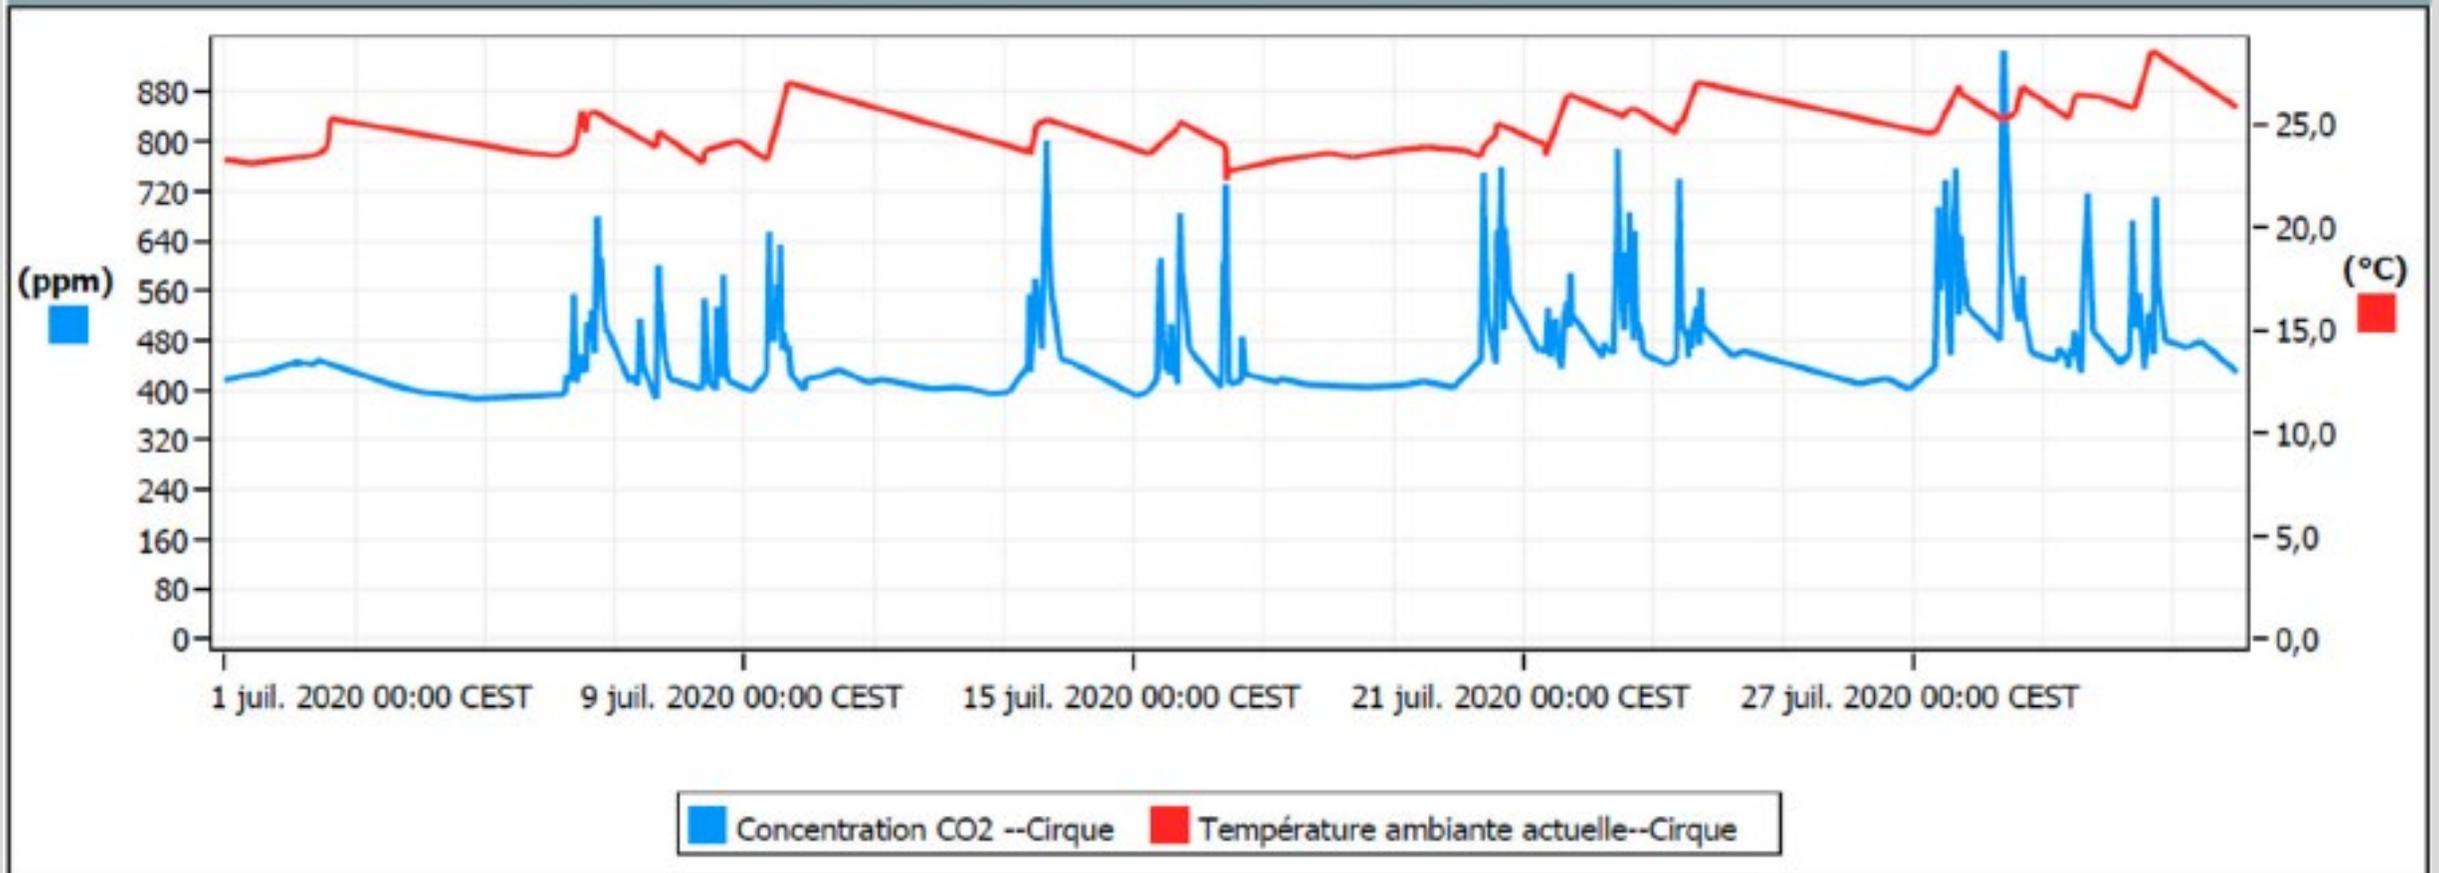
### Edition de courbes sur la période Juillet 2020

## Salle Cirque RDC semi-enterrée Sud

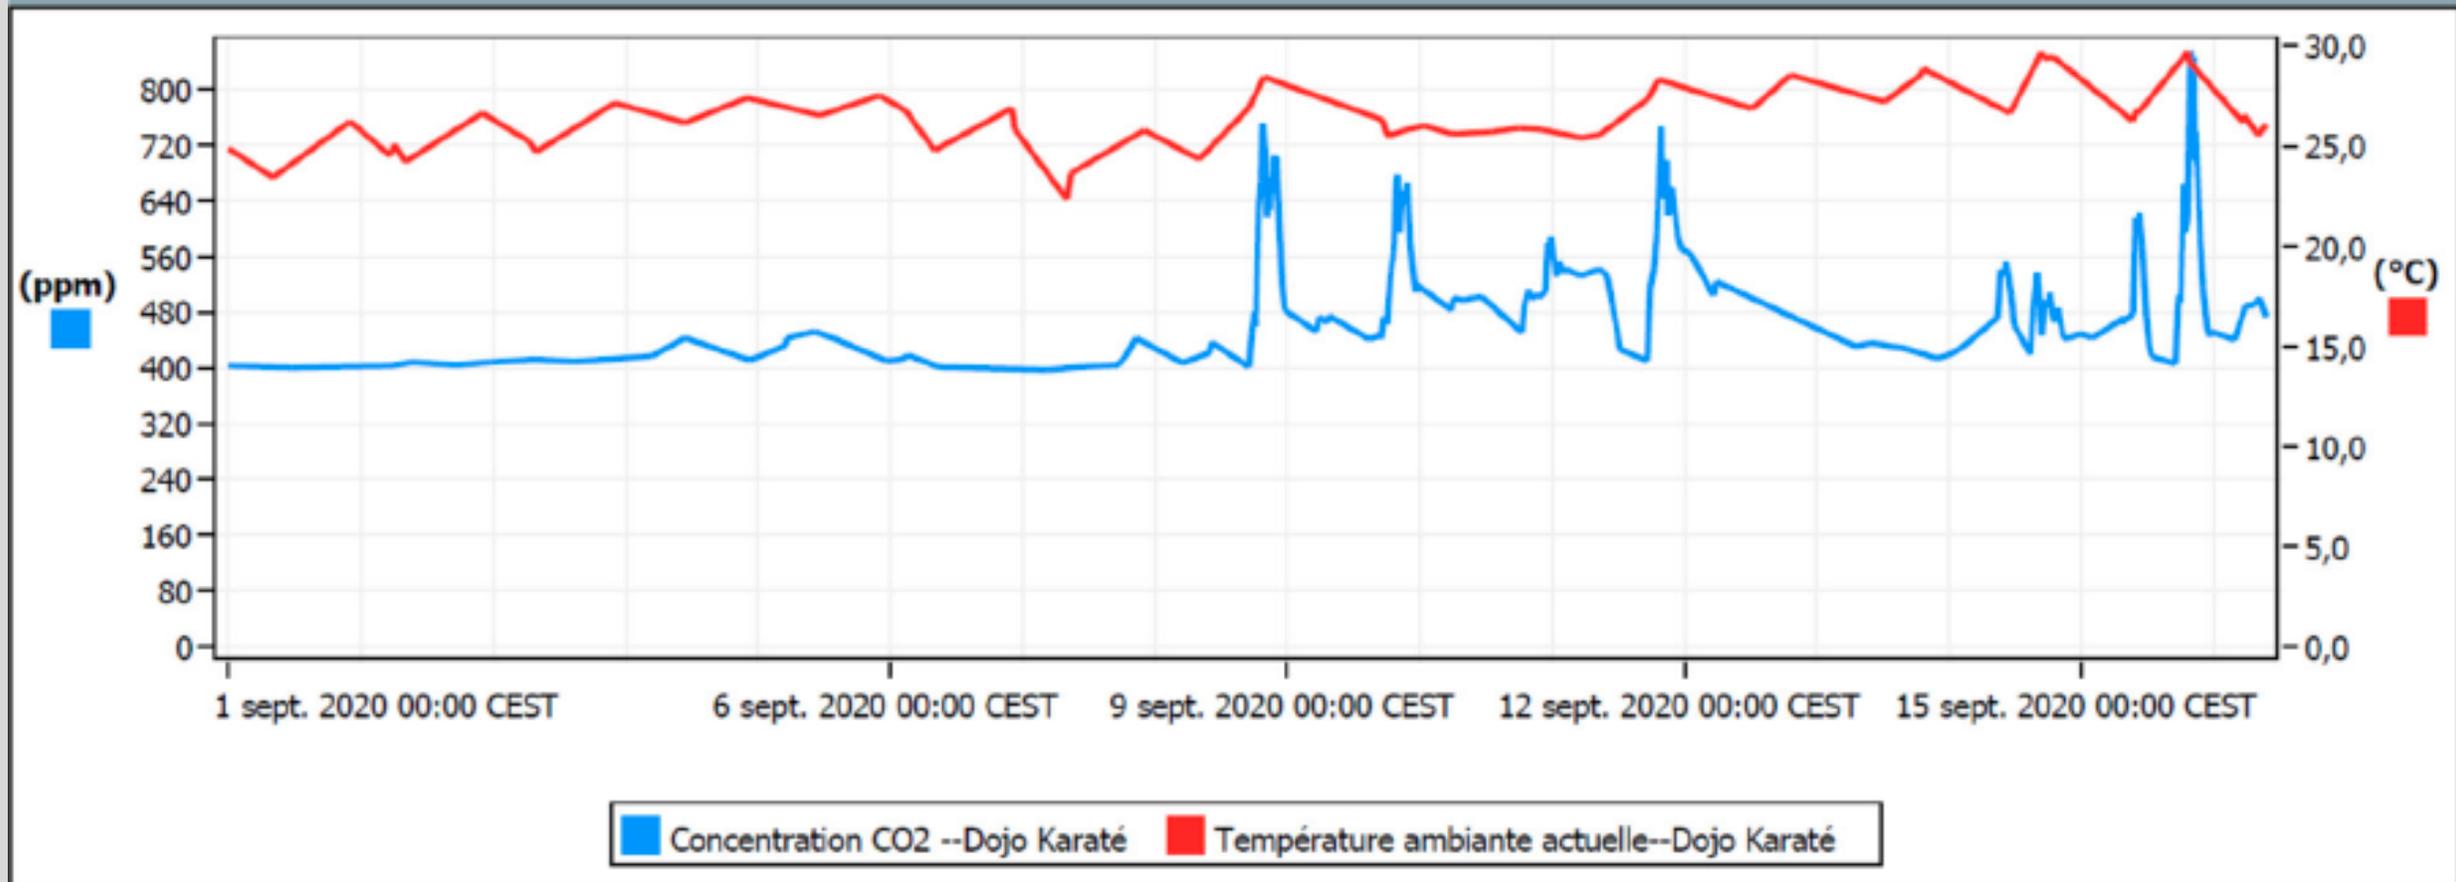
Edition de courbes sur la période 1 septembre - 16 septembre (9h37) 2020

## *Salle dojo sur-élévation bois (non utilisée en juillet et août)*

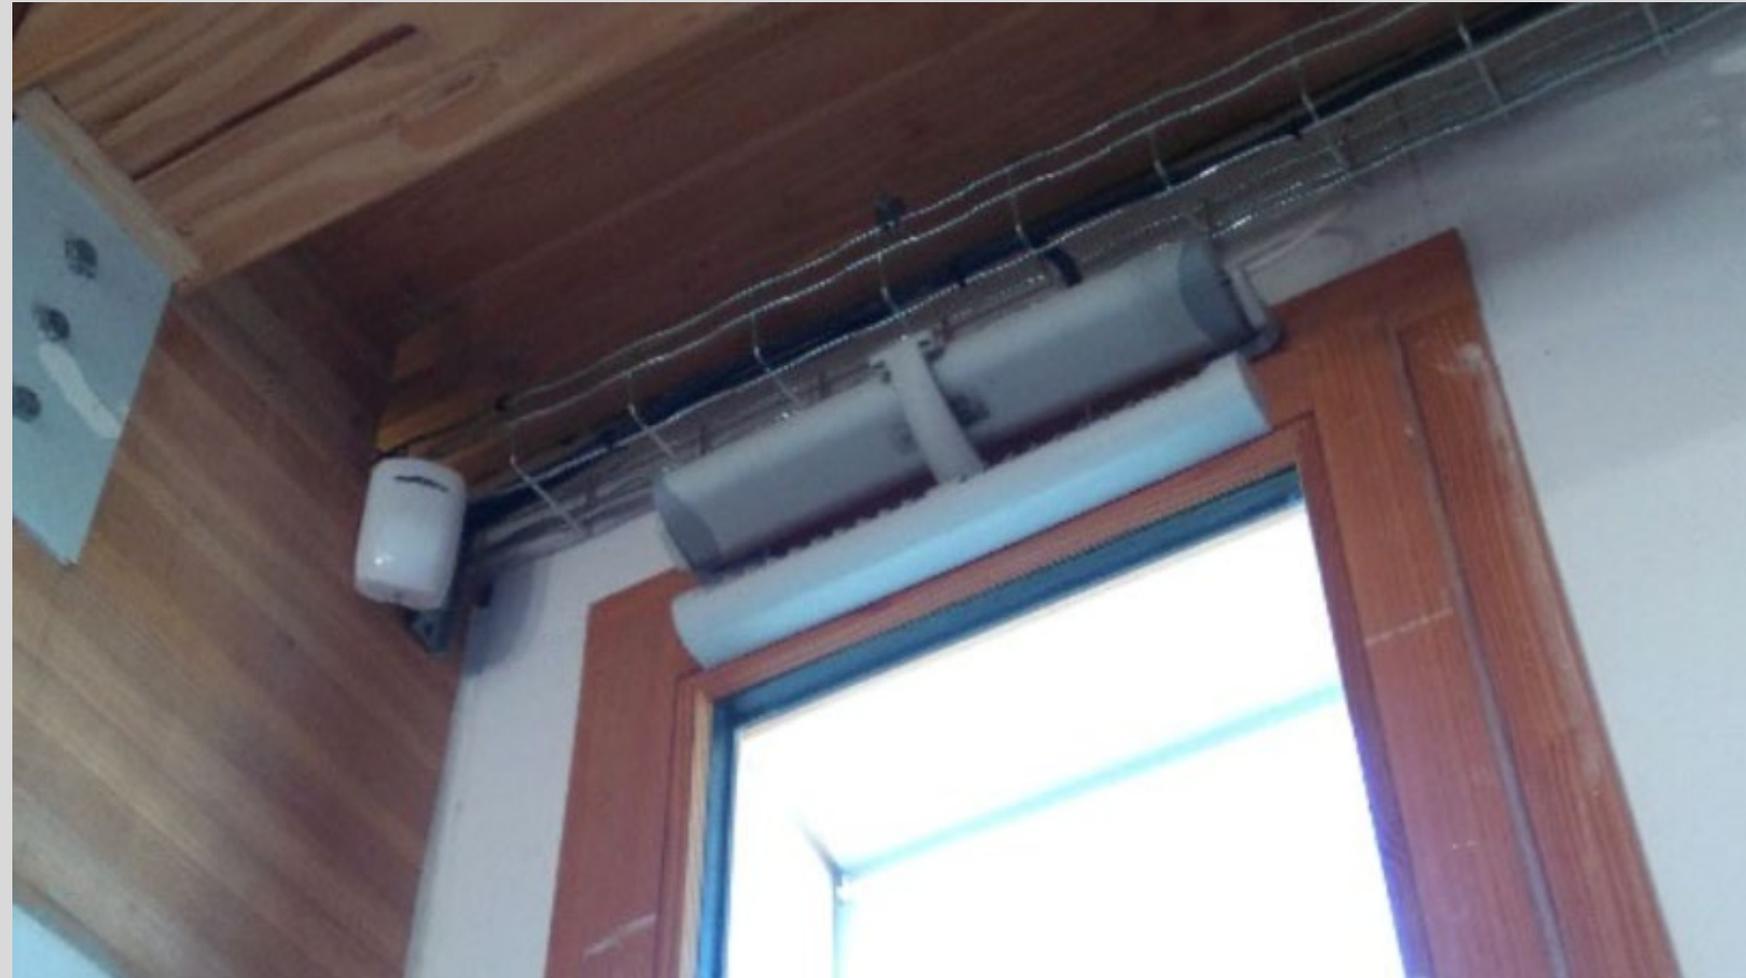
Une ventilation automatique fonctionnelle via des ouvrants motorisés

Les gains mesurés sont de **6 à 8°C** en moyenne en été, y compris en inoccupation

Néanmoins pour de futures opérations, éloigner les détecteurs anti-intrusion de ces ouvrants car ils se déclenchent involontairement ici

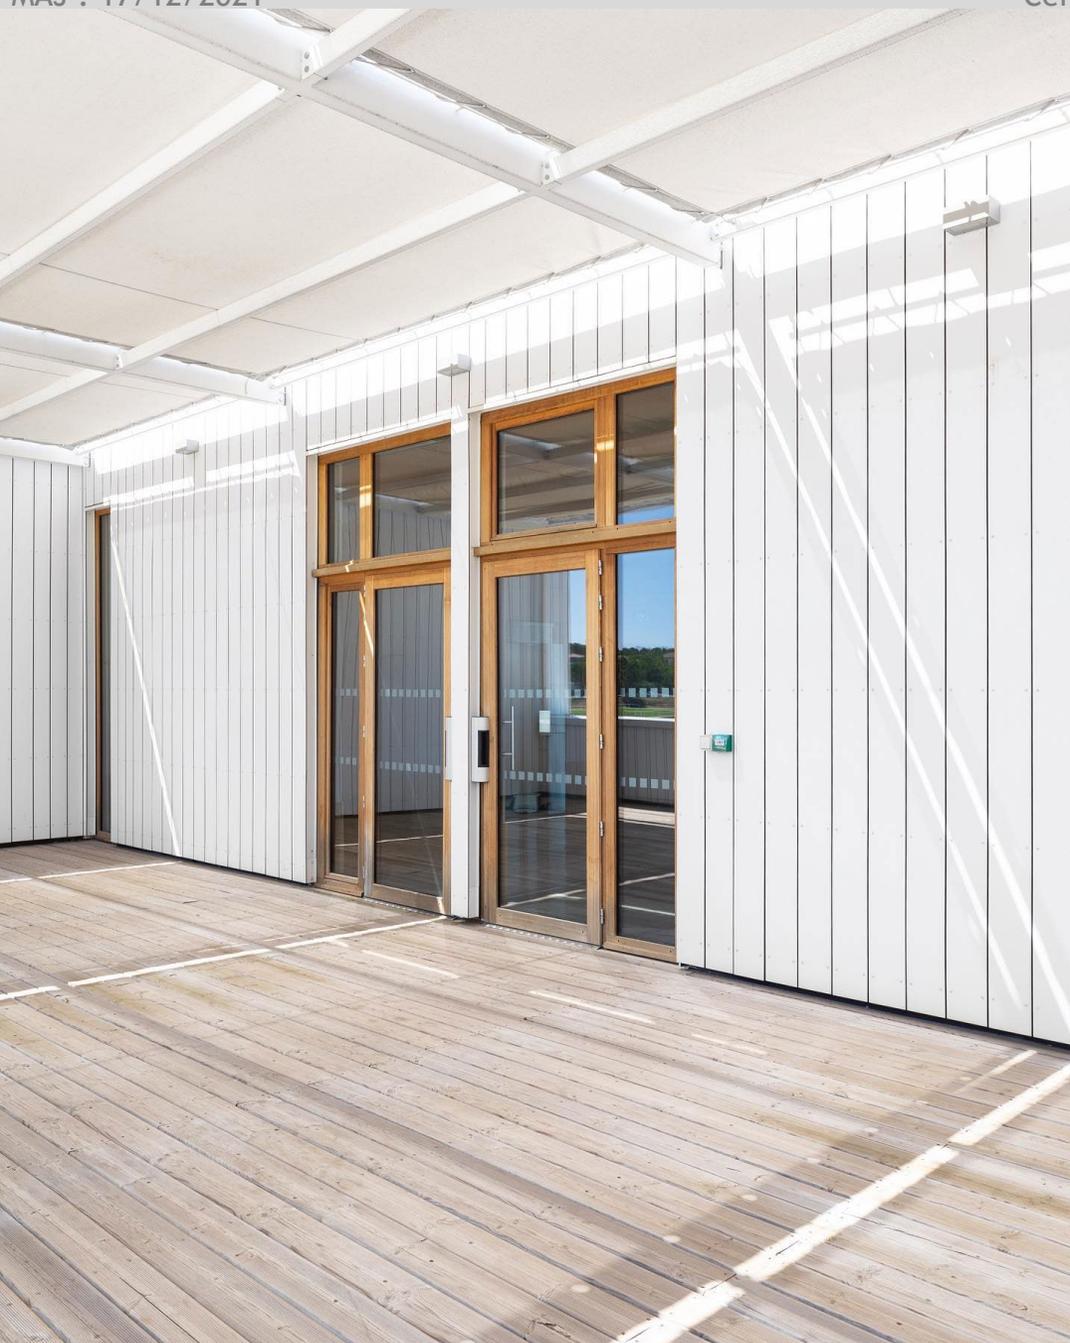
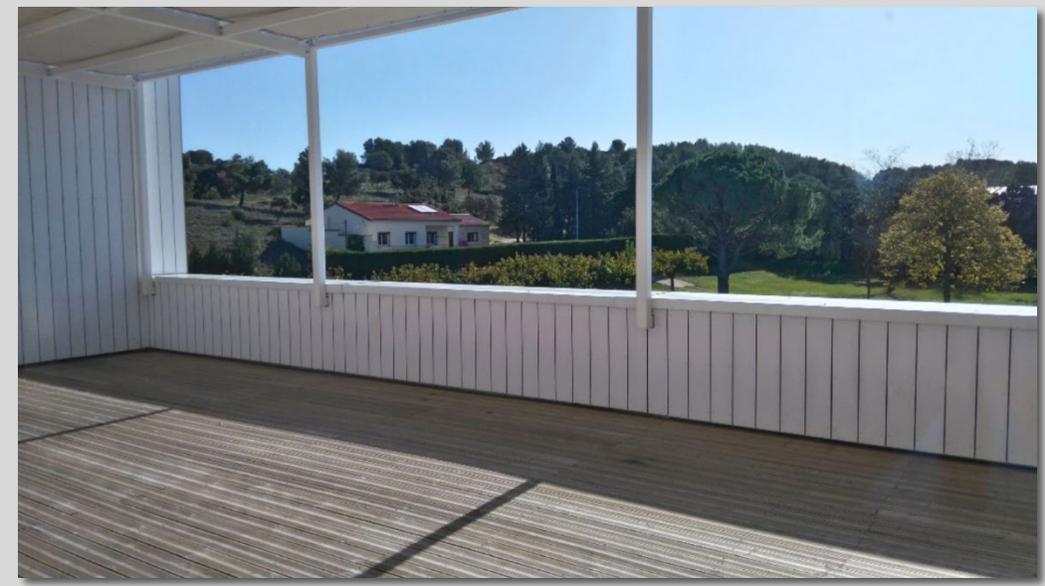
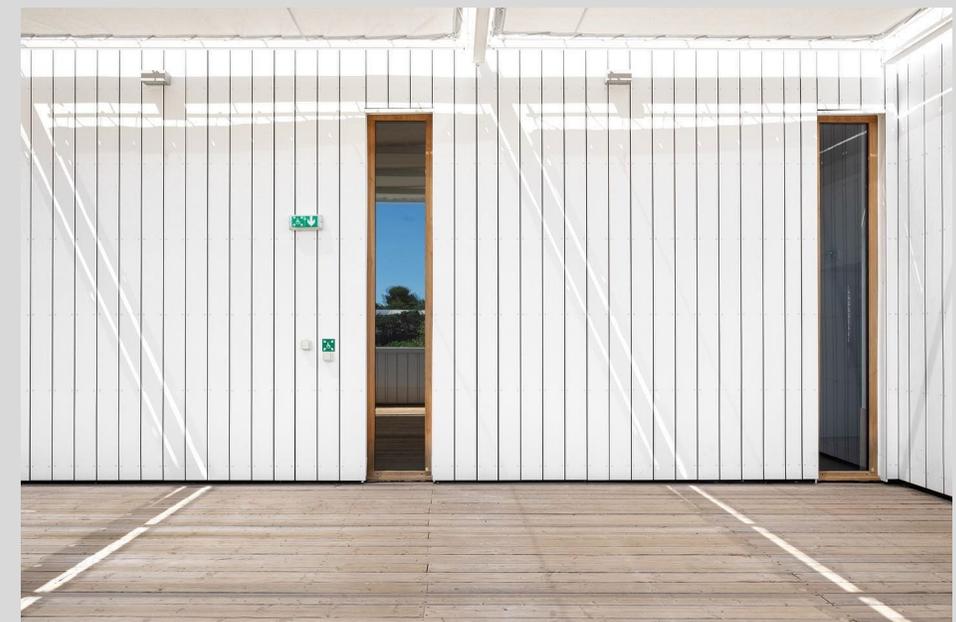
Un espace extérieur créé  
**apprécié des usagers**  
Photo en période COVID  
: pas d'usage visible)

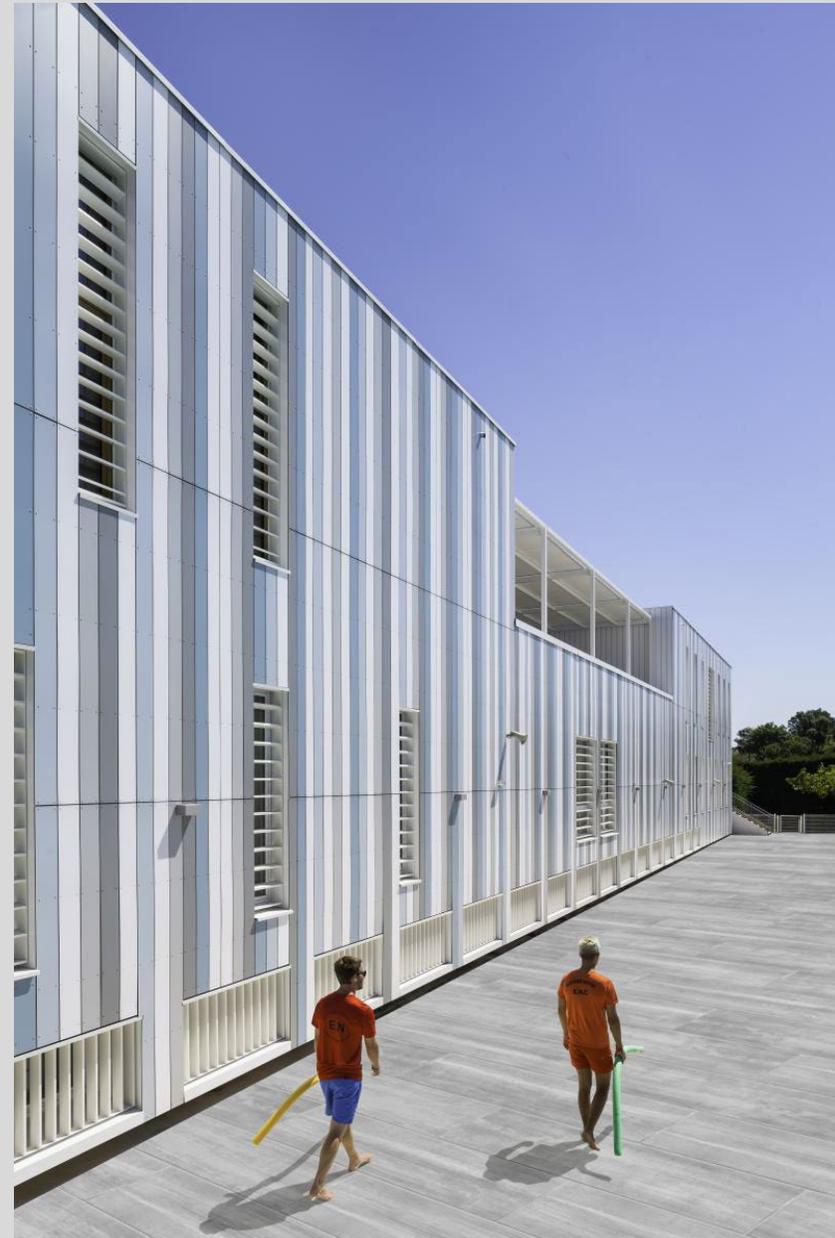
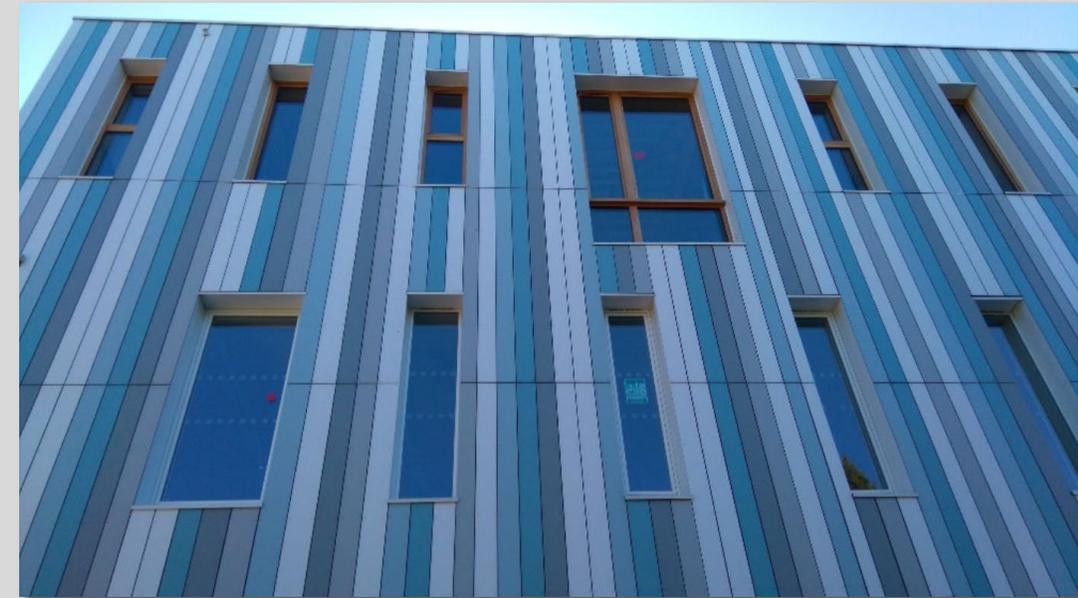
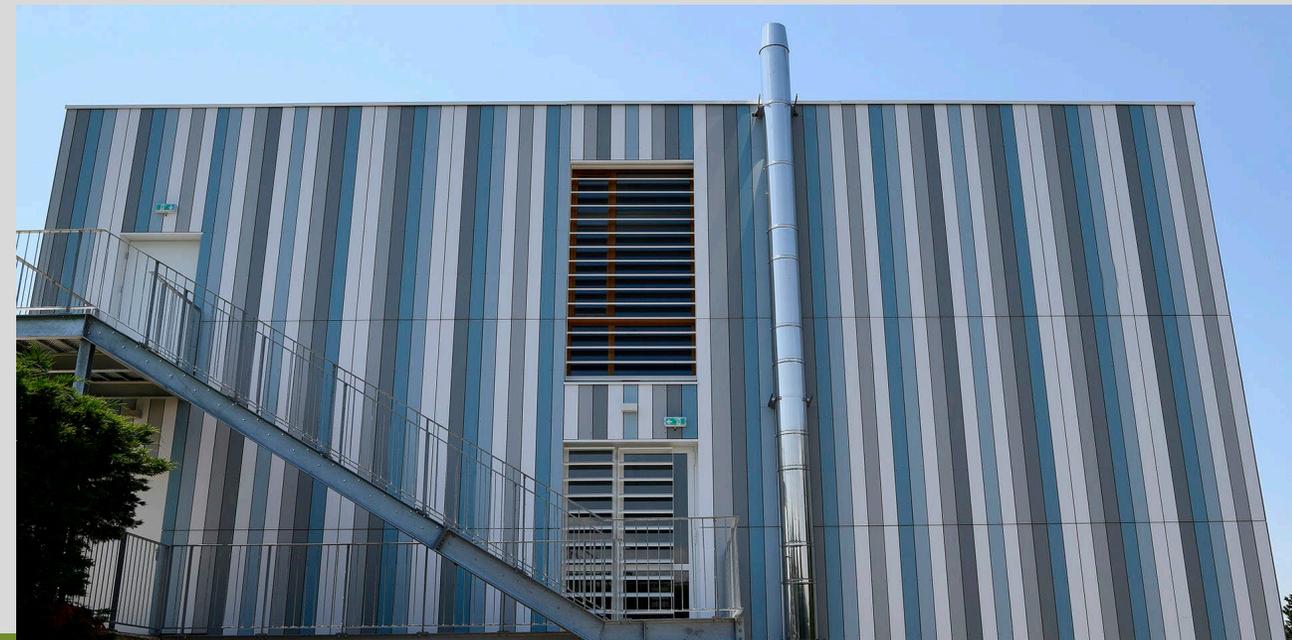
Bon vieillissement du  
bardage composite  
Homogénéité pour  
toutes expositions

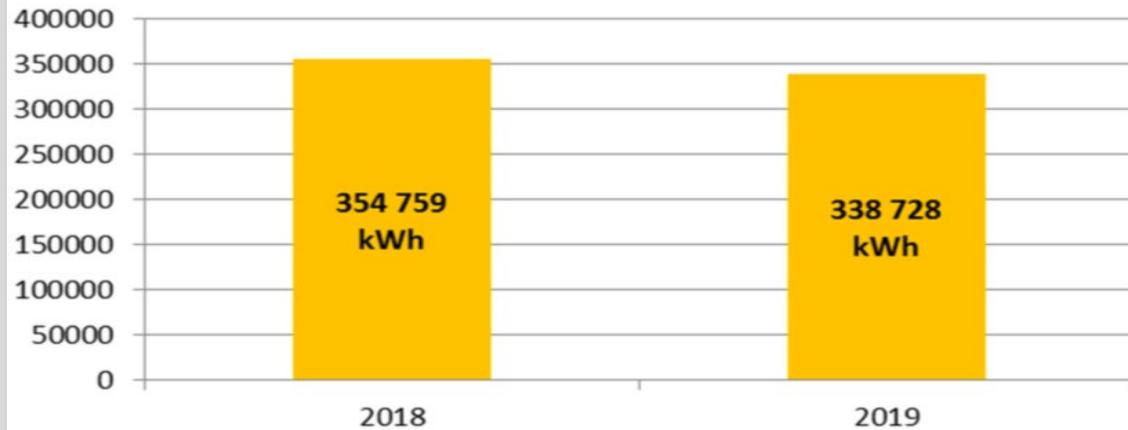
Consommation d'électricité (kWh) en  
2018 et 2019

Des consommations électriques hors process piscine bien maîtrisées (en occupation normale)

**21 kWh/m<sup>2</sup>SRT.an**

30% éclairage

**54% ventilation**
