# CENTRE NAUTIQUE CHATEAURENARD (13)

Commission d'évaluation : phase Usages du 16/12/2021

# Retour sur les 2 années de suivi d'usage

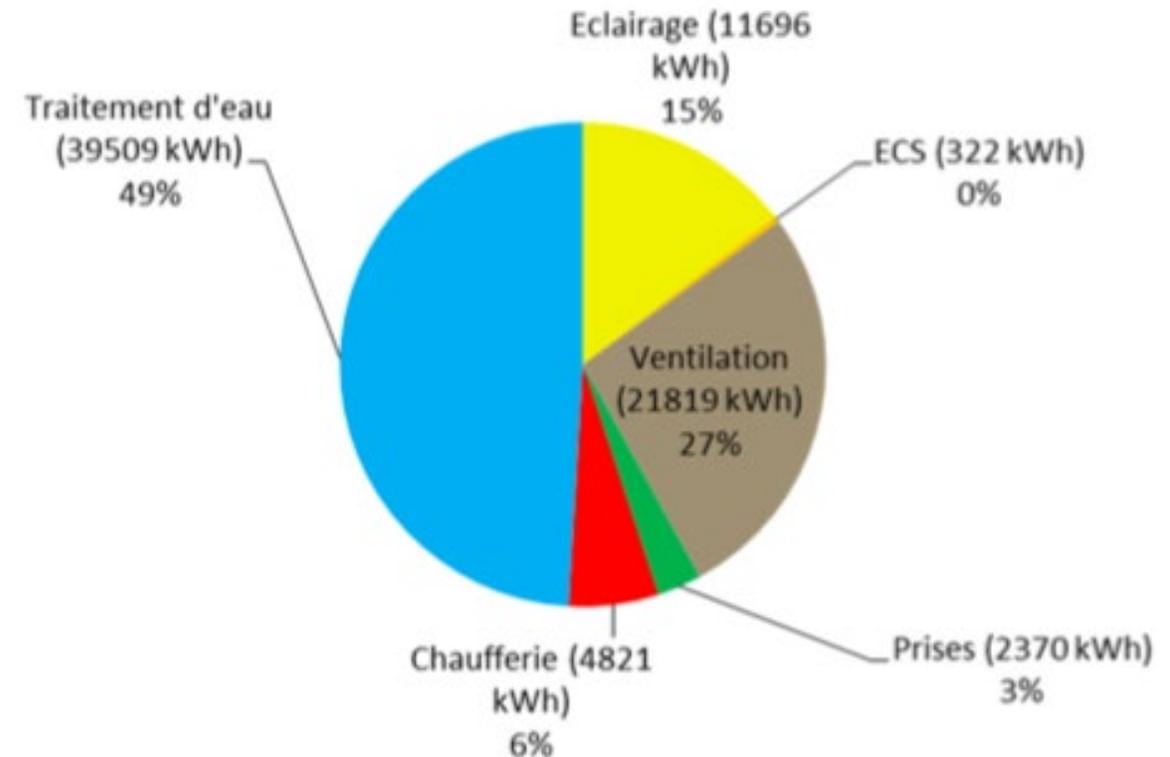
Consommation d'électricité par poste (en kWh)  
Du 25 Octobre 2018 au 25 Octobre 2019

*Consommations d'électricité liées au process piscine, à l'éclairage extérieur, au SSI, aux ascenseurs, aux sèche-mains et sèche-cheveux*

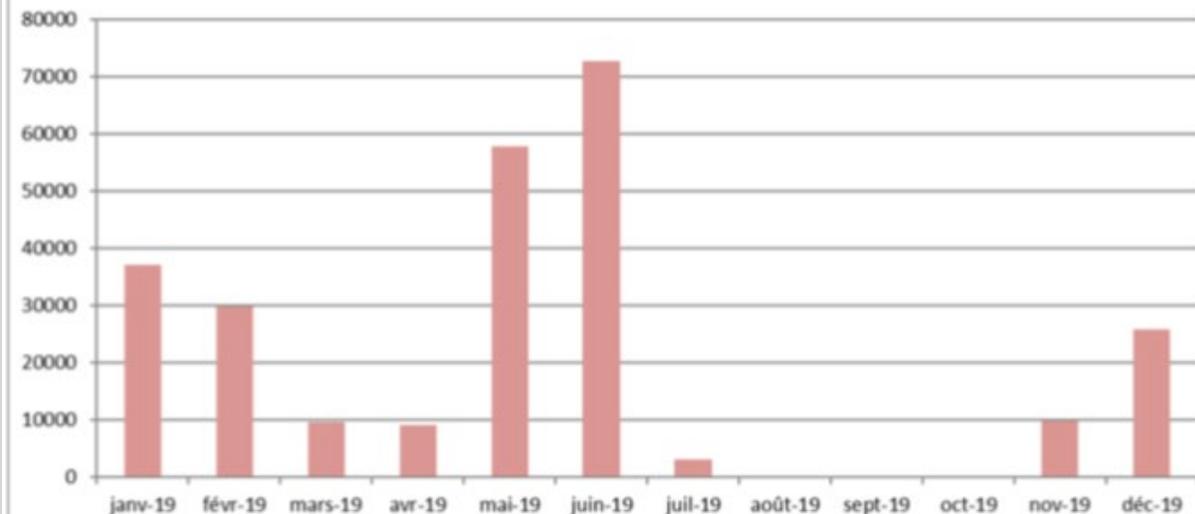
Consommation de gaz (kWh) par mois en 2019

La consommation gaz est plus importante en période de chauffe de la piscine (57%) et de chauffage des locaux

Consommation liée au chauffage encore élevée pour ce bâtiment isolé et étanche (réajuster éventuellement chauffage des circulations)

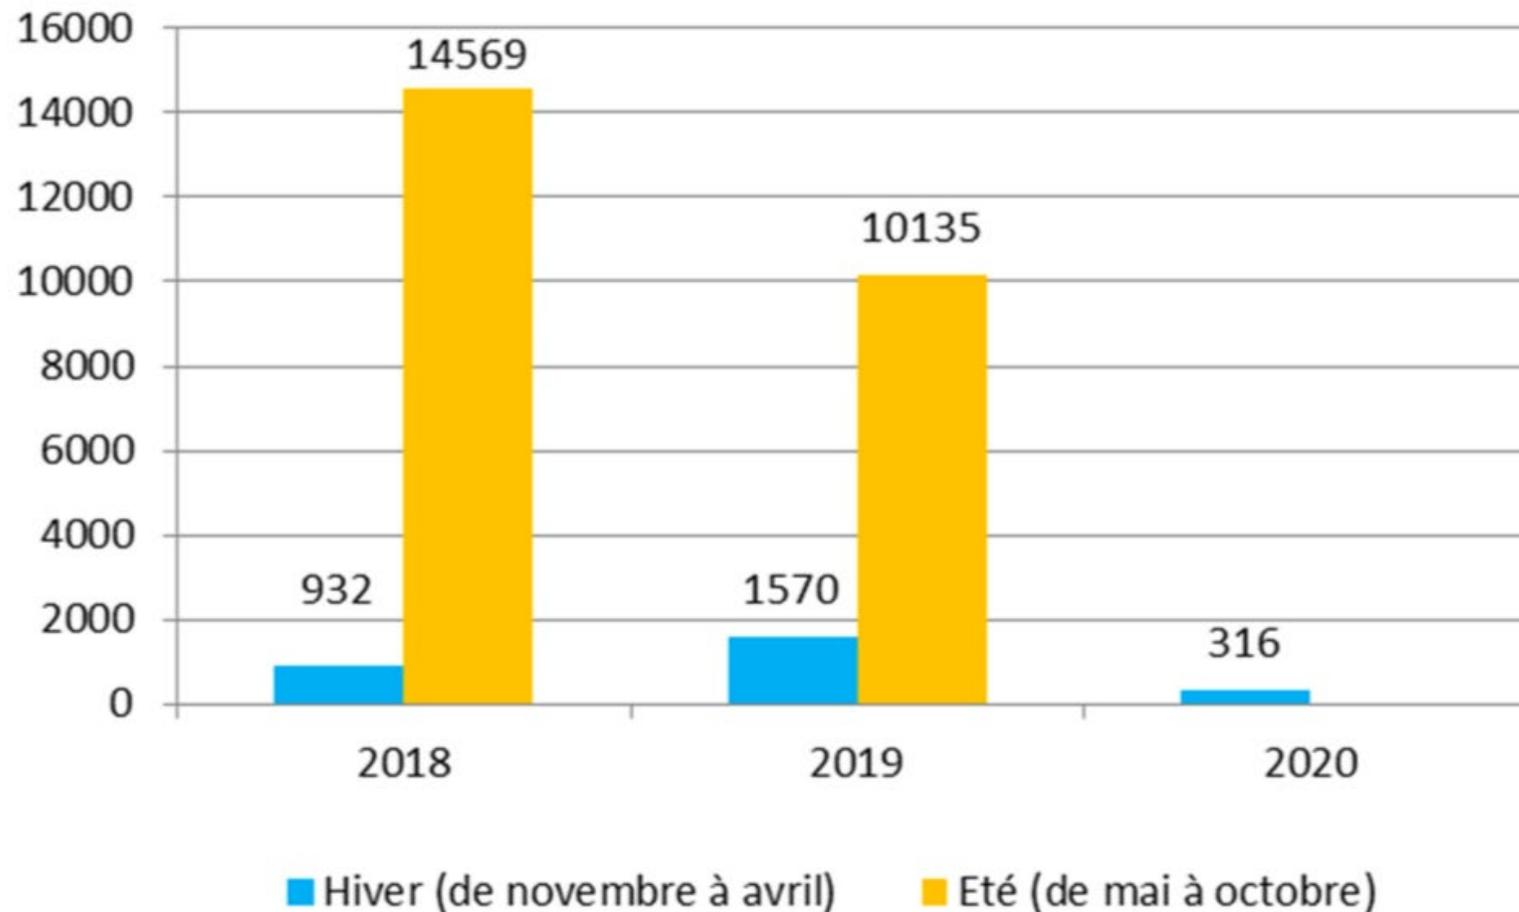
Comparaison des consommations d'eau (m<sup>3</sup>) entre période hivernale et estivaleComparaison des consommations d'eau (m<sup>3</sup>) entre période "hiver et période "été"

Répartition de la consommation d'eau en 2019 :  
Arrosage : 622 m<sup>3</sup>  
Piscine : **10 662 m<sup>3</sup>**  
Bâtiment : **421 m<sup>3</sup> soit 1,15 m<sup>3</sup>/jour**

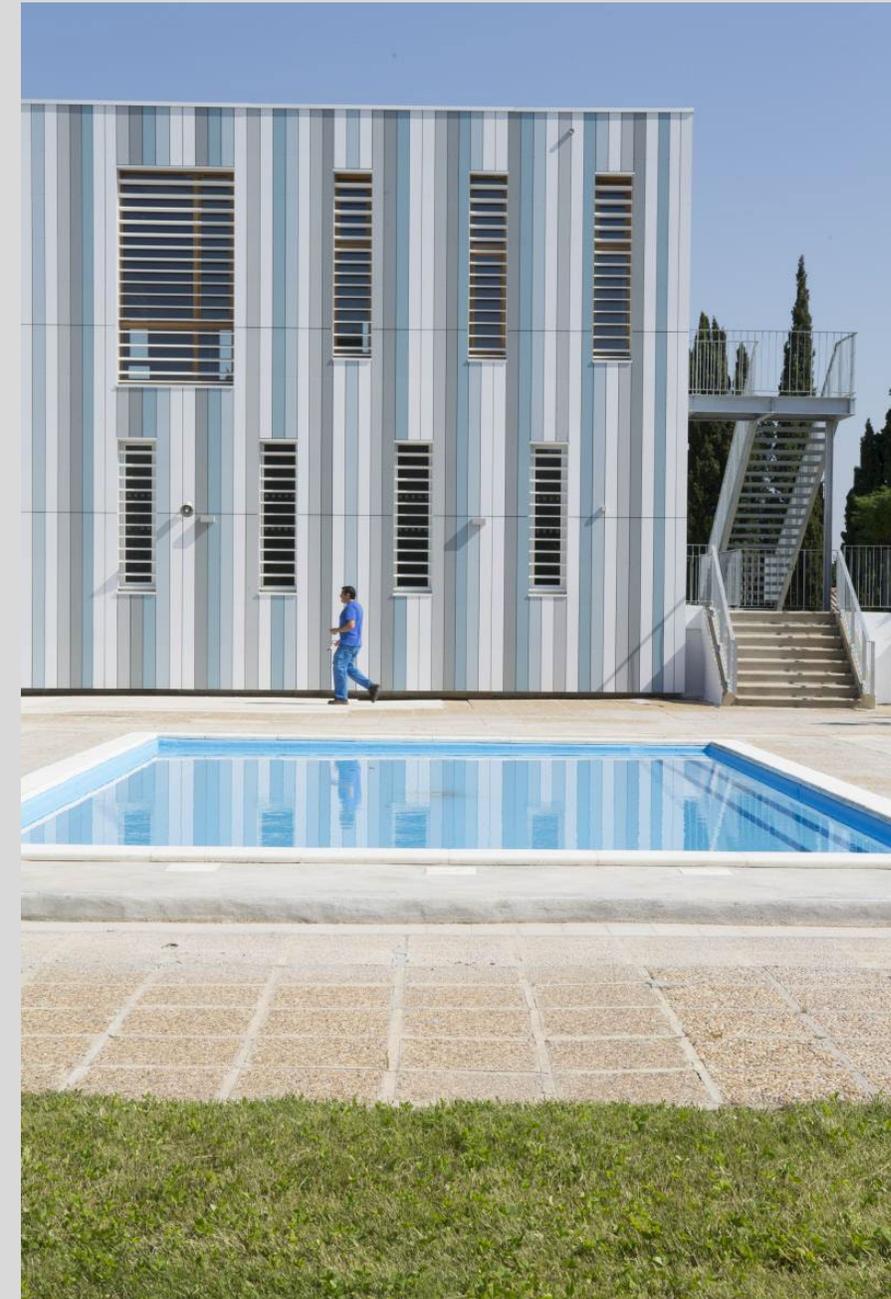
- A photograph of a modern building with vertical blue and white stripes. The building has several windows with horizontal blinds. A person in a blue shirt is walking on the sidewalk in front of the building. To the right, there is a staircase leading up to a balcony. In the foreground, there is a swimming pool with blue water and a concrete deck. The sky is clear and blue.

- Des matériaux bien entretenus
  - Satisfaction/Qualité de l'éclairage naturel
  - Des systèmes d'éclairage dans les parties communes
  - Bonne qualité de l'air

- vérification de l'arrêt de la CTA en inoccupation,
    - luminosité des détecteurs d'éclairage,
    - température de chauffage,
    - débits d'eau
