Commission d'évaluation : Fonctionnement du 17/05/2018

# SMICTOM Embrun (05)

# Retour sur les deux années de fonctionnement

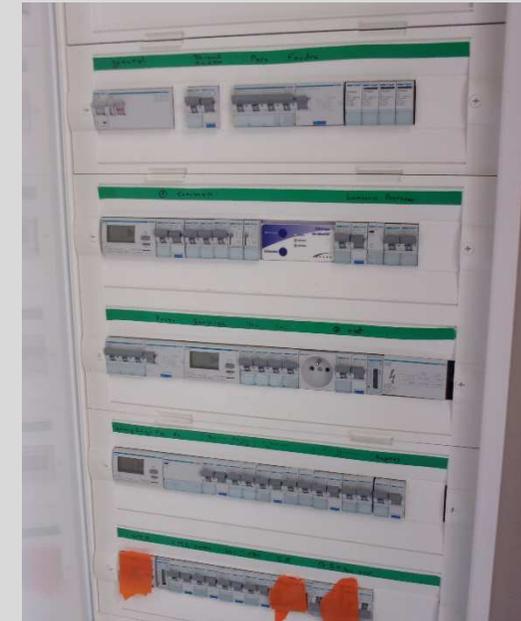
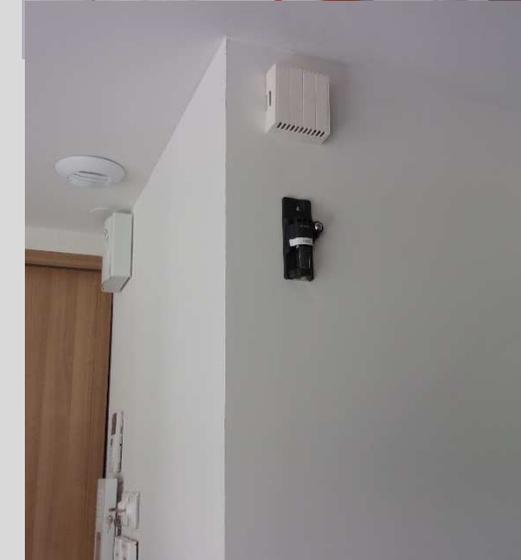
# Gestion de projet

- Pas de GTC => choix concerté que le MO relève chaque mois les compteurs
- => prise en main par MO des équipements
- Premier relevé le 02 juin 2016
- Evaluation 1<sup>ère</sup> année en septembre 2017
- Identification d'un compteur oublié (ECS)
- Reprogrammation des 4 sondes de températures

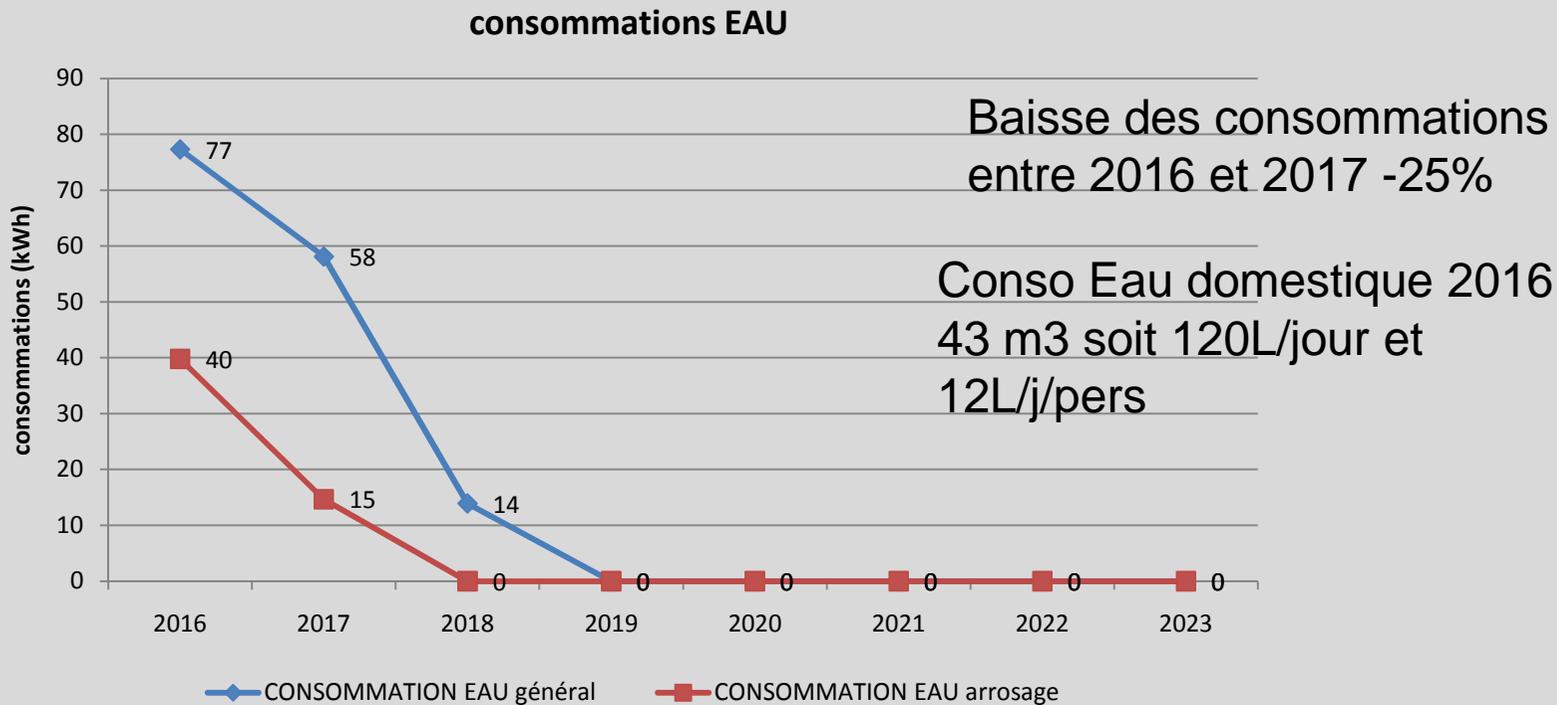
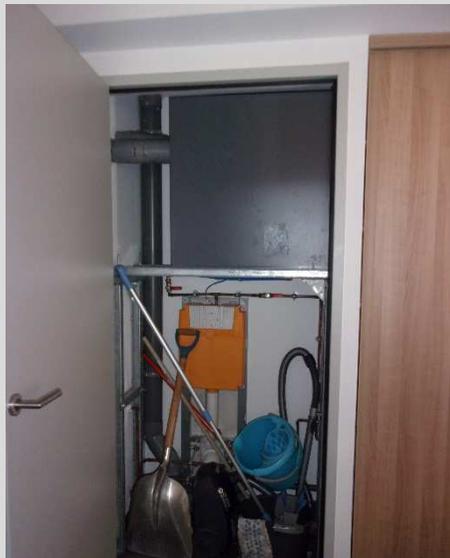
## Eau

- Récupération d'eau de pluie low-tech pour alimentation de l'unique WC avec gestion manuelle par utilisateur
- Différents problèmes survenus
  - Pression
  - Encrassement
  - Odeurs => dépose cuve

- Toiture végétalisée
  - Arrosage gestion manuelle par occupant en fonction météo estivale

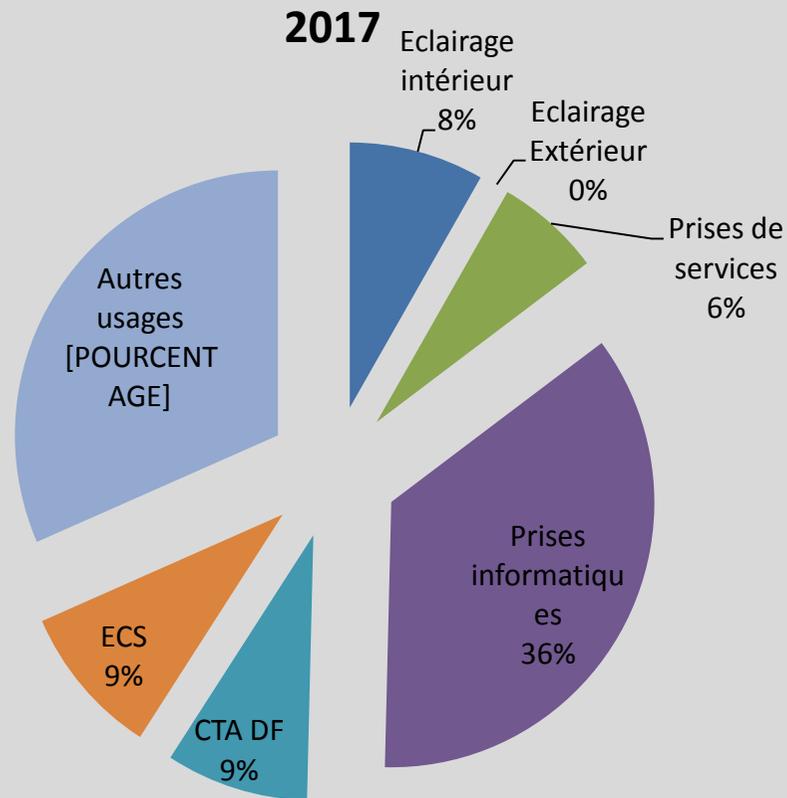
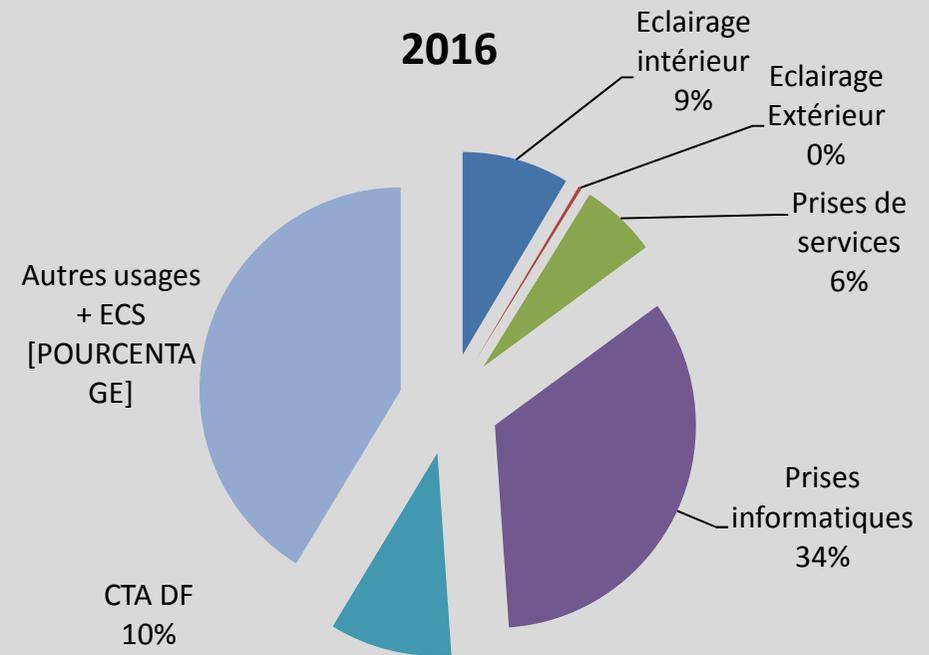
# Energie-Electricité

VENTILATION DF	RT 2012	Compteur ventilation 12 mois glissant 2017	Compteur ventilation année 2017	Réel / RT2012
Consommation kWh	556,74	637	560	Entre + 14,5 % et 0%
Ratio kWh/m <sup>2</sup> utile.an	3,26	3,72	3,27

ECS	Compteur Prise 2017
Consommation kWh	2279
Ratio kWh/m <sup>2</sup> utile.an	13,3 / 34,4 (ep)

ECLAIRAGE	RT 2012	Compteur éclairage	Réel / RT2012
Consommation kWh	1 549	530	- 65 %
Ratio kWh/m <sup>2</sup> utile.an	9	3,09

ECS	RT 2012	Compteur ECS extrapolé sur 12 mois	Réel / RT2012
Consommation kWh	652	592.5	- 9 %
Ratio kWh/m <sup>2</sup> utile.an	3,81	3,5

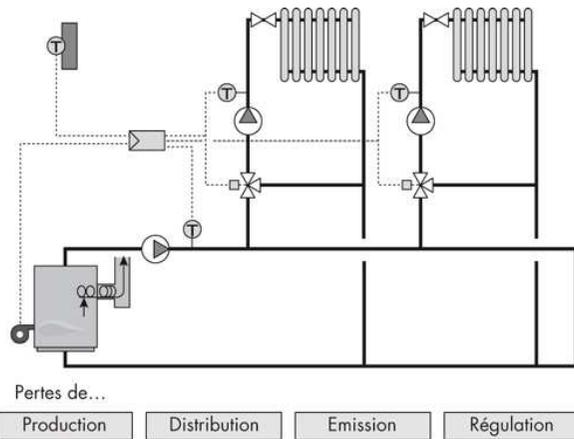
# Energie-CHAUFFAGE

- Comparaison calcul RT2012 / STD/ consommations réelles

- RT 2012 : Rendement global / SRT (189m<sup>2</sup>)
- STD : Rendement 100 % / SU (171 m<sup>2</sup>)
- Réel : Pertes de production non comptabilisé / SU

Valeurs ramenées à 171 m <sup>2</sup> et rendement total 78%	RT 2012	STD	Compteur CH1 Saison 2016/2017	Compteur CH1 Saison 2017/2018	Réel / STD	Réel / RT2012
Consommation kWh	6 955	5 238	12 219	10 863	+107 %	+ 56 %
Ratio kWh/m <sup>2</sup> utile.an	40,67	30,63	71,45	63,52

- *Régulation chauffage à améliorer pour baisser les consommations*
- *Solutionner le problème d'odeur lié au réseau d'eau pluviale*
- *Prise en main par MO de la CTA DF ou exploitant compétent*

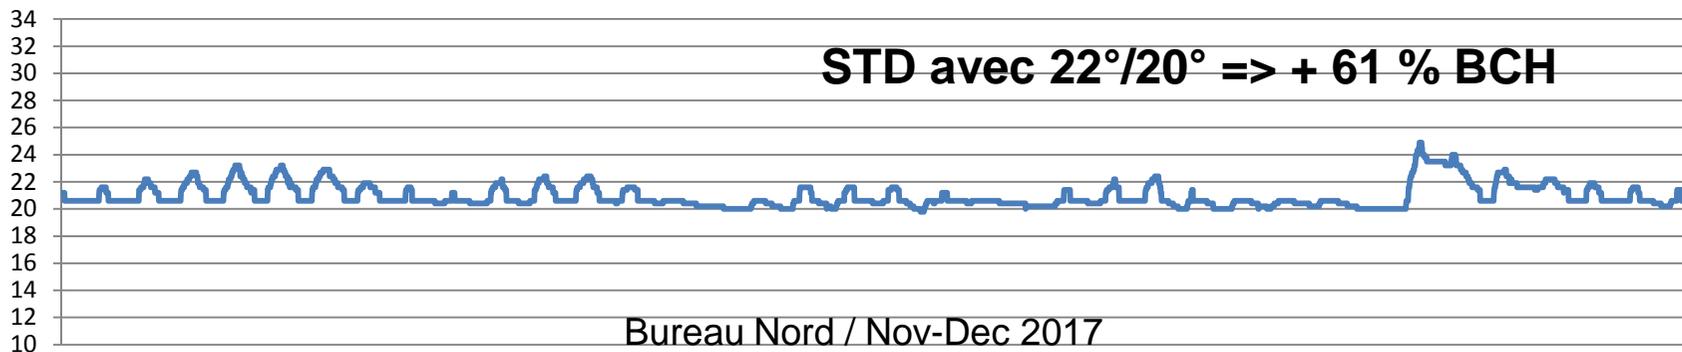
- Confort thermique

- 4 sondes de température

- Salle de réunion RDC
    - Bureau accueil RDC
    - Bureau Sud-Est R+1
    - Bureau Nord-Ouest R+1

Mai à déc2016	T°C mini	T°C max	Nbre H > 28°C	Nbre H > 28°C	Nbre H > 28°C
			Sur la totalité des mesures (6029 h)	En période d'occupation (8-19h)	STD (occupation)
Accueil	17,3 04 nov	27,3 25 août	0	0	4
Salle de réunion	13,6 04 nov	27,8 11 juillet	0	0	4
Bureau Nord	14,0 04 nov	30,5 25 juin	188	92	62
Bureau Sud	17,3 04 nov	30,5 20 juillet	143	78	37

- Températures hiver élevées :

Moyenne de 22 °C sur la période octobre 2017 et mai 2018
