# Retours d'expériences sur 18 bâtiments performants de la région Rhône-Alpes

Pathologie, risques et bonnes pratiques

Enquête menée de Mars à Août 2014

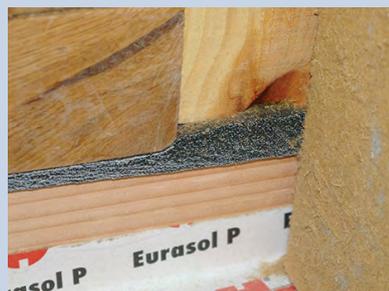
**Constat :** Défauts d'étanchéité à l'air entre le dormant de la menuiserie et le support (maçonnerie, charpente)

**Origine :** Défaut d'exécution

1. Assemblage de 2 pièces de menuiseries réalisées sans feuillure. Le silicone appliqué sans fond de joint ne permettra pas d'assurer une bonne étanchéité à l'air.
2. La bande de mousse imprégnée n'est pas étanche car elle a été posée en dehors des tolérances dimensionnelles indiquées par le fabricant

La bande de mousse imprégnée ne suffit pas à compenser les défauts d'assemblage des menuiseries.

- Bande adhésive fixée par-dessus le joint de mousse expansive
- Bande de mousse imprégnée : respecter les plages d'utilisation indiquées par le fabricant
- Anticiper en conception l'étanchéité des assemblages (ex : réalisation de feuillures) afin d'éviter les solutions non pérennes (ex : silicone posé sans fond de joint)

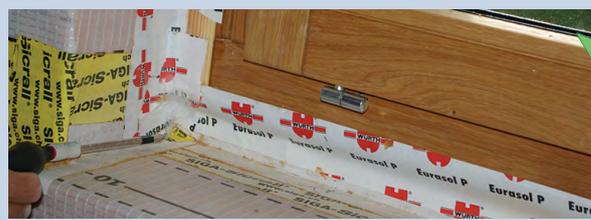
La bande adhésive est fixée par-dessus le joint de la mousse expansive

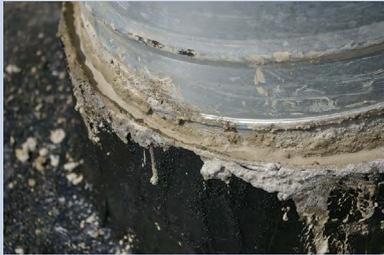
Le mortier liquide ne s'adapte pas aux variations dimensionnelles

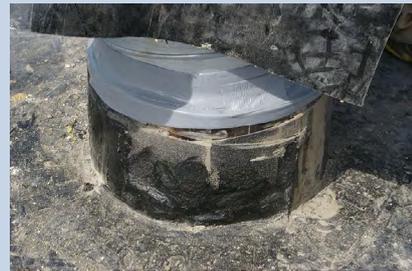
Utilisation de joint membrane souple

- Utilisation de joint membrane souple
- Utilisation de manchette spécifique adaptée aux gaines VMC

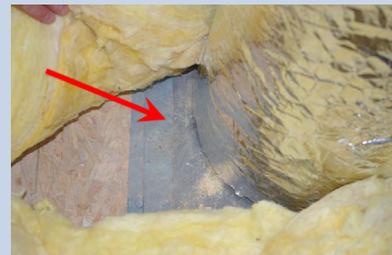
Utilisation de manchette spécifique

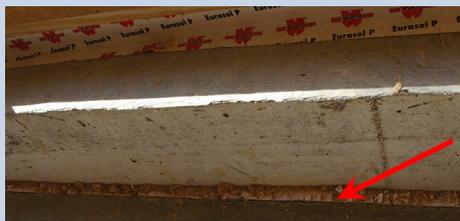
Bande adhésive oubliée

**Origine** : Défaut d'exécution

**Impacts** : Infiltration d'air dans les fondations, perte de performance thermique de l'enveloppe

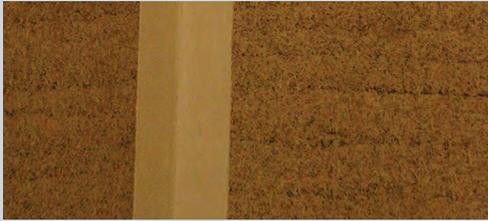
Apparition de moisissures pendant le séchage, laissant des tâches sombres dans les angles notamment. Défaut esthétique rattrapé par un enduit à la chaux.

**Origine** : Humidité du matériau et difficulté de ventilation

**Impacts** : L'humidité des murs peut occasionner des désordres caractéristiques (développement de moisissures impactant la qualité de l'air intérieur et défaut esthétique)

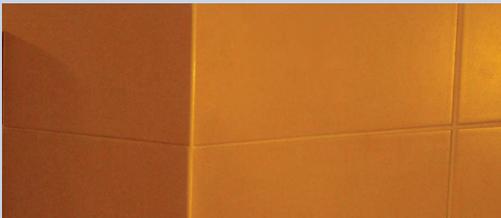
Pose de la faïence sur le béton de chanvre encore humide. Le béton de chanvre observe un retrait en finissant de sécher, les joints ont fissuré et généré un dégât des eaux

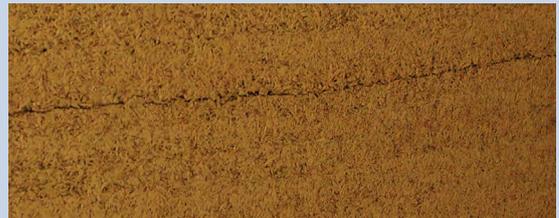
Irrégularité entre les différentes passes du coulage du mortier à la chaux visible sur le rendu final (ligne horizontale) car le mortier a pris pendant la pause

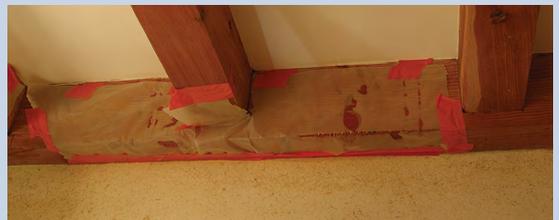
**Origine** : Problème de fournisseur. La présence de poches de sève est un défaut naturel de certaines grumes. Ces bois de plus faible qualité pour la construction sont à trier au moment du sciage

**Impacts** : Coulées de sève dans le bâtiment très salissantes

Charpente en mélèze gorgée de sève

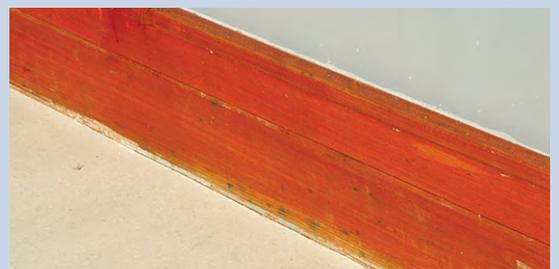
**Constat** : La mise hors d'air du bâtiment et les mauvaises conditions climatiques de l'hiver ont retardé le séchage de la chape du plancher chauffant de ce bâtiment petite enfance. Des moisissures se sont développées sur le cadre des menuiseries bois

**Impacts** : Défaut esthétique et risque sanitaire pour ce bâtiment destiné à accueillir un public sensible (enfants en bas âge)

Développement de moisissures sur la menuiserie. Ponçées et repeintes à l'aide de peinture naturelle, les moisissures demeurent visibles

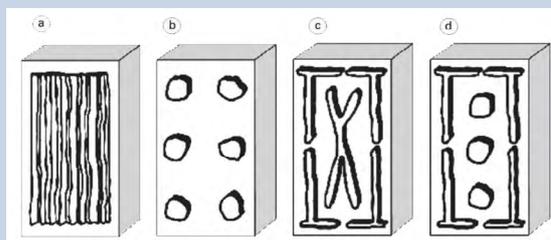
**Constat :** Le type de pose de l'isolant peut créer une lame d'air entre les couches d'isolant ou entre le mur et l'isolant. Le renouvellement de cette lame d'air avec de l'air extérieur dégrade la qualité de l'isolation thermique

Bonne pratique : extrait du cahier des prescriptions techniques du CSTB de l'isolation en polystyrène. Modes de collage des panneaux isolants (exemples) a : en plein ; b : par plots ; c : en boudins ; d : par boudins et plots

**Bonnes pratiques :**  
 Une pose en plein (cas a) ou par boudins (cas c) limite la convection de cette lame d'air.  
 En cas de collage par plots, comme illustré dans le cas (b), alterner le type de pose.  
 Le cahier des prescriptions techniques du CSTB exige la réalisation d'un collage d'une rangée de panneaux isolants en plein ou par plots tous les deux étages et sur la dernière rangée de la façade. Cette disposition permet de limiter le renouvellement de la lame d'air située entre le mur et l'isolant.

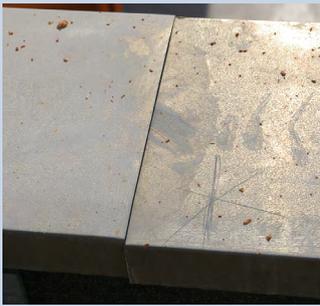
Défaut de pose des couvertines (pas de recouvrement des tôles)

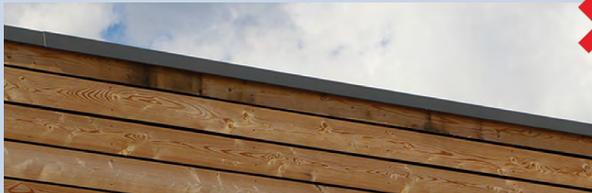
**Constat** : Noircissement du bardage dû à des fuites d'eau

**Impacts** : Risque de dégradation de l'isolant des murs (laine de bois) soumis à une humidité prolongée. Perte de performance d'un isolant gorgé d'eau  
Dégradation esthétique et diminution de la durée de vie du bardage

Dégradation du bardage

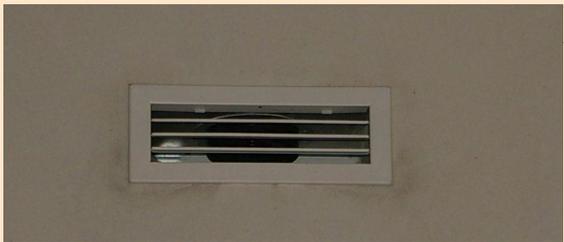
<p><b>Constat :</b> Apparition de taches sombres autour de gaines d'entrée d'air de VMC double flux</p>

<p style="text-align: right; color: red; font-size: 2em;">✘</p> <p style="text-align: center;"><i>Apparition de taches sombres autour de la bouche de VMC</i></p>
<p><b>Origine :</b> Défaut d'étanchéité de la bouche de reprise par rapport à la gaine (fuites)</p>

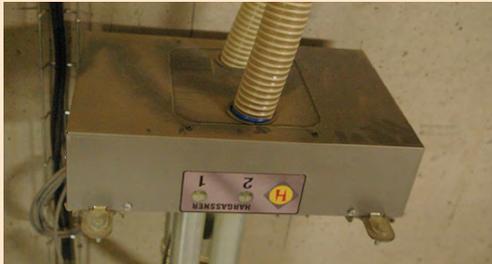
<p><b>Constat :</b> Le système pneumatique d'approvisionnement de la chaudière n'a pas été bien réglé. Il prélève des granulés alternativement dans les deux silos sans en vider un complètement pour permettre le nettoyage</p>

<p style="text-align: right; color: red; font-size: 2em;">✘</p> <p style="text-align: center;"><i>Système d'approvisionnement pneumatique mal réglé</i></p>
<p><b>Origine :</b> Défaut de conception du système pneumatique d'approvisionnement en granulés</p>	
<p><b>Impacts :</b> Difficulté d'entretien du silo</p>

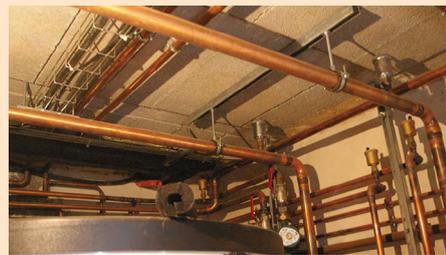
**Origine :** Défaut d'exécution

**Impacts :** Déperditions en dehors de volume chauffé, perte de performance du réseau, surconsommation énergétique

Tuyaux non isolés

- Calorifuger les tuyaux à l'aide de produits adaptés
- Utiliser des supports de fixation des tuyaux eux-mêmes calorifugés

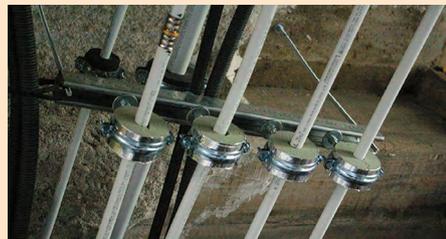
Calorifugeage des supports de tuyaux de chauffage

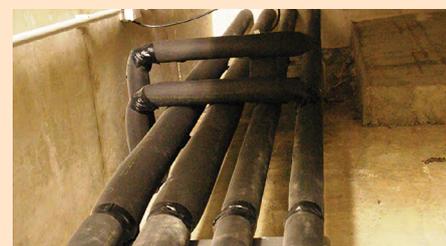
Calorifugeage des tuyaux de chauffage bien réalisé

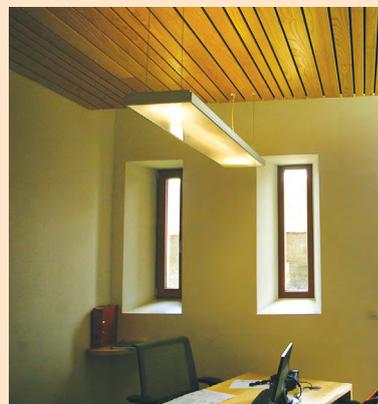
**Origine :** Défaut de conception. Manque de prise en compte de l'évolution des usages

**Impacts :** Inconfort visuel

Luminaire fixe ne facilitant pas un réaménagement du bureau

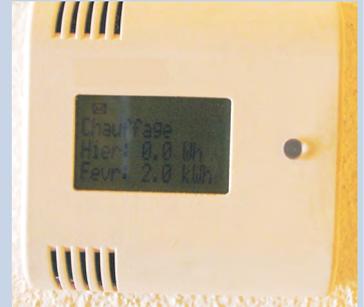
- Défaut de conception du thermostat : fonctionnement complexe et peu intuitif
- Défaut de formation de l'utilisateur : manque d'explication du fonctionnement technique du système
- Défaut de moyens humains pour la gestion de bâtiments

**Symbole encadré :** Affichage peu intuitif : le thermostat affiche une température qui n'est pas celle de la pièce mais la température de consigne du bâtiment (26 °C !) qui peut être modulée de  $\pm 3$  °C par pièce. La modulation n'est visible que par la barre graduée

Interface du thermostat peu intuitive et affichage des consommations peu lisible

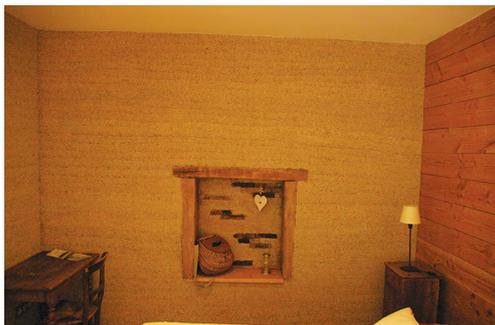
Vue de face d'un mur en béton banché. Les lignes horizontales sont dues aux lits successifs de chanvre

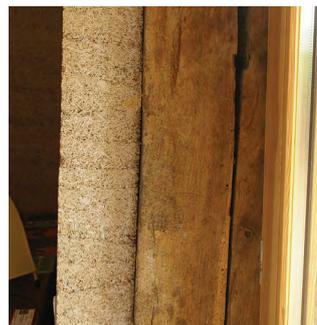
Vue transversale d'un mur intérieur en béton de chanvre banché

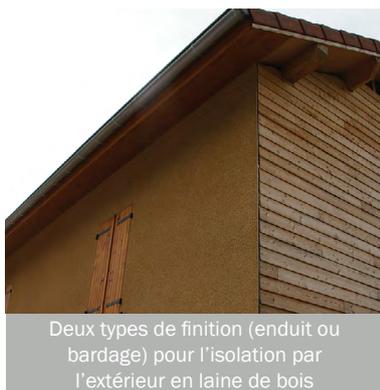
La laine de bois souple permet de rattraper les défauts de planéité de la paroi. La fibre de bois vissée sur l'ossature vient comprimer la laine de bois contre le mur, afin d'éviter une lame d'air entre les couches d'isolants qui dégraderait la performance du système. Il convient de proscrire les matériaux non perspirants (OSB, pare pluie étanche à la vapeur d'eau, enduit à base de ciment ...) qui empêcheraient les transferts d'humidité et entraîneraient des risques de condensation dans le système isolant.

Deux types de finition (enduit ou bardage) pour l'isolation par l'extérieur en laine de bois

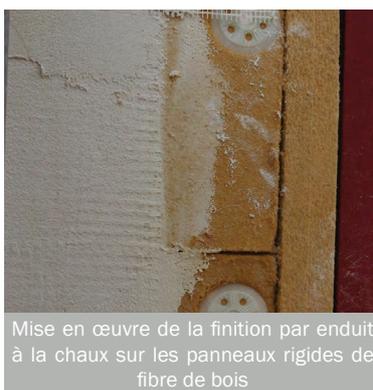
Mise en œuvre de la finition par enduit à la chaux sur les panneaux rigides de fibre de bois

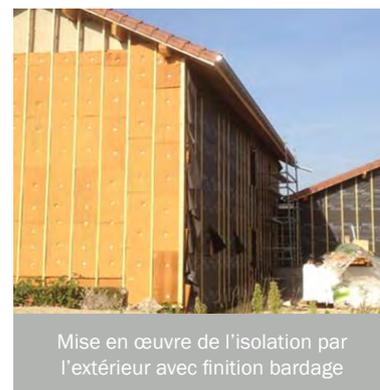
Mise en œuvre de l'isolation par l'extérieur avec finition bardage

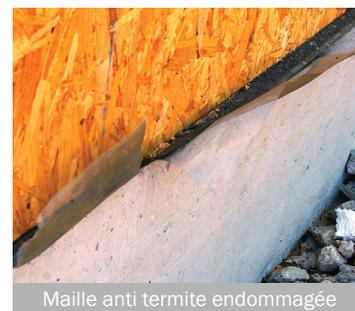
Un produit sous Avis Technique a été mis en œuvre sur un chantier de construction neuve d'un bâtiment à ossature bois dans la département du Rhône. Ignorant l'utilité de la maille en acier, la produit a été dégradé par une entreprise. Dans le cadre de l'accompagnement à la pose des produits sous Avis Technique par le fabricant, le désordre a été détecté et réparé à l'aide d'une résille.

Maille anti termite endommagée

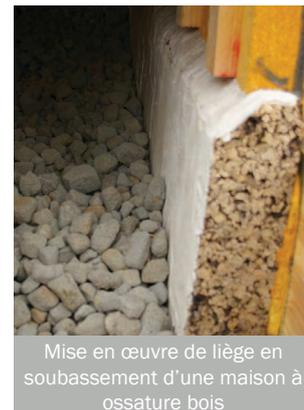
Mise en œuvre de liège en sous-bassement d'une maison à ossature bois

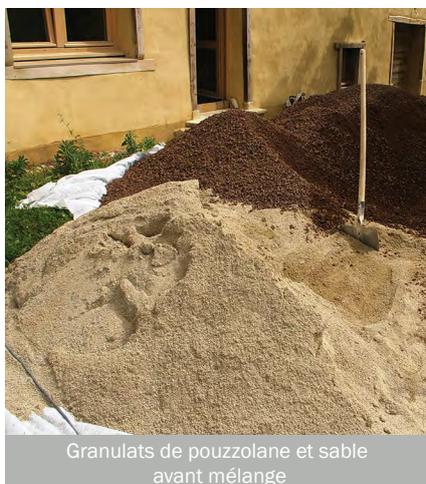
Le pouzzolane est une roche d'origine volcanique naturellement poreuse. Mélangé avec du sable et de la chaux, elle permet de réaliser des chapes isolantes. La perspiration du béton de chaux permet également la migration de la vapeur d'eau. Cette technique est ainsi très intéressante pour la rénovation de bâti ancien.

Granulats de pouzzolane et sable avant mélange

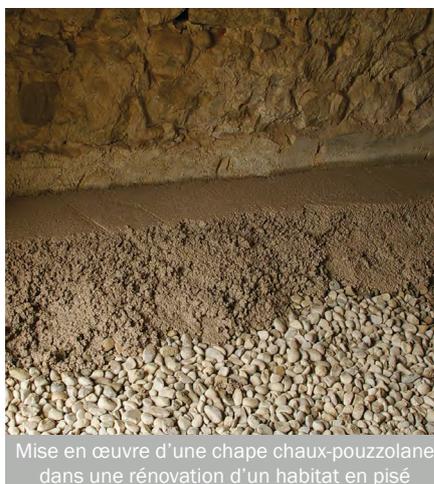
Mise en œuvre d'une chape chaux-pouzzolane dans une rénovation d'un habitat en pisé

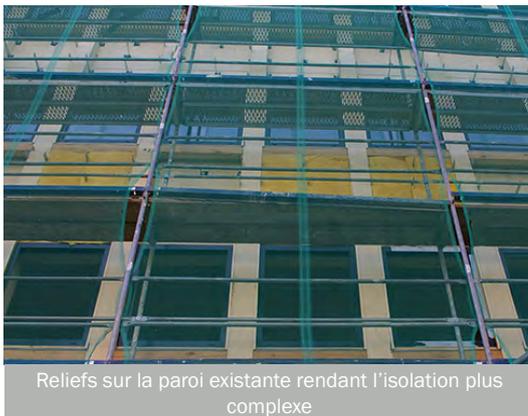
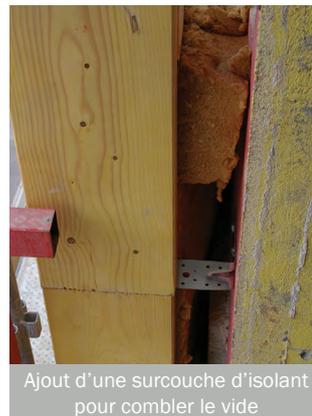
Constat : La façade à isoler n'est pas d'aplomb ou présente des reliefs. L'isolation par l'extérieur, ici prévue derrière un bardage, doit alors s'adapter à la non-planéité de la façade. Ces particularités doivent être bien anticipées en conception.

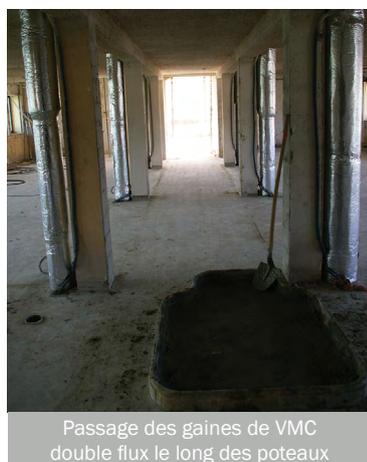
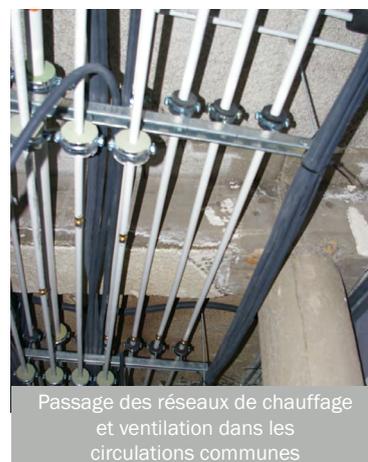
L'espace dans le volume chauffé existant est très contraint par la structure et le cloisonnement existants, ce qui rend difficile le passage de gaines de ventilation double flux qui requièrent un volume important.

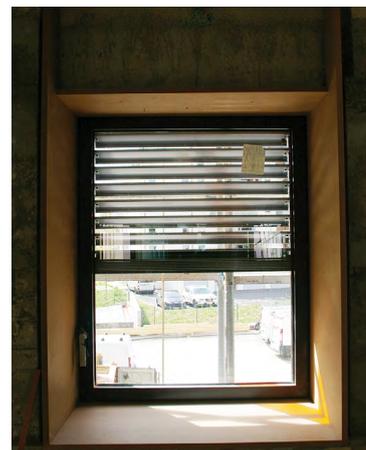
Ouverture orientée plein Ouest munie de brises soleil orientables. Les lames en aluminium permettent de conserver un apport lumineux par réflexion

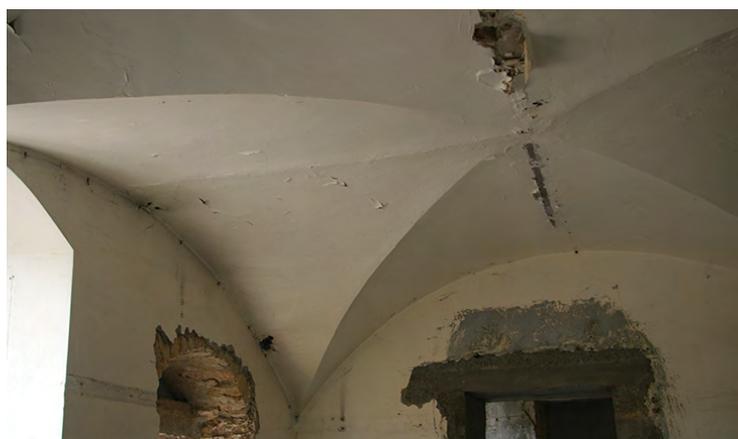
- Afin de conserver des décors classés lors de la mise en place d'une isolation par l'intérieur, ceux-ci ont été déposés puis reposés après travaux.
- La géométrie des voûtes rend difficile une isolation efficace par l'intérieur en évitant les ponts thermiques. Dans ce projet, seule une isolation des murs en contact avec l'extérieur n'a pu être réalisée. En raison de la situation semi-enterrée de ces logements, une lame d'air ventilée a été créée entre l'isolation et le mur.

Ponts thermiques créés par les voûtes difficiles à traiter en isolation par l'intérieur

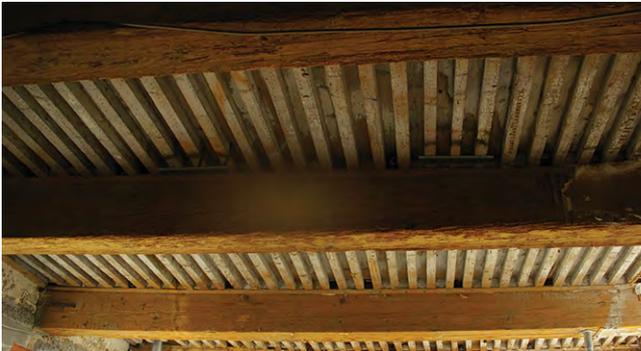
- Les planchers en bois existants doivent être préservés alors qu'ils présentent des défauts de niveaux et ne respectent pas les normes d'isolation acoustique. La mise en œuvre de plancher collaborant bois-béton permet d'améliorer la résistance des planchers et l'isolation acoustique. Dans ce type de plancher, sous Avis Technique TECNARIA, les atouts mécaniques du bois et du béton sont associés de sorte que le bois situé en sous-face de dalle travaille en traction et le béton, situé sur la face supérieure, travaille en compression. Ce système permet également d'utiliser un volume moins important de béton armé que pour une dalle composée uniquement de ce matériau et ayant la même tenue mécanique.

Plancher existant en bois présentant des problèmes de niveaux

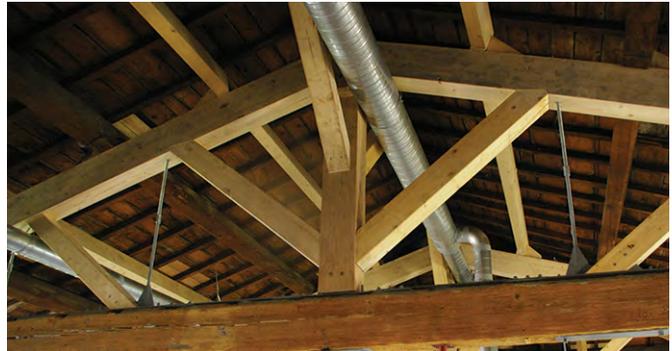
Les reprises de charpente à l'aide de bois lamellé-collé et d'éléments en acier ont permis de conserver les entrants d'origine en bois massif
