# COMPTE RENDU

## PATHOLOGIE ET RISQUES DES BÂTIMENTS PERFORMANTS

Valence  
12 / 11 / 2012

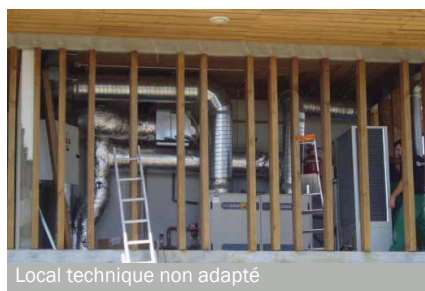
Local technique non adapté

#### LOCAL TECHNIQUE INEXISTANT OU INADAPTÉ

Difficulté pour installer les nouveaux équipements, bruit des VMC (soit par vibration des moteurs, soit au niveau

des bouches), difficulté d'accès pour l'entretien-maintenance, diminution de l'efficacité de VMC situées en extérieur.

*Les locaux techniques doivent être accessibles, et la VMC doit être dans un local isolé thermiquement et acoustiquement. Par exemple : ne pas positionner une VMC dans les combles non isolées, l'air extérieur étant préchauffé, l'été, avant d'être envoyé dans le bâtiment maison.*

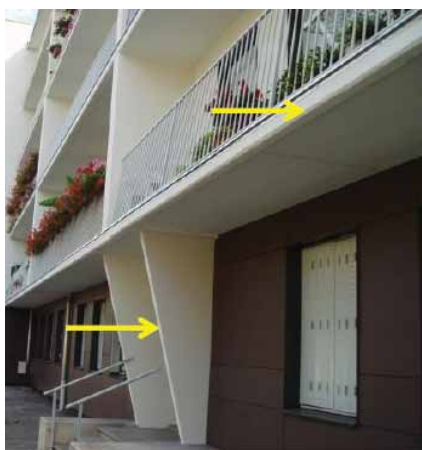
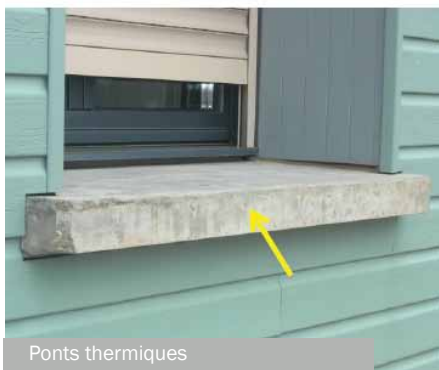
**PONTS THERMIQUES** des balcons, des tablettes, du plancher bas, etc.

Ponts thermiques

*Solution pouvant être mise en place : disquage des balcons, avec remplacement par des éléments désolidarisés (représente un surcoût).*

Les ponts thermiques des planchers bas représentent une des grosses difficultés en rénovation. Isoler par le dessus nécessite de tout réhausser (coût...).

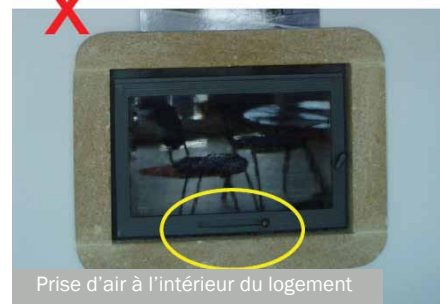
Prise d'air du poêle se faisant en direct à l'intérieur du logement. Cela entraîne une arrivée insuffisante d'air pour assurer la convection, pouvant stopper le fonctionnement du poêle, déséquilibrer le réseau de ventilation ou créer des

Prise d'air à l'intérieur du logement

*Bonne pratique : poêle étanche avec arrivée d'air indépendante (ex : système PGI de Poujoulat).*

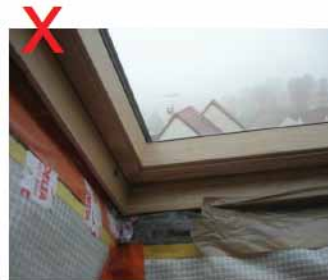
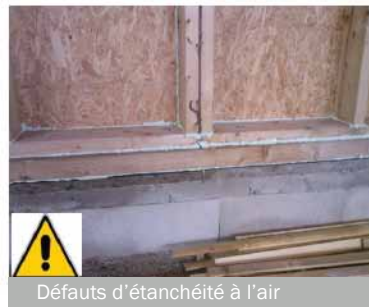
Exemple : traversées de l'enveloppe par des pièces de bois.

Défauts d'étanchéité à l'air

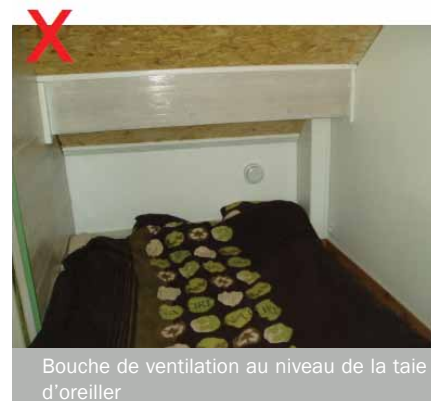
Exemple : bouches placées au niveau de la taie d'oreiller ou à la vertical d'un bureau. Le bruit dépend de l'équilibrage des débits.

Bouche de ventilation au niveau de la taie d'oreiller
