Commission d'évaluation : Réalisation du 31/03/2016

# SMICTOM Embrun (05)

# Contexte

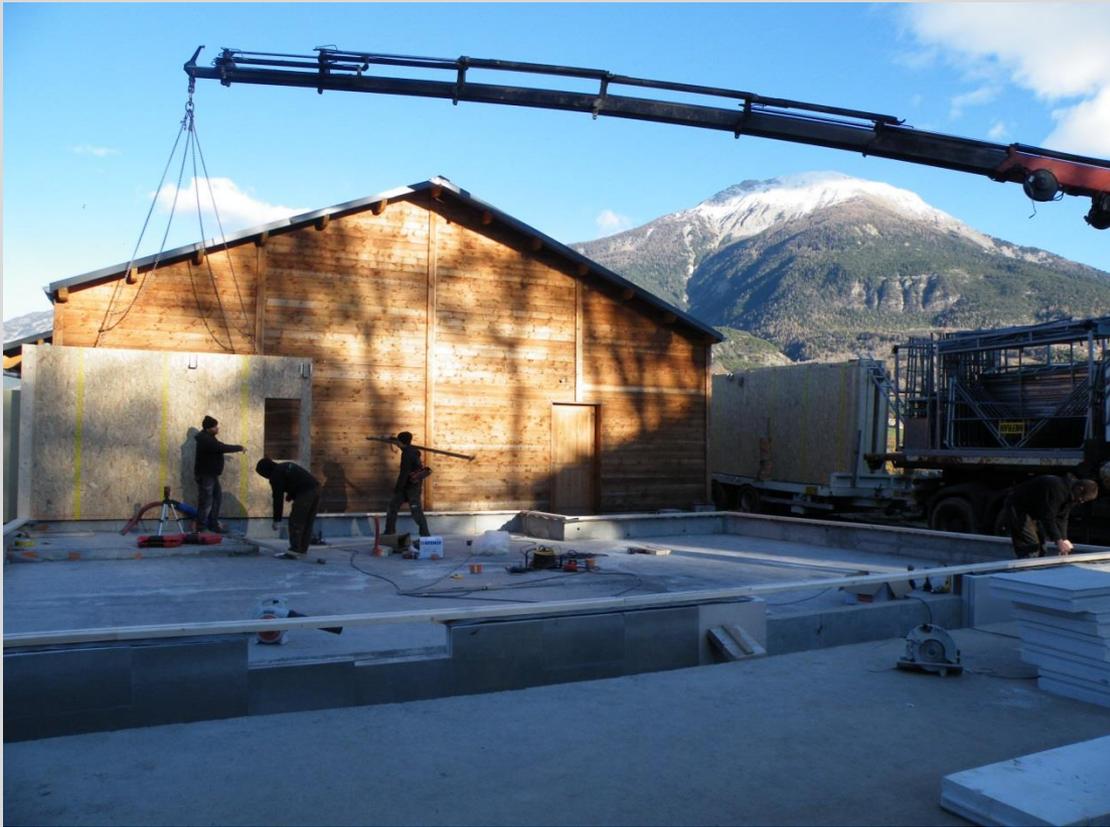
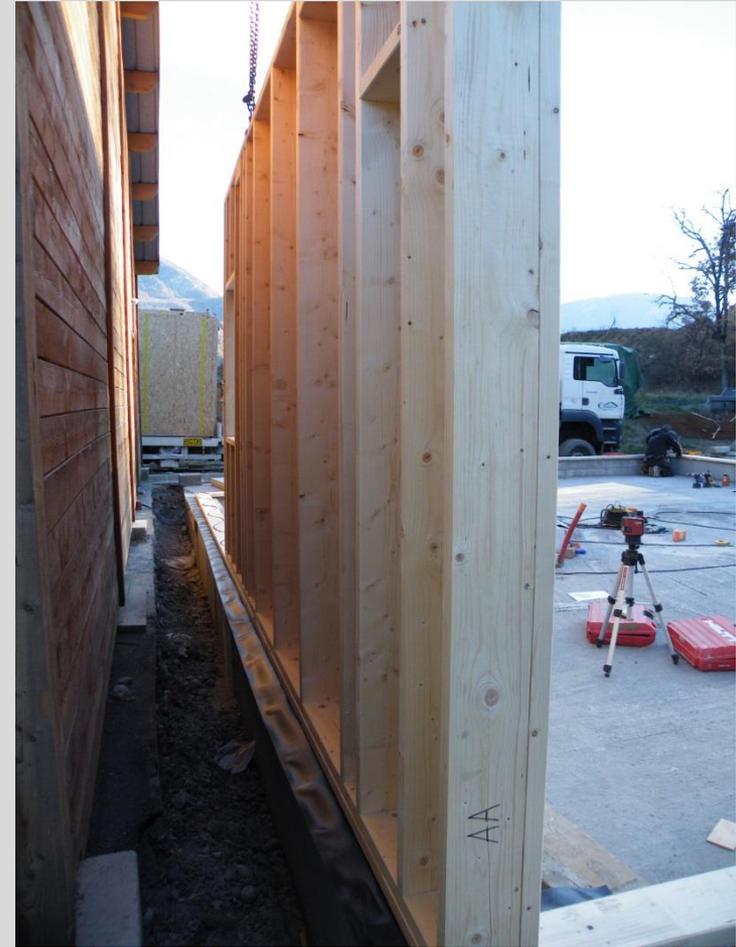
1<sup>er</sup> mur ossature bois

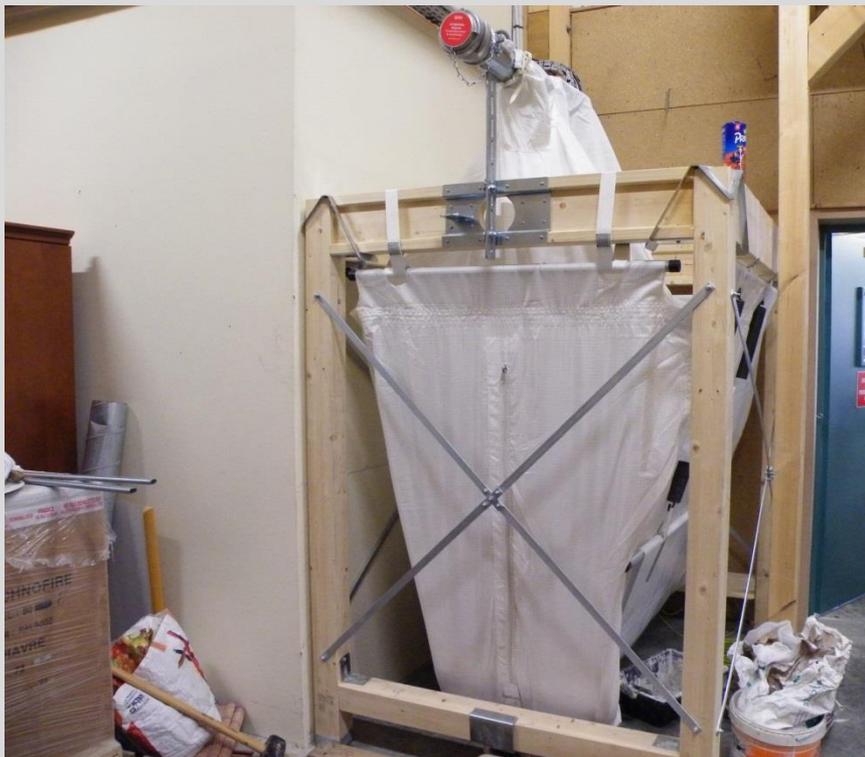
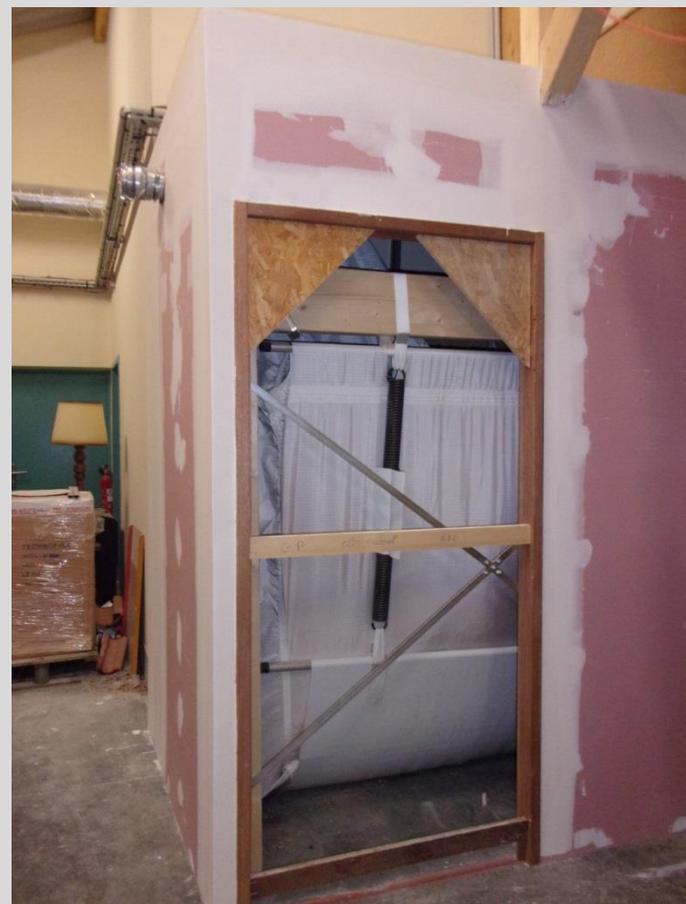
## Lots techniques : le silo à granulés

- Raccordement à la chaudière bois granulés existante
- Mise en place d'un silo textile

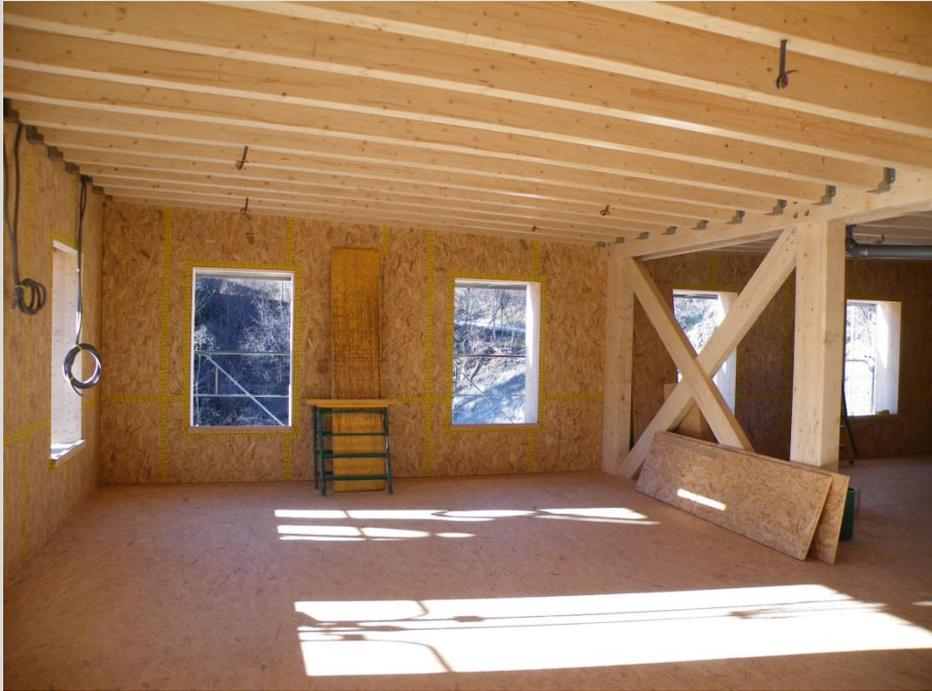
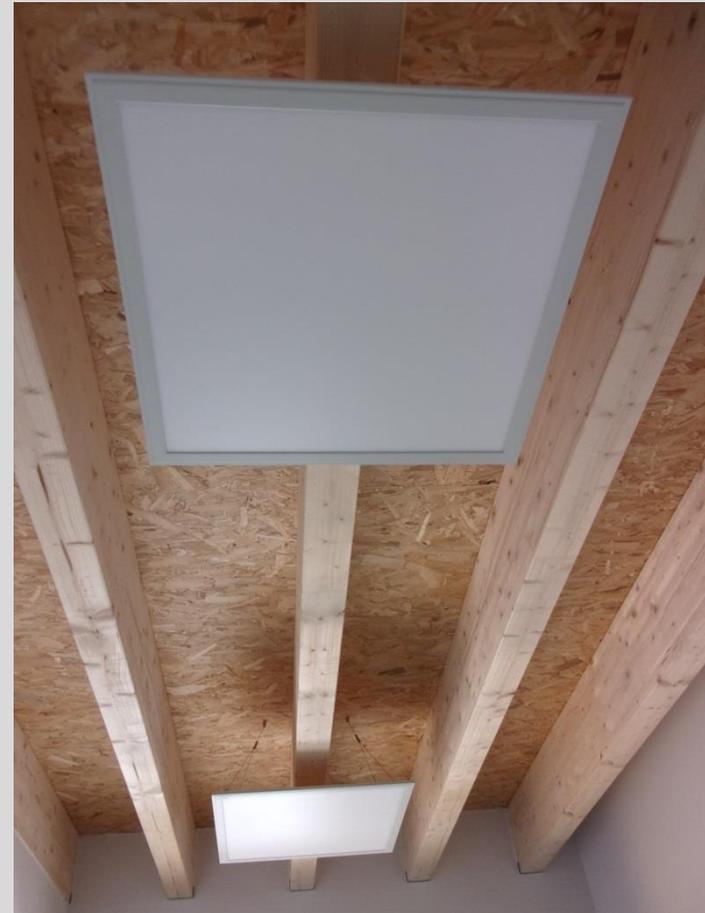
## Lots techniques électricité

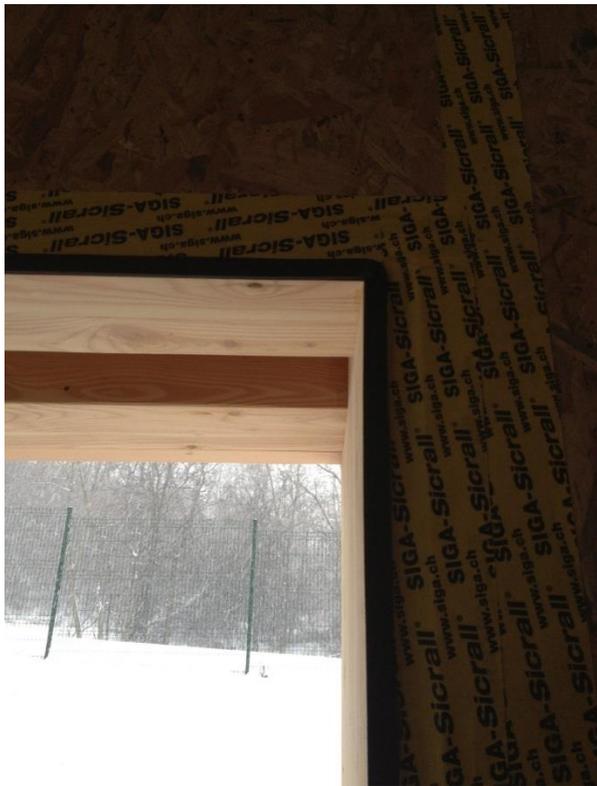
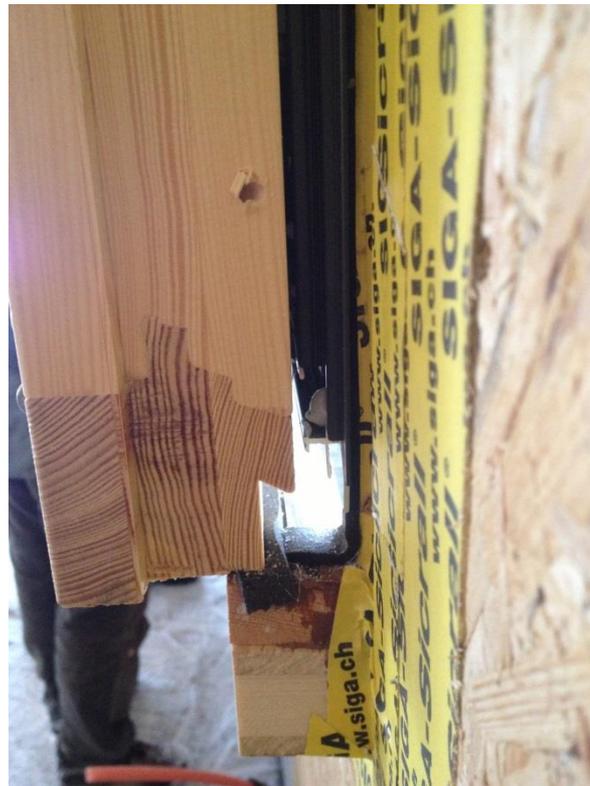
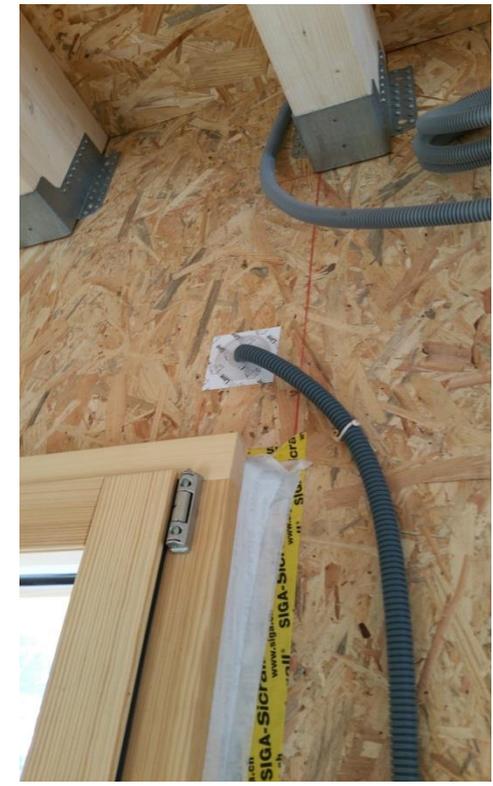
- L'étanchéité à l'air

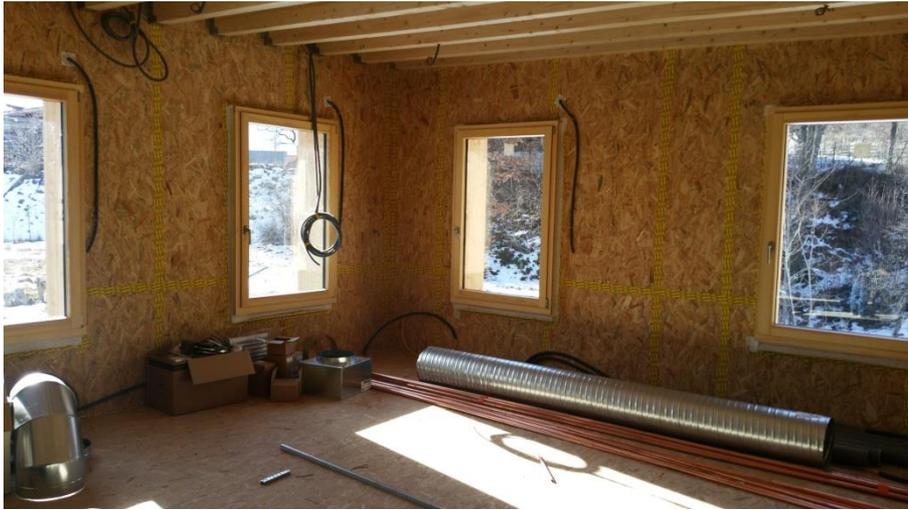
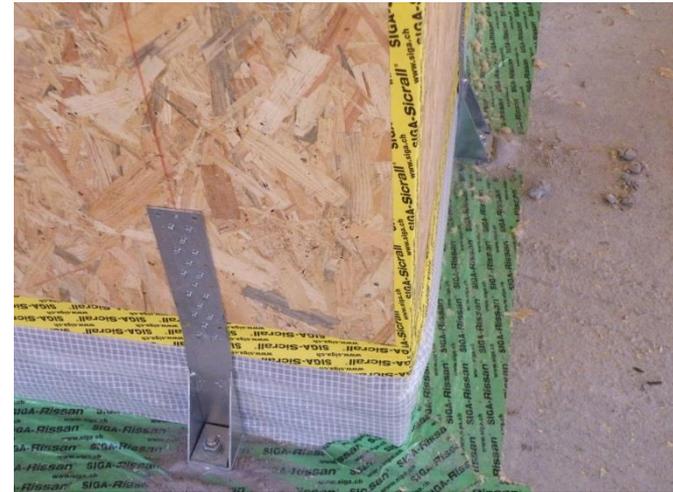
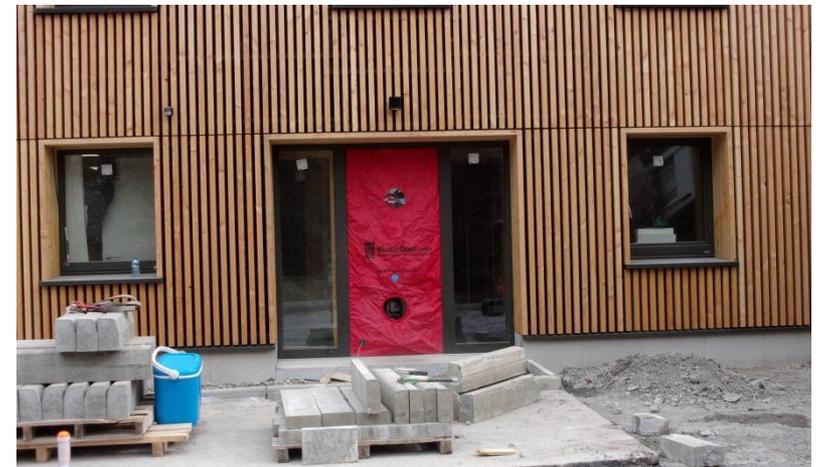
Le test final d'étanchéité  
à l'air

Résultat :  $Q_4 = 0,38 \text{ m}^3/\text{h}/\text{m}^2$
