Commission d'évaluation : REALISATION du 19 novembre 2014 V3

Résidence LES OLIVIERS, (o6)

Enjeux Durables du projet

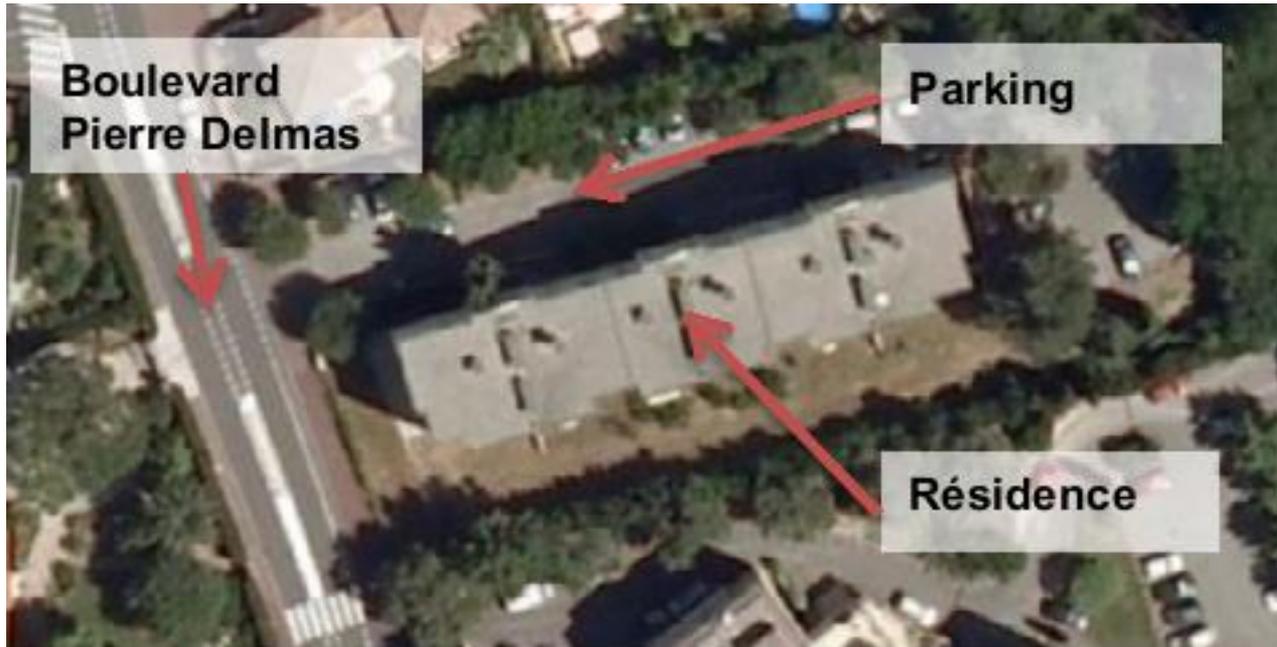
Le terrain et son voisinage

Terrain en pente Est /Ouest

2 niveaux d'écart entre les 2 pignons – pas de masque solaire

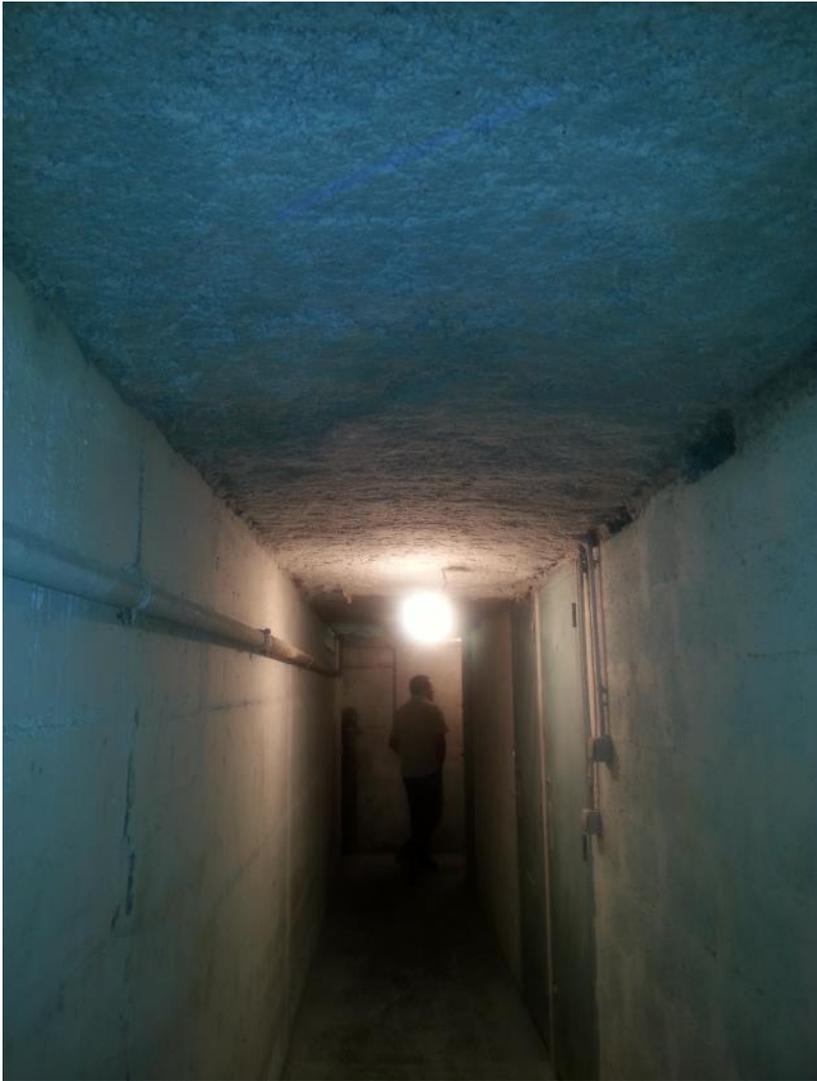
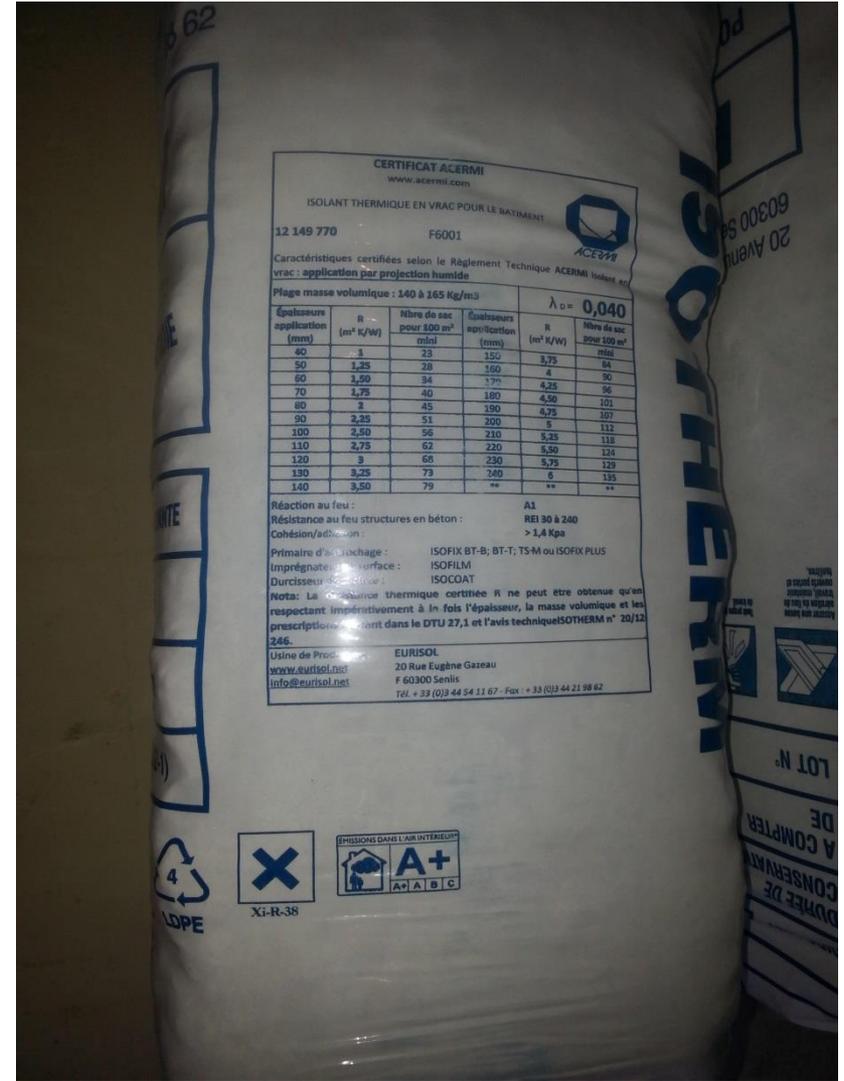
Isolation par flocage des planchers bas sur caves – ISOTHERM EURISOL

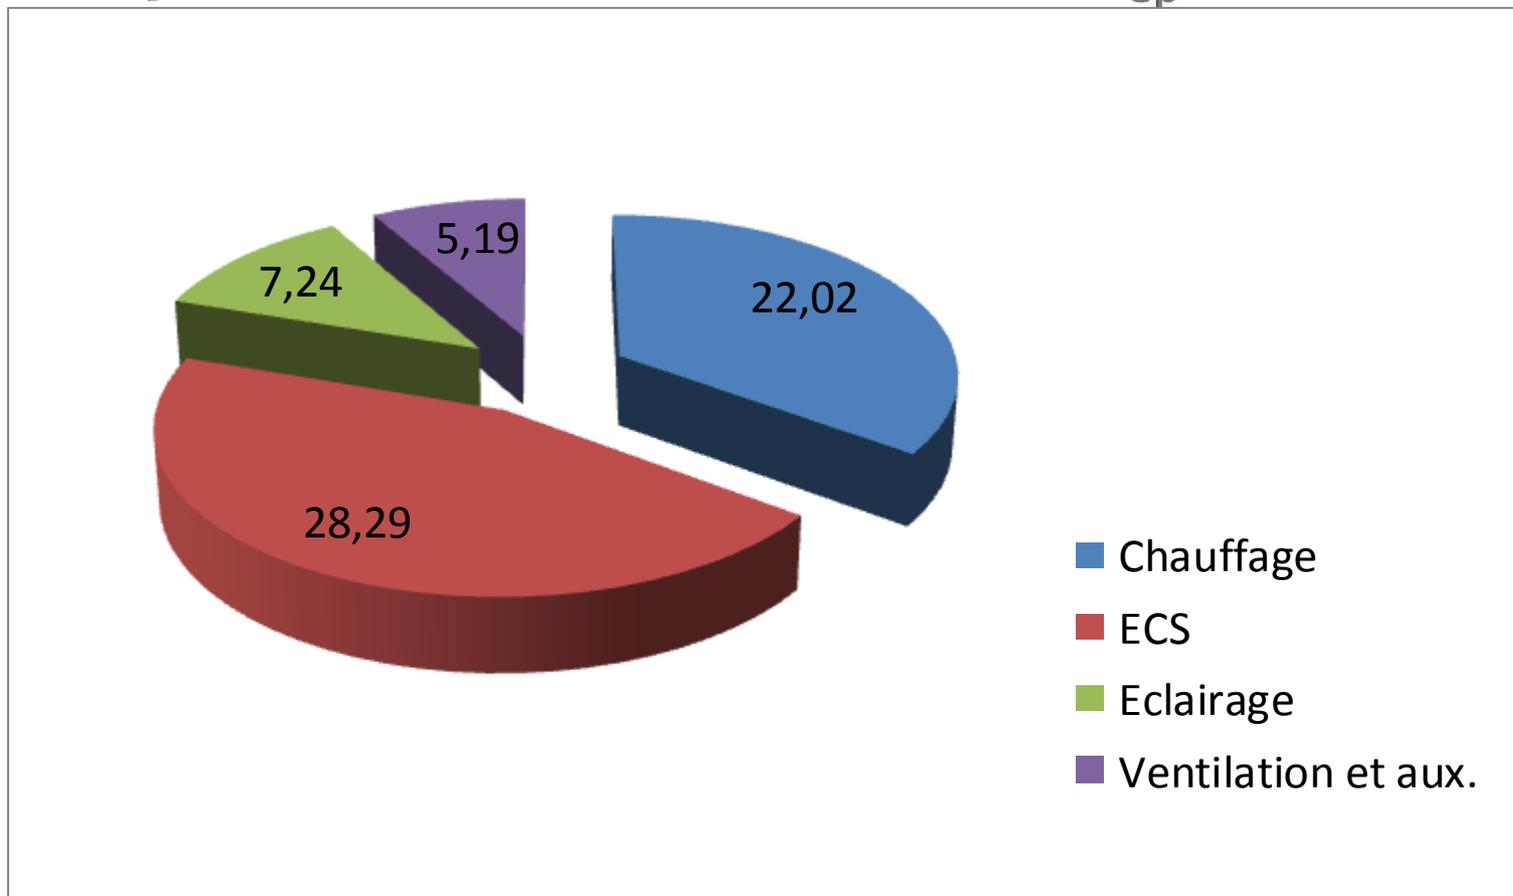
Répartition de la consommation en énergie primaire du bâtiment en kWh_{ep}/m² shon.an

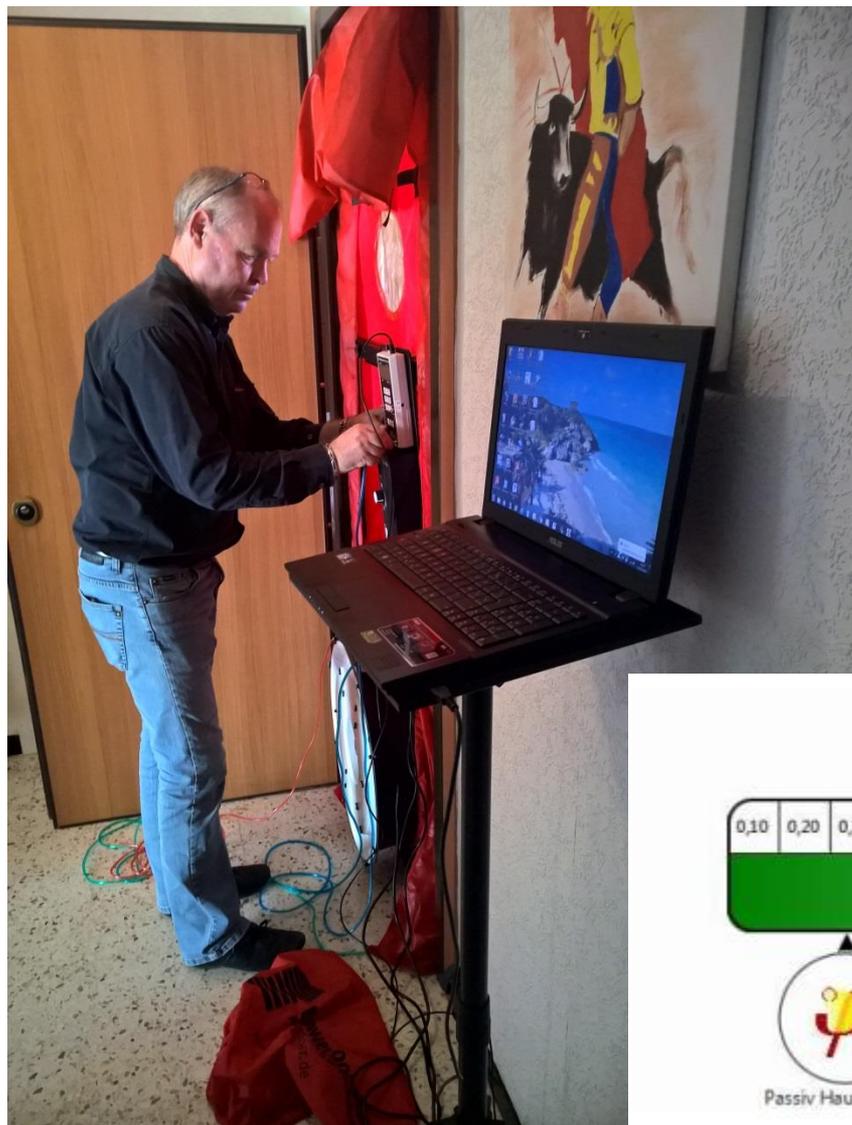
Test étanchéité à l'air les 09 et 10 novembre

Résultat pour chaque Logement

Logement	Q4Pa-Surf	Ai
Logement 1	1,70 m ³ /(h.m ²)	42,77
Logement 2	0,63 m ³ /(h.m ²)	37,50
Logement 3	2,40 m ³ /(h.m ²)	37,45
Logement 4	0,91 m ³ /(h.m ²)	143,79
Logement 5	0,56 m ³ /(h.m ²)	136,07

Résultat global : 0,99
