Commission d'évaluation : Fonctionnement du 05/07/2018

Pôle Enseignement Loisir Jeunesse – Virginie Dedieu – Bouc Bel Air(13)

Retour sur les trois années de fonctionnement

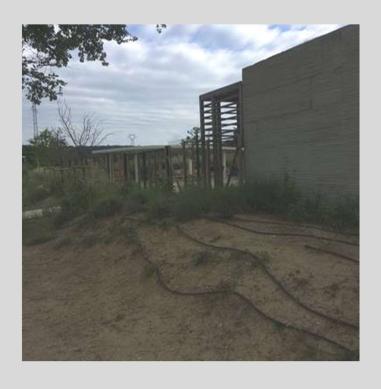
Arbres faibles développement Et végétalisation le long des accès complexes malgré un arrosage automatique efficace

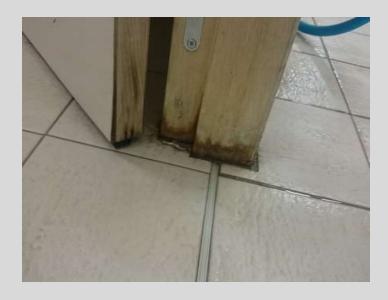
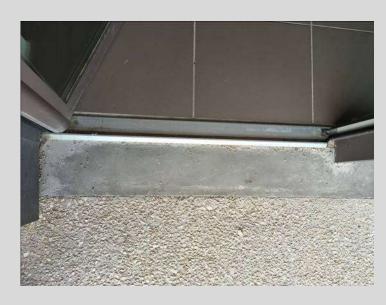
Matériaux

- menuiseries intérieurs et extérieures : joints d'étanchéité et acoustique dégradés non durables - menuiseries et dormants bois en milieu humide : dégradation rapide - absence de seuil et gravillons dans menuiseries extérieures

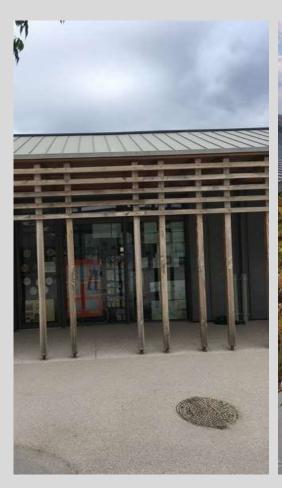
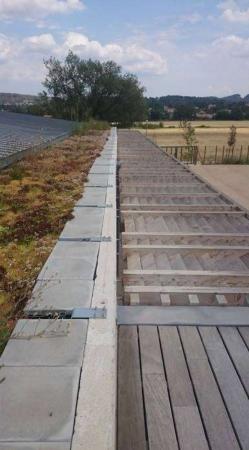
Matériaux

- durabilité du parement béton et du zinc sur les façades accessibles
 surélévation des pieds structures bois vieillissement homogène
 dilatation thermique des châssis aluminium et vérins.

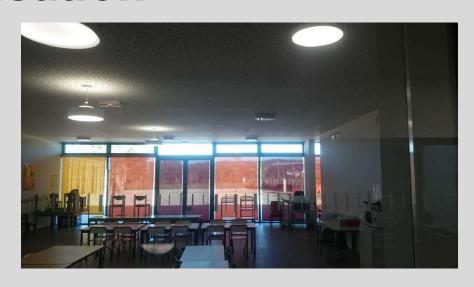
Absence d'automatisme sur les screens extérieurs : les utilisateurs les maintiennent fermés quasi en permanence y compris pour les second jours, pour que les enfants ne soient pas distraits par ce qui se passe dans la cour (pour les salles de classes), ou inversement que depuis la cours ils regardent ce qui se passe dans les locaux et mettent leurs mains sur les vitres qu'il faudra nettoyer.

Améliorer la gestion des screens pour réduire le recours à l'éclairage artificiel.

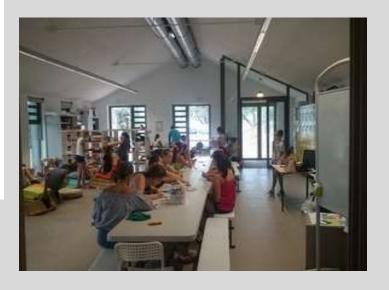
Système de ventilation naturelle efficace et nécessaire mais

- complexe à régler (anti pince doigt et pression, casse vérins).
- acceptation par les utilisateurs.
- Modification programme simple.
