Commission d'évaluation : Fonctionnement du 26/10/2023

# Gymnase du collège BORRELY (04)

Maître d'Ouvrage	Architecte	BE Technique	BET QEB
CD 04	LETEISSIER CORRIOL	CET	DOMENE scop

# Retour sur les deux années de fonctionnement

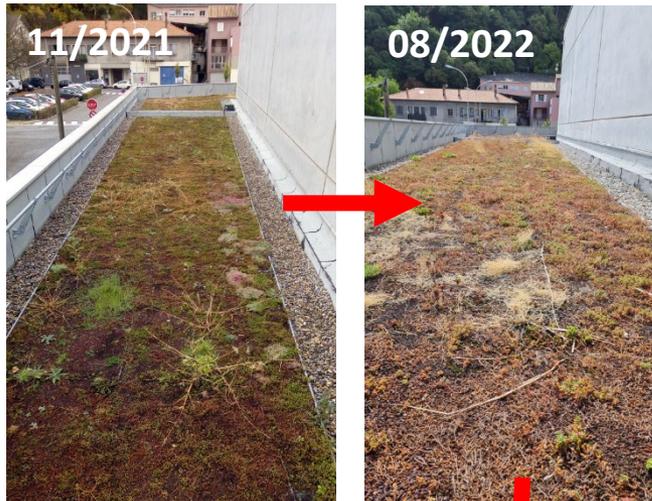
Toiture végétalisée Sud-Est

Été 2022 : Mise en service tardive et arrosage partiel (dommage sur le réseau Nord Est par gel)

Été 2023 : Absence d'arrosage sur toute la période estivale

*Entretien toiture végétalisée*  
*Sensibilisation sur l'éclairage*  
*Affiner la programmation chauffage*  
*Automatisation de l'ouverture des ouvrants*

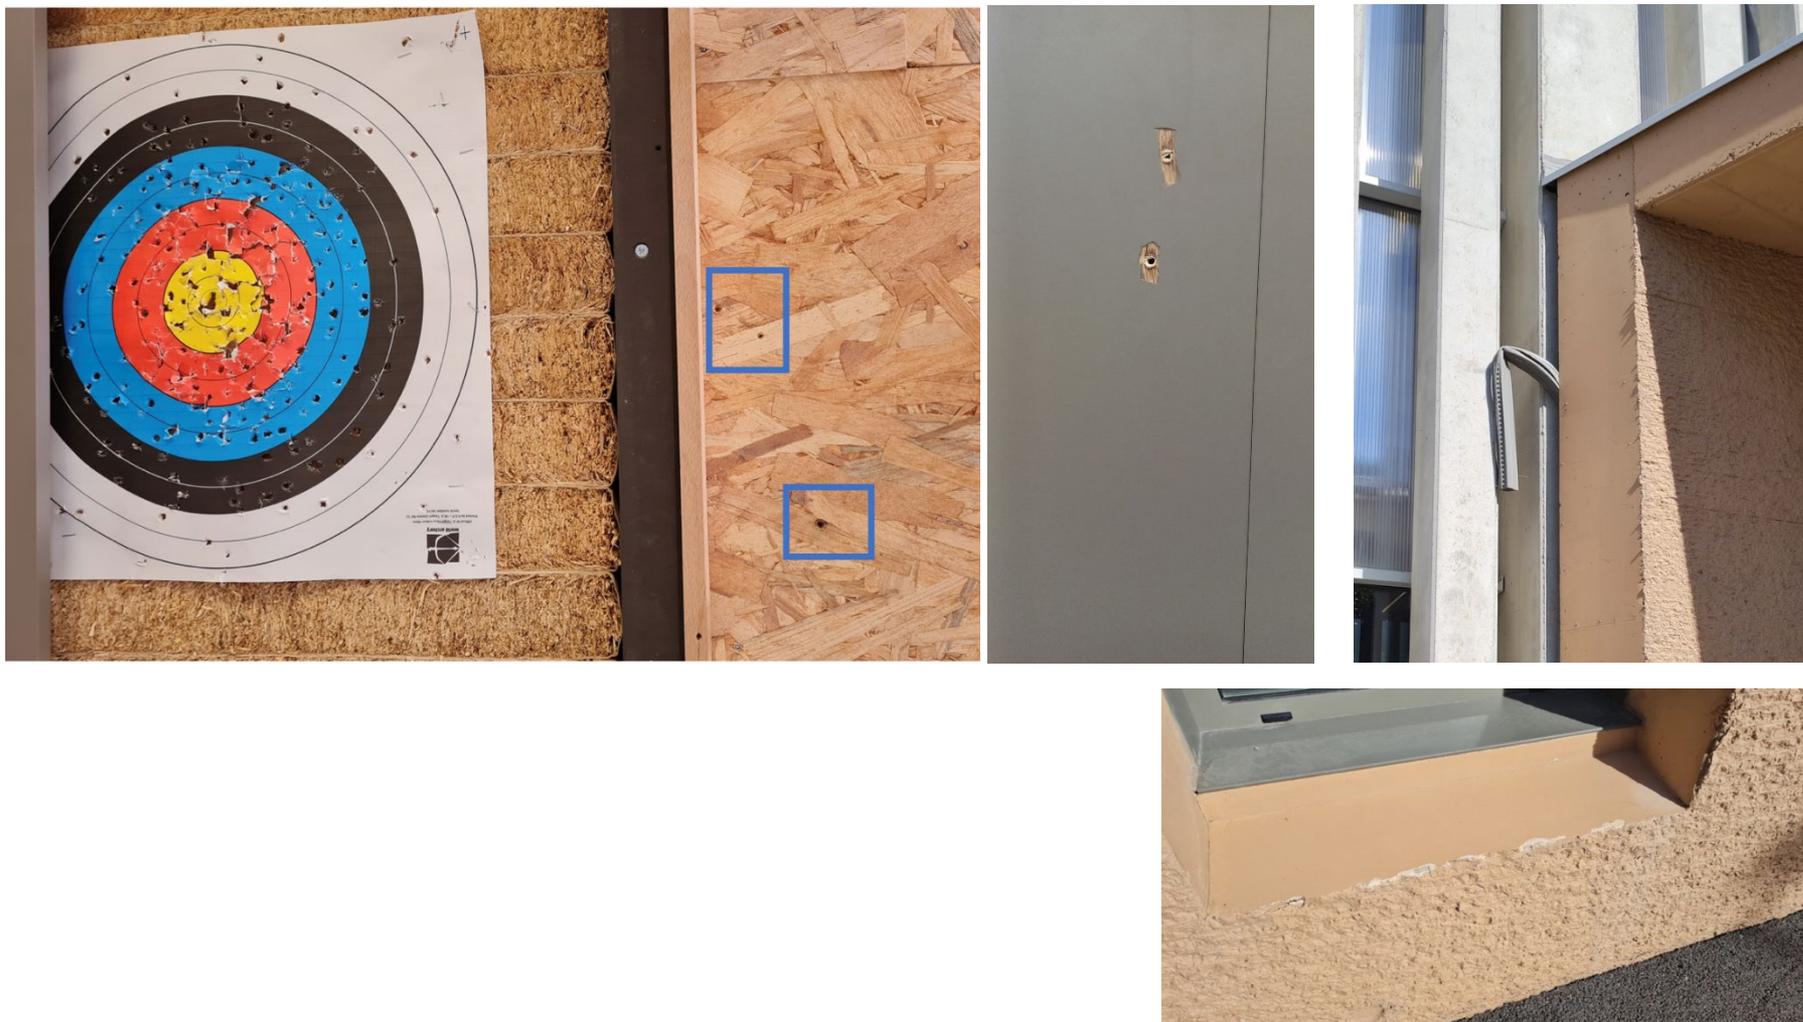
Peu de dégradations des revêtements répertoriées après 2 ans d'usages  
Dégradations limitées de l'activité tir à l'arc sur l'OSB grâce aux rideaux.

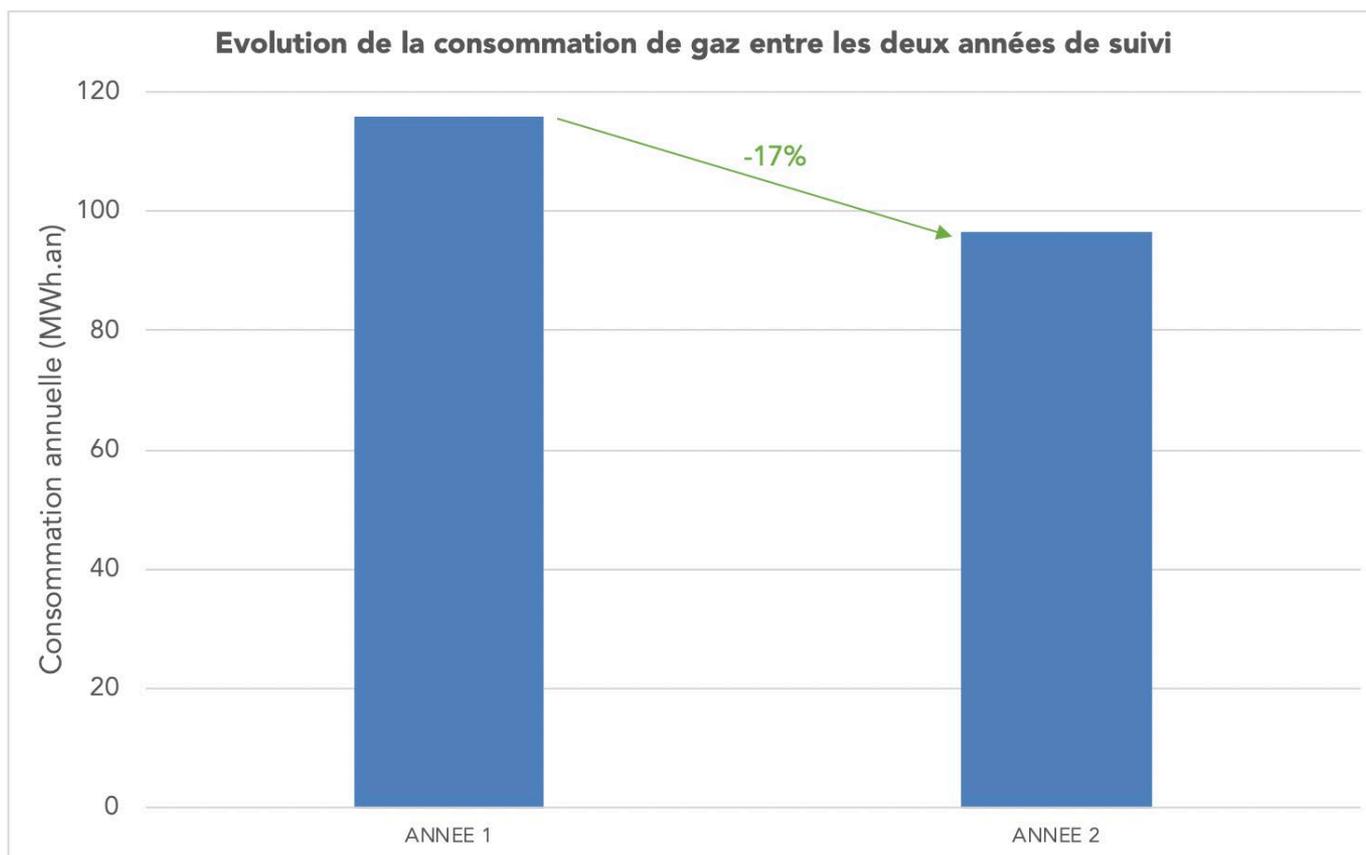
## Suivi des consommations gaz (chauffage + ECS)

Baisse directement liée à la prise en main par l'entreprise d'entretien-maintenance (Sogetha)

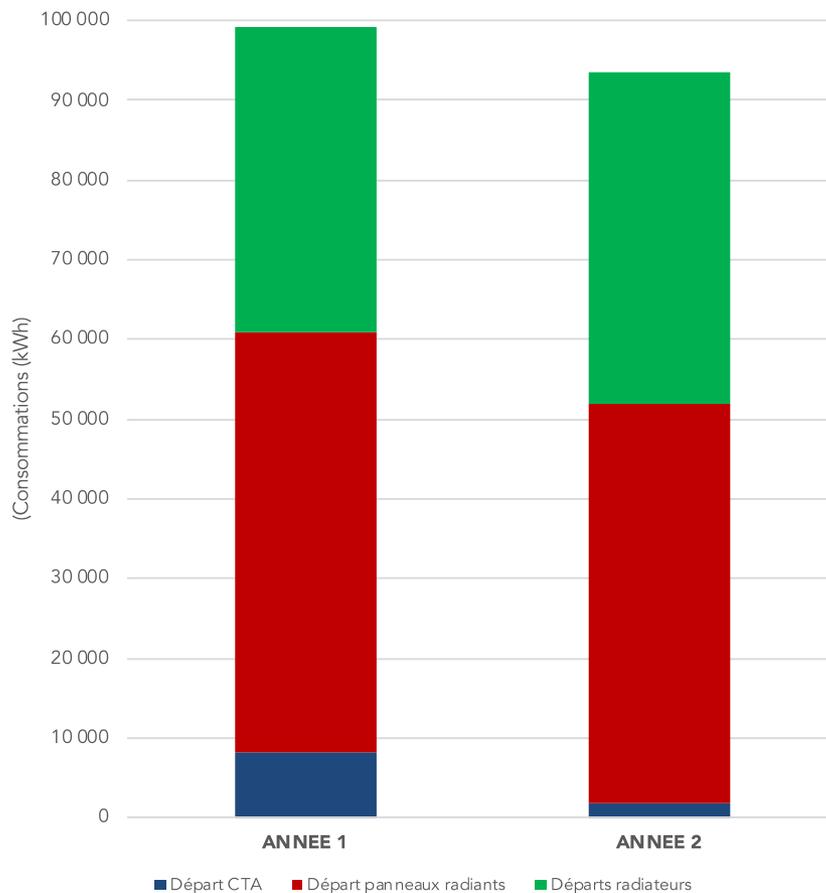
Evolution de la consommation de chauffage entre les 2 années de suivi

**Départ CTA** : Baisse de consigne de la température de soufflage par l'exploitant : programmée à 20°C la première année, réduite à 15°C.

**Départ panneaux radiants** : Reprise du planning hebdomadaire de chauffe par l'exploitant, en cohérence avec l'usage réel du bâtiment, et optimisation de la loi sur l'eau.

**Départ radiateurs** : Augmentation directement liée à la rigueur du climat entre les deux années (DJU supérieur de 7% sur la 2<sup>ème</sup> année)

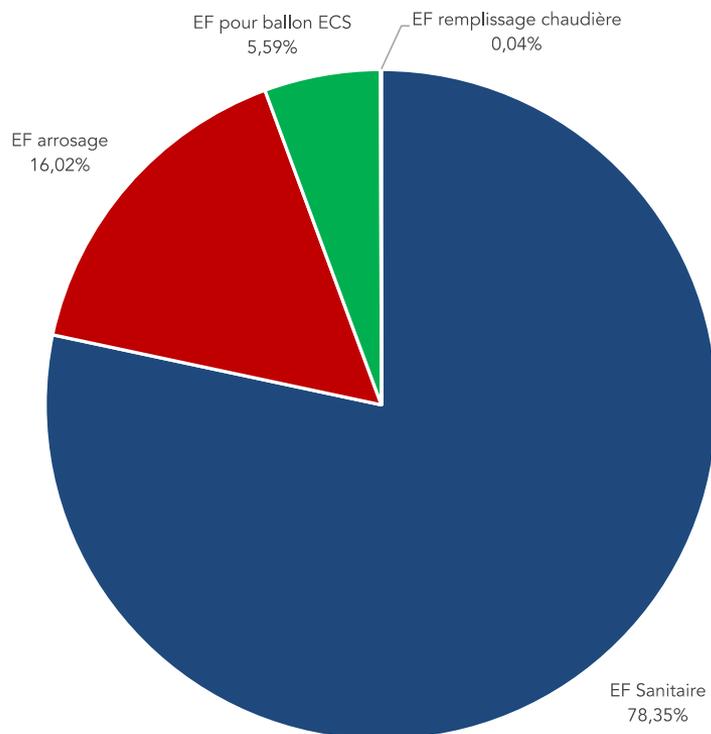
## Répartition des consommations d'eau sur les 2 années de suivi

Consommation moyenne tous usages :  
98 m<sup>3</sup>.an

Eau froide sanitaire : moyenne de 84 m<sup>3</sup>.an, soit **230 litres/jour**.

Part arrosage non représentative du besoin réel pour la toiture végétalisée.

**ECS : moyenne à 6 m<sup>3</sup> par an.** Sur la base de 20 litres d'eau chaude à 60°C par douche, cela correspond à 300 douches à l'année.

Pertinence bouclage ? Ballon tampon de 800 litres surdimensionné ?

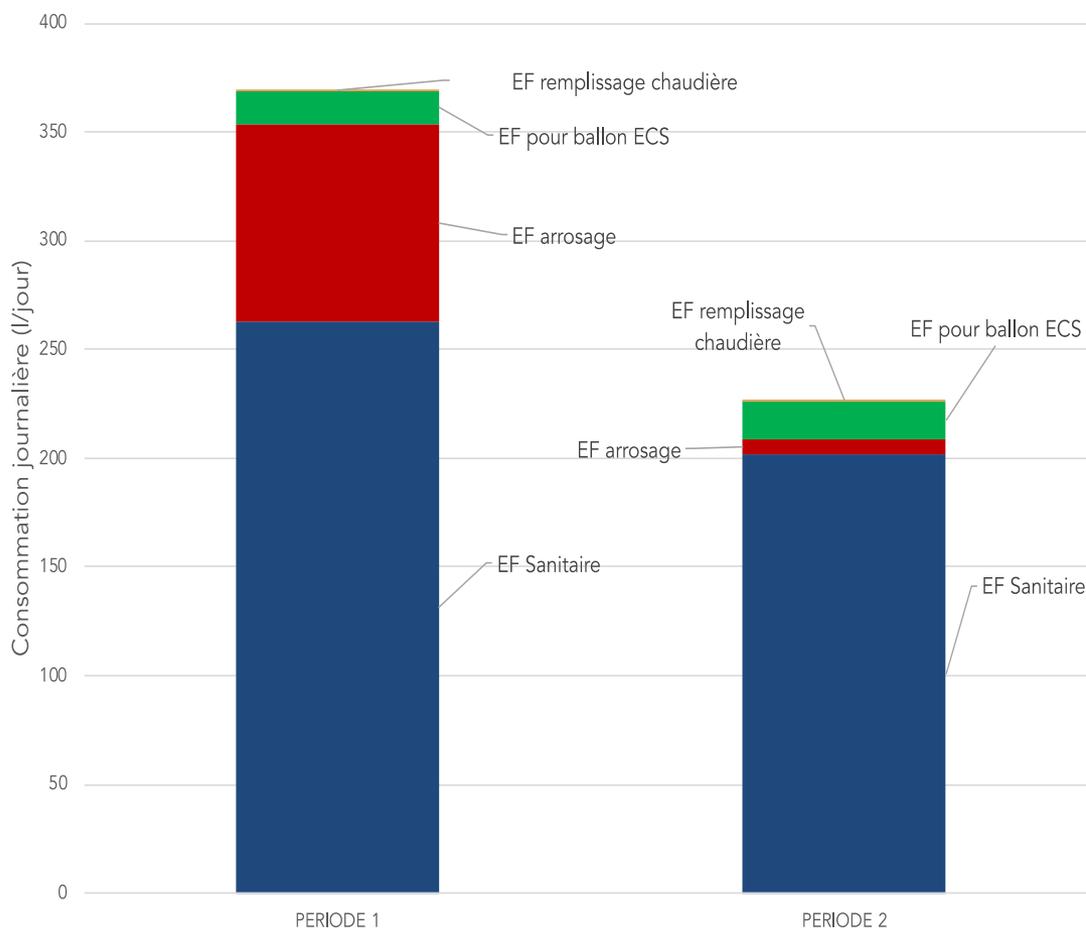
Evolution de la consommation moyenne journalière d'eau entre les deux périodes de suivi

Entre les 2 périodes de suivi :

Diminution de la consommation moyenne journalière : de 369 litres à 226 litres.

Baisse significative de la part arrosage.

Période 1 : 15/11/2022 au 29/09/2022 (soit 318 jours)

Période 2 : 29/09/2022 au 11/09/2023 (soit 347 jours)

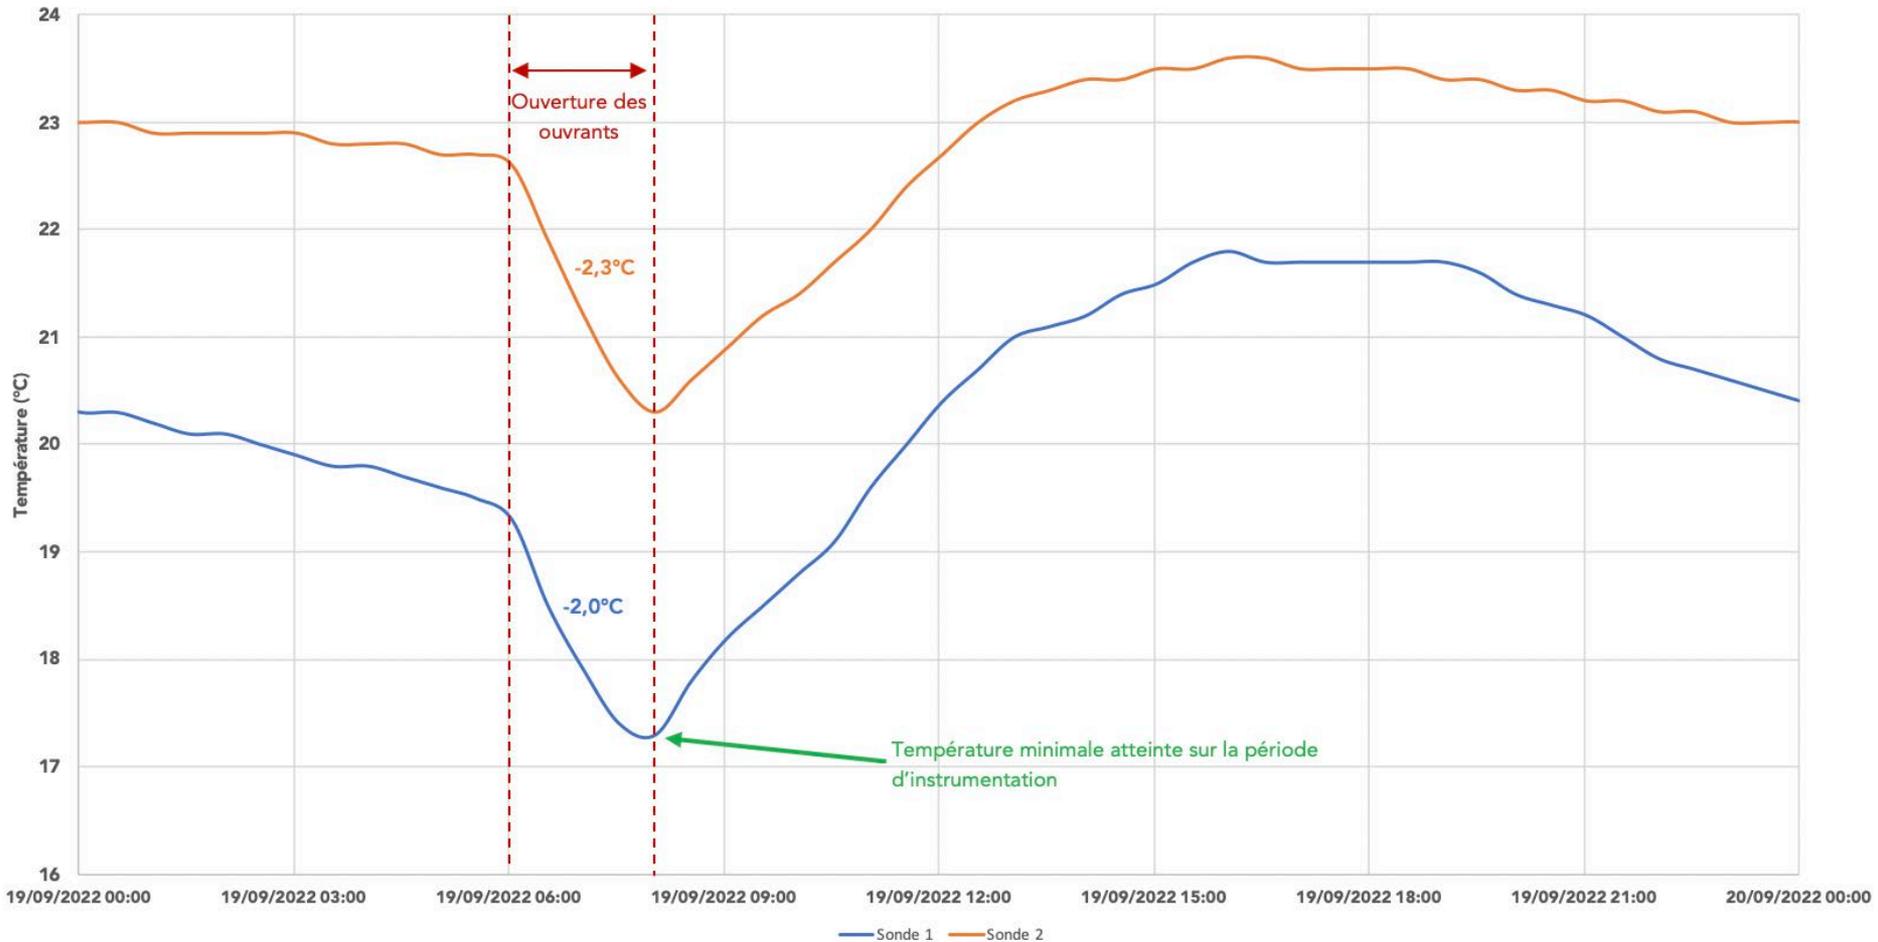
Evolution de la température intérieure et extérieure sur la journée du 19 septembre 2022

1 instrumentation en période estivale (fin août/début septembre 2022) :  
Fort impact de la ventilation naturelle en début de matinée

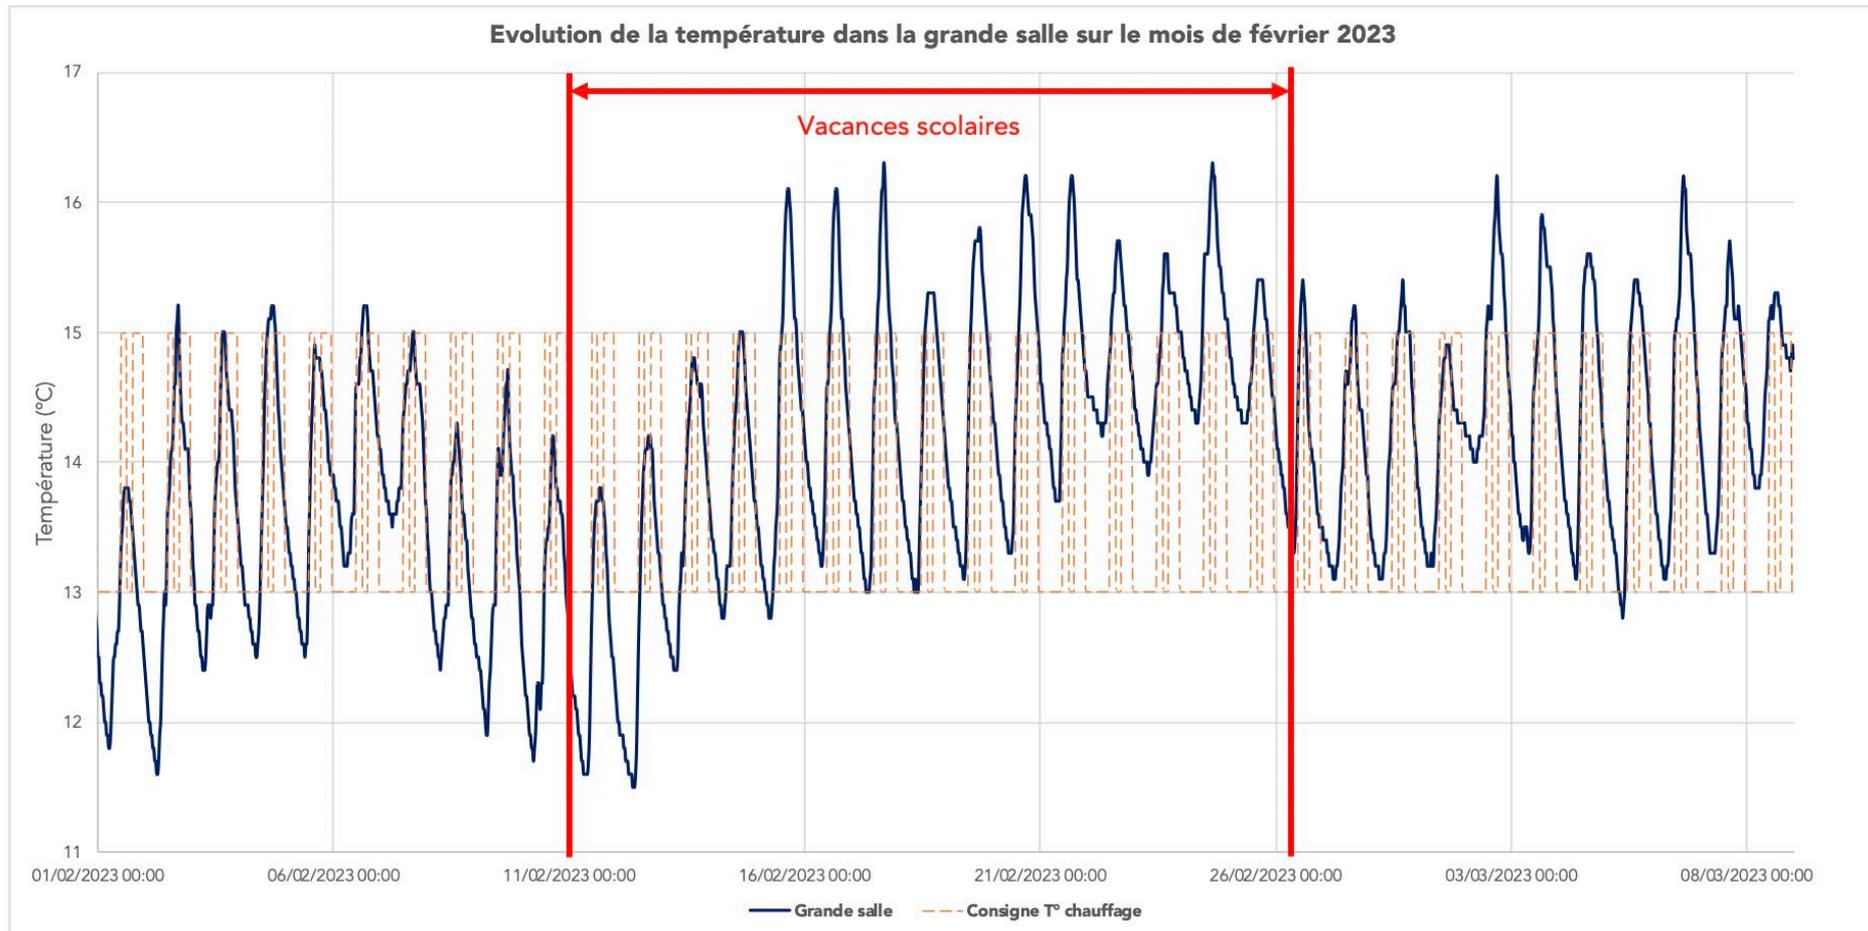
1 instrumentation sur période hivernale (février 2023) :  
Absence de programmation différencié pour les vacances scolaires.

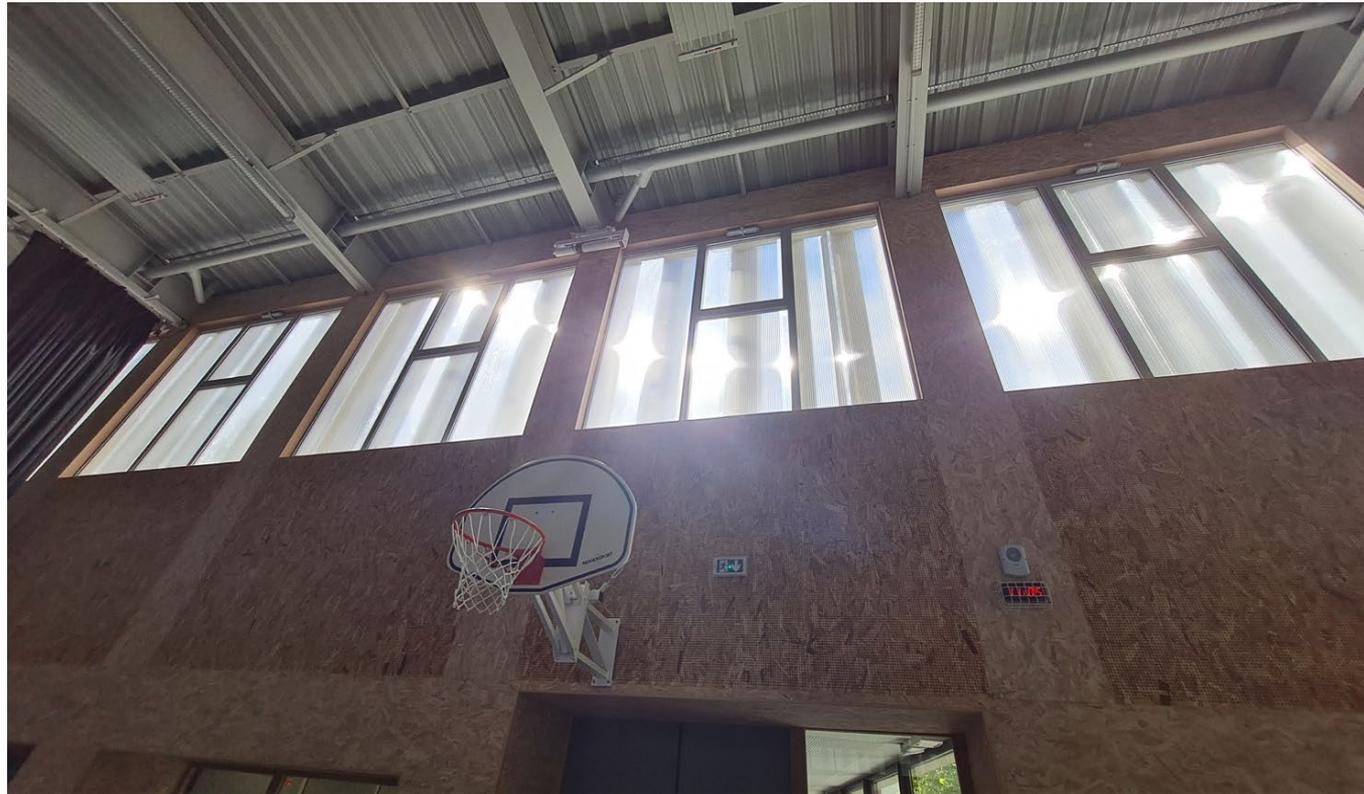
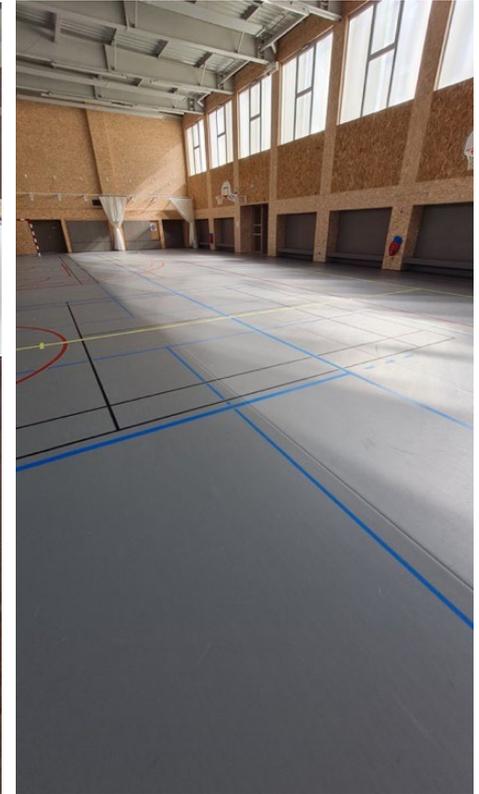
Pas de retour sur les questionnaires usagers.  
Problématique d'éblouissement, principalement en période hivernale.

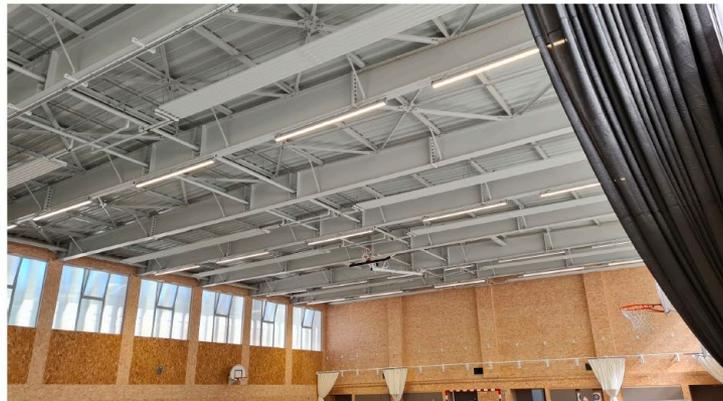
Cet éclairage se commande à l'aide d'un bouton manuelle classique.

**300 LUX**  
C'est la luminosité  
suffisante et économe  
pendant les cours

Il n'est pas nécessaire d'avoir automatiquement recours aux éclairages artificiels : la lumière naturelle souvent suffit.

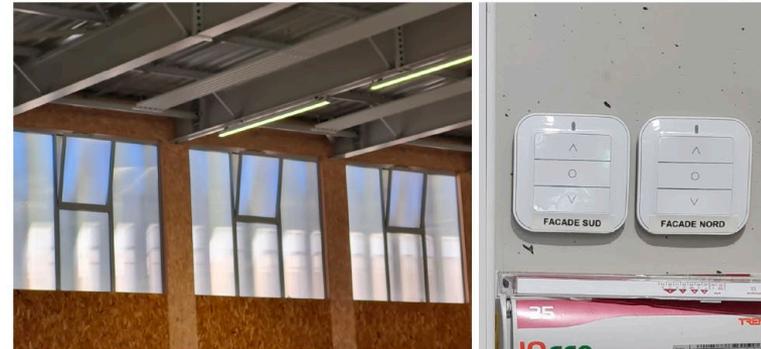
L'ouverture des ouvrants s'effectue à l'aide de deux commandes manuelles (une pour la façade Sud et l'autre pour la façade Nord).

Une ouverture des  
fenêtres entre 6h  
et 8h permet de  
baisser la tempé-  
rature du gym-  
nase jusqu'à 2°C.

Ouvrir les fenêtres en début de matinée, uniquement si la température extérieure est plus fraîche que la température intérieure.

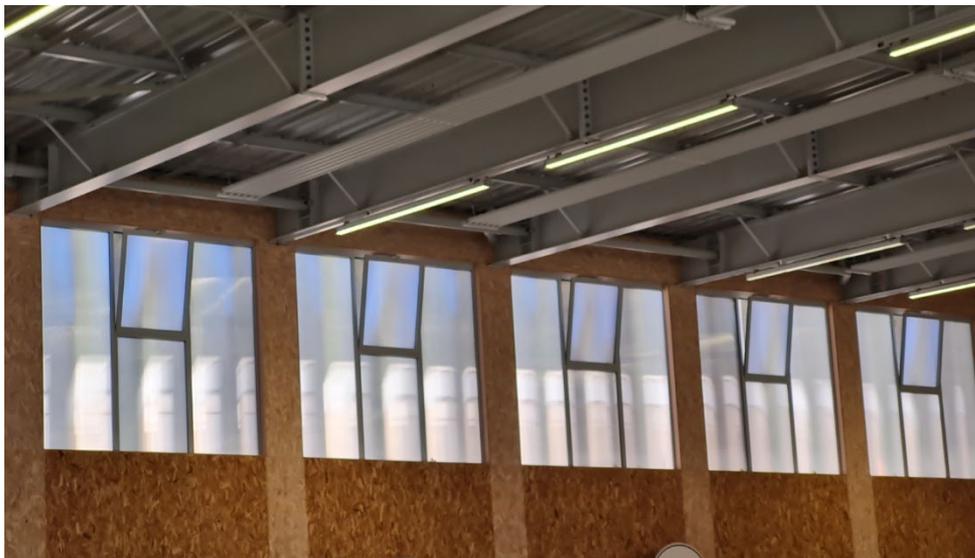
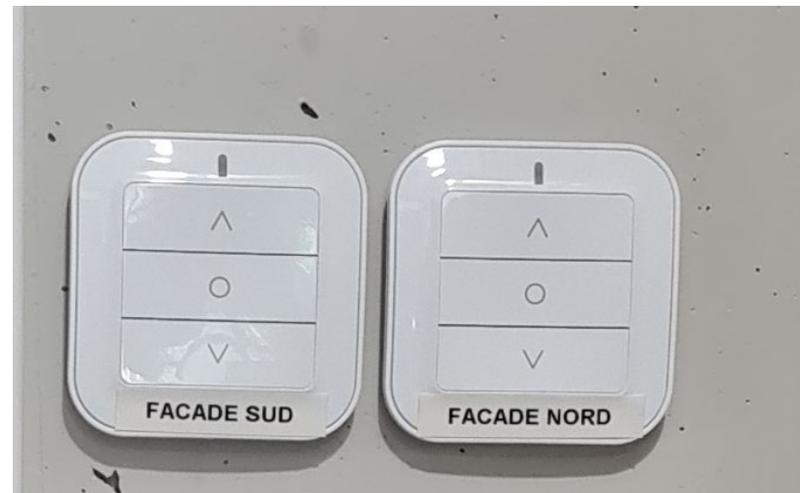
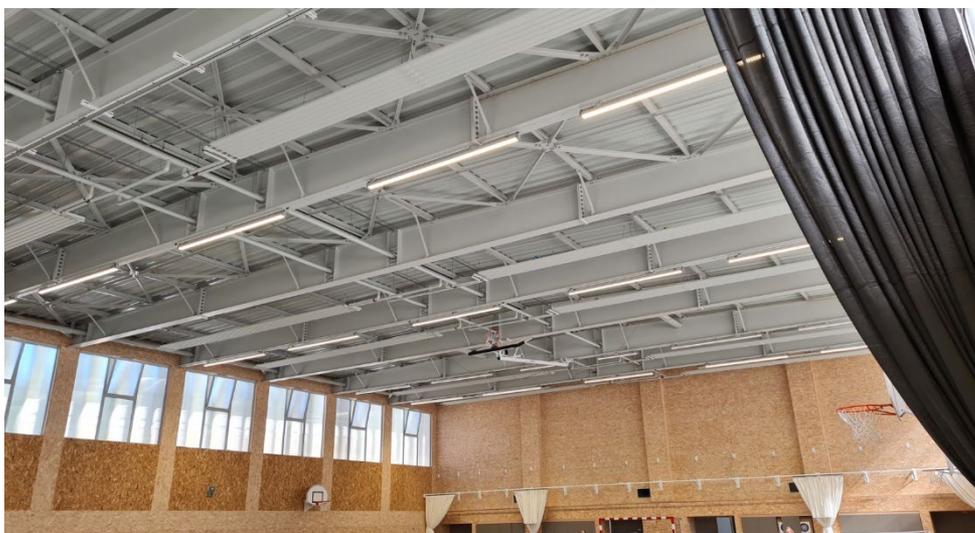
Bonne appropriation des ouvrants de la grande salle.

Oubli fréquent d'extinction de l'éclairage dans la matinée, alors que l'éclairage naturel serait suffisant.
