**Maîtrise d'ouvrage :** Centre de Gestion de la Fonction Publique Territoriale du Rhône

**Architecte :** Archigroup

## PRESENTATION GENERALE DE L'OPERATION

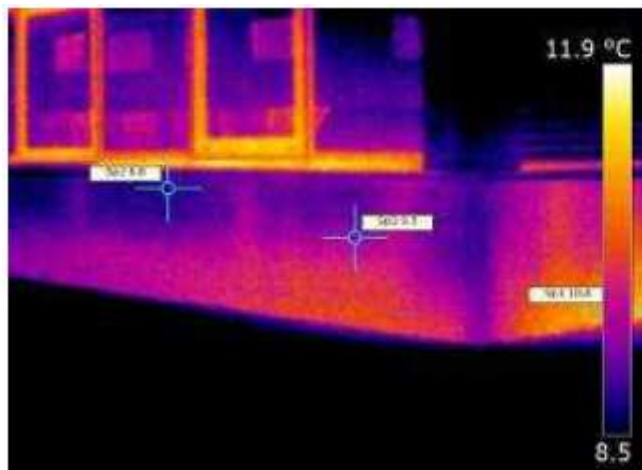
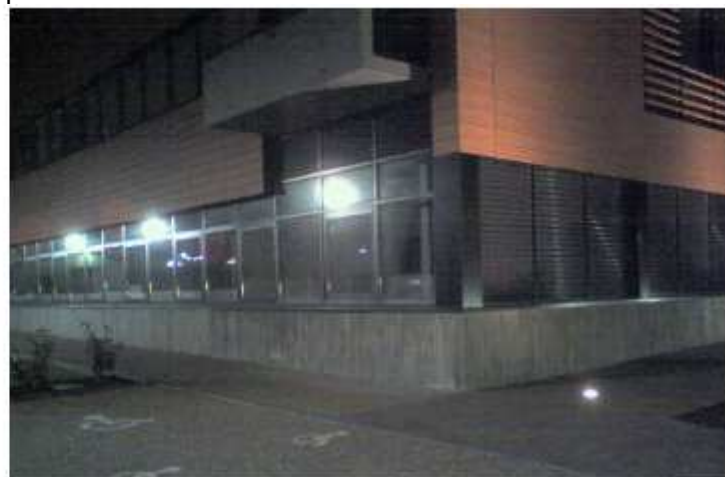
Images du pied de façade depuis l'extérieur

Cette campagne a permis de mettre en avant, hormis quelques ponts thermiques « classiques », la présence de défauts importants dans les menuiseries extérieures. Les images montrent nettement un passage d'air froid dans les interstices du cadre aluminium. L'entreprise de menuiseries extérieures (labellisée A3), a depuis reconnu ces défauts et est intervenu pour reposer toutes les par closes des menuiseries extérieures, ce qui a, a priori, résolu ces problèmes de courants d'air.

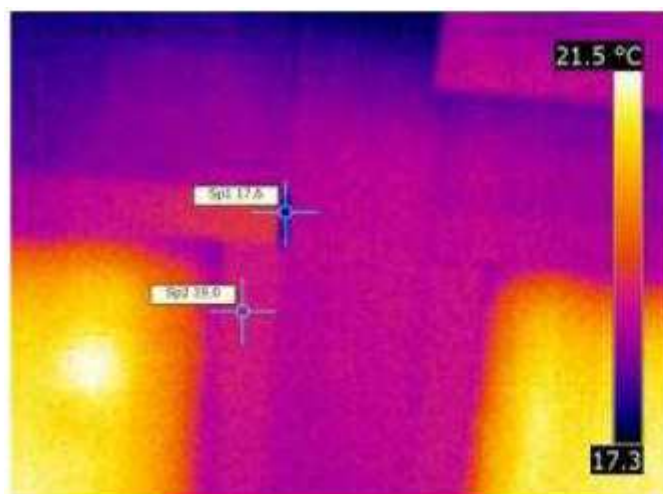
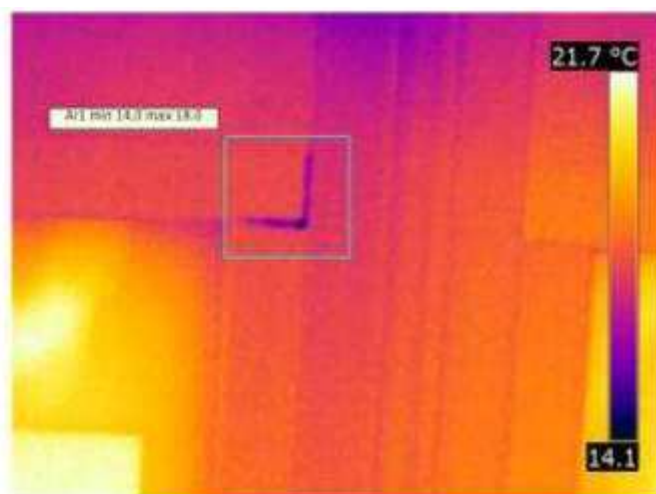
Images intérieures des menuiseries extérieures

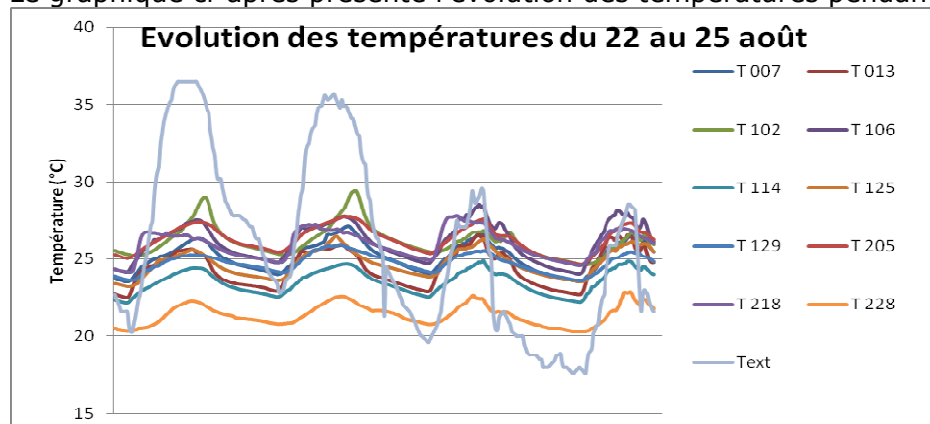
Le graphique ci-après présente l'évolution des températures pendant la semaine la plus chaude :

Ce graphique permet de voir que malgré une température extérieure qui évolue jusqu'à 36 °C, la température intérieure reste assez constante. Il permet de faire apparaître le problème de la zone 228, qui est une salle de réunion très ventilée et avec peu d'apports internes, dans laquelle la température est finalement trop basse.
