Commission d'évaluation : Réalisation du 24/09/2019

# REQUALIFICATION DE LA MAIRIE ET CONSTRUCTION D'UNE BIBLIOTHEQUE À ST JEAN ST NICOLAS (05)

Accord-cadre Etat-Région-ADEME 2007-2013

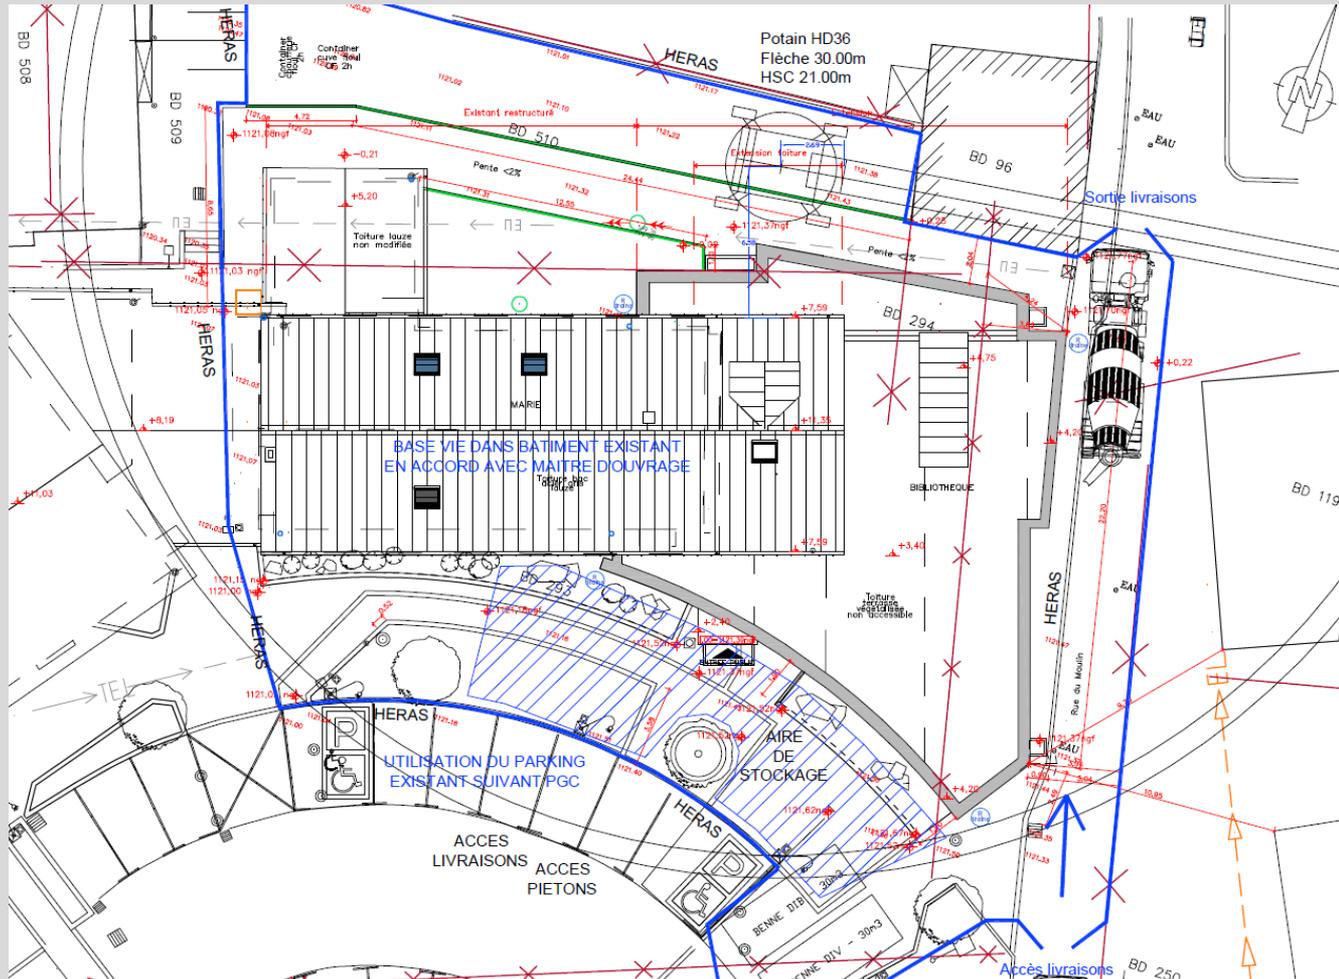
Plan d'Installation  
de Chantier

- Livraison en sens unique
- Base vie dans la mairie

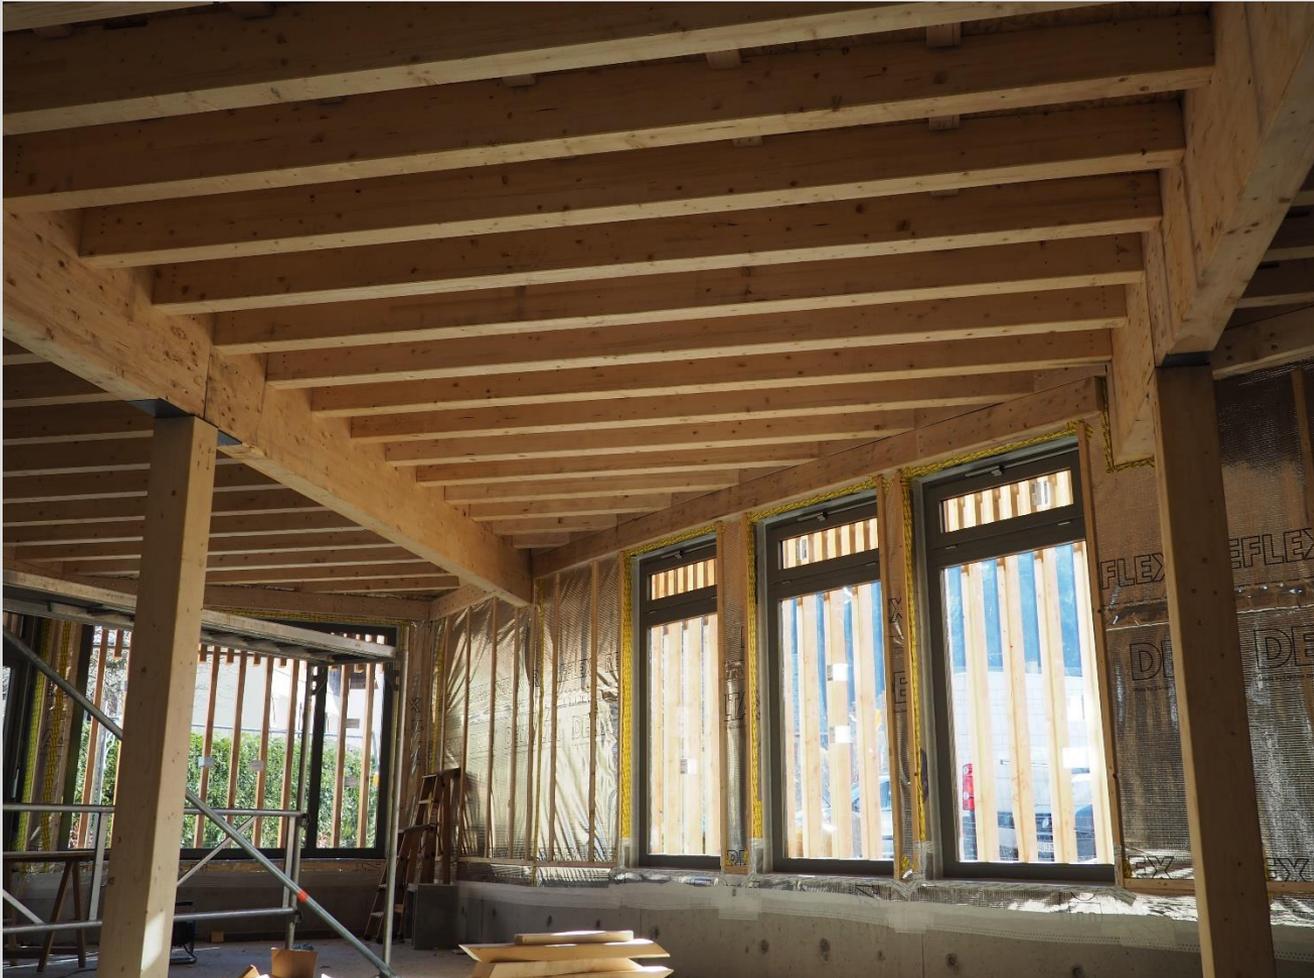
Bibliothèque  
Façade Sud et pare-  
vapeur

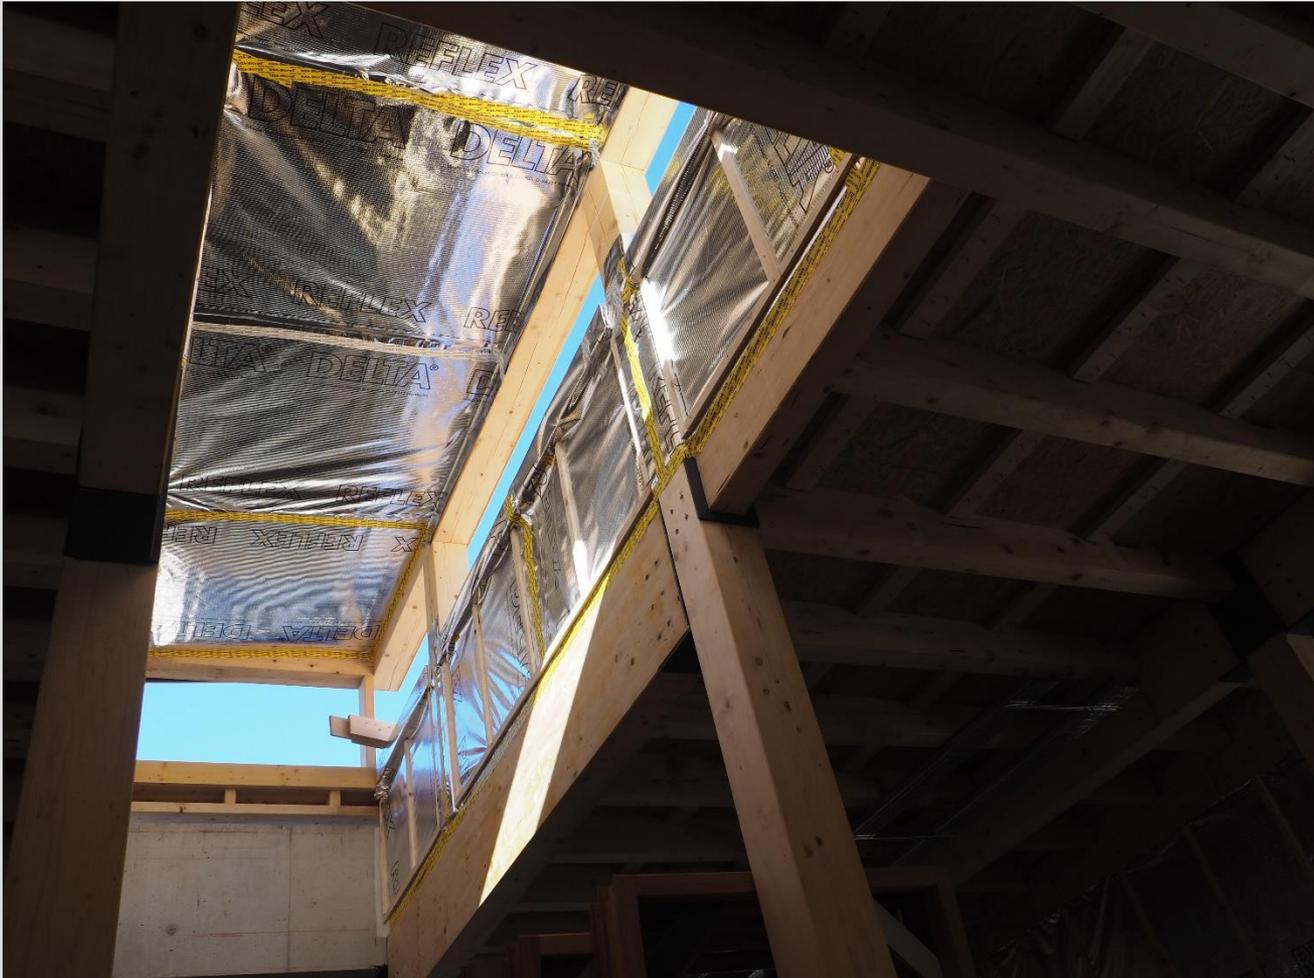
Bibliothèque  
Puits de lumière en  
toiture avec pare-  
vapeur

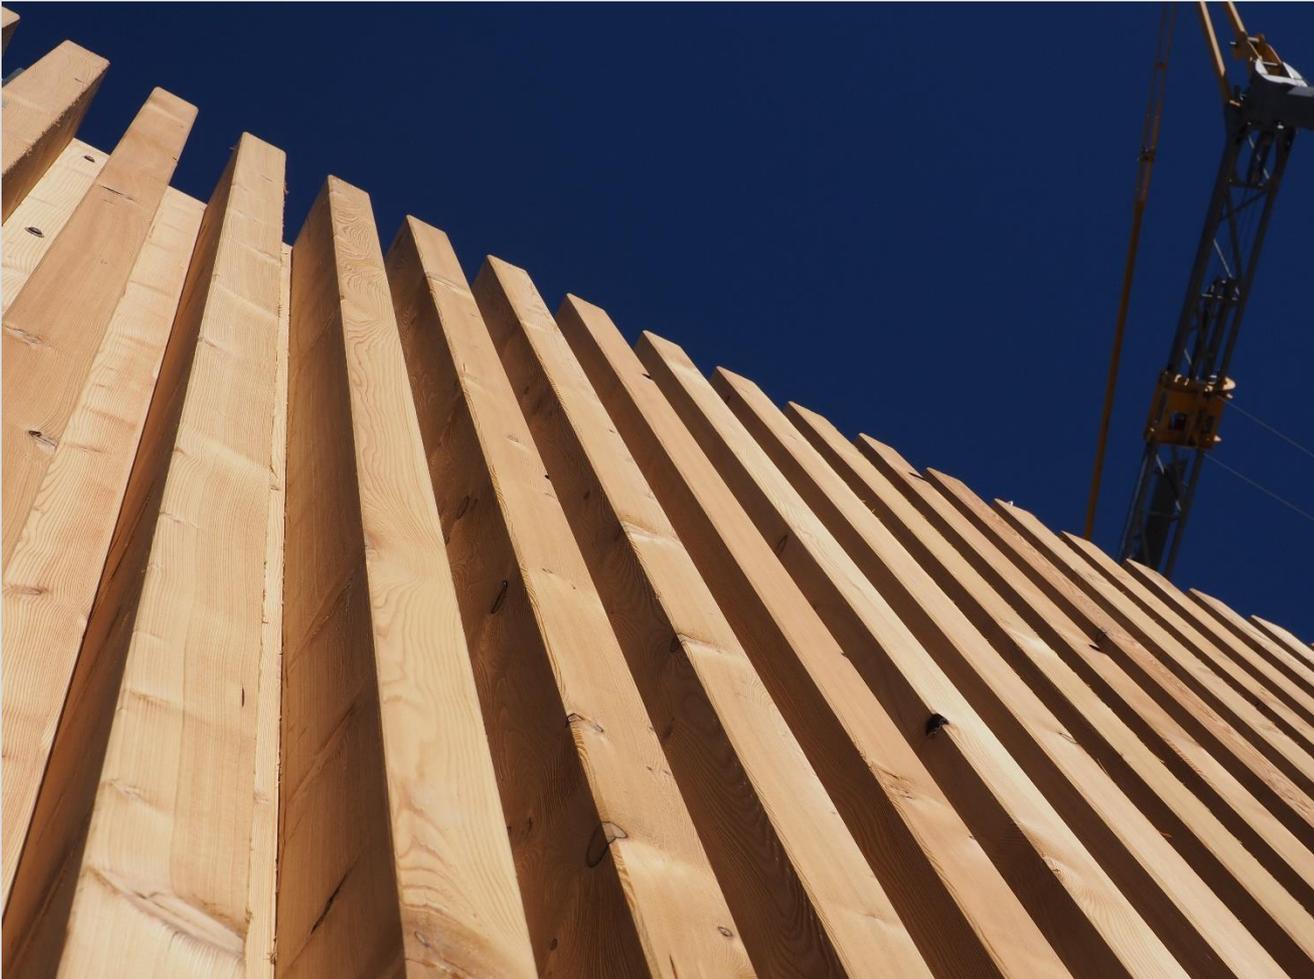
Bardage de façade

Bardage en mélèze de Charges (05)

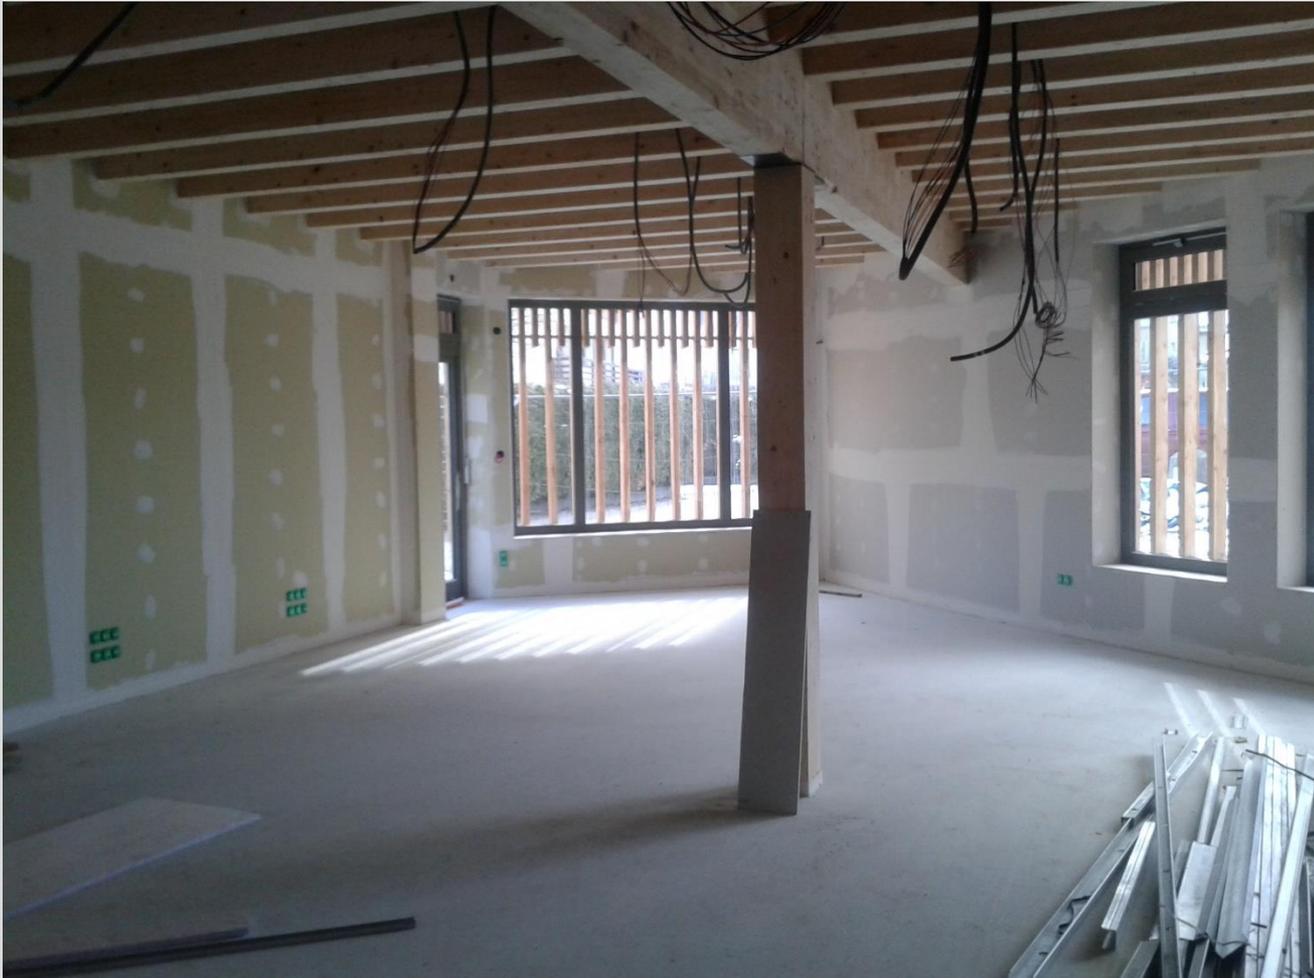
Bibliothèque  
Doublage intérieur

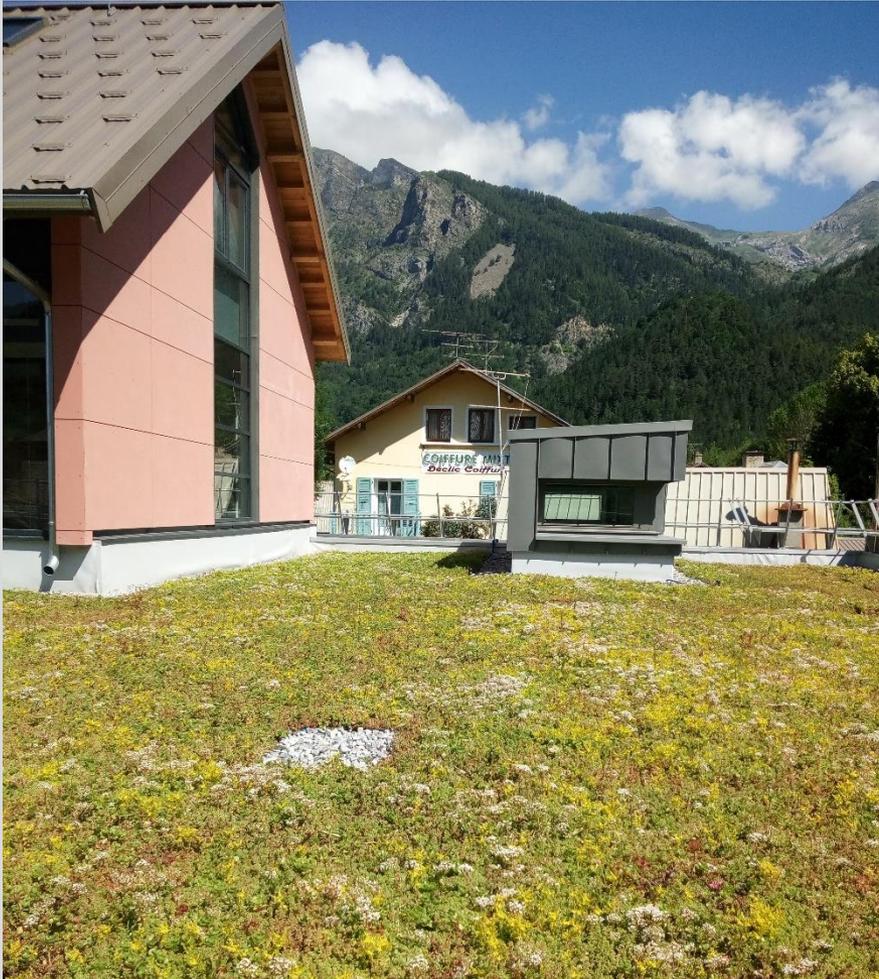
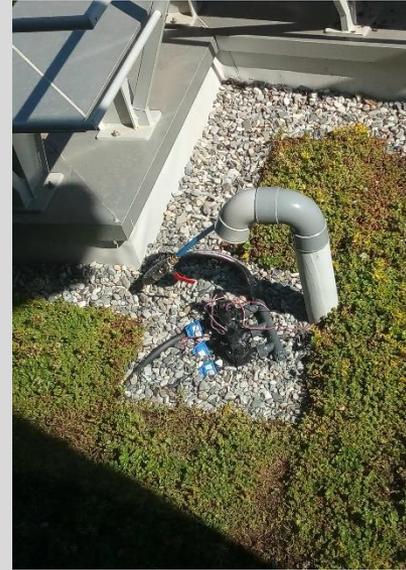
Arrosage par buses

Végétalisation sur substrat léger

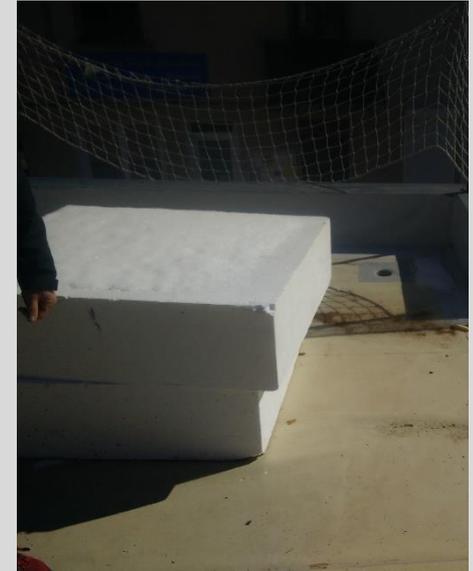
- Isolation sous étanchéité
- CCTP: PU 200mm R=8,30
- Pénurie de PU => passage en PSE
- Fiche entreprise => Placo Stisolétanch  
PSE 300mm R=8,45
- Chantier => Knauf Therm 360mm R=8,75 mono  
couche
  - Usage d'une tronçonneuse
  - Fil chaud pas adapté à 360mm
  - **NOMBREUSES BILLES DE PSE SUR SITE**
- Items BDM « chantier propre » décochés

360 mm  
mono couche  
R=8,75

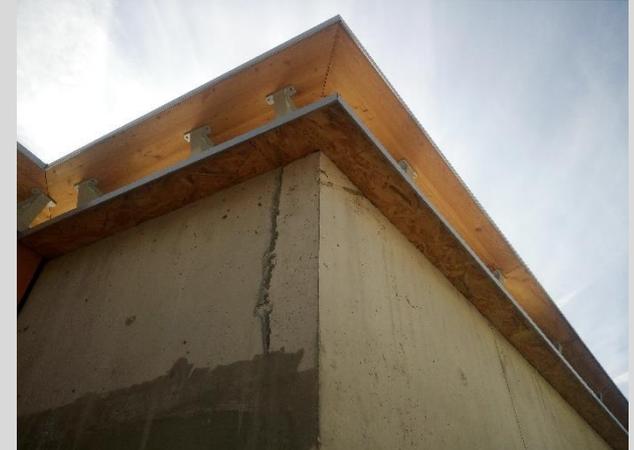
Débord de couverture avec réserve pour ITE

- ITE de la mairie
- Adjudicataire lot 13: NTB
  - Fourniture des fiches chantier
  - Mais absence de réponse aux sollicitations
- Re-consultation lot 13: BAILLE MARIN
  - Démarrage ITE prévu: Automne 2017
  - Démarrage réel: Automne 2018
  - Fin des travaux: Mars 2019
- Report de la commission BDM  
« réalisation »

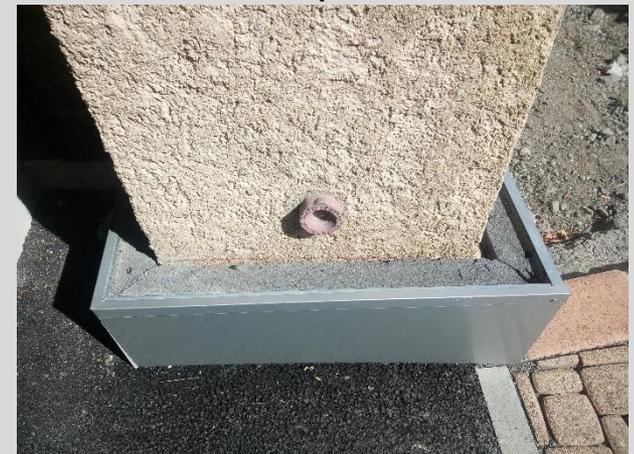
Isolant en pied de façade avec réserve pour ITE

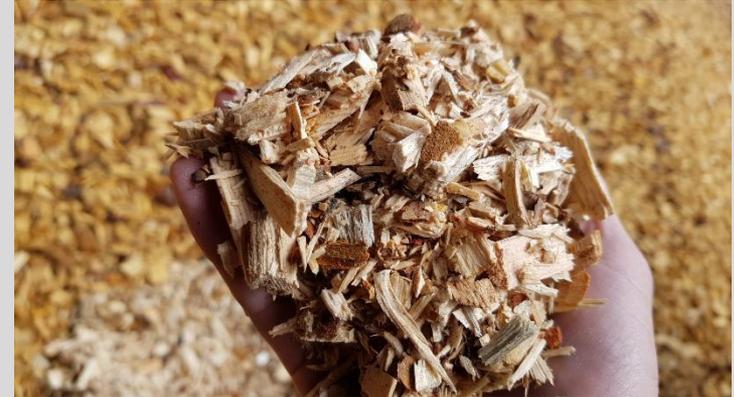
Chaufferie bois  
**Retard de livraison**  
Choix de financement  
COM COM au lieu MAIRIE

**Chaudière électrique**  
**provisoire**  
Fonctionnement 1 hiver

- Chaudière électrique
- Réalisation de la chaufferie bois et du réseau de chaleur retardée:
  - Réception / livraison en cours
  - Marché de MOE différent
  - Maîtrise d’Ouvrage: COM COM
- Alternative:
  - Option « chaudière électrique » du lot CSV retenue au marché et tarif Jaune provisoire
- Conséquences:
  - Consos électriques pour l’hiver 2018/2019
  - **Evaluation en cours**

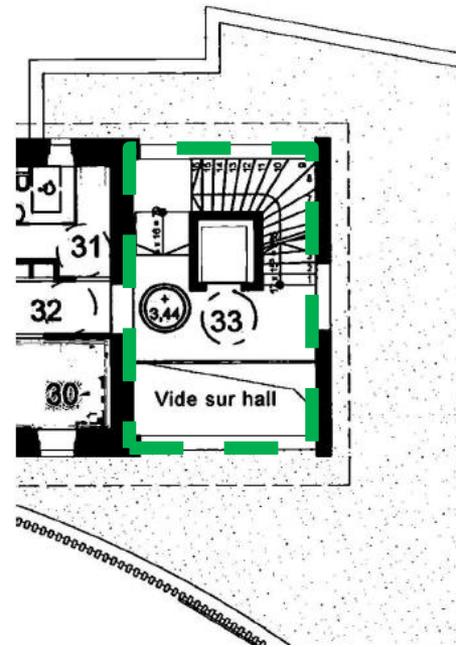
R+1 / R+2

- Infiltrométrie
- Zonage = extension

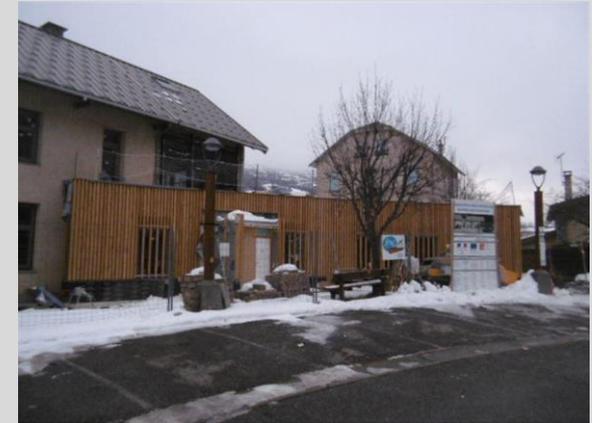
Test intermédiaire  
**19 décembre 2017**

- Q4Pa études = 1,70 m<sup>3</sup>/(h.m<sup>2</sup>)
- Q4Pa intermédiaire = 1,97 m<sup>3</sup>/(h.m<sup>2</sup>)
- Fonctionnement impossible de la poire à cause du froid
- Défauts importants:
  - Joint de dilatation
  - Angle de poutres
  - Jonction cadres ouvrants/dormants

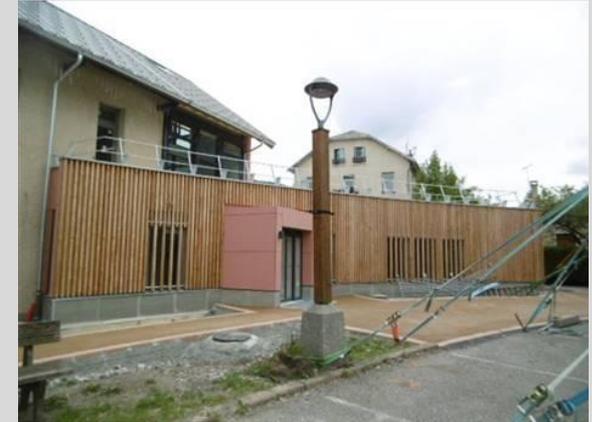
Test final  
22 mai 2018

- Q4Pa études = 1,70 m<sup>3</sup>/(h.m<sup>2</sup>)
- Q4Pa final = 1,45 m<sup>3</sup>/(h.m<sup>2</sup>)
- Défauts importants:
  - Porte-fenêtre extérieure (défaut compression)
  - Porte d'accès principale (seuil)

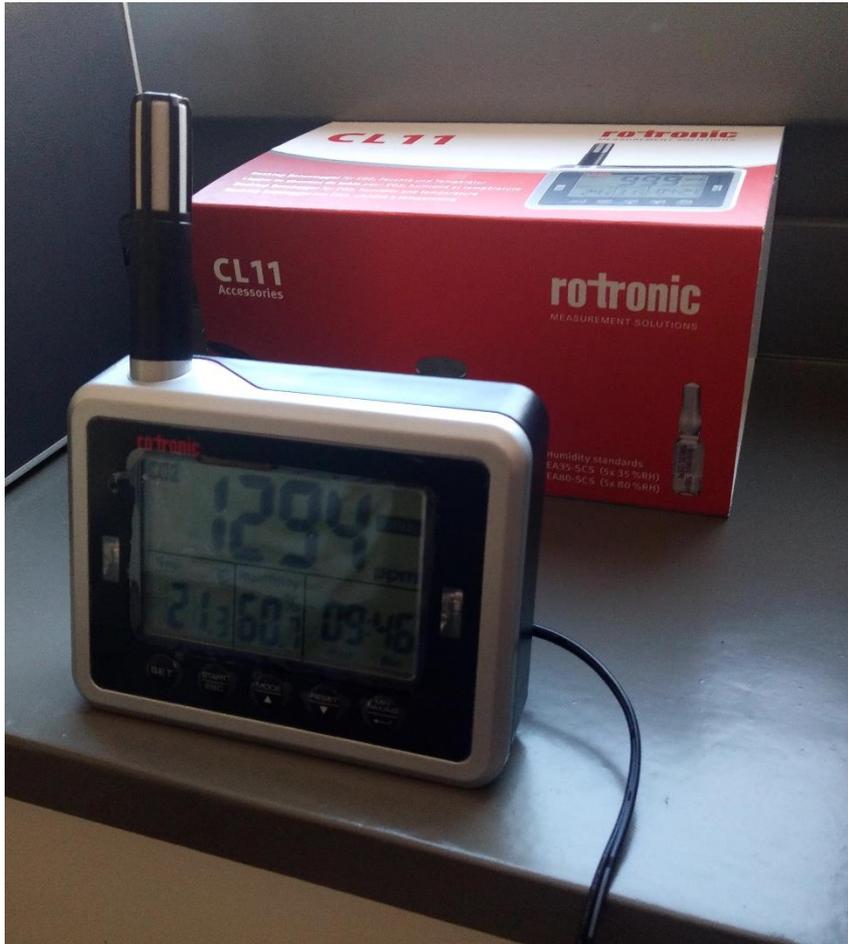
- Sonde de QAI au marché du lot CSV
- Sonde mobile à disposition des usagers
- Mesure dynamique du confinement
- Prise en compte de la nécessité d'ouverture des fenêtres des bureaux

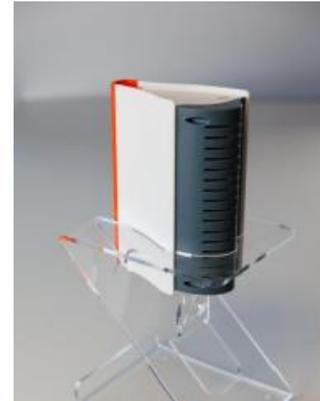
Balise GSM de QAI  
AZIMUT FIREFLIES

- CO<sub>2</sub>
- Equiv. Formaldéhyde

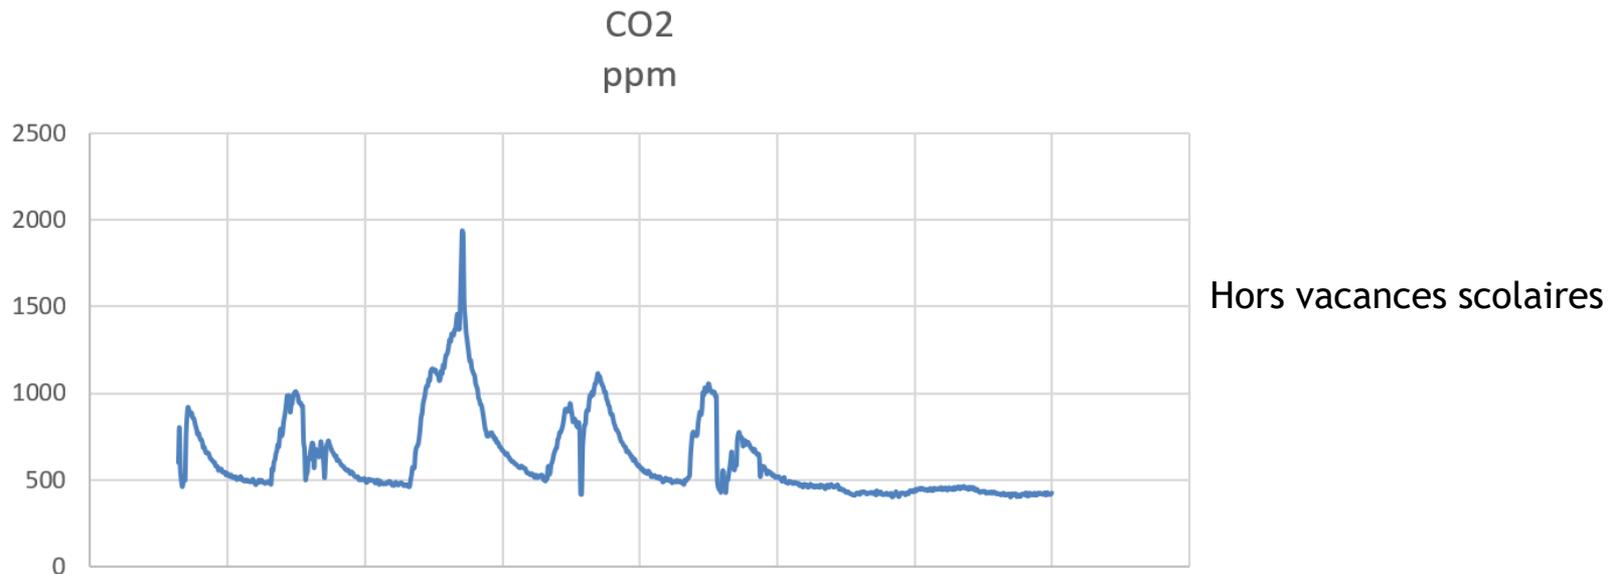
- La moyenne en occupation atteste d'une qualité de l'air **MOYENNE** vis-à-vis du CO2.
- Pic bref de qualité **BASSE** observé mercredi après-midi (1939ppm).
- Trois pics de qualité **MOYENNE** observés mardi, jeudi et vendredi (env. 1000ppm).

- 
- Concentration en CO<sub>2</sub>
- Qualité de l'air **MOYENNE** au sens de la concentration en CO<sub>2</sub>.
- **Recommandations:**
  - - Aération naturelle systématique d'une courte durée. Par exemple 5' toutes les 2H.

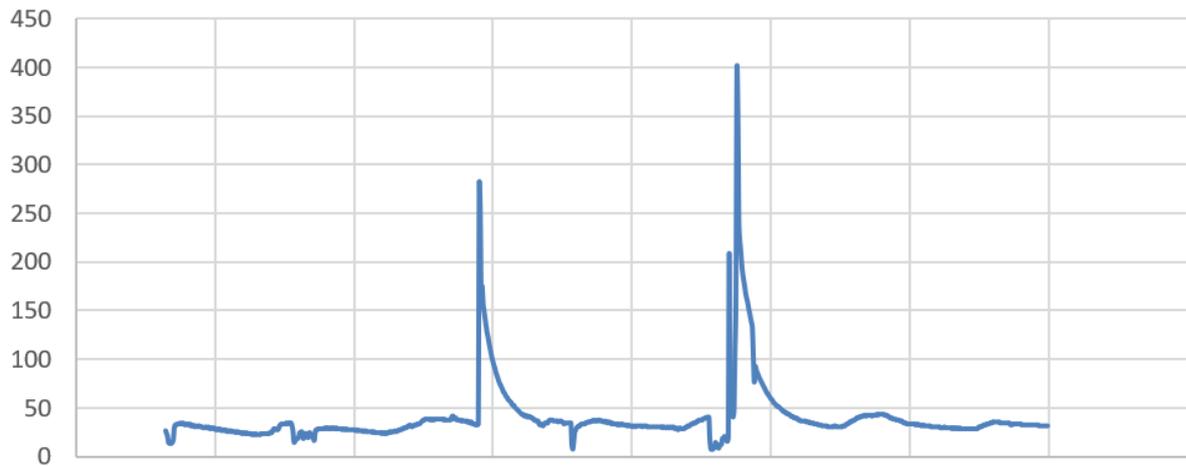
COVL  
 $\mu\text{g}/\text{m}^3$  éq. Formaldéhyde

- La moyenne en occupation est **en-dessous de  $50\mu\text{g}/\text{m}^3$** .
- Deux pics nets observés en fin de journée mercredi  $280\mu\text{g}/\text{m}^3$  et vendredi  $397\mu\text{g}/\text{m}^3$ .
- Ces pics sont sous la valeur limite d'exposition à court terme. Ils correspondent aux périodes d'entretien (usage de produits lessiviels). Habituellement les mercredis et vendredis d'après la mairie.

- - Par effectif plus important, aérer davantage. Par exemple 5' toutes les 30' à 1H.
- 
- Concentration en formaldéhyde
- Concentration **supérieure à la VMA** (Valeur Maximale Acceptable) mais **inférieure à la VAI** (Valeur d'Action Immédiate).

- Au sens de la loi, **il est recommandé** (et non requis) **d'entreprendre une action d'amélioration.**
- **Recommandation: limitation de l'usage de produits lessiviels à base de formaldéhyde corrélée avec une aération naturelle temporaire par ouverture des fenêtres par le personnel d'entretien.**

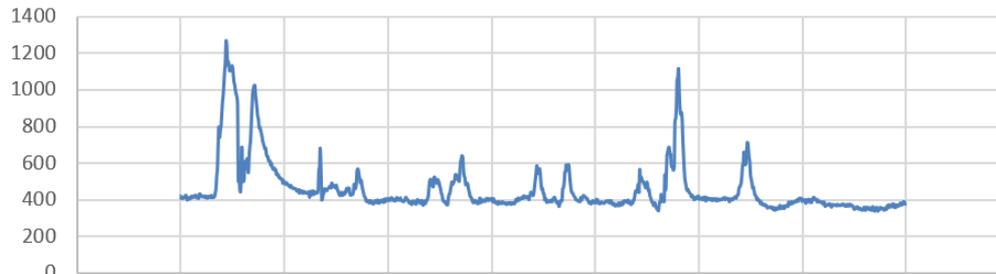
Hors vacances scolaires

CO2  
ppm

- La moyenne en occupation atteste d'une qualité de l'air **EXCELLENTE** vis-à-vis du CO2.
- Deux pics brefs de qualité **MODEREE** observés lundi et vendredi (1266 et 1113ppm) de la première semaine. Deux pics de qualité **MOYENNE** observés pendant la deuxième semaine (env. 700ppm).

- Dispositifs de ventilation
- Bibliothèque ventilée par un dispositif mécanique double-flux.
- 
- Concentration en CO<sub>2</sub>
- Qualité de l'air **EXCELLENTE** au sens de la concentration en CO<sub>2</sub>.
- Quelques pics de concentration constatés en CO<sub>2</sub>.
- 
- Concentration en formaldéhyde
- Concentration **supérieure à la VMA** (Valeur Maximale Acceptable) mais **inférieure à la VAI** (Valeur d'Action Immédiate).
- Au sens de la loi, **il est recommandé** (et non requis) **d'entreprendre une action d'amélioration**.
- **Recommandation: limitation de l'usage de produits lessiviels à base de formaldéhyde.**

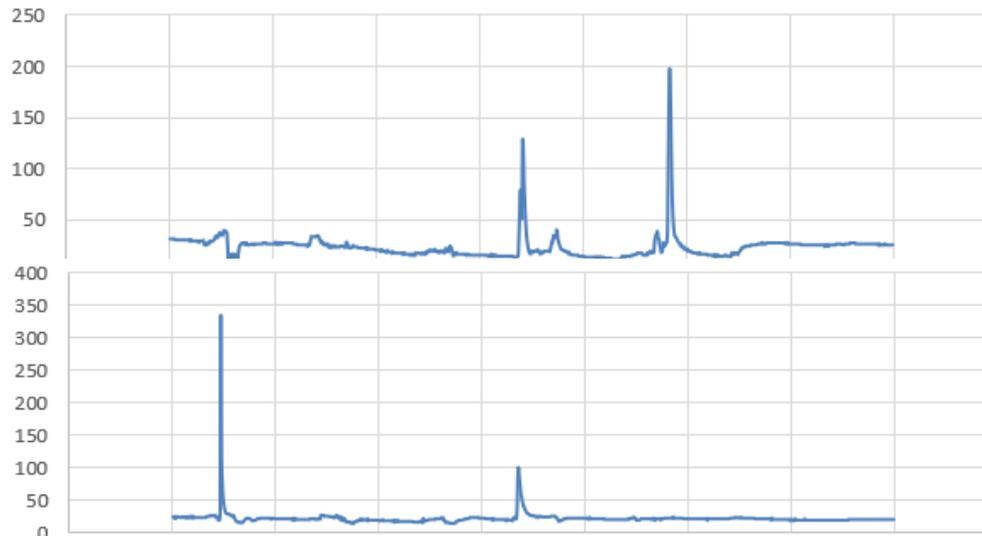
COVL  
 $\mu\text{g}/\text{m}^3$  éq. Formaldéhyde

Hors vacances scolaires

En vacances scolaires

- La moyenne en occupation est **en-dessous de  $50\mu\text{g}/\text{m}^3$** .
- Deux pics nets par semaine observés : lundi  $334\mu\text{g}/\text{m}^3$ , jeudi  $128$  et  $101\mu\text{g}/\text{m}^3$ , vendredi  $198\mu\text{g}/\text{m}^3$ .
- Ces pics sont sous la valeur limite d'exposition à court terme. Ils correspondent aux périodes d'entretien (usage de produits lessiviels). Habituellement les lundis et jeudis.
