Remise à niveau des bâtiments A et B du lycée Périer, (13)

Maître d'Ouvrage	Architecte	BE Technique	AMO BDM
Région PACA	Atelier de Saint Antoine (13)	SNC LAVALIN (06)	Holis Concept (73)

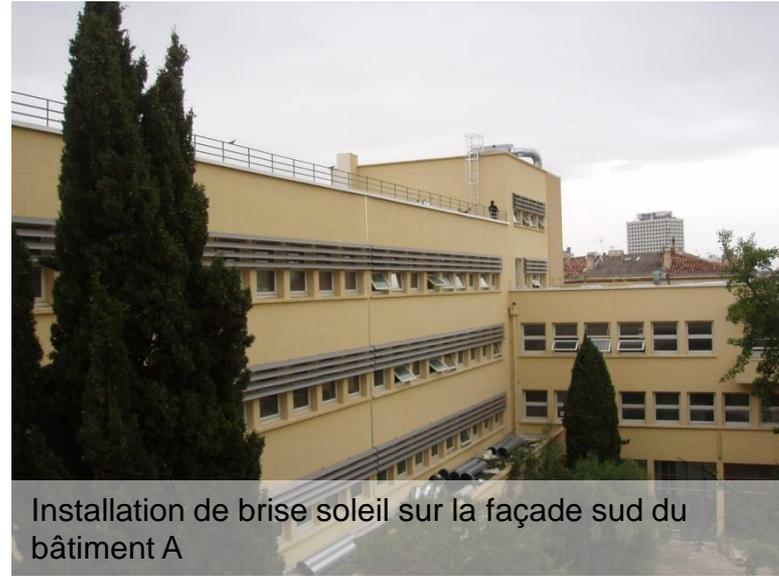
Installation de brise soleil sur la façade sud du bâtiment A

- **Désamiantage** des bâtiments A et B
- Le **confort d'été** : des **brises soleils** ont été mis en œuvre sur l'ensemble des façades et adaptés aux orientations et les bâtiments sont **ventilés mécaniquement la nuit** via les CTA nouvellement mises en place

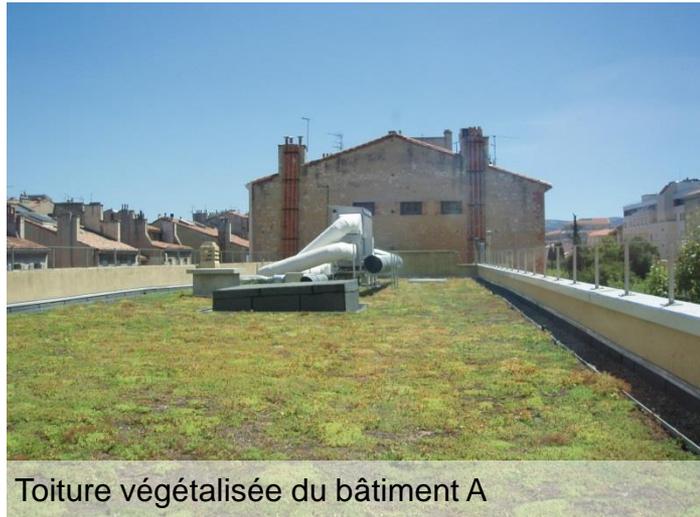
Toiture végétalisée du bâtiment A

- **Végétalisation des toitures terrasses** du bâtiment A apportant biodiversité et limitant l'imperméabilisation sur un site très minéral
- **Chantier respectueux de l'environnement** : charte de chantier vert et visites fréquentes d'un BE Environnement

- Bât A : toiture terrasse végétalisée et **PU en lieu et place du verre cellulaire au profit d'une meilleure performance thermique** → R=5 à R=8,7
- Bât B : LdR dans les combles

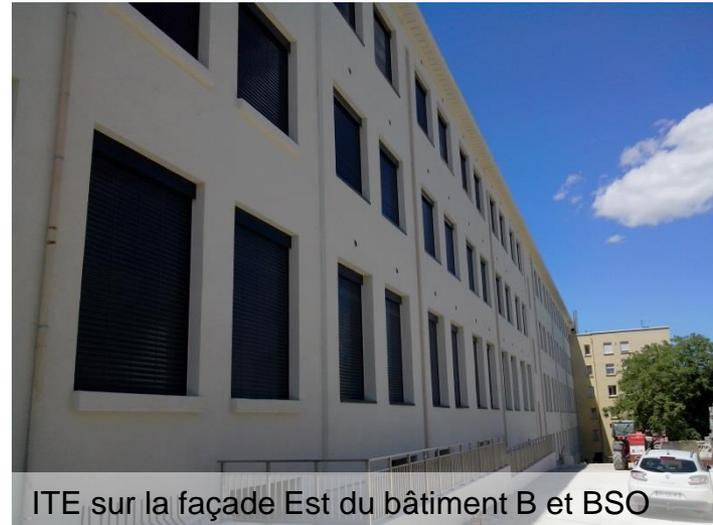
ITE sur la façade Est du bâtiment B et BSO

- ITI LdR sur la majorité des façades → **levée d'interdiction trop tardive pour une mise en œuvre de la ouate de cellulose dans le bâtiment B**
- ITE LdR + enduit façade est du bâtiment B

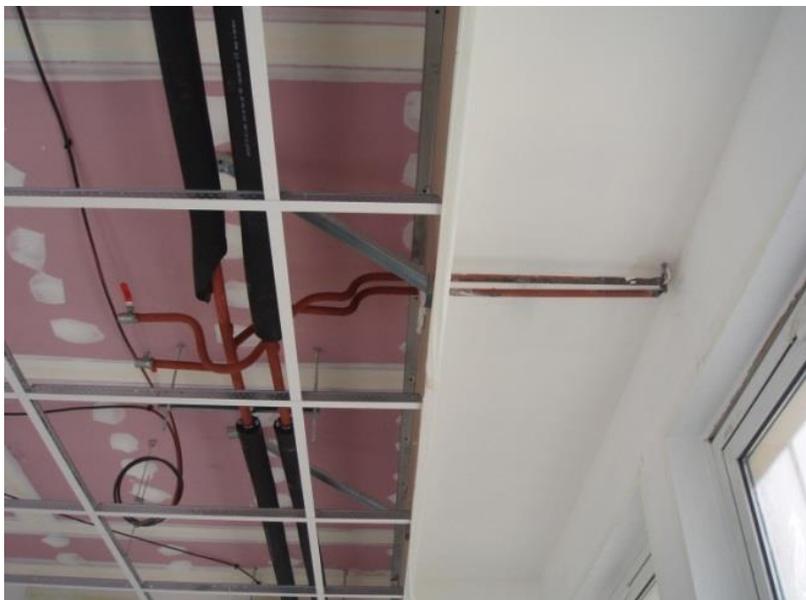
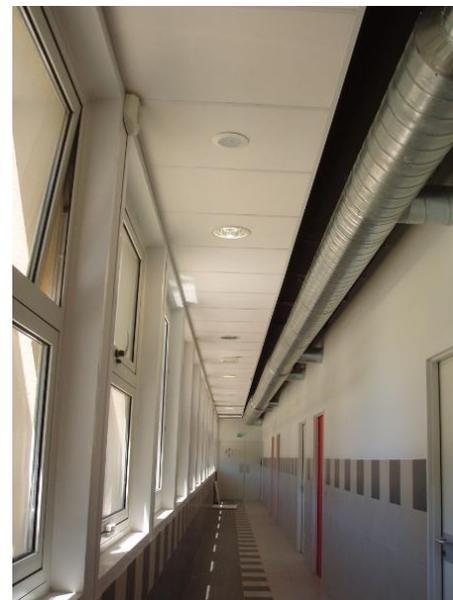
Bâtiment A : La structure des planchers finalement rencontrée sous les faux-plafonds existants ne permettait pas d'appliquer directement un flocage coupe-feu

- nécessité d'ajouter des plaques de plâtre entraînant une réduction de la hauteur du plénum initialement prévue.
- Les gaines de ventilation double flux ont donc été rendues visibles dans certaines circulations
- Un **abaissement et une discontinuité des faux-plafonds devant les fenêtres des salles de classe** a été nécessaire

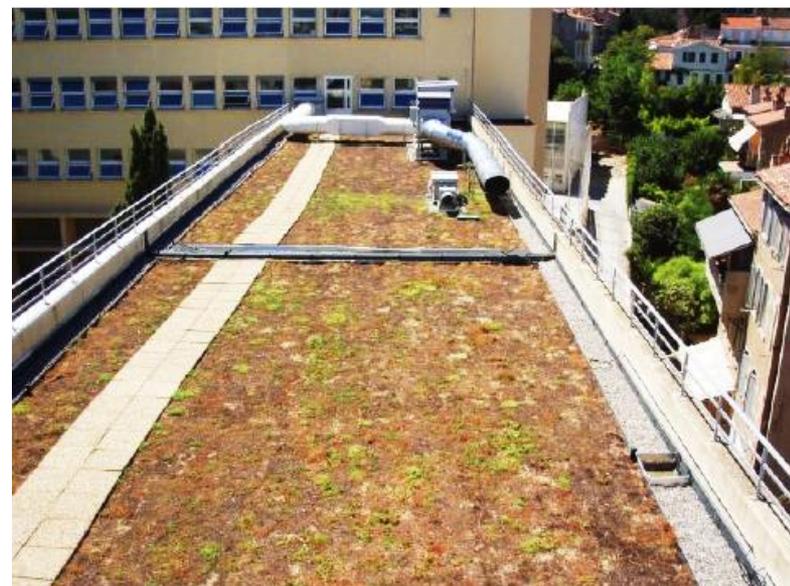
Problèmes de prise des végétaux des toitures terrasses du bâtiment A :

- Mise en œuvre pendant l'été
- Dispositif d'arrosage automatique non fonctionnel au moment de la pose et coupé à priori par les élèves
- Piétinement des tapis pour accéder aux CTA
- Têtes d'arrosage mal accrochées

La reprise de la végétalisation est à assurer pendant la GPA.

A mieux anticiper et à intégrer dans les plannings d'exécution et dans les CCTP (période de l'année adaptée, absence d'autres entreprises en toiture, fonctionnement de l'arrosage à décrire etc.)

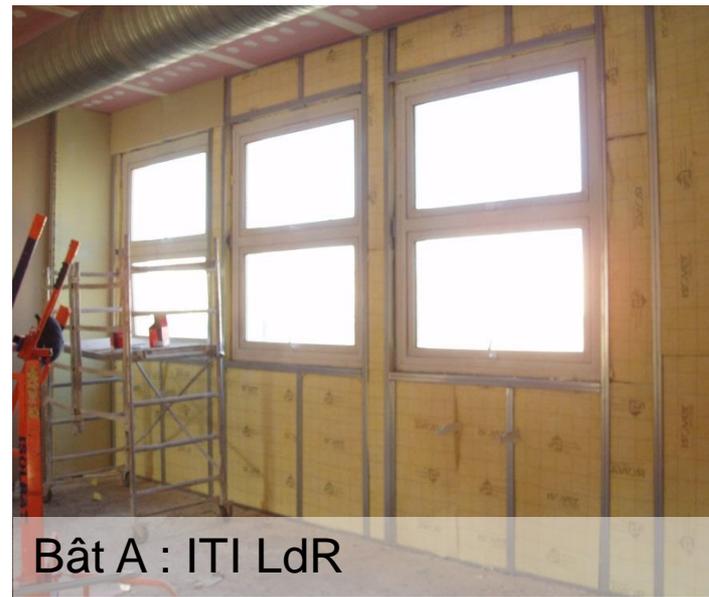
Bât A : ITI LdR

- Difficultés à assurer la continuité de l'ITI autour des nombreuses menuiseries dans le bâtiment A et des attaches des radiateurs
- Mise en œuvre aisée de l'ITE du bâtiment B (grandes menuiseries, murs en pierre épais facilitant les retours etc.)
- Conditions de stockage de l'isolant à surveiller

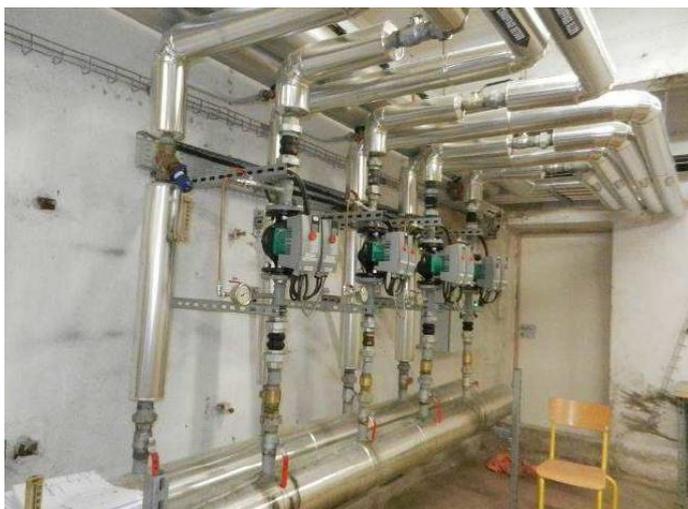
Schéma hydraulique DCE

- Absence en conception de régulation sur les départs hydrauliques → régulation uniquement terminale par le biais des robinets thermostatiques
- Solution mise en œuvre : V3V en amont des 4 départs et programmation des pompes double à débit variable → zonage thermique reste néanmoins inutile car $T_{\text{départ}}$ identique sur chaque réseau

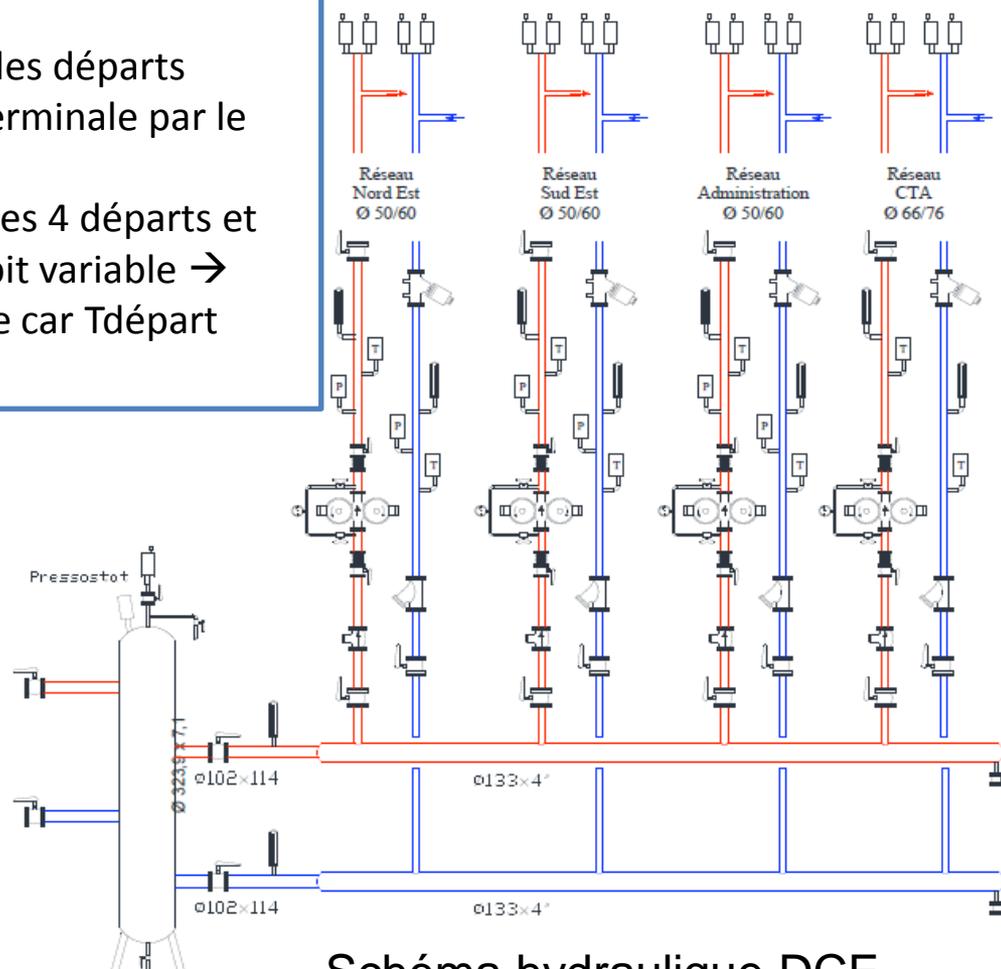
Problèmes de régulation du chauffage dans le bâtiment A, hiver 2013/2014 :

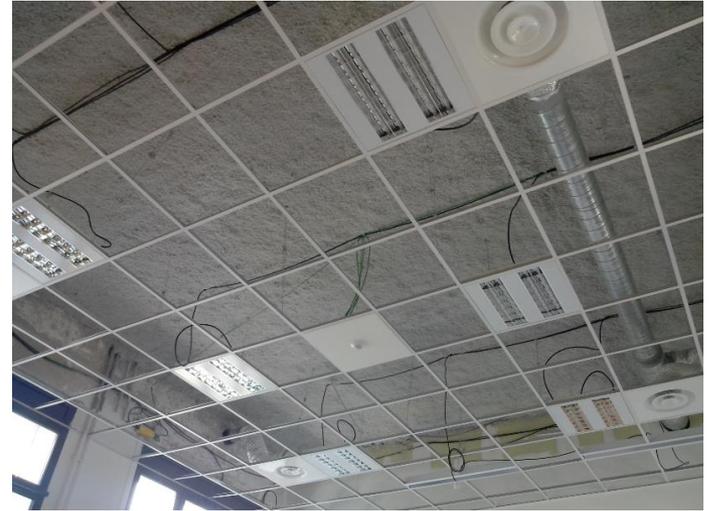
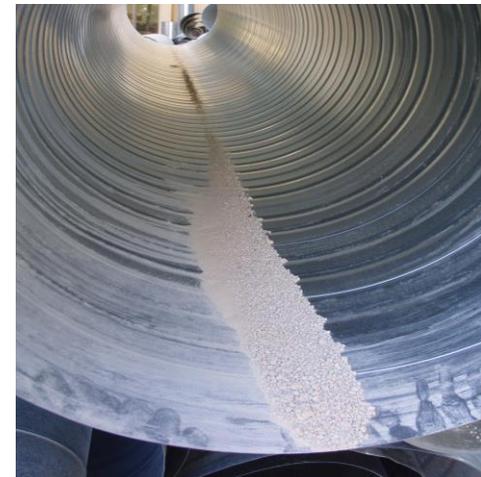
- **Les CCTP ne prévoyaient pas la programmation des extracteurs simple flux du bâtiment B** : ces derniers fonctionnent à leur débit nominal en permanence entraînant ainsi des consommations électriques et des entrées d'air froid l'hiver en période d'inoccupation
 - Le suivi d'exploitation devrait permettre d'installer une programmation
- **Encrassement des gaines de ventilation** pendant leur stockage aléatoire sur le chantier
 - Faire en sorte de généraliser la mise en place de bouchons pour éviter l'encrassement et la déformation des gaines (qualité de l'air, étanchéité des réseaux de ventilation etc.)

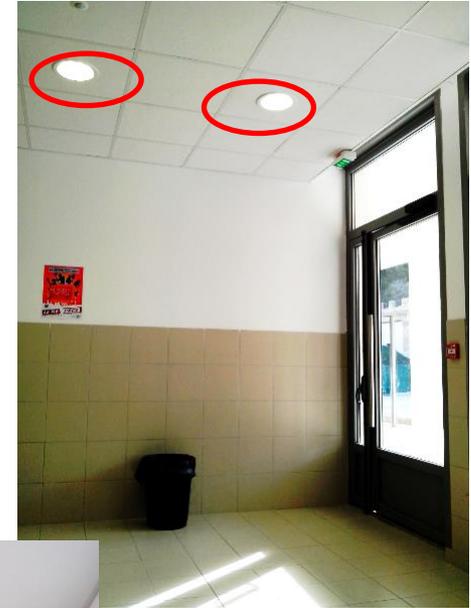
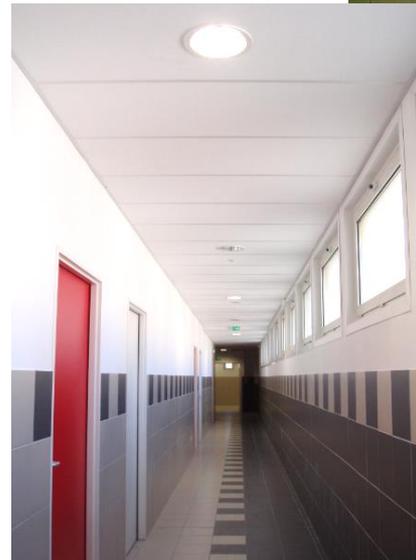
- Difficultés à faire régler correctement par l'entreprise les luminaires des circulations sur détecteur de présence et seuil de luminosité
- Système de gestion d'éclairage des salles de classe via des passerelles KNX/DALI : système indépendant de la GTC
- Bâtiment A : Diminution de la puissance installée de l'éclairage dans les salles de classe (7 à 6 W/m²)

- Locaux à occup. Intermittente : détection de présence + tempo
- Salles de classe : asservissement à la présence & à la luminosité : **réduction de la puissance installée 7 W/m² à 6 W/m²**

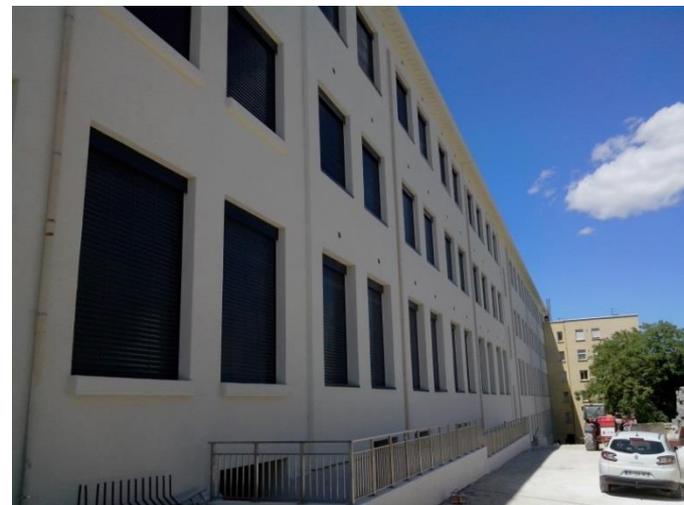
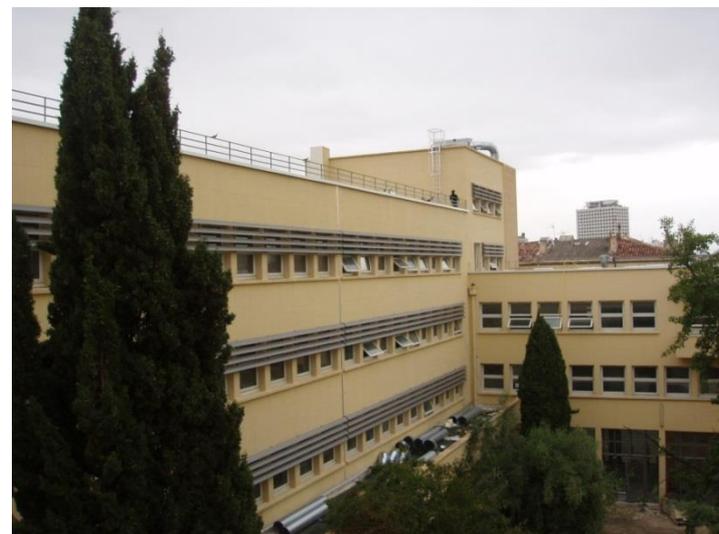
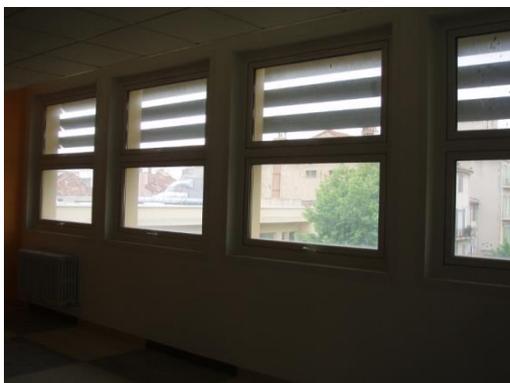
Installation d'une programmation sur les BSO de la façade Est du bâtiment B afin d'être baissés le matin (non prévu au CCTP)

Installation d'occultations supplémentaires ($g_{tot}=0,37$) non prévues aux CCTP:

- Stores screen intérieurs sur la façade sud de l'aile centrale pourtant équipée de brise-soleil fixes
- Stores screen intérieurs sur la façade ouest de l'aile Est (salles de classes) → aurait du être anticipé en phase conception

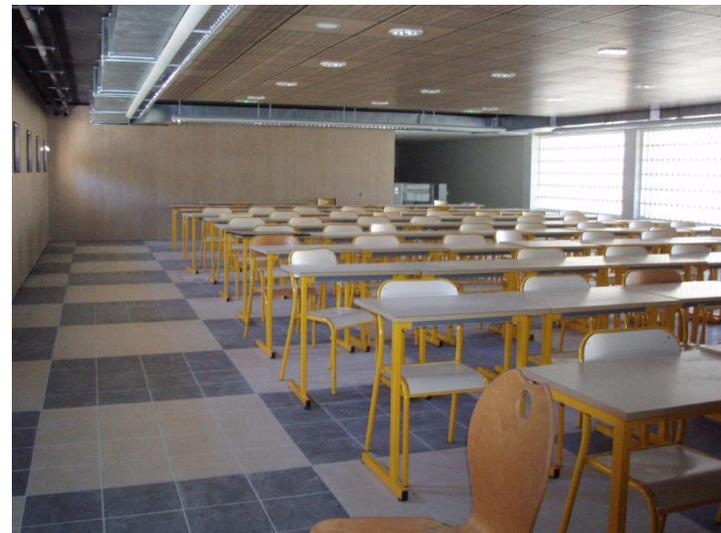
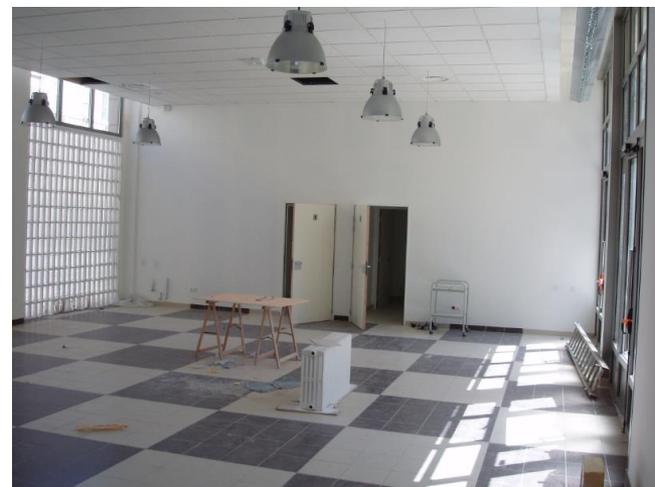
Installation de groupes froid non prévus aux CCTP pour :

- la salle polyvalente : absence d'occultation solaire sur cette salle pourtant entièrement vitrée (pavés de verre) sur sa façade Est
- la loge du gardien et le bureau des surveillants : absence d'occultation solaire et difficulté d'en mettre en place car locaux donnant sur la rue Paradis

Fonctionnement totalement indépendant du système de chauffage : attention à la mi-saison

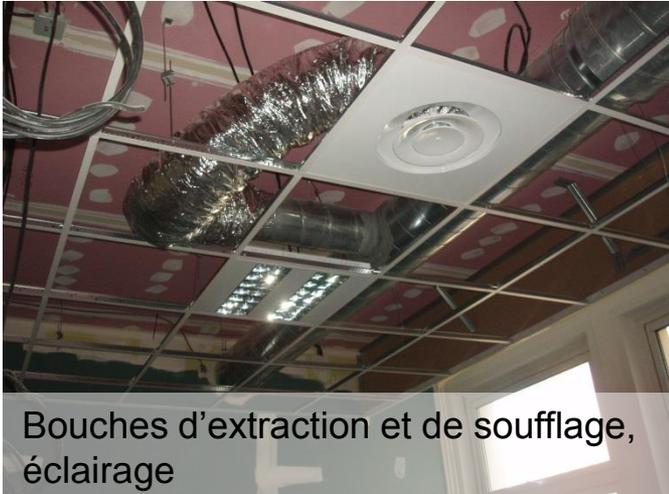
Bouches d'extraction et de soufflage, éclairage

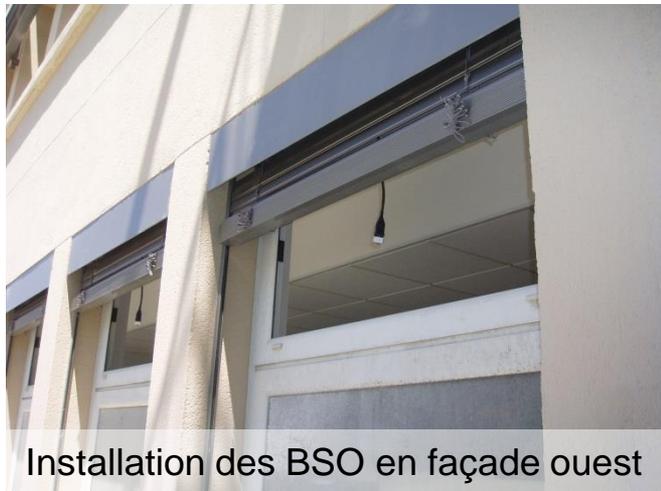
Installation des BSO en façade ouest

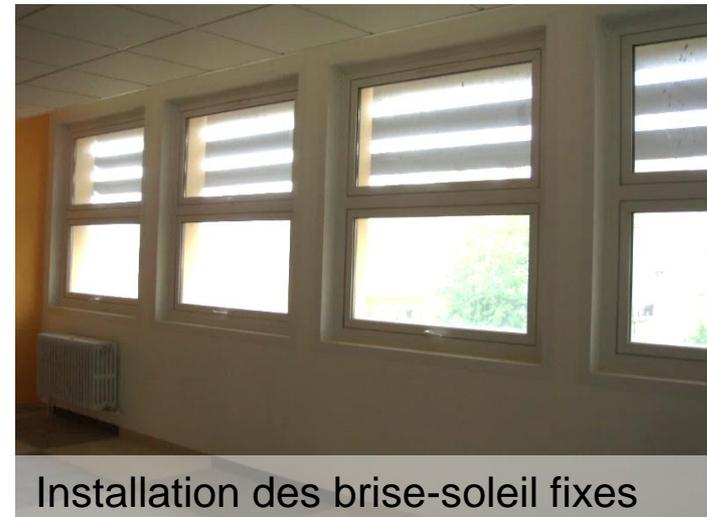
Installation des brise-soleil fixes

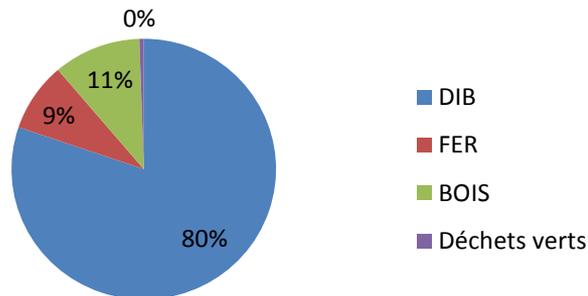
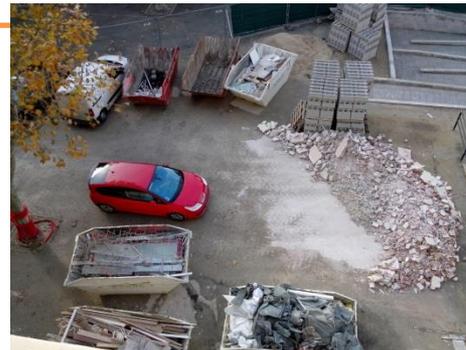
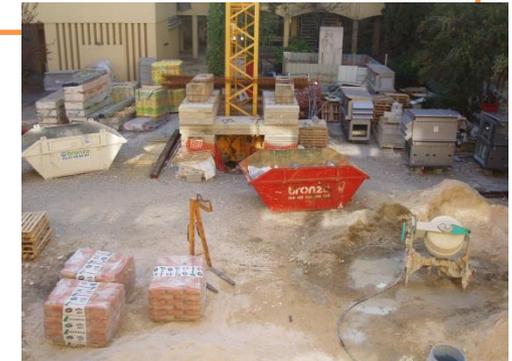
Répartition des déchets en nombre de bennes évacuées

Pas des tonnes mais des volumes : le suivi sur la fin du chantier n'a pas été transmis
De juillet 2012 à février 2014 : 187 bennes évacuées soit environ 500 tonnes soit 50 kg/m²SHON (hors désamiantage),

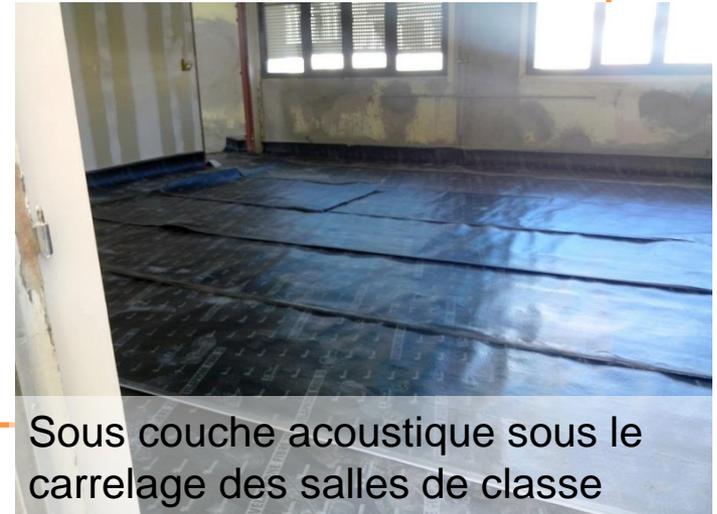
- Mise en eau des toitures terrasses du bâtiment A avant végétalisation
 - Tests effectués sur le bâtiment A et atteintes des objectifs acoustiques :
 - Mesures d'isolement entre 2 salles de classes
 - Mesure d'isolement aux bruits de chocs
 - Essai COPREC réalisés pour les lots :
 - Chauffage
 - Plomberie
 - VMC de chaque bâtiment
- Néanmoins, documents très peu complets, impossibles à exploiter.
