Commission d'évaluation : Fonctionnement du 10/12/2019

Construction du Gymnase du Lycée Agricole (LEGTA) Carmejane (04)

Retour sur les deux années de fonctionnement

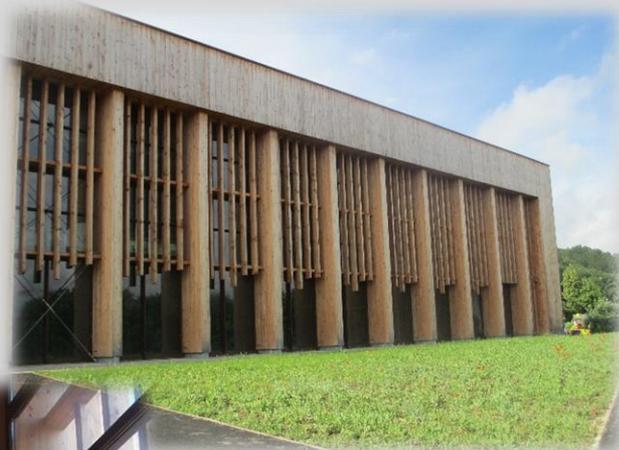
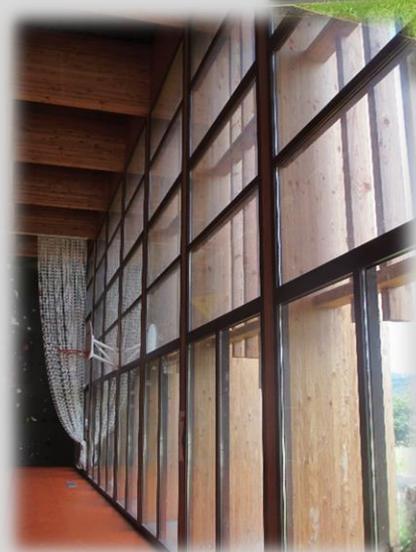
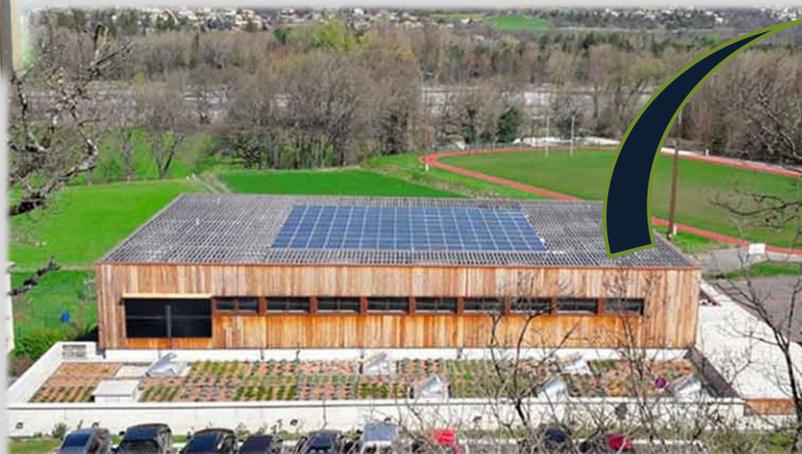
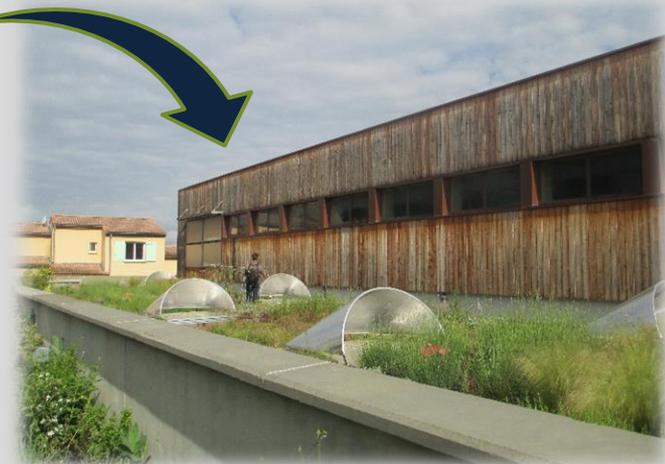
Matériaux

+ Pas de vieillissement du bois intérieur et extérieur hors façade Sud

- Bois extérieur au Sud plus marqué

+ Pas de dégradation majeure à noter sur l'ensemble des ouvrages

+ Toiture végétalisée utilisée (plantation) et bien entretenue

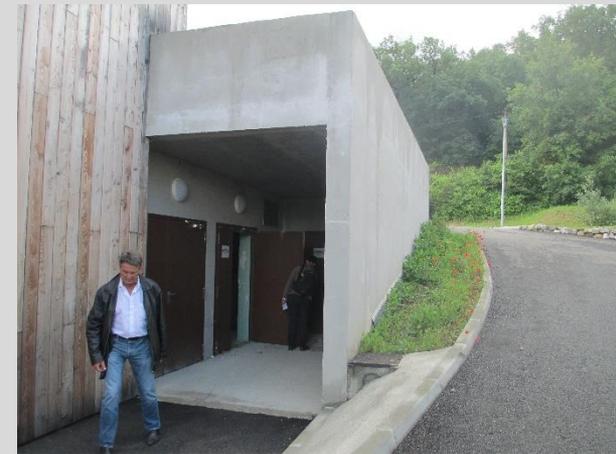
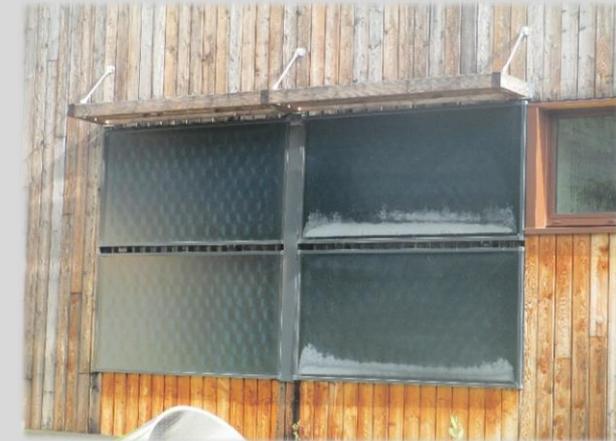
Energie - Systèmes techniques

- ✓ Pas de problème technique sur la durée du suivi.
- ▶ Prise d'air située au niveau du porche d'entrée des LT → problème d'odeurs sporadique. Importance de l'emplacement de la prise d'air.

- ✓ Pas de problème technique sur la durée du suivi
- ▶ Température d'air chaude dans les vestiaires (> 21°C) & température d'eau à peine tiède dans les douches

- ❑ Aspect des panneaux dégradé (cf. ci-contre) n'entachant pas la production

- ▶ Problème de production au mois de mars avant maintenance

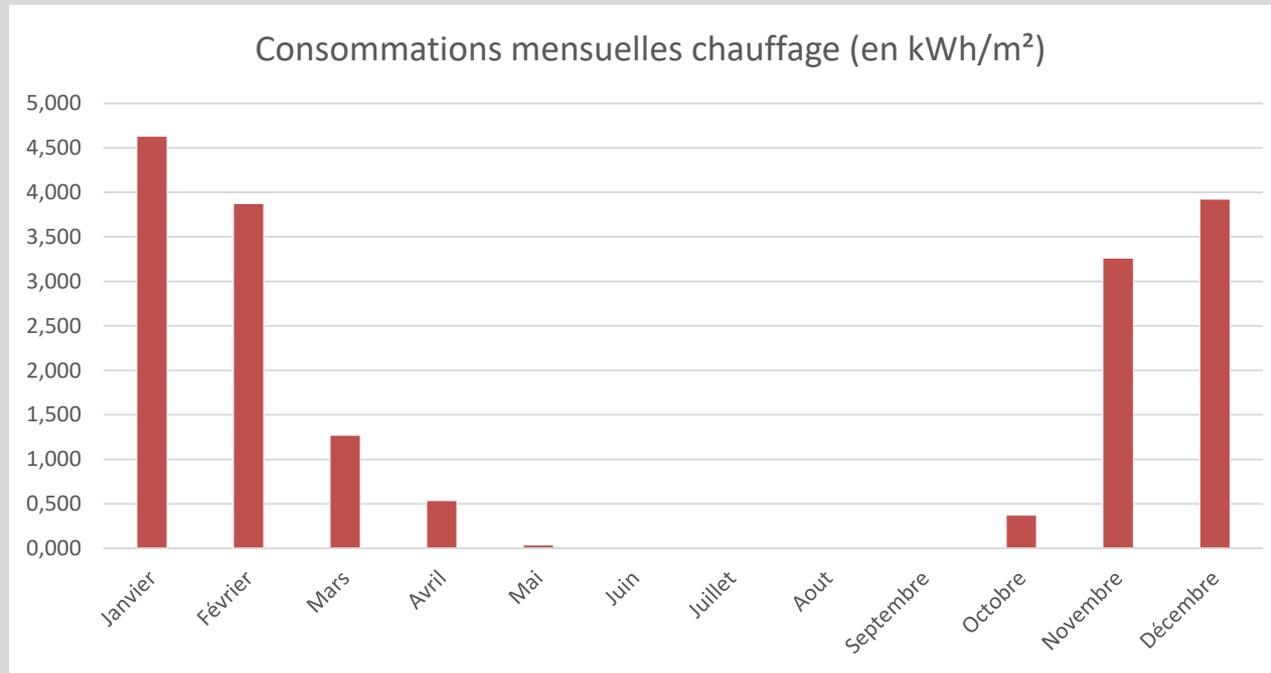
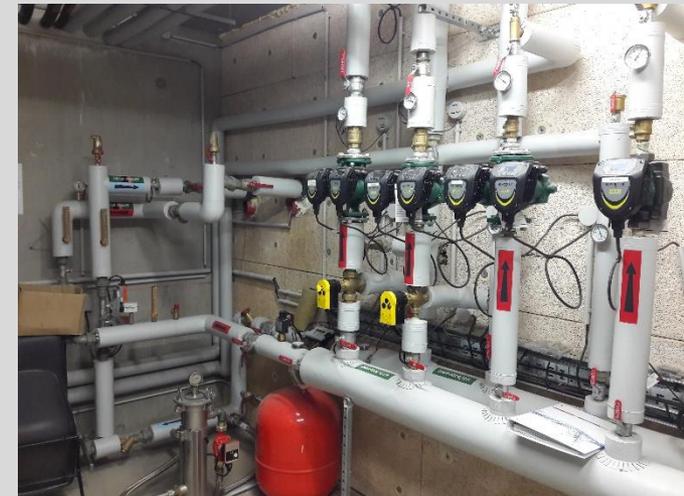
- Allumage avant le Toussaint et Extinction de la chaufferie fin mai 2019.
- Consommations de chauffage relativement faibles : 17 kWh/m².an

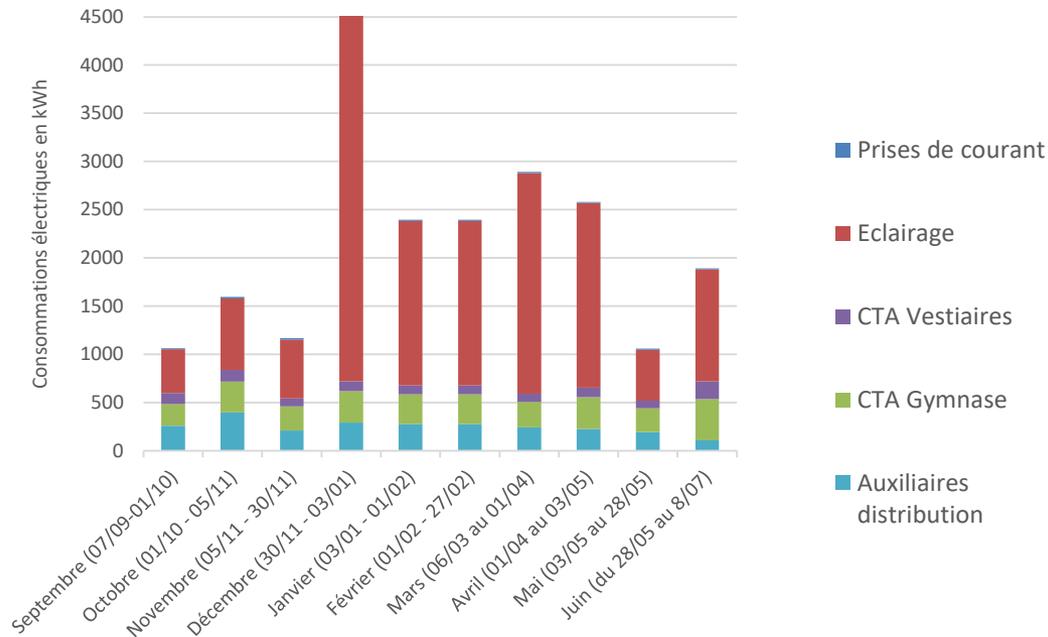
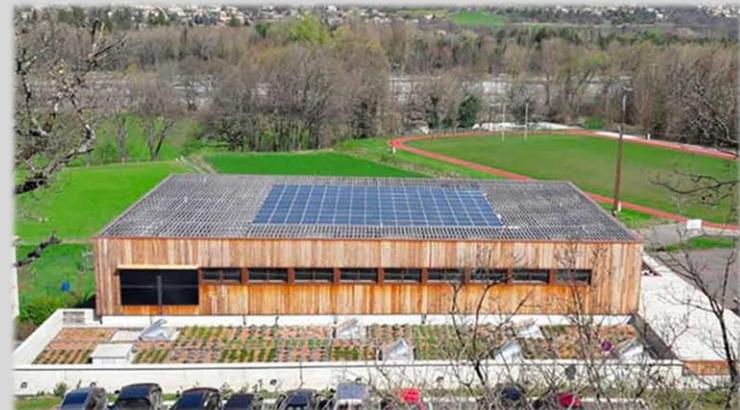
Consommations mensuelles d'électricité (en kWh)

- Consommations d'éclairage = poste majoritaire / consommations importantes (15 kWh/m².an)
- Problème d'extinction de l'éclairage en Décembre (Allumé 24h/7) → Interrupteur capricieux.
- Allumage plus fréquent pour pallier au problème d'éblouissement
- Autres consommations +/- cohérentes fonction de l'occupation (CTA : 5 kWh/m².an – Aux. : 2,5 kWh/m².an)

- Production PV estimée à 36 kWc. Réelle à 33,5 kWc
→ Fluctuation de rendement dues à l'échauffement des panneaux.

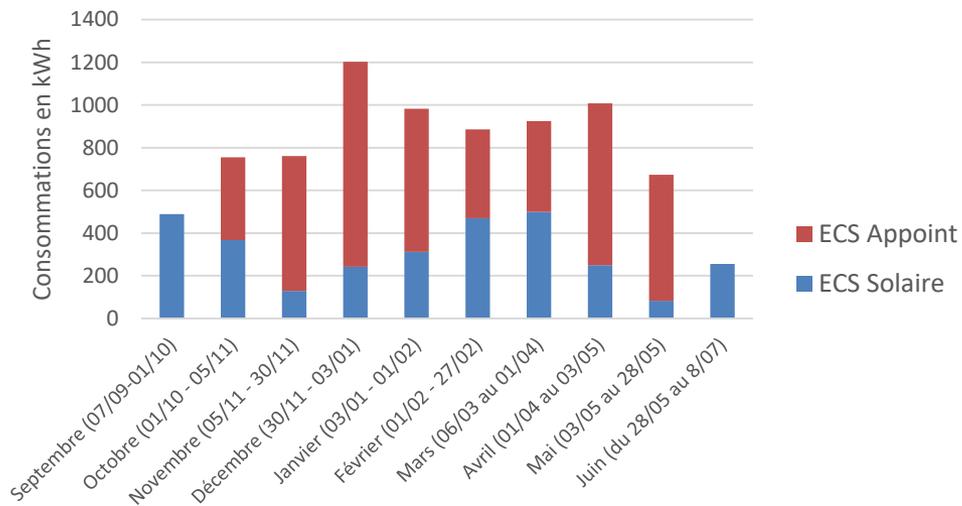
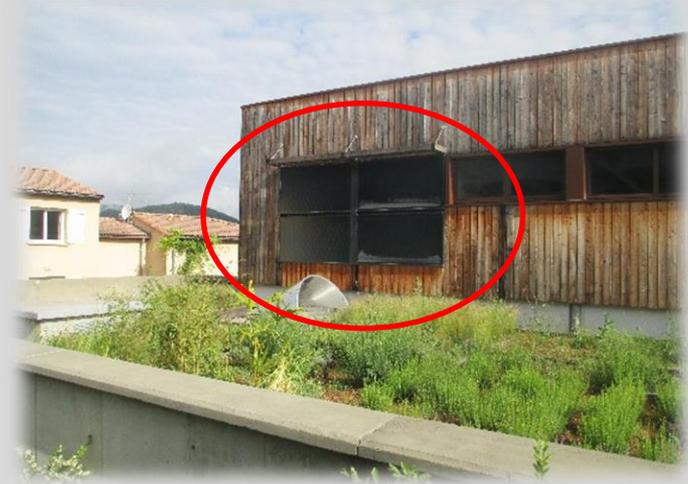
Consommations mensuelles Eau Chaude Sanitaire
(kWh)

- Position des panneaux solaires thermiques défavorable → en façade avec un contexte géographique défavorable
- Part d'ECS solaire est faible en hiver.
- Consommation totale ECS : 8 kWh/m².an
- Part de l'ECS solaire reste acceptable : 30%

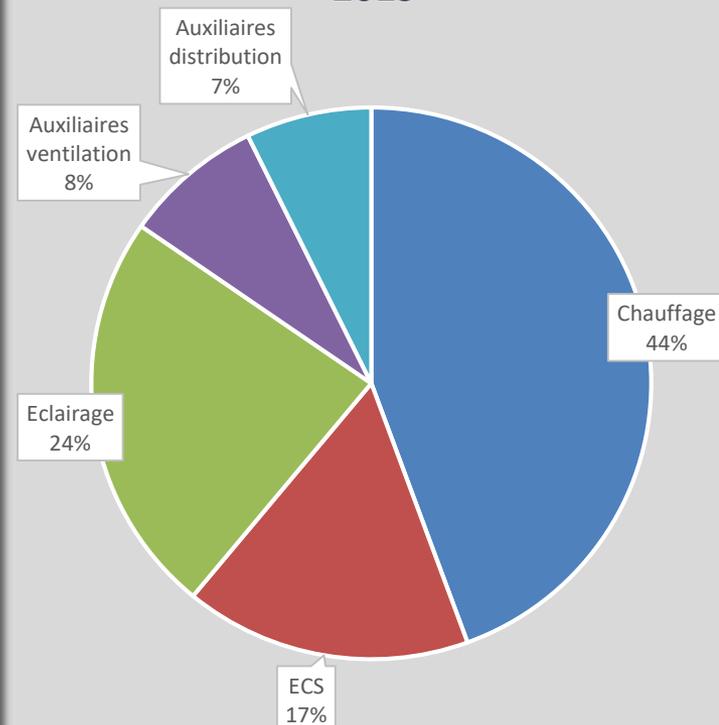
Consommations par usage (kWhEF) Juillet 2018 - Juin 2019

- RT et STD ont fixé $T_{CH} = 19^{\circ}C$ (vestiaires) ; $14^{\circ}C$ (grande salle) => 20 / $17^{\circ}C$ en réalité.
- ECS très utilisée et appoint électrique + souvent que prévu en raison du relief
- Pb d'éclairage entraînant une surconsommation : 14h de consommation en + soit une augmentation de 240%.
- Utilisation plus importante du gymnase que dans les scénarios conventionnels (associations et évènements sportifs le soir et week end)

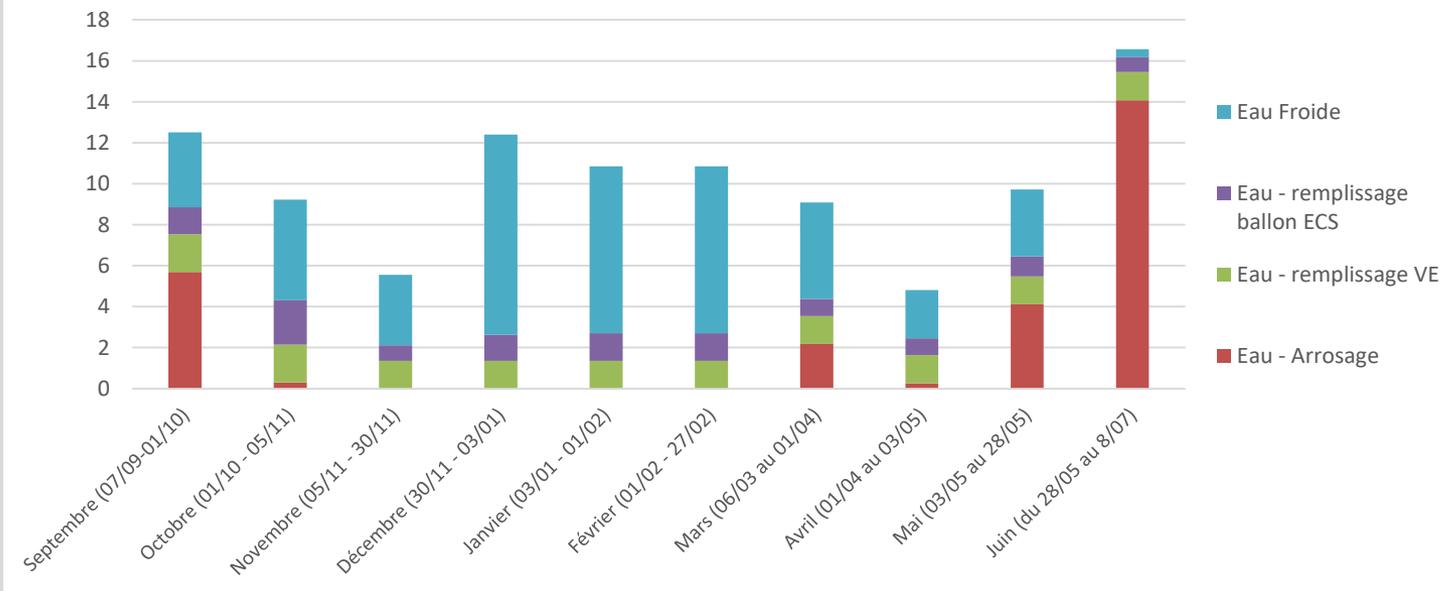
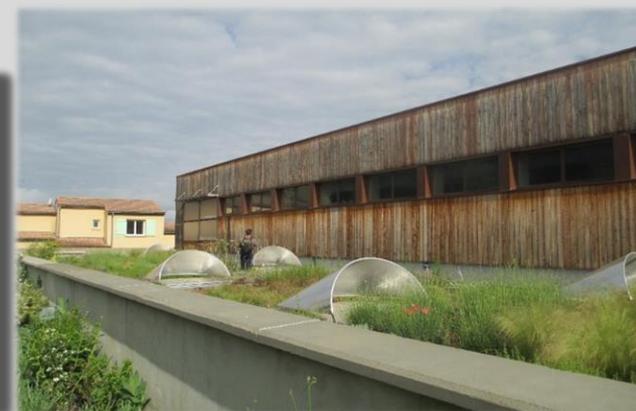
Consommations mensuelles d'eau (en m3)

- Arrosage = + grande consommation d'eau pour les mois d'été. Nulle le reste du temps.
- Consommations d'eau froide plus importante en hiver qu'en été (gymnase plus utilisé en hiver – activités extérieures en été)

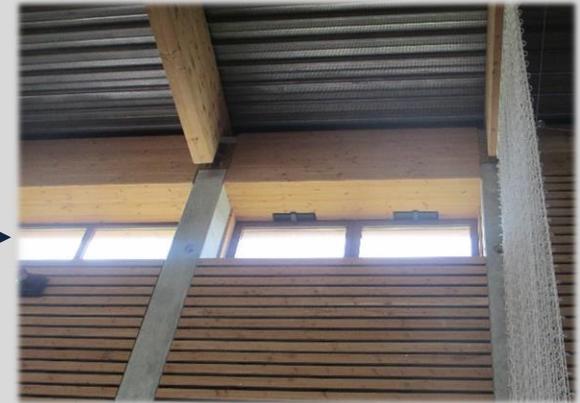
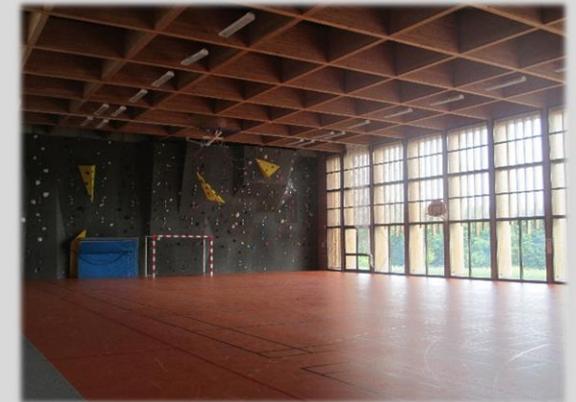
Confort et santé

- ❏ Légères surchauffes dans la grande salle en été → ouverture des portes en façade Nord. Les ouvrants de ventilation naturelle n'ont pas encore été utilisés par méconnaissance de leur effet.
- ✅ => Optimisation : utilisation des ouvrants de ventilation en façade Sud pour ventilation naturelle traversante.
- ✅ Confort d'hiver satisfaisant. Idem pour le confort acoustique.
- ❏ La qualité visuelle est en ½-teinte → en raison des dimensions de la salle 1 seule orientation de terrains de badminton possible et éblouissement lors des matchs (nécessité d'allumer l'éclairage artificiel)
- ✅ Eclairage artificiel très satisfaisant.

<u>Adaptation d'usage</u> : Ouverture de toutes les portes façade Nord. Pas de conditions de confort. <u>Piste d'optimisation</u> : Les ouvrants motorisés en façade permettent une ventilation naturelle efficace. Ils sont à utiliser sans modération par les enseignants !
