Commission d'évaluation Réalisation du 27/04/2023

Maison de Santé à Barcelonnette (04)

Origine du projet et ambitions

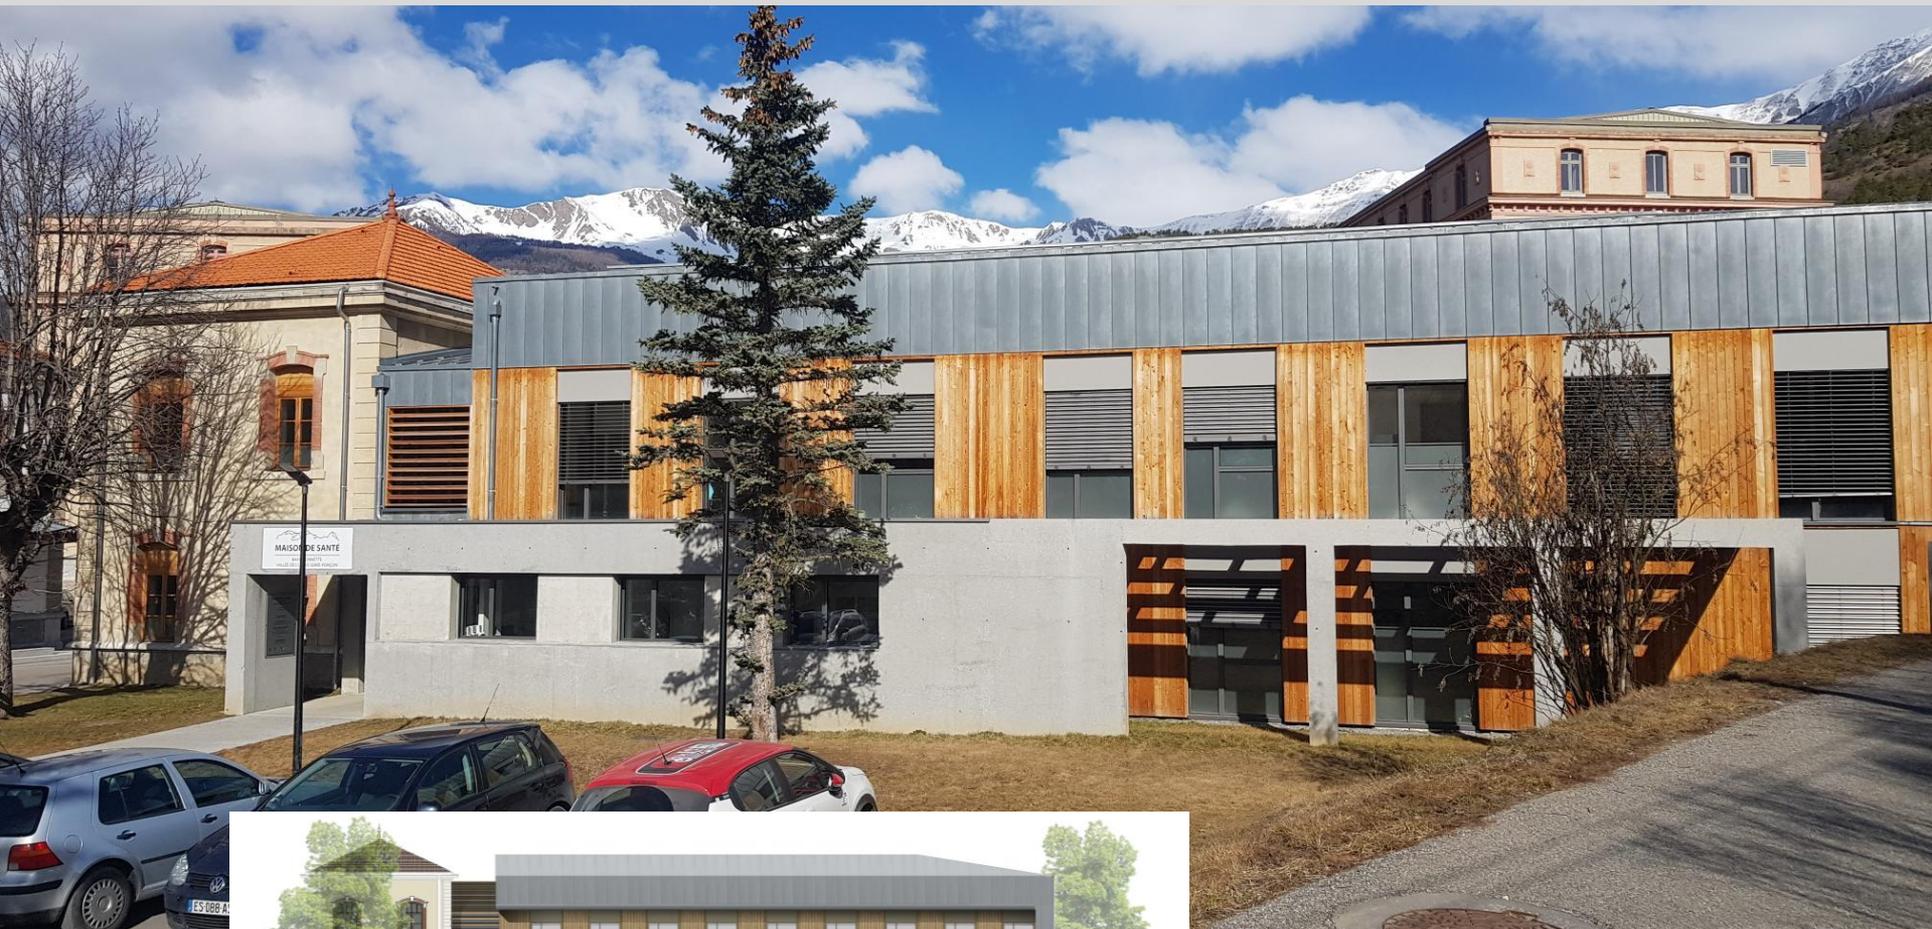
Façade Sud

Phase APD

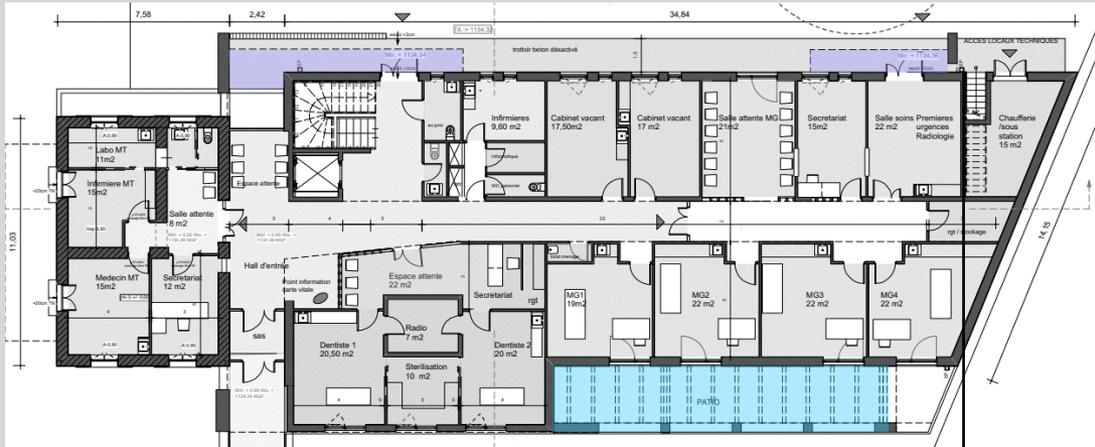
Plan RdC

PC initial
Octobre 2018
AVANT TRAVAUX

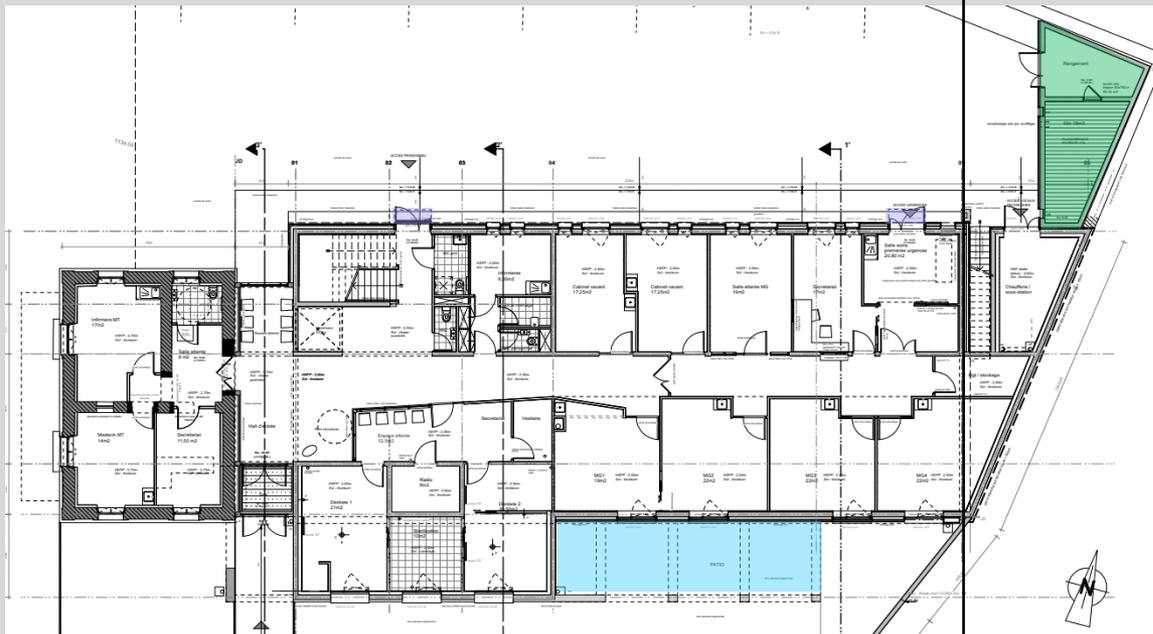
PC modificatif
Avril 2023
APRES TRAVAUX

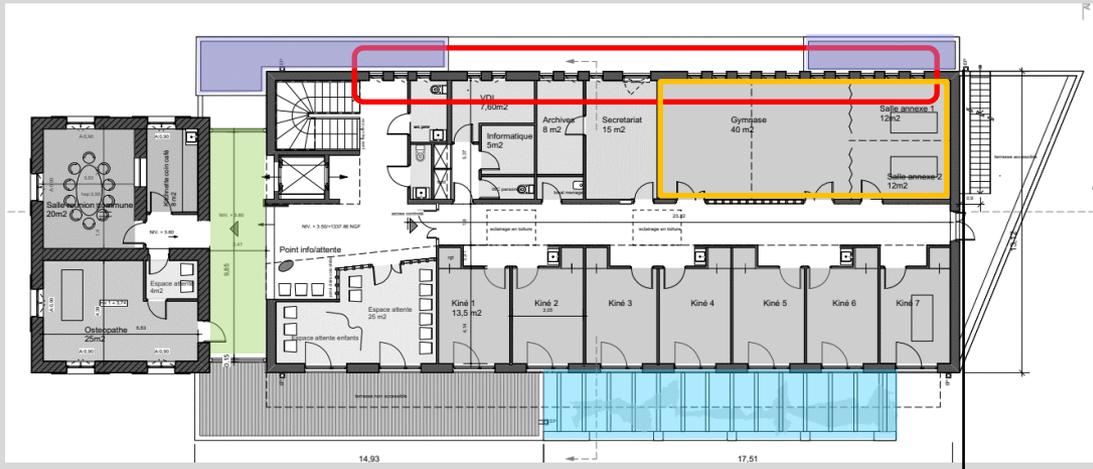
Plan R+1

PC initial
Octobre 2018
AVANT TRAVAUX

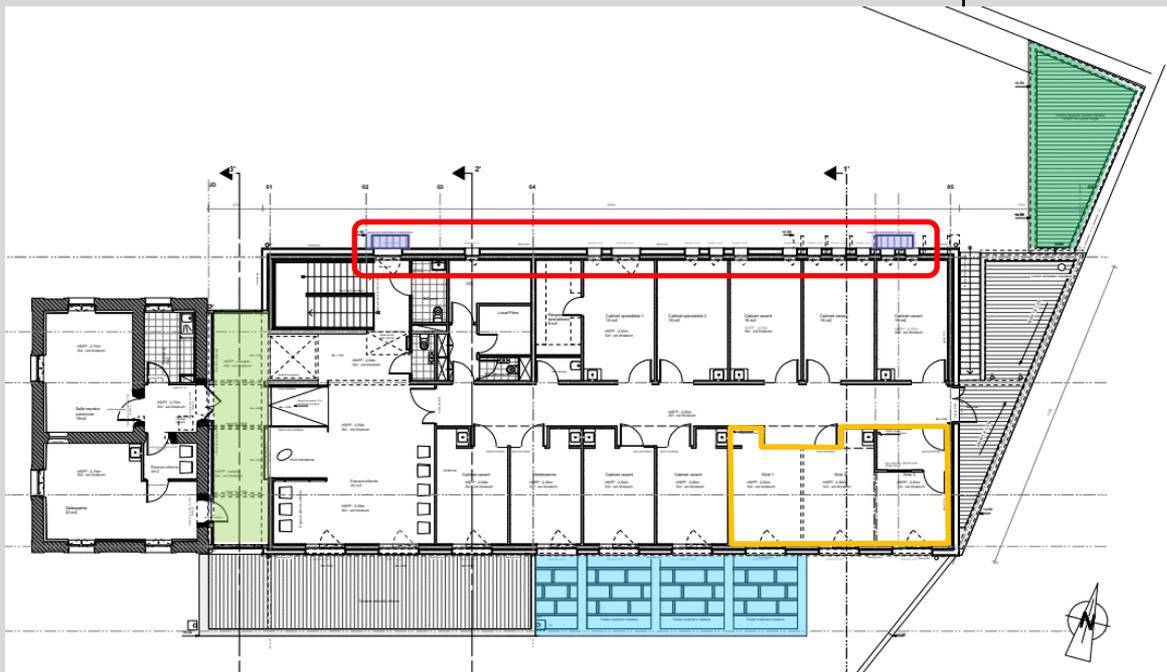
PC modificatif
Avril 2023
APRES TRAVAUX

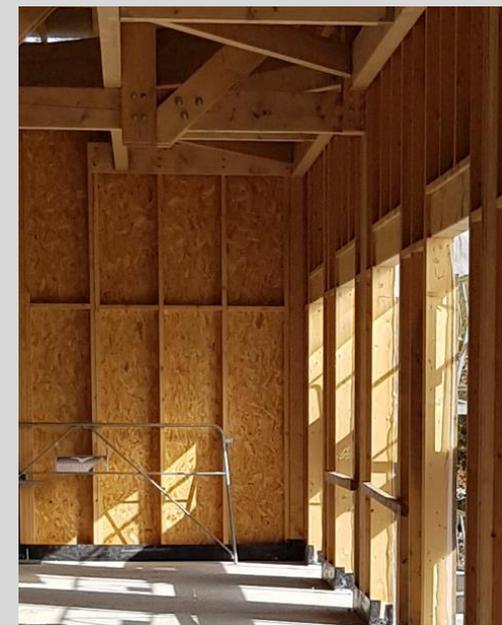
MOB en attente d'isolants

Identification	Composition	Prévu	Réalisé
Façade RdC mélèze ou zinc (volume principal)	ITE laine de bois	160mm R4.30	160mm R4.20
Façade béton RdC (dentistes)	ITI laine de bois	120 mm R3.25	120mm R3.25
Façade RdC enterrée	ITI laine de roche	140 mm R4.00	148 mm R4.20
Façade R+1 zinc ossature bois	Laine de bois entre ossature	140 mm R3.80	14mm R3.85
Plancher bas	PU sous dallage	100 mm R4.35	100 mm R4.50
Pont thermique dallage	PU vertical soubassement béton	40mm H60cm R1.80	40mm H30cm R1.80
Toiture couverture zinc	Laine de bois entre chevrons	240 mm R6.50	240 mm R6.65
Toiture terrasse (dentistes)	PU sous étanchéité	160 mm R6.95	160 mm R7.30
Doublage intérieur Toutes façades Toutes toitures	ITI laine de verre	45mm R1.30	60mm R1.60

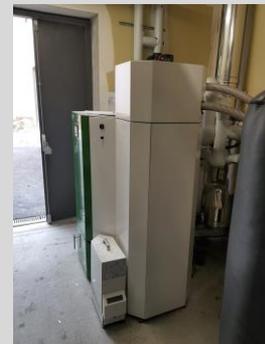
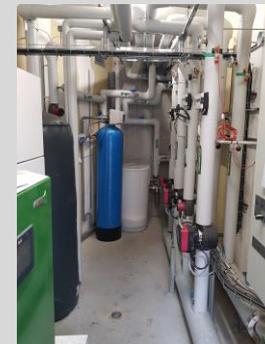
CTA grutée sur chantier

Chaudière bois et panoplie

Identification	Composition	Prévu	Réalisé
Ventilation	CTA double-flux	Echangeur 81,5%	Echangeur à roue >90,0%
		Ventilateur soufflage SFP 1,21 kW/m³/s	ALDES VEX540 1,95 kW/m³/s à 300Pa
		Ventilateur extraction SFP 1,15 kW/m³/s	
Chauffage	Production collective	Réseau de chaleur du Craplet Bois déchiqueté Part ENR 68%	Chaudière bois 64kW Oköfen PESK64 rdt 93% Bois granulés Part ENR 100%
ECS	Préparateur ECS	Hiver : chauffage urbain Été : appoint élec Part ENR partielle	Hiver/été : chaudière bois Part ENR 100%

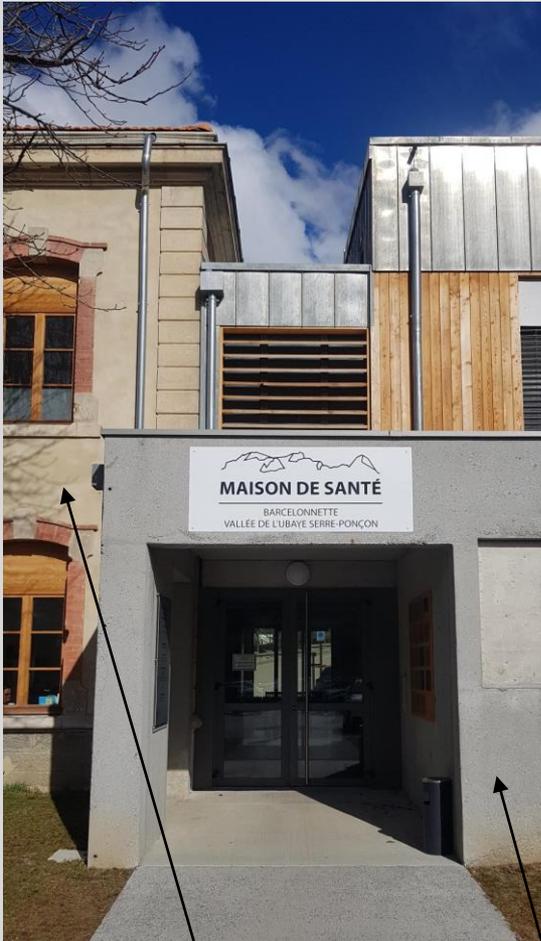
Enduit chaux ciment

Béton brut

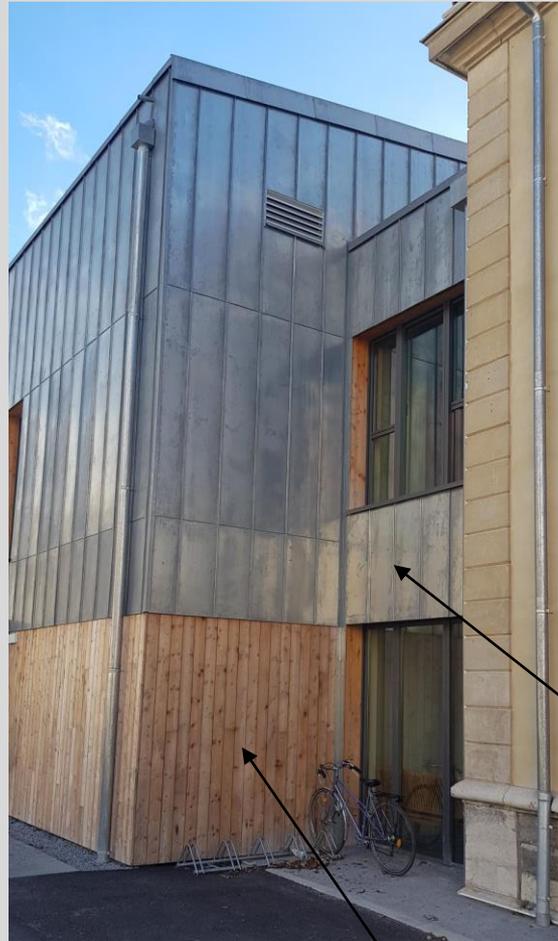
Bardage mélèze (Bois des Alpes)

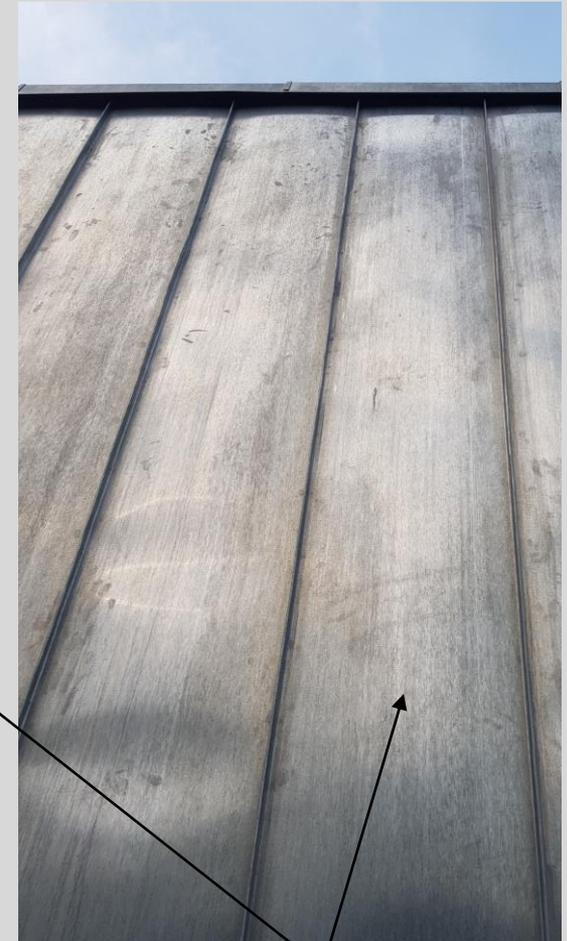
Bardage zinc à joints debout

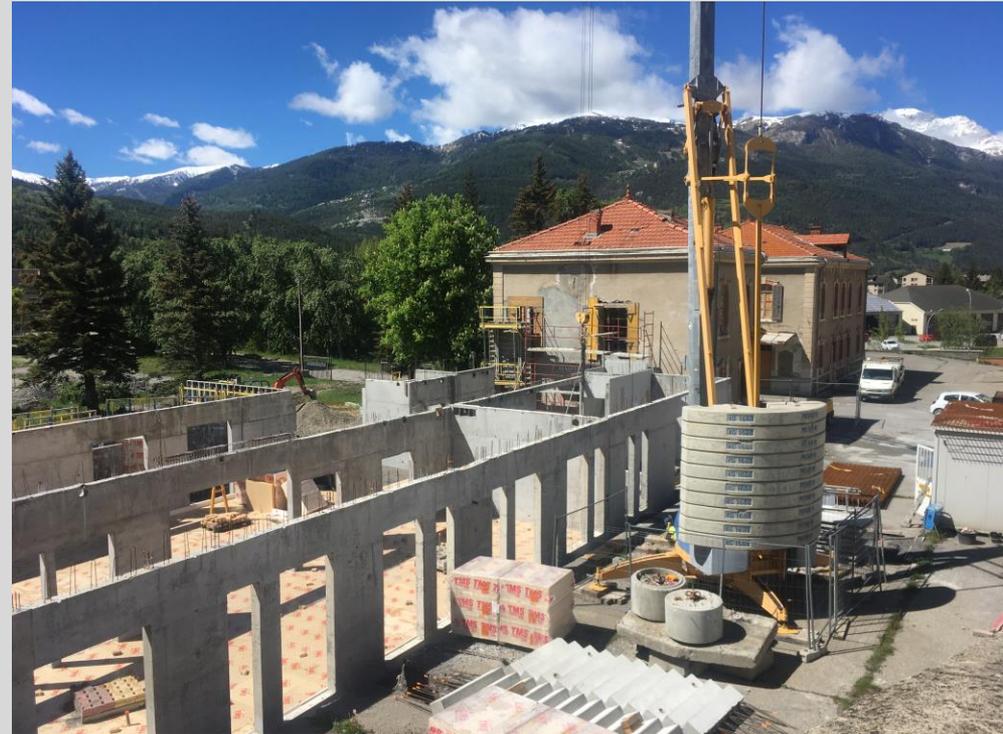
Béton RdC et isolant plancher bas

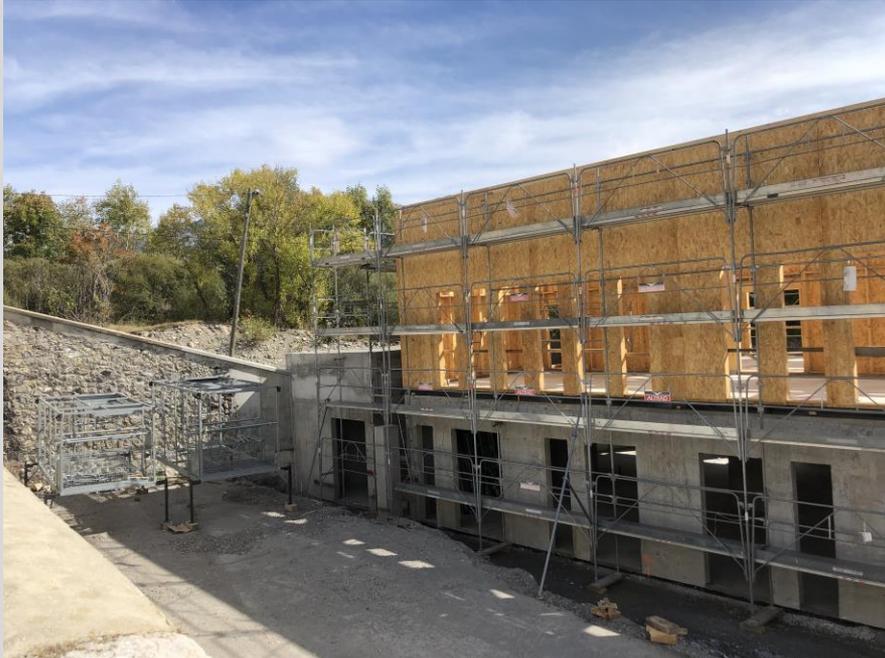
Elévation MOB R+1

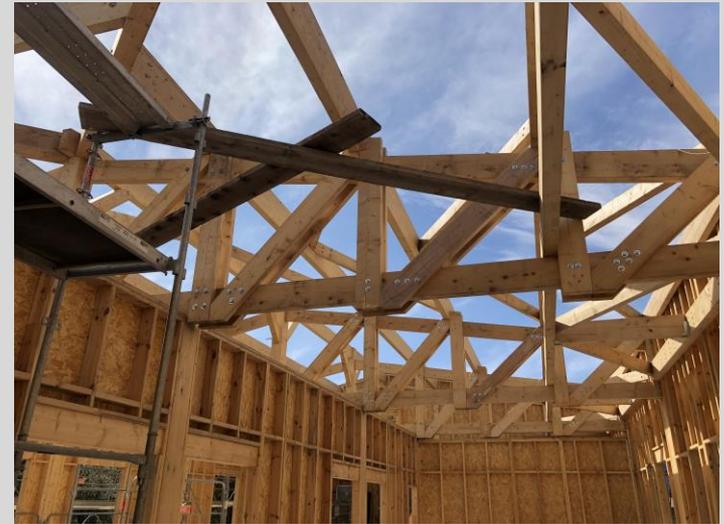
Charpente

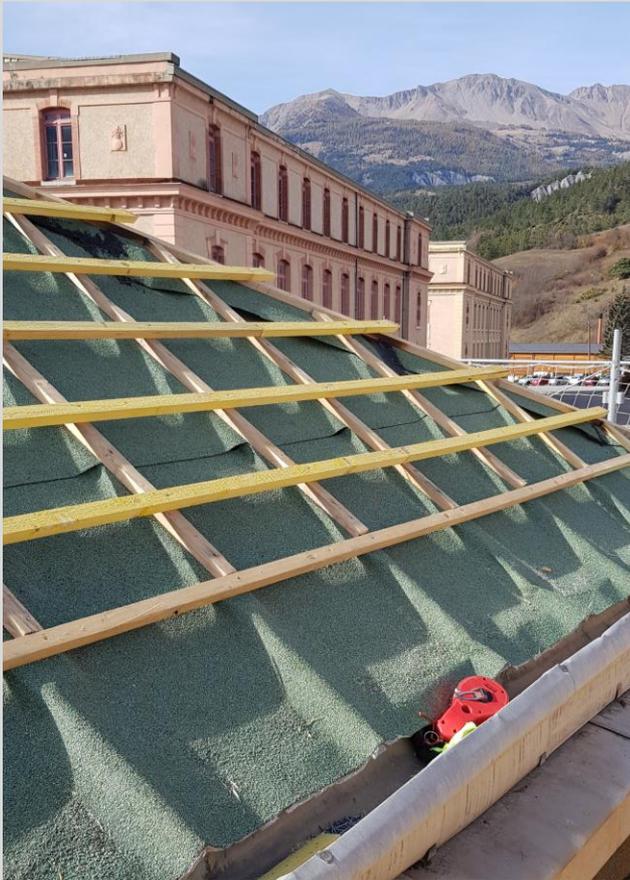
Etanchéité toiture

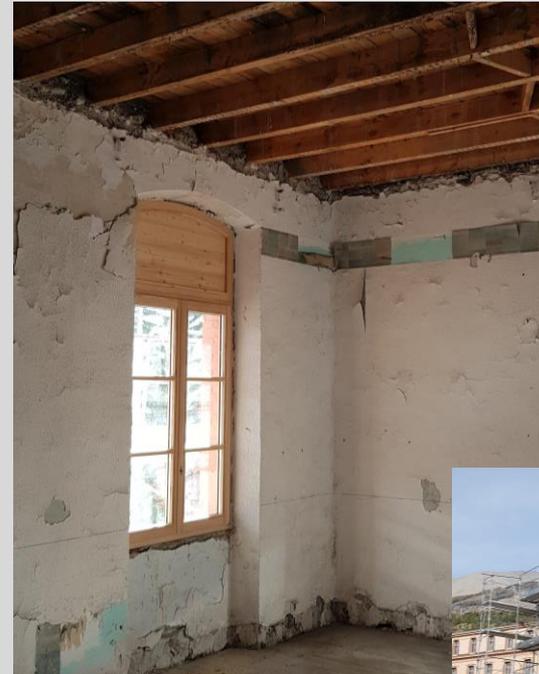
Menuiseries dans l'existant

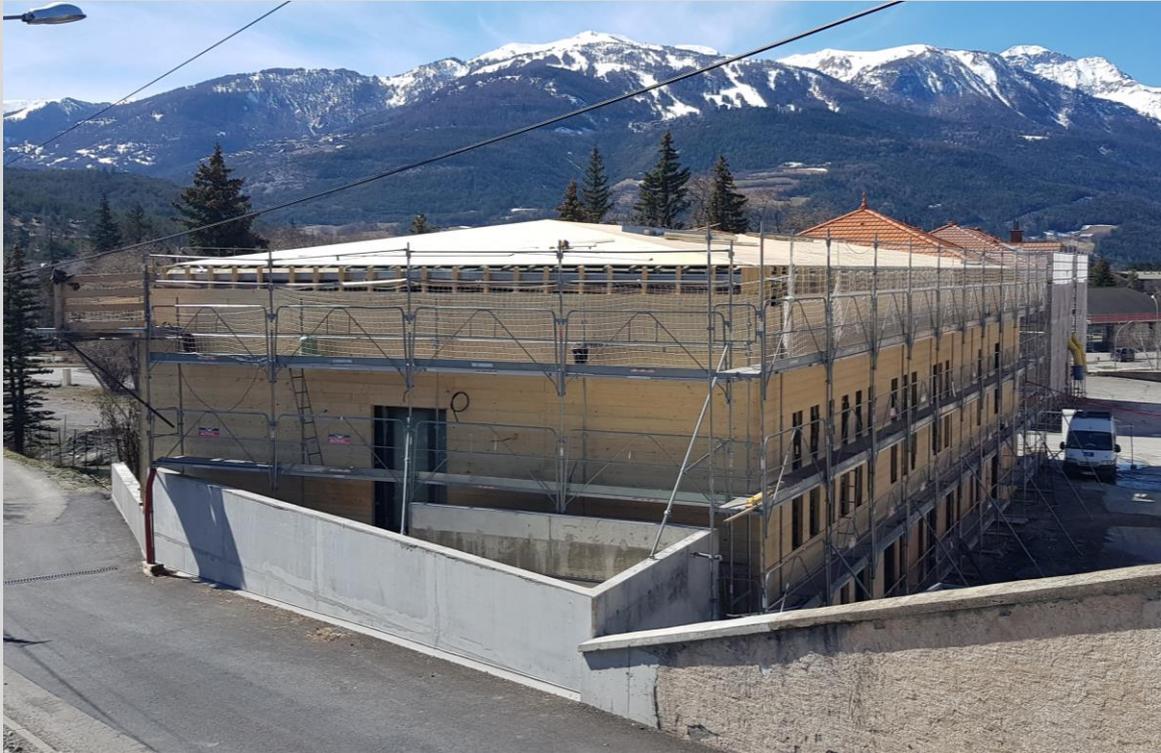
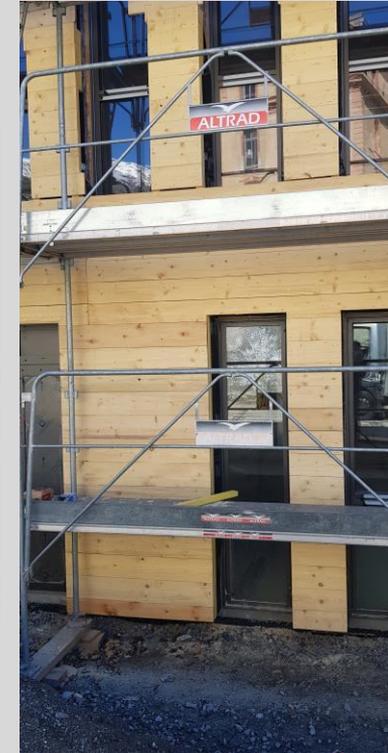
Bardage mélèze

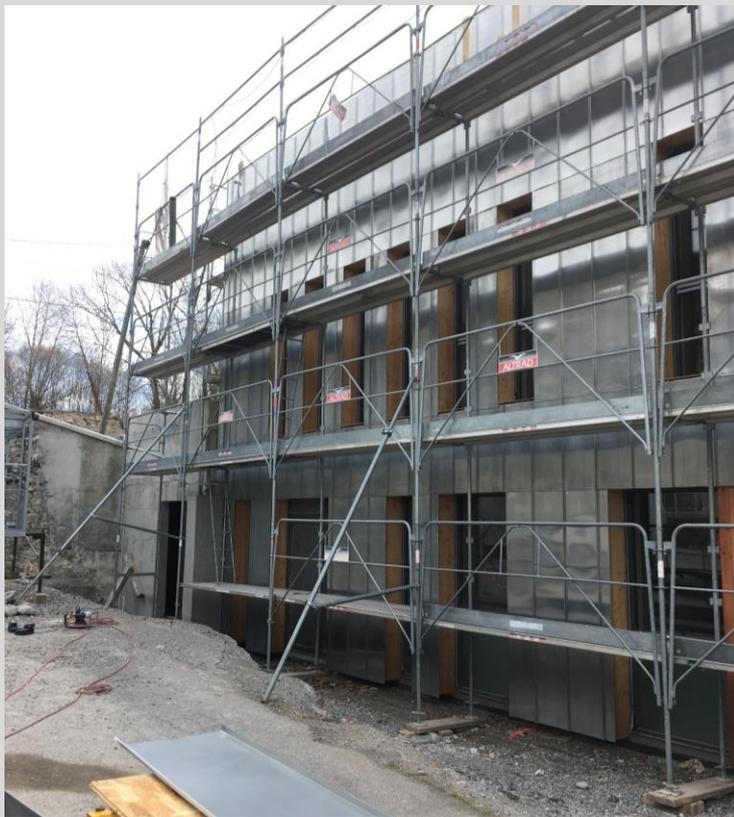
Bardage zinc

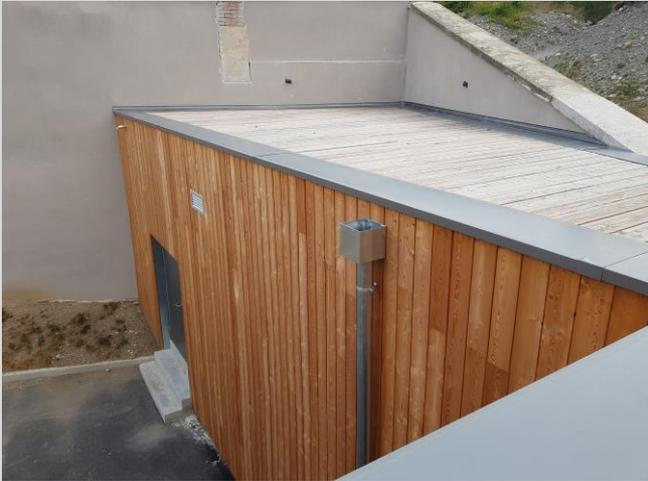
Silo granulés

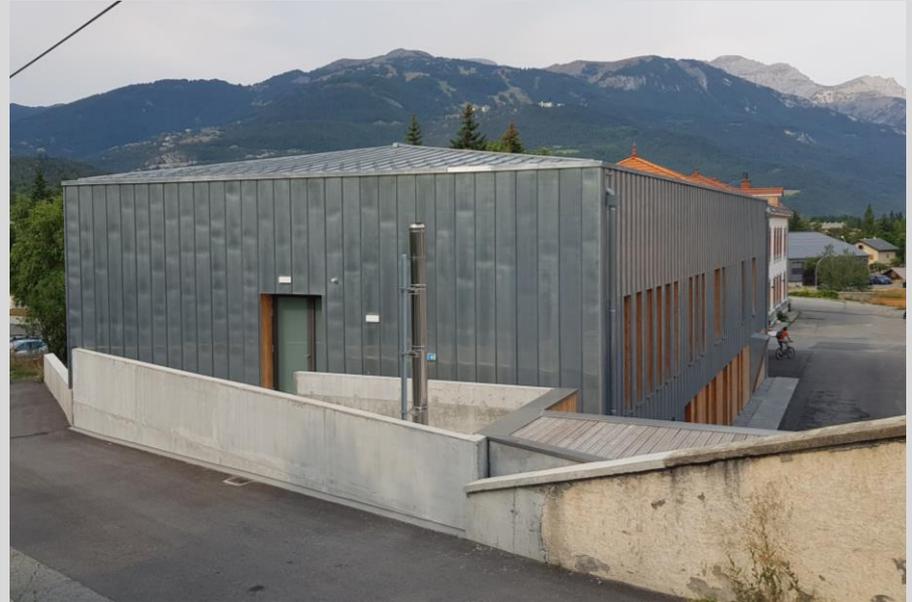
Conduits de fumées

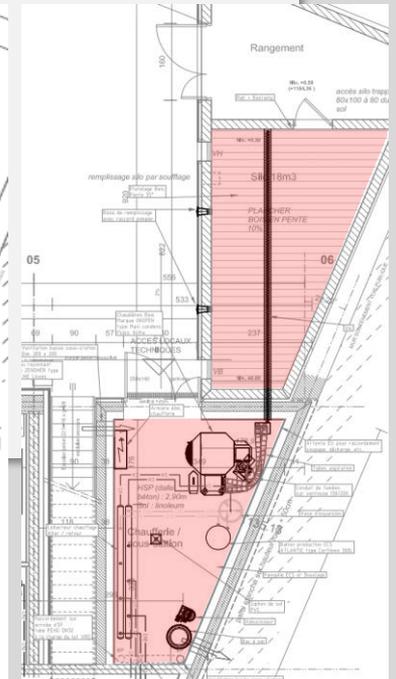
Plan DOE
Chaufferie silo 18m³

=> **Chaufferie bois 64kW granulés 135k€HT**

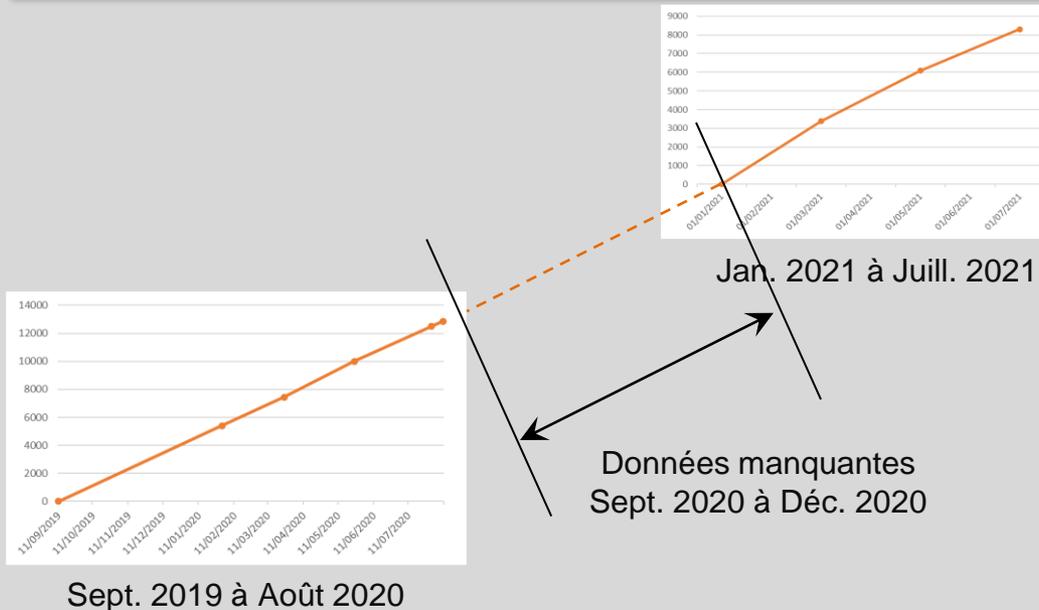
Consommations d'électricité
assez constantes

Environ **1200 kWh_{EF} /mois**
 Total estimé **28 800 kWh_{EF}**
 Ratio estimé **31 kWh_{EF} /m²SDP**
 Ratio BDM 27 kWh_{EF} /m²SDP

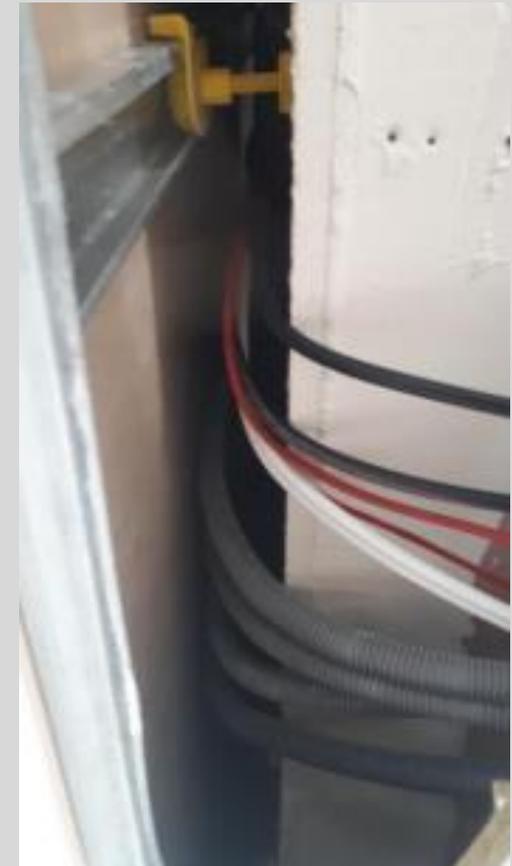
Type : D3-Traversée de plancher et de murs et/ou cloisons (tout type de plomberie, conduits et gaines électriques...)

Quantification : Forte

Fuite ressentie au niveau du faux plafond proche de l'ascenseur (le reste du plafond est non démontable).

Fuite d'air principale

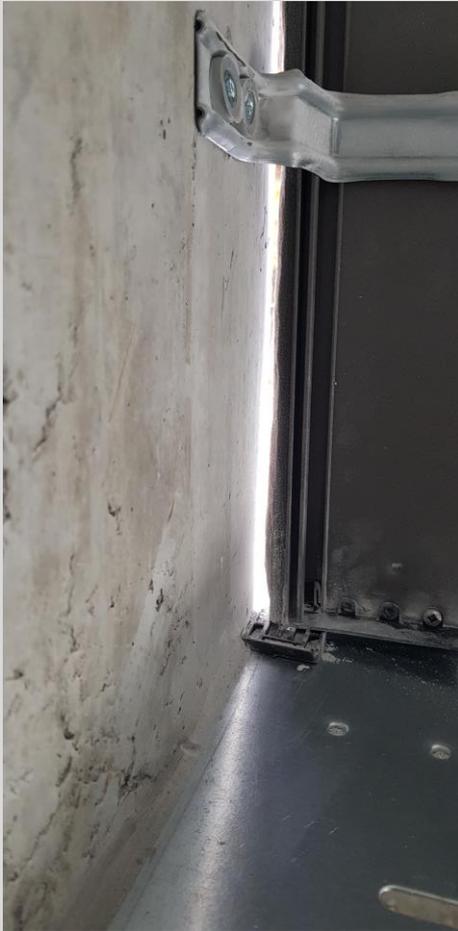
Joint compribande trop petit

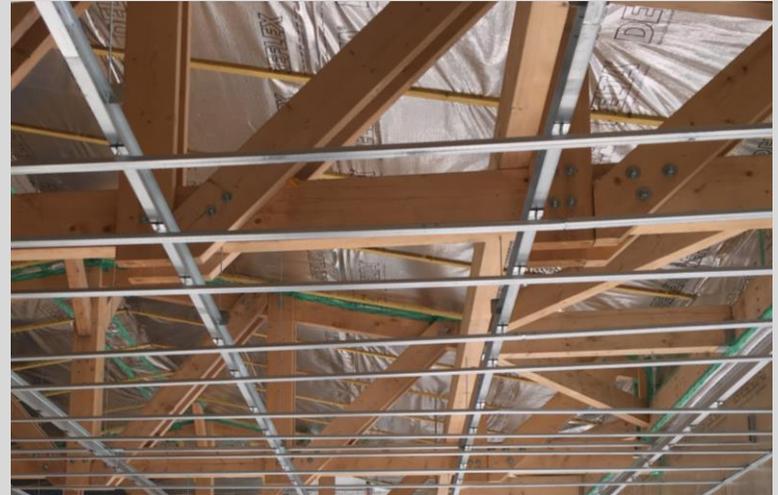
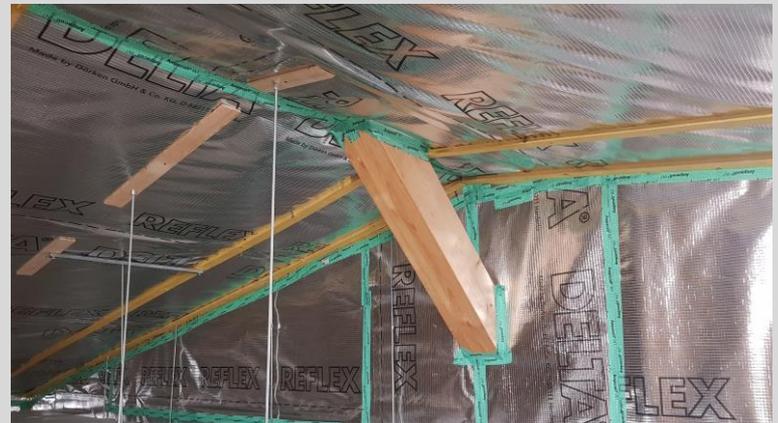
Membrane sous rampant pour échapper aux poutres moisées

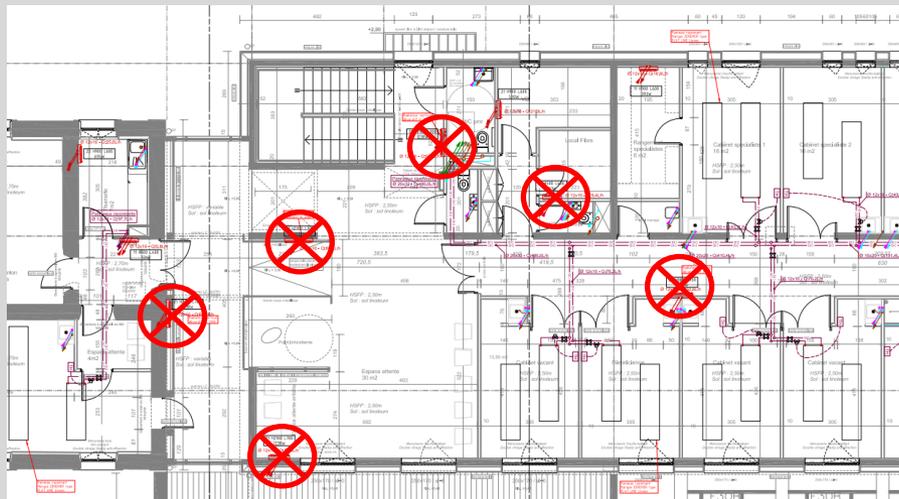
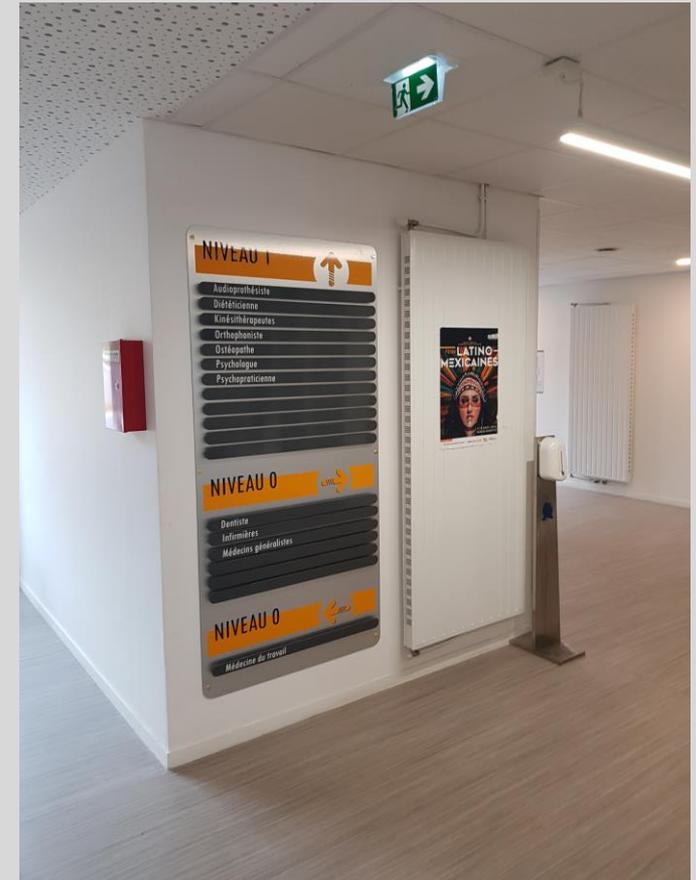
Radiateurs inutiles / irrigation coupée

Hall d'entrée, hall d'attente, circulations, baie VDI

Radiateurs verticaux hall R+1
