COLLOQUE RÉGIONAL

MARSEILLE
20 OCTOBRE 2023

ÉCOLE MONTESSORI D'AVIGNON

TRANSFORMATION D'UN ENTREPÔT EN ÉTABLISSEMENT SCOLAIRE

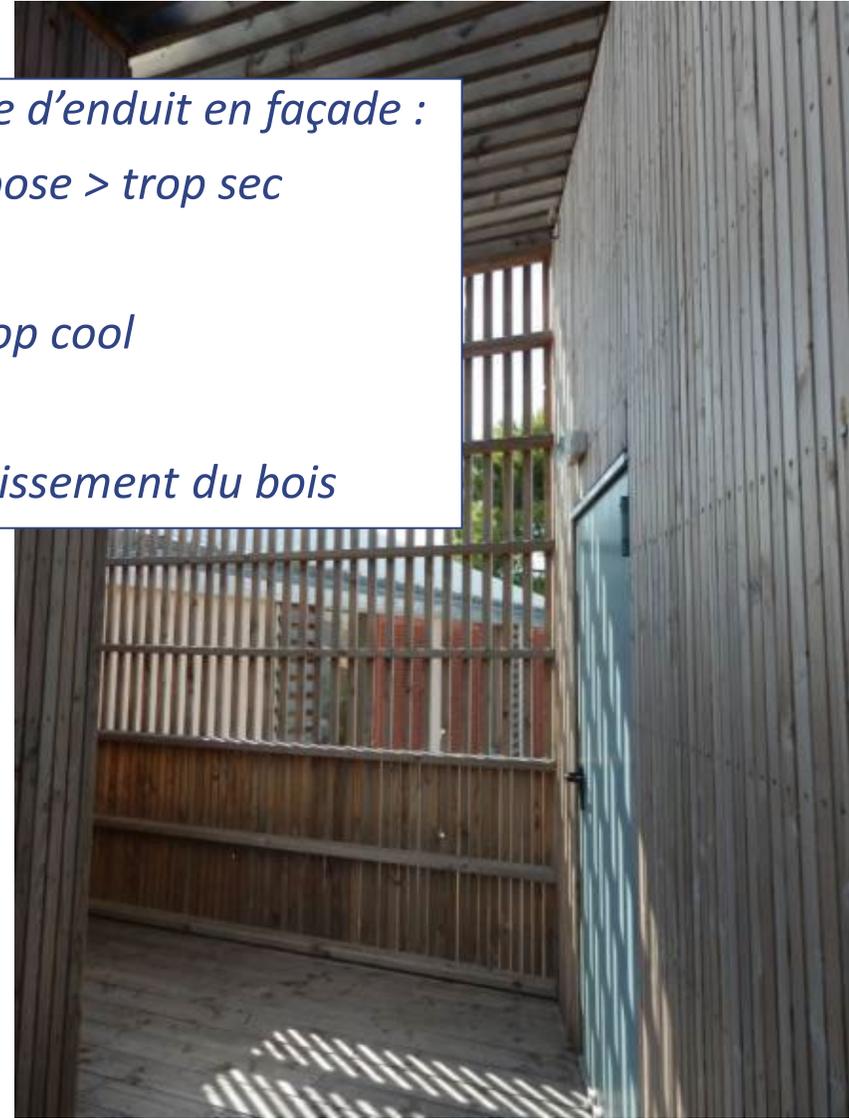
*Décollement de la couche d'enduit en façade :
trop chaud le jour de la pose > trop sec*

Graffitis des enfants > trop cool

Pas de problème de vieillissement du bois

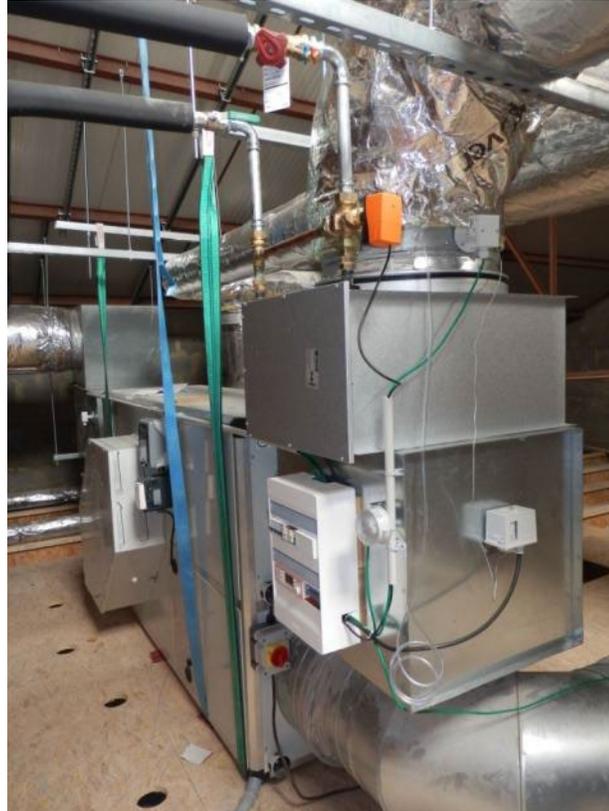
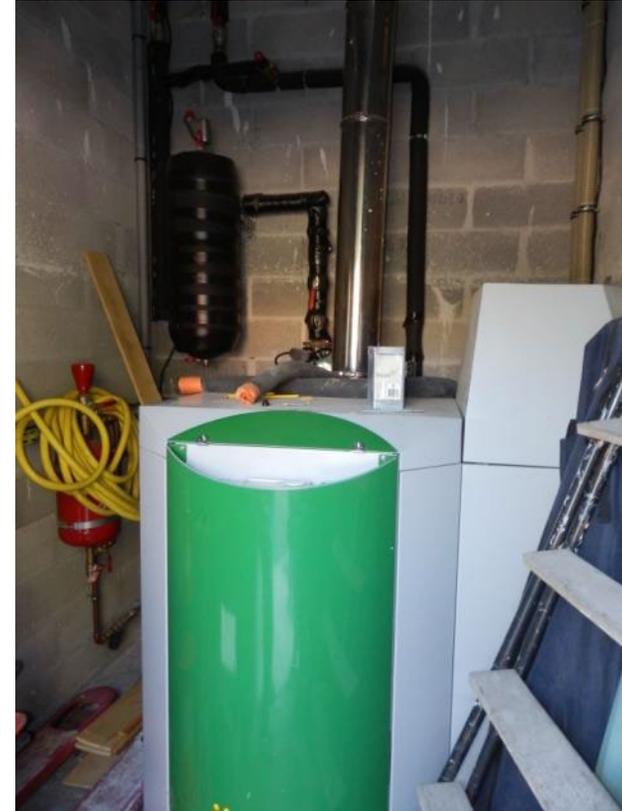
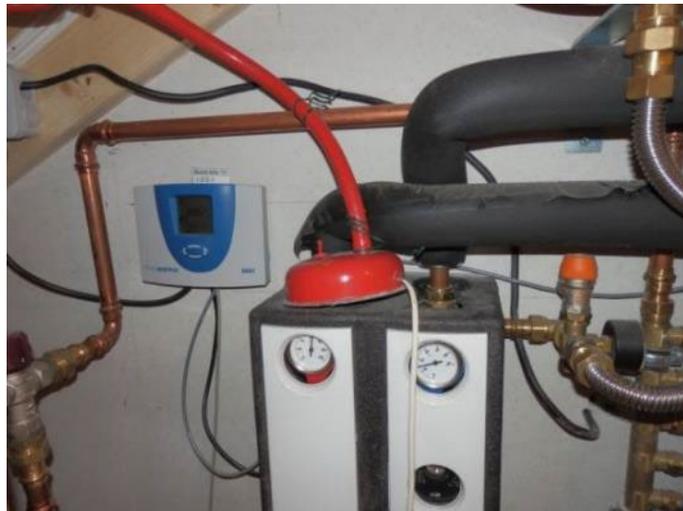
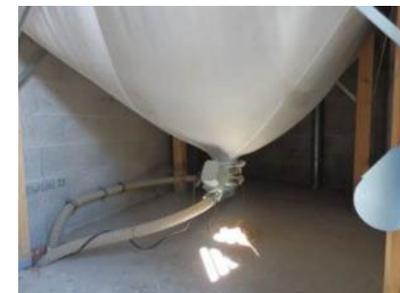
Systemes techniques

CTA en marche de 7h à 19h

Chaudière à granulé bois

Pas de sous compteurs

*Exploitation :
Responsable + Plombier*

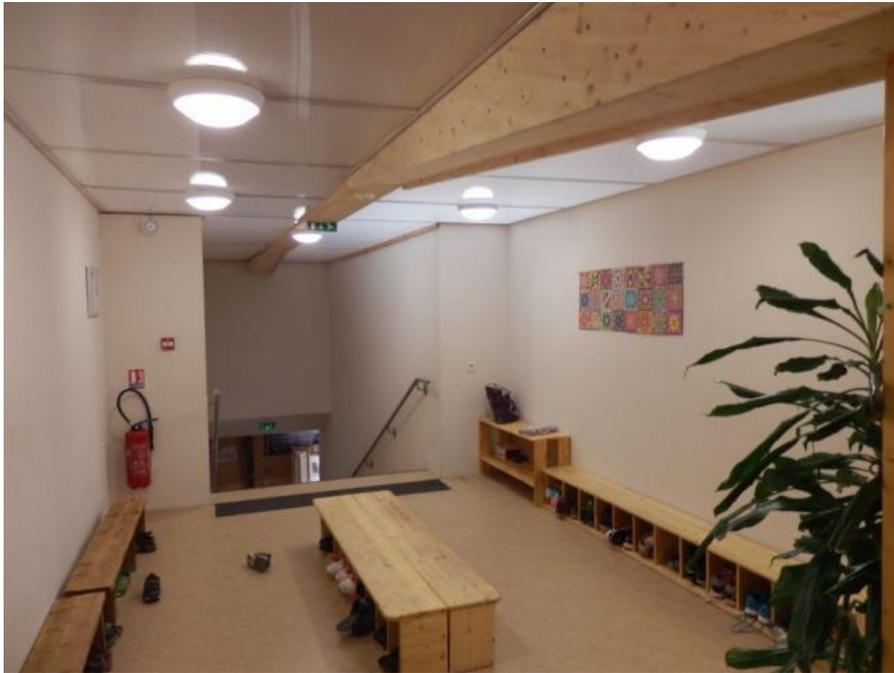
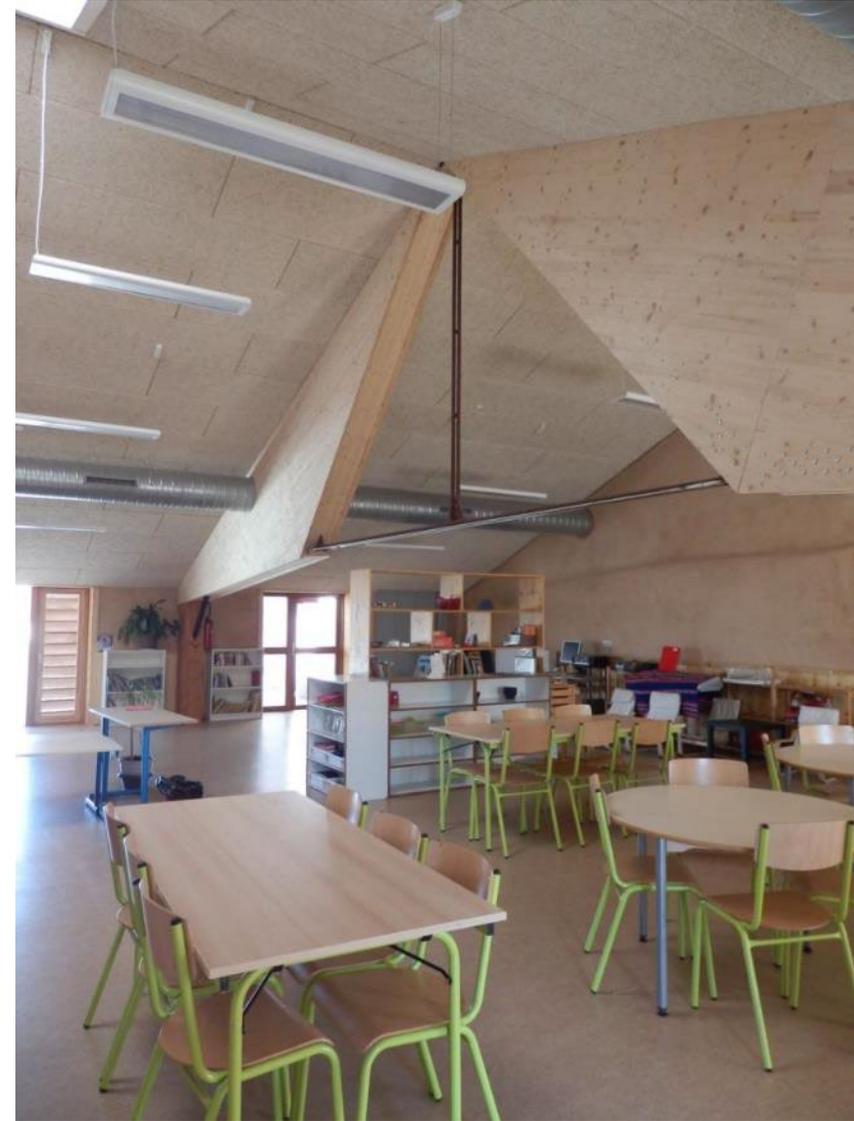
Confort

Eclairage naturel agréable

Eclairage artificiel sur détecteur dans les espaces communs

Zones d'allumage différenciées dans les classes

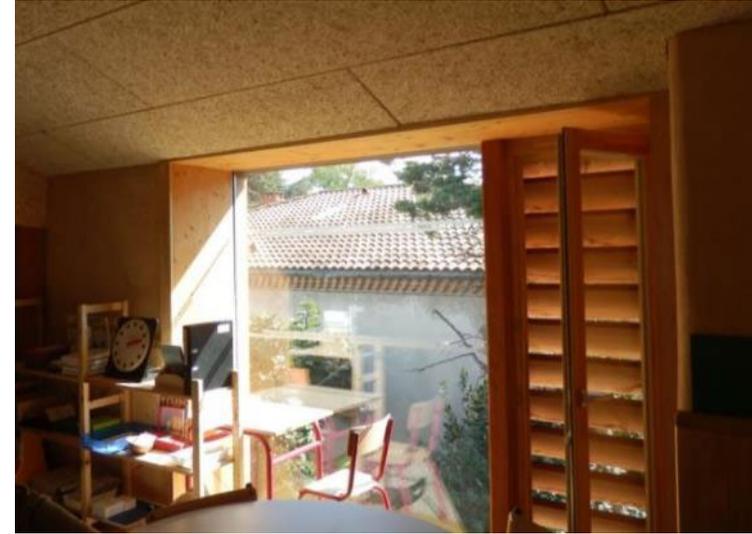
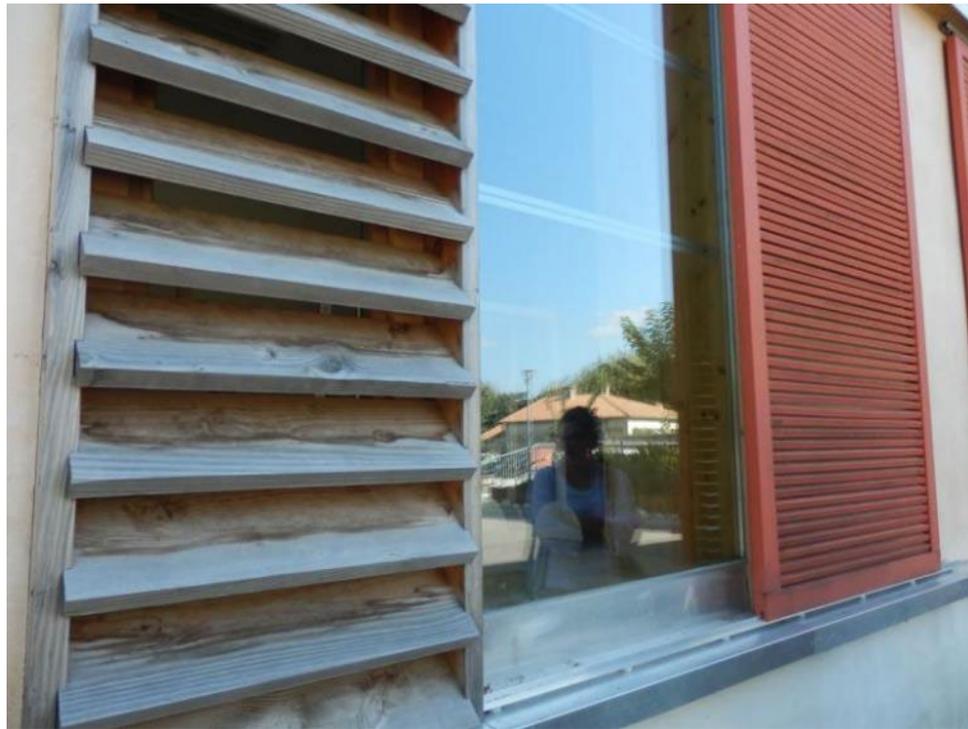
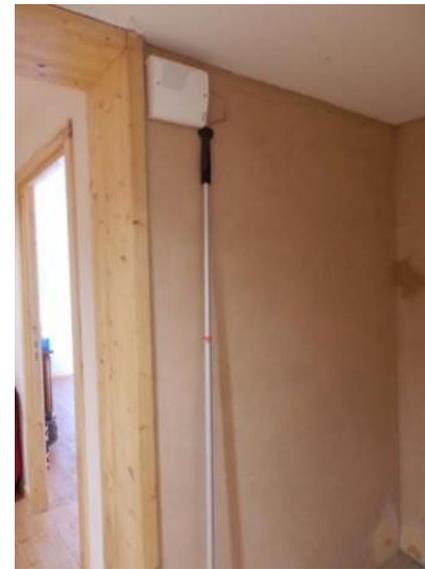
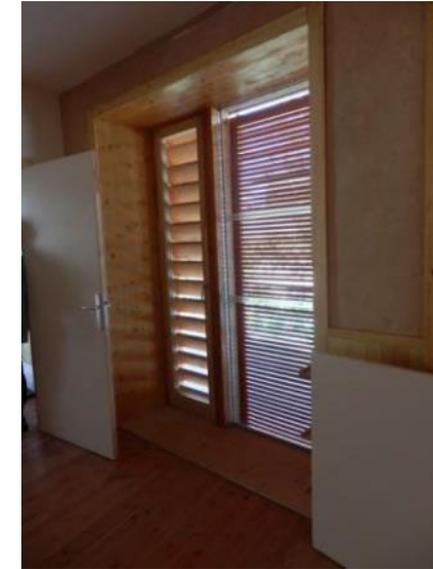
Confort d'été

*Sensation de fraîcheur dans la majorité des locaux
Pas de surchauffe lorsque les volets sont bien utilisés*

Ventilation nocturne efficace

Attentes pour brasseurs d'air

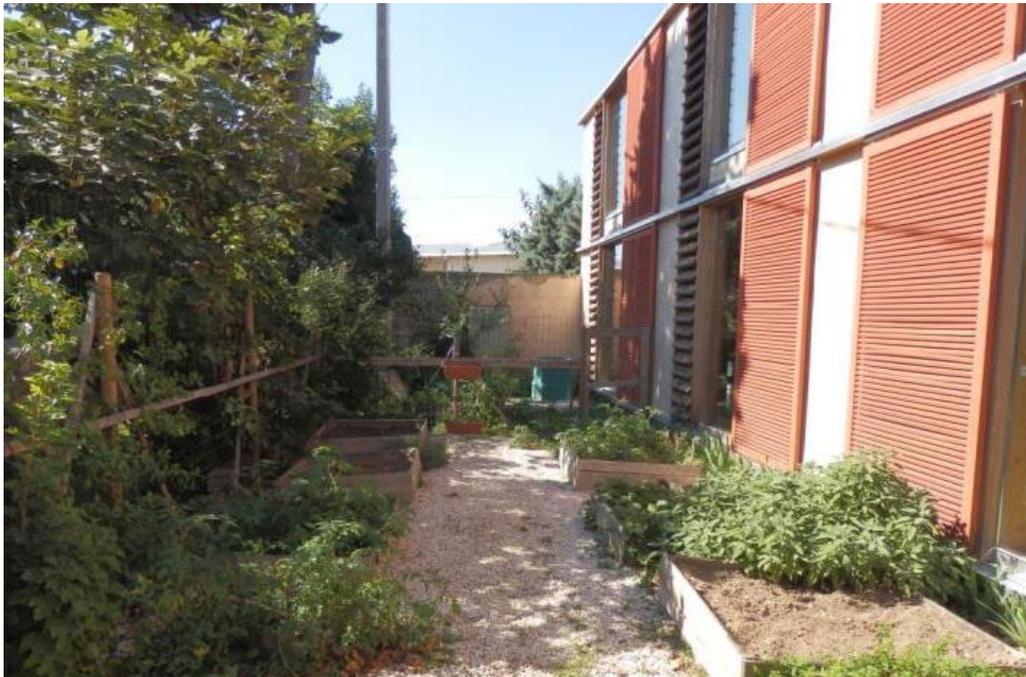
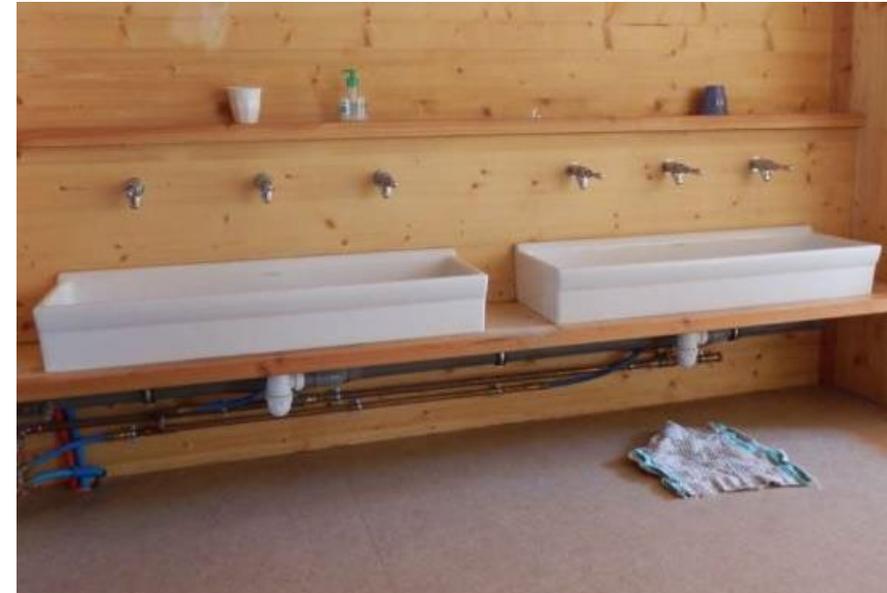
Eau

Récupération d'eau de pluie prévue mais non mise en place (manque de budget)

Très peu d'utilisation d'eau chaude

Lave vaisselle raccordé à ESC

230 m³ consommés août 2012 / août 2013
