Commission d'évaluation : Usage du 30/03/2023

Réhabilitation et extension de l'hôtel communautaire Le Grand Sud Cogolin (83)

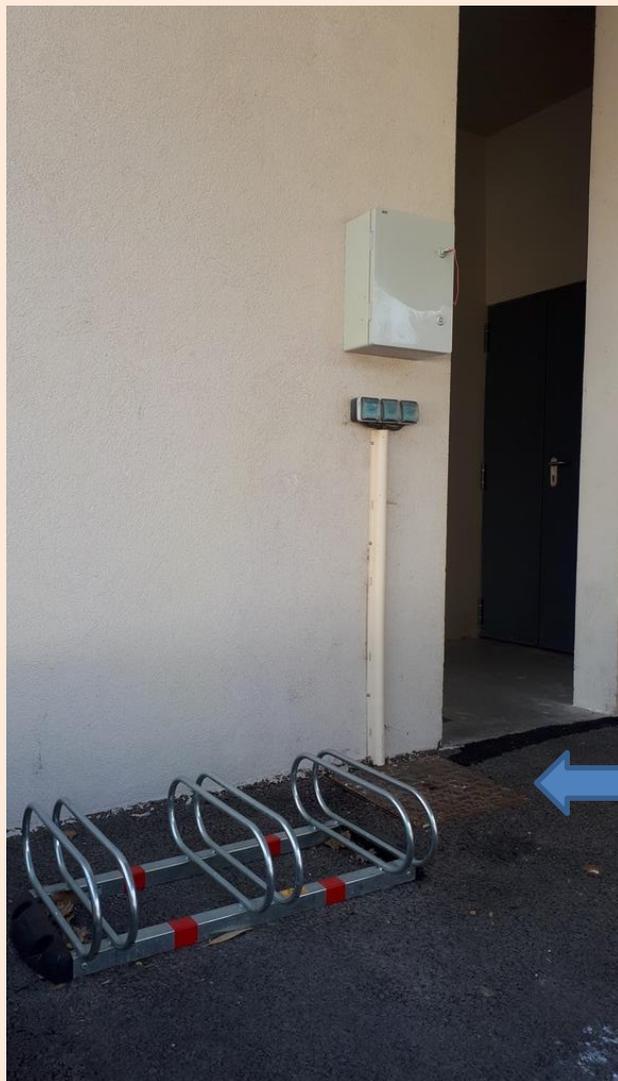
4 bornes de recharges VL à la livraison, +2 en 2022 et +2 en 2023
Recharges rapides supprimées → Les utilisateurs restent en général la journée entière (assez pour une recharge à BT)

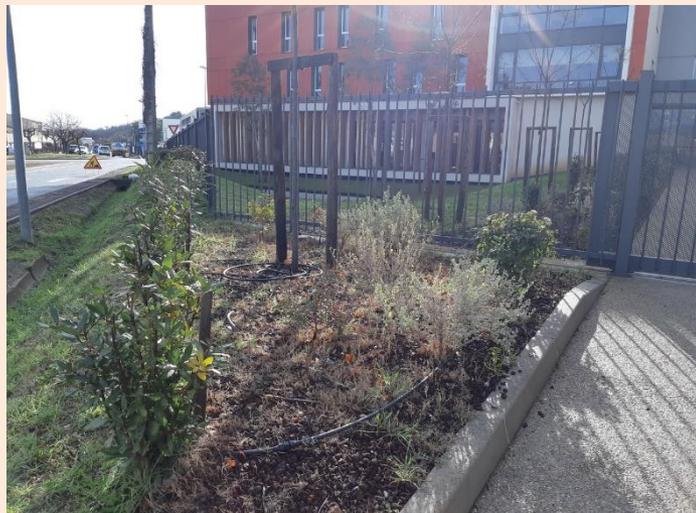
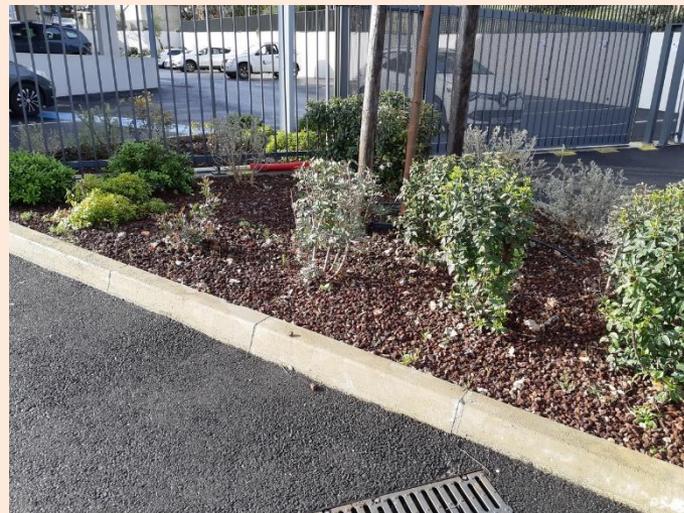
REX : Espaces verts en très bon état – bien entretenus par une association d'insertion ESAT Les Romarins

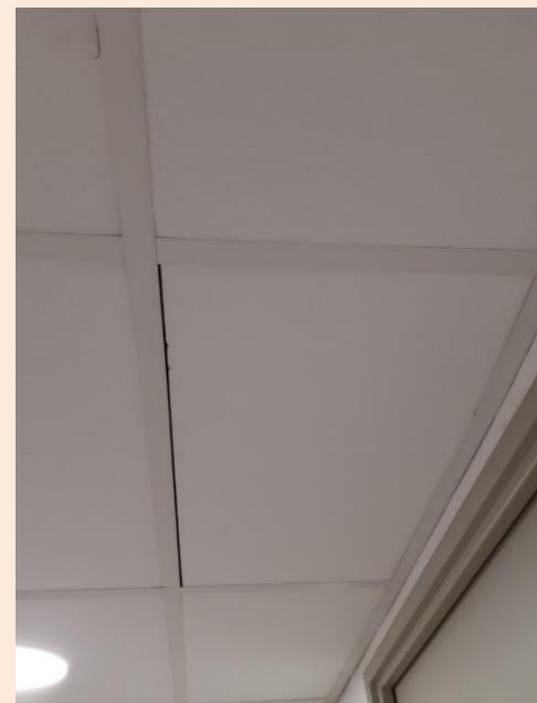
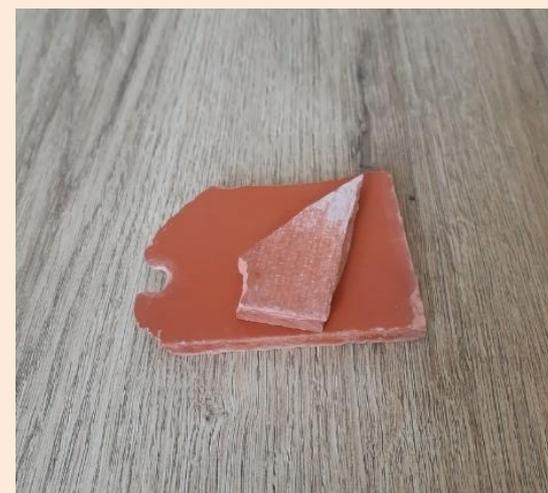
- **Eclairage à détection de présence** arrêté dans les bureaux : en étant assis, pas de mouvement = détecteur éteint la lumière. **Fonctionnement actuel : Allumage manuel et arrêt automatique le soir**
- **Bâtiment rénové** : Commentaire au R+2 sur les dalles de plafond qui se déplacent sur leur rail par grand vent – Pas de test d'étanchéité à l'air réalisé à réception sur la partie rénovée → **à prescrire pour des travaux de même type**
- **1 sinistre en décennale** : Les bardages en terre cuite cassent - percés trop près du bord.

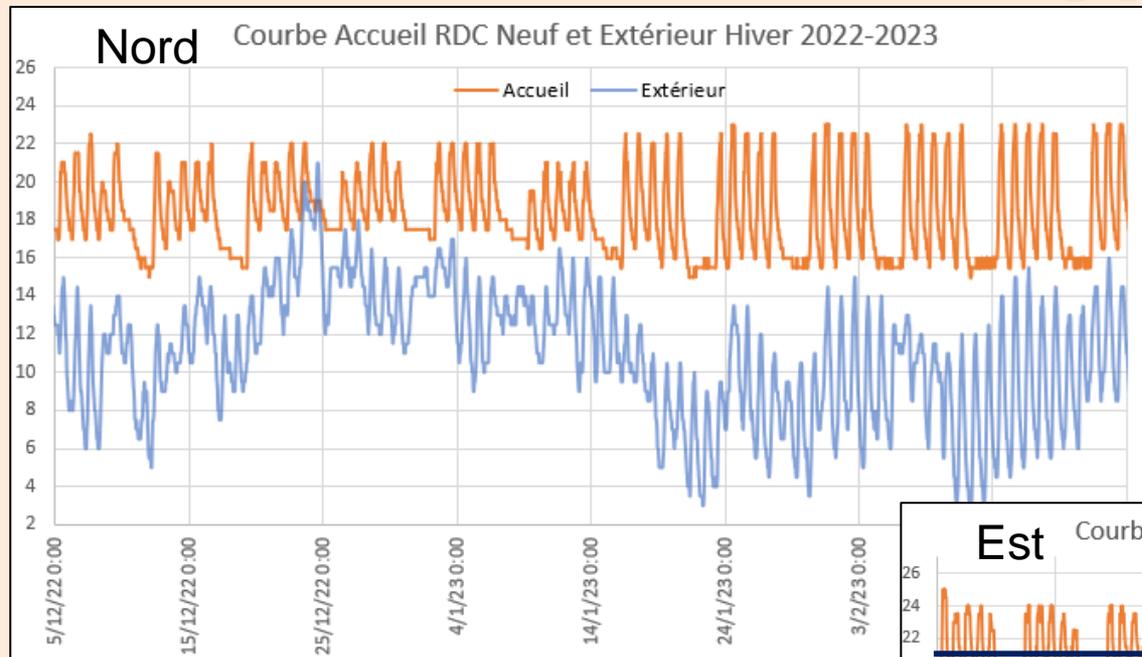
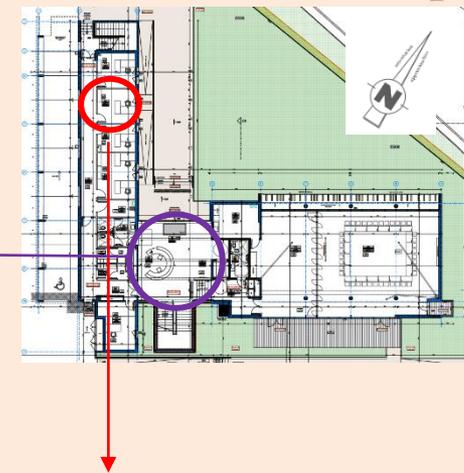
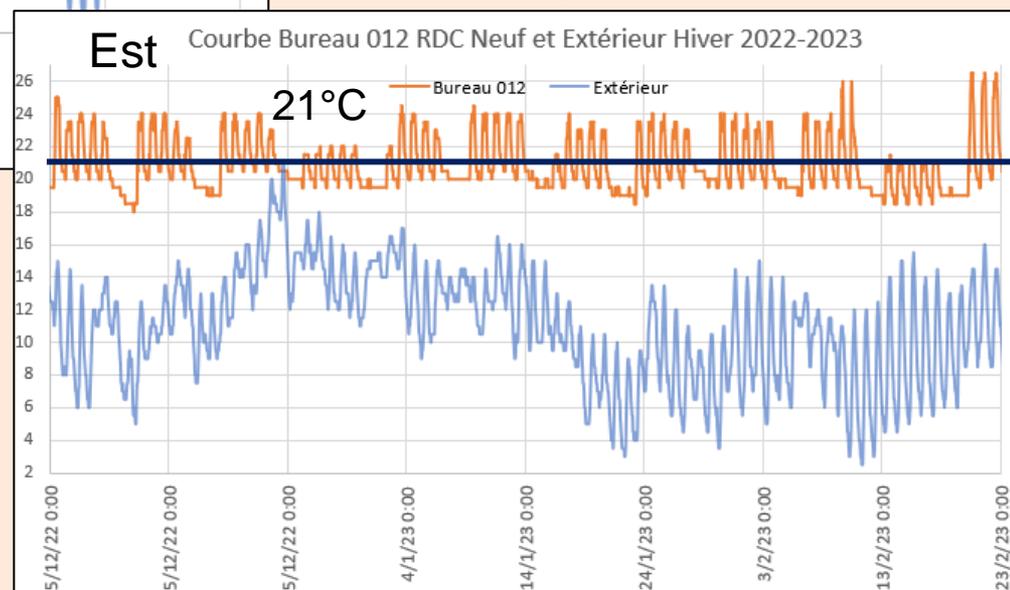
La température ne descend pas en-dessous de 18°C dans les bureaux, même la nuit (sauf dans l'accueil)

De nombreux retours sur les couloirs trop froids (mais 23°C dans les bureaux), manque d'un SAS à l'accueil (effet froid avec les portes qui sont ouvertes régulièrement)

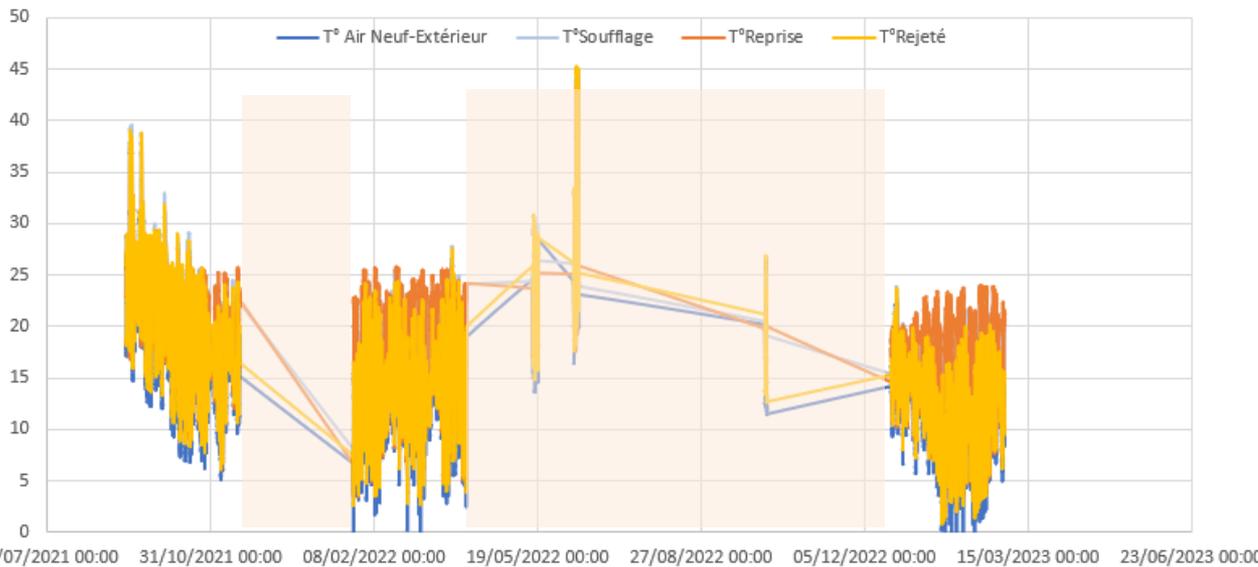
Températures CTA Salles de réunion 2021-2023

Absence de relevé de températures des CTA pendant de longues périodes

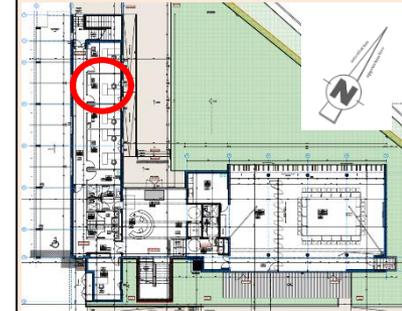
Courbe Bureau 012 RDC Neuf et Extérieur

Bureau 012 : Température de consigne supérieure à 26°C dans le bureau
