Commission d'évaluation : Fonctionnement du 10/11/2016

Maison de la Vie Vençoise (Villa Berthe)

Retour sur les deux années de fonctionnement

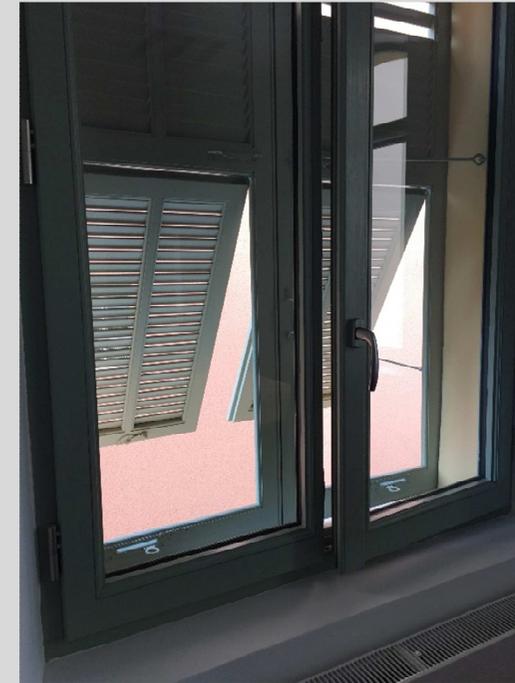
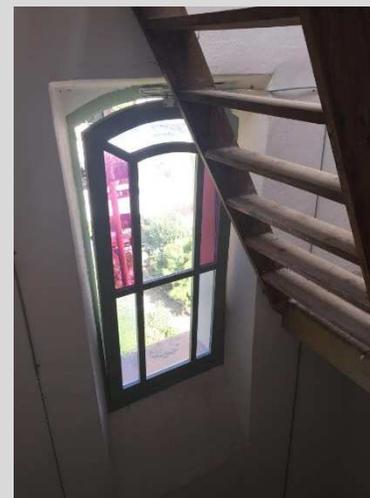
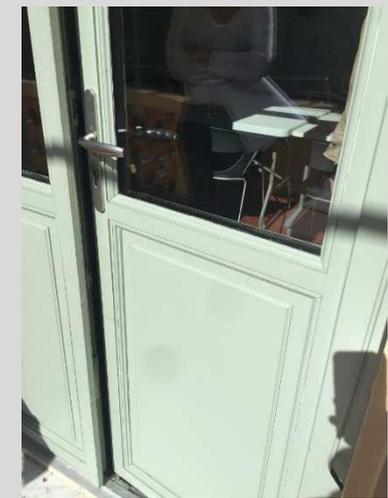
- **Dans un contexte de changement de municipalité, la vocation de l'équipement est resté en suspend quelques temps.**
- **Les utilisateurs se sont pour autant très bien appropriés les lieux :**
- **Bonne gestion des moyens d'occultation solaire**
- **Bonne gestion des moyens de ventilation naturelle (20min matin et soir)**
- **A l'étage ouverture en grand (en cas de forte pluie ventée un peu d'eau); au RDC ouverture avec tapée verrouillable + alarme relié à la police**
- **Suivi des températures**
- **Suivi des consommations**
- **Changement dans les affectations des personnes en charges du suivi**

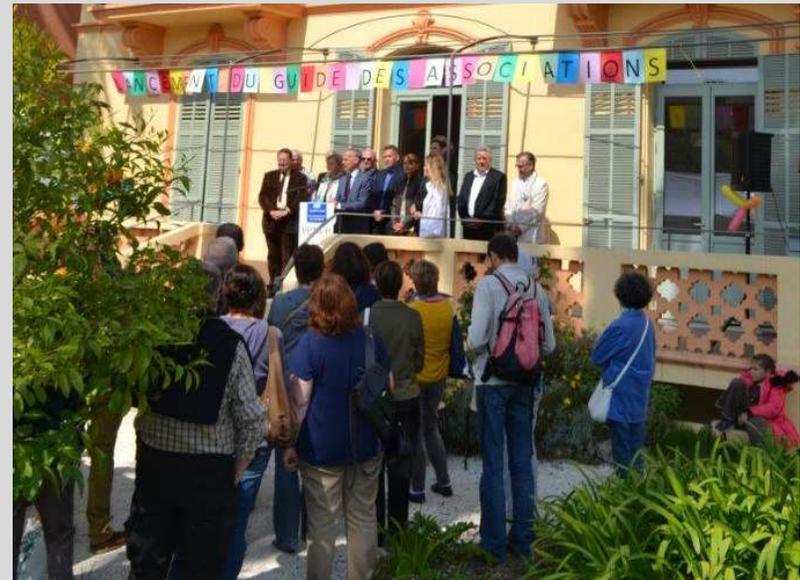
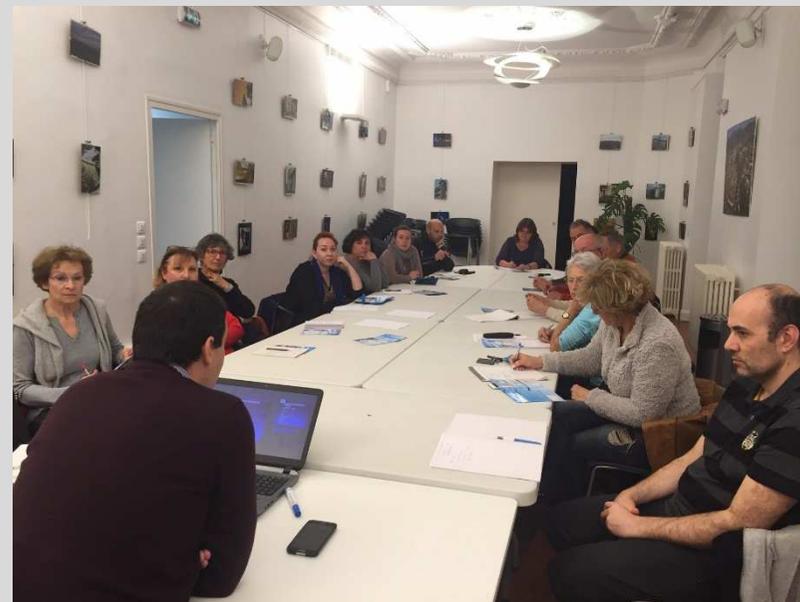
- L'équipement a par définition une vocation « sociale »
- Les bureaux et autres espaces sont notamment mis à la disposition d'associations diverses (du cours de yoga pour handicapés aux cours de langues);
- Les lieux servent également à divers expositions.
- Un planning d'occupation permet le suivi.
- Les utilisateurs de tous âges et de toutes origines sociales sont enchantés de la qualité tant pratique que du bien être ressentie dans les lieux.

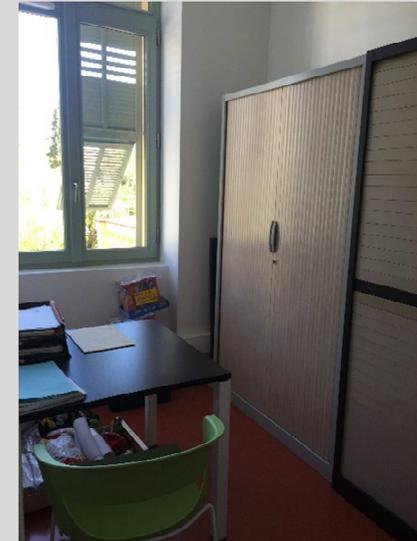
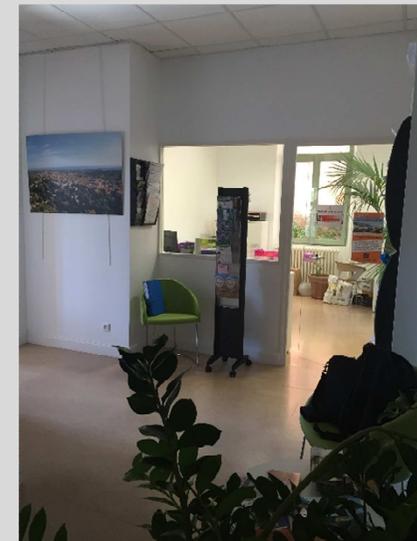
- Olfactif : les occupants ont une perception très positive de la qualité de l'air;
- - Visuel : pas de recours à l'éclairage artificielle, le bâtiment est très lumineux;
- Eclairage artificiel : quelques déclenchements intempestif. Le réglage de sensibilité (intensité lumineuse) des détecteurs pourraient être encore amélioré.
- Thermique :
Les occupants sont globalement satisfaits. A noter qu'en été dans le petit bureau S-E il peut faire un peu trop chaud. Le bas est toujours très frais ce qui très agréable.
En hiver, il peut faire trop froid (problème du fonctionnement de l'installation de chauffage à présent traité).
- Acoustique : Bon sauf pour la salle principale qui résonne trop (pas d'absorbeur de bruit).

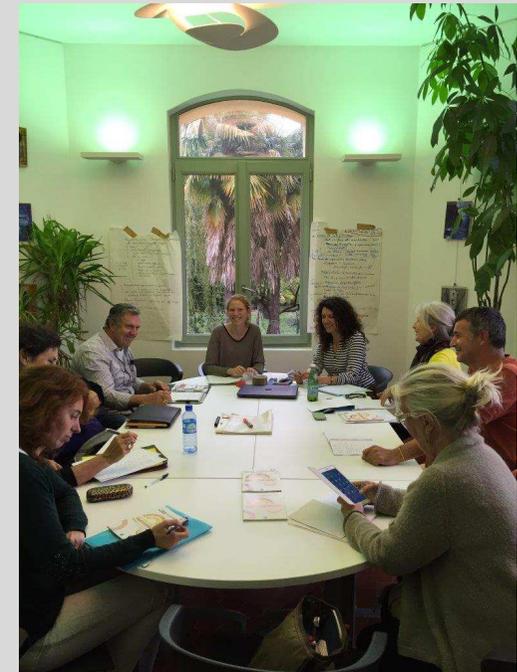
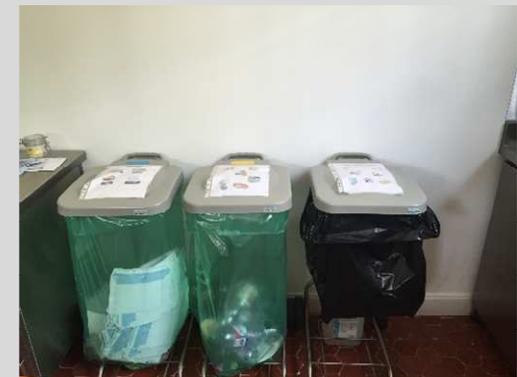
- La grande réussite réside dans le fait que les occupants ne changeraient de lieu pour rien au monde
- de même tous les utilisateurs extérieurs s'y sentent très bien.
- La mission sociale d'être un lieu au service de la vie vençoise est remplie au travers des nombreuses activités assurées

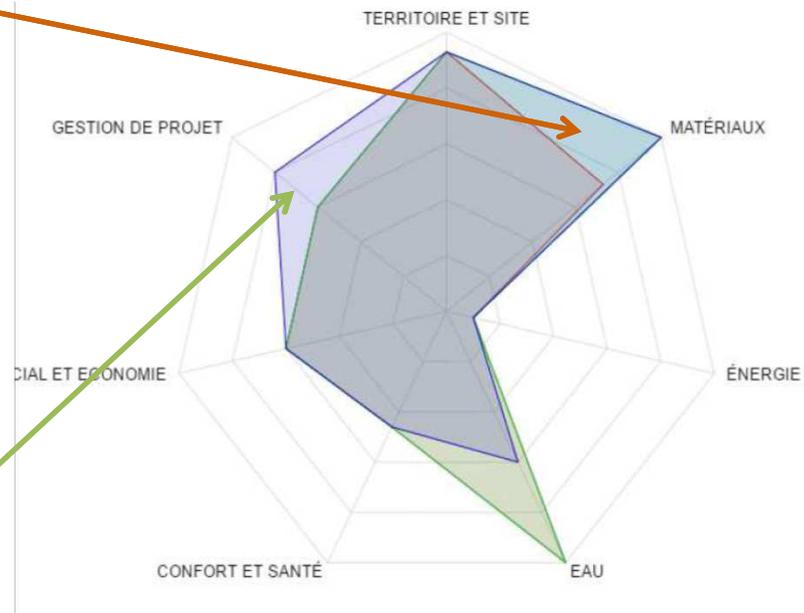
Explication de la modification de diagramme n°1

Plus de récupération EP -6pts
Permaculture en suspend : -1pts
AMO QE sur les 3 phases : +2pts
