Commission d'évaluation du 14 mars 2014

# Cantine scolaire (04)

# Fiche d'identité

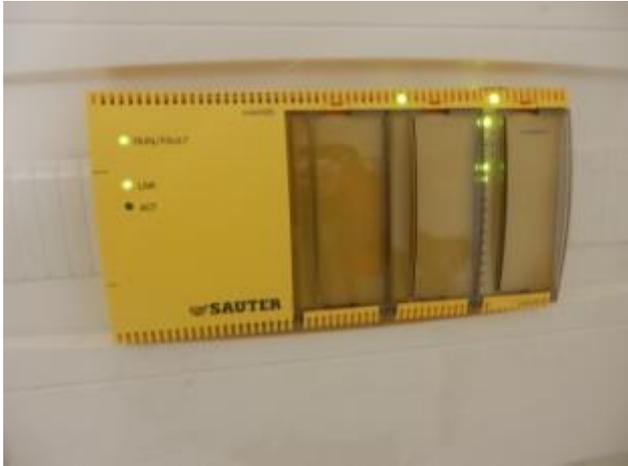
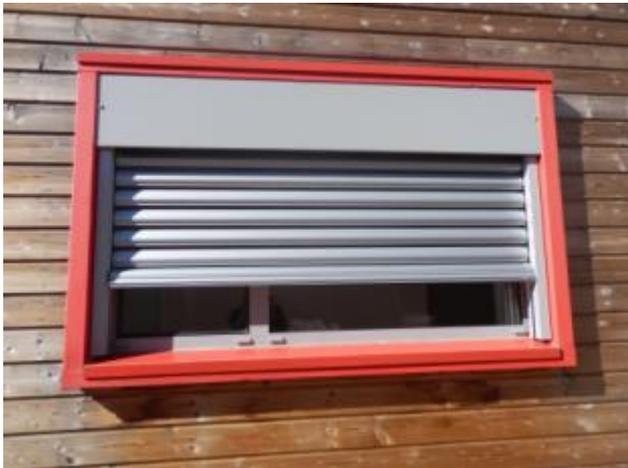
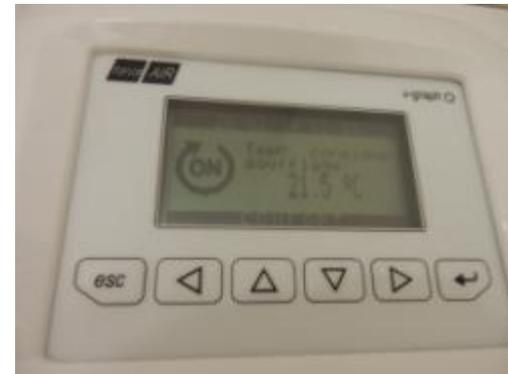
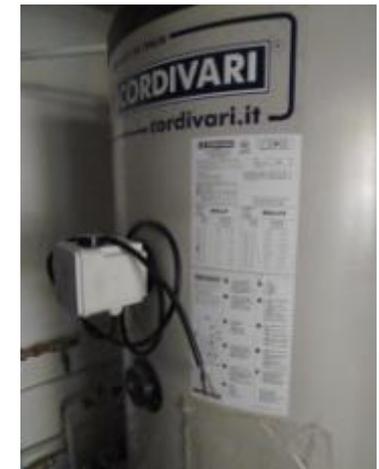
- Dysfonctionnement des stores (aujourd'hui réglé)

- Sous comptages installés mais non expliqués : aucun relevé avant 6 mois de fonctionnement

- Équipement de télérelevé : installé en mars 2013 mais dysfonctionnement, Nouveau système depuis décembre 2013

- ECS solaire : non reliée?

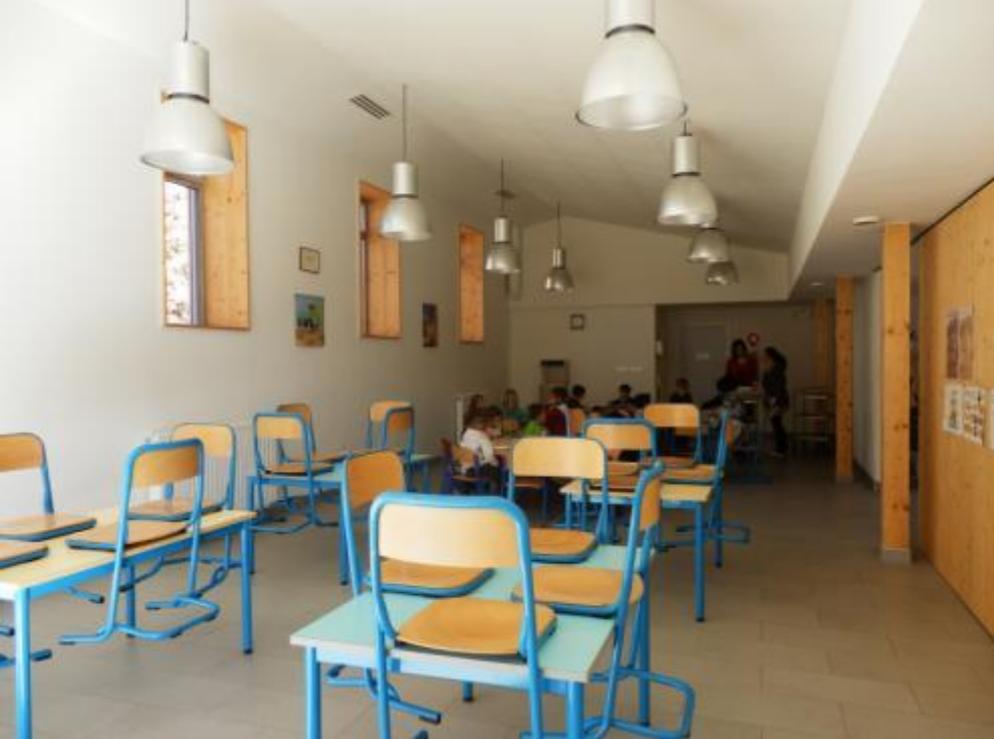
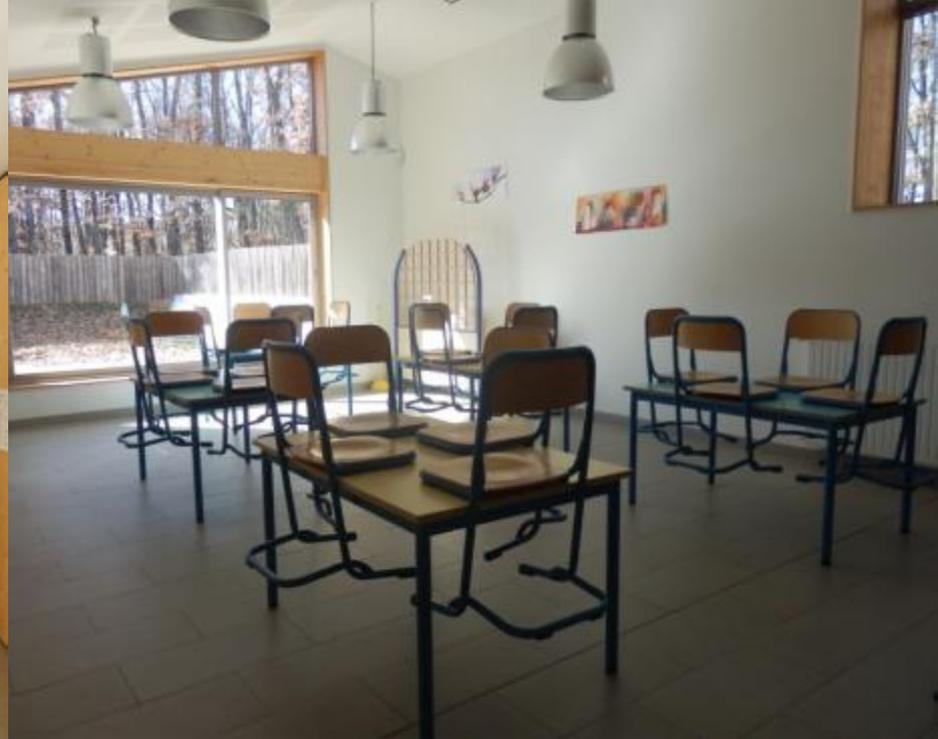
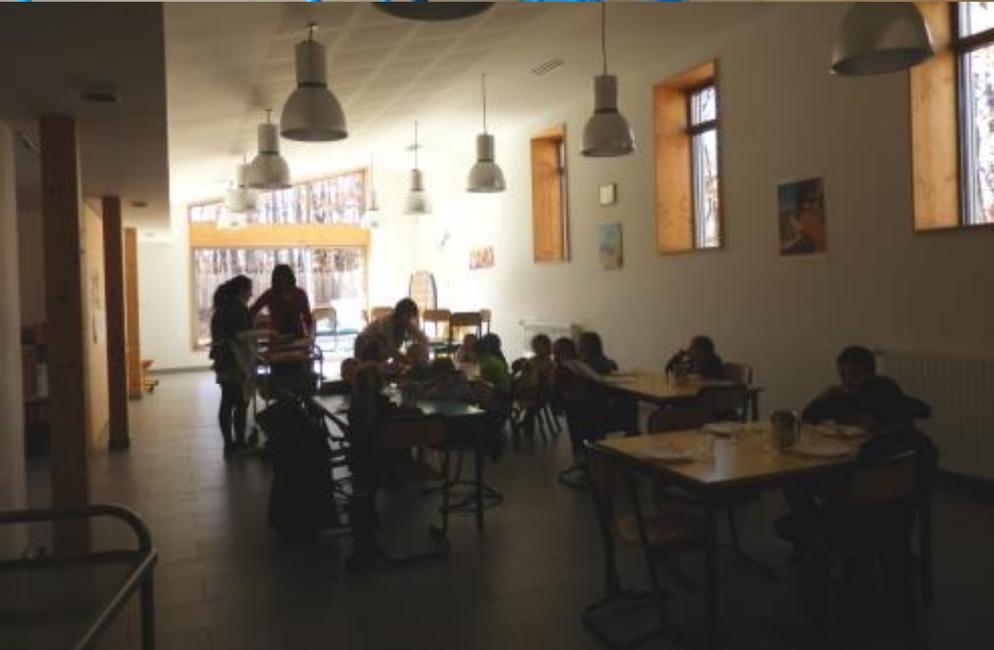
Salle très agréable

Confort visuel et thermique

Les odeurs restent

Effectif : 30 enfants en temps normal, 15 le jour de la visite

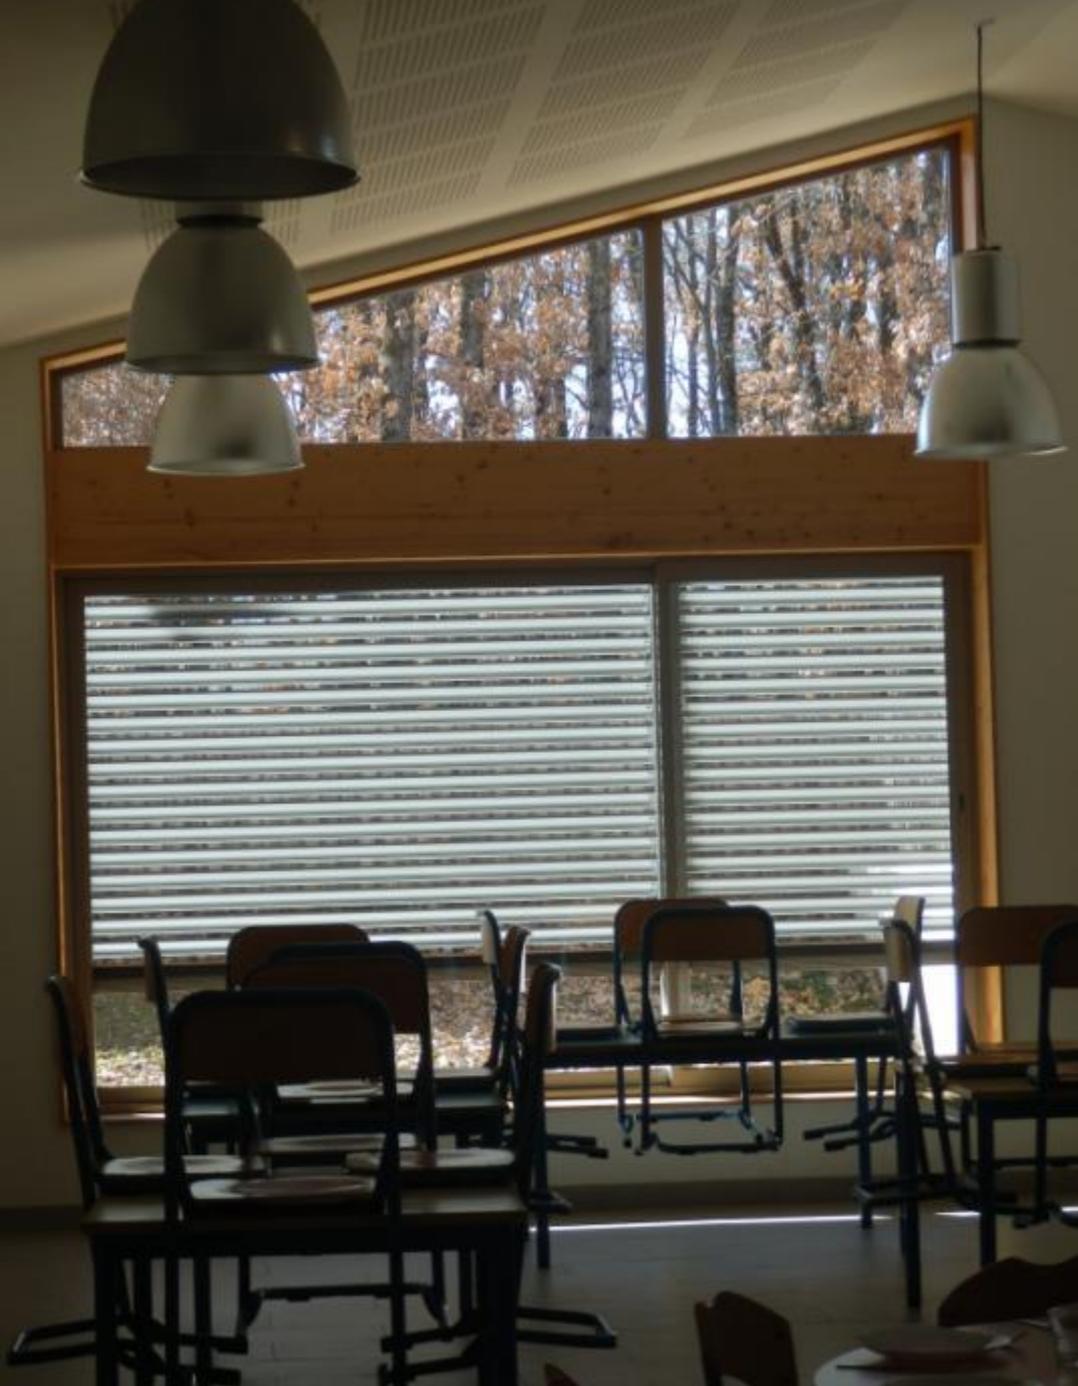
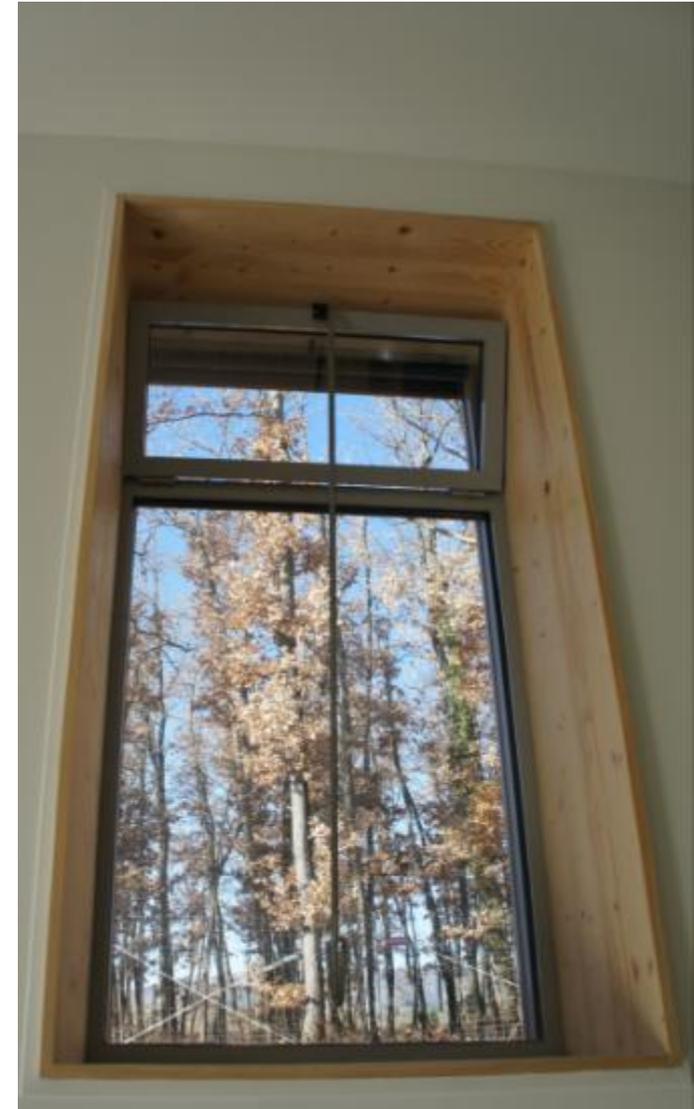
Brise soleil et ventilation naturelle efficace et mis en œuvre par le personnel

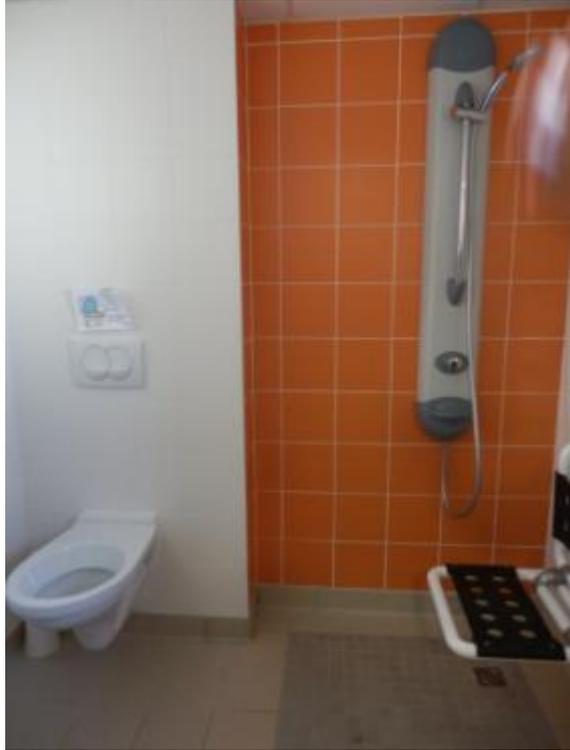
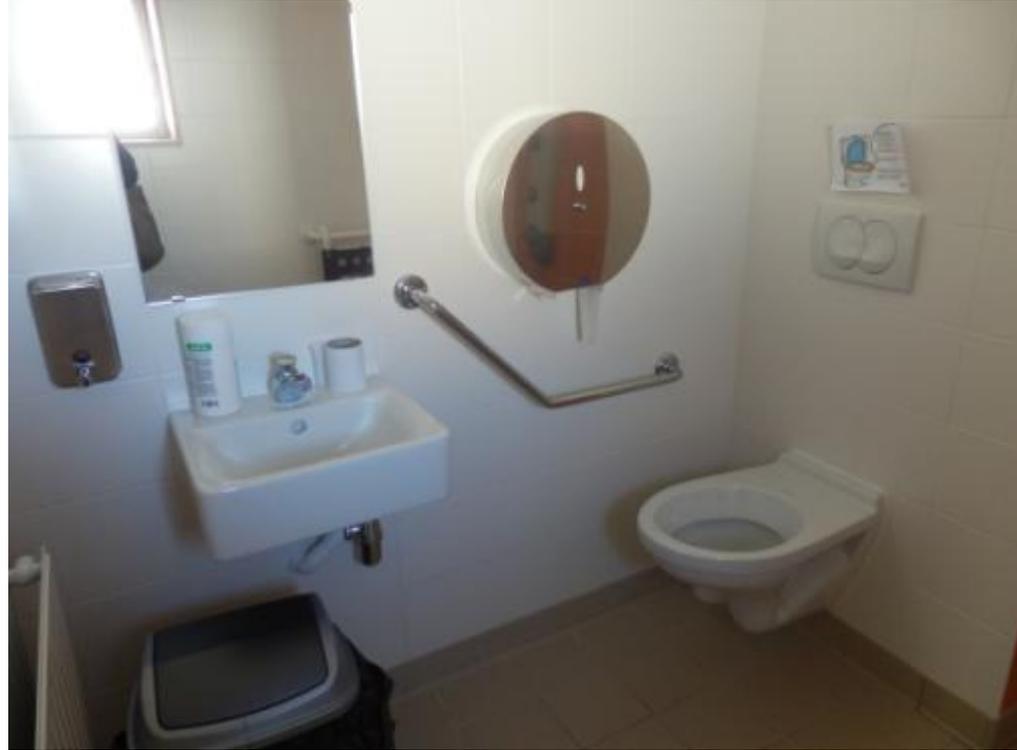
Salle d'eau peu utilisée par le personnel,  
en été: mise à disposition lors d'événements organisés par la  
commune

Salle periscolaire, séparée de la salle de restauration par panneau coulissant :

Sol non adapté

Pièce très bruyante, problème de résonance
