# Restauration de la maison de Jean Giono, site du Paraïs

Présentation du projet de restauration • Atelier Cord

Rencontre BATIREHAB : « Bâti ancien, savoir-faire et transmission »  
Le Paraïs, Manosque (Maison de Site) • 22 Septembre 2026

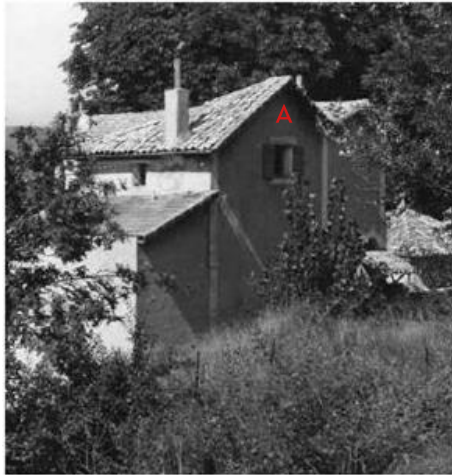
ANNÉES 1960.

- A. Suppression des débords de toiture de l'héberge Nord, sur l'impasse
- B. Suppression du débord de toiture en façade Sud de l'Aile B1

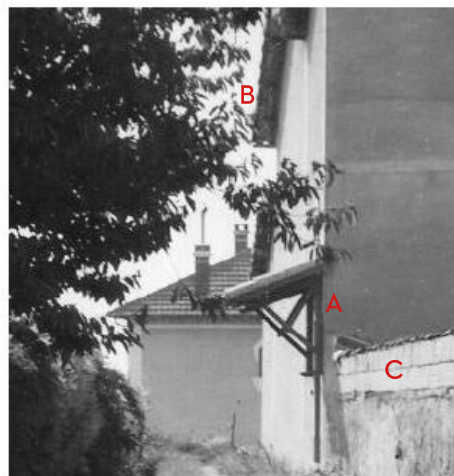
ANNÉES 1960.

L'accès à la maison de Jean Gionno depuis l'impasse du Parais

- A. Remplacement du auvent d'origine de Jean Giono par un modèle récent éloigné du dessin d'origine
- B. Suppression du débord de toiture
- C. Surélévation du mur de clôture sur l'impasse, du temps de J. Giono

Dépose soignée de l'auvent existant  
Recherche des traces de l'ancien auvent  
Réfection en restitution de la charpente d'auvent en bois de pin avec empochements dans la maçonnerie de façade.  
Profils bois avec chanfreins sur arêtes  
Assemblages avec chenilles et tenons mortaises  
Repose des tuiles anciennes en bon état

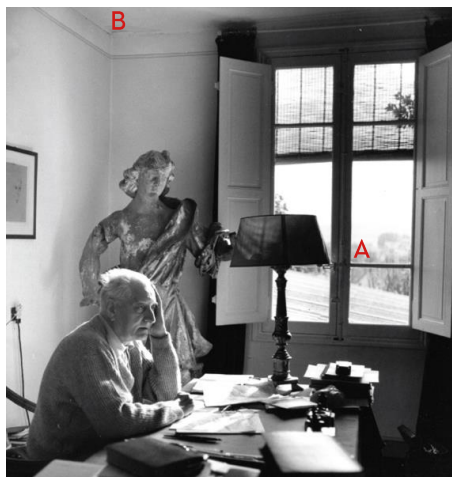
1966. Yan DIEUZAIDE.  
Petit bureau de Jean Giono au RDC

- A. Remplacement de la fenêtre d'origine en bois, à espagnolette et volets intérieurs, par un modèle standard en PVC, avec pose dite « en rénovation »
- B. Modification de la toiture et de sa charpente, aujourd'hui visible en sous-face au plafond

Démontage et soustrait du châssis en PVC  
Dépose de grille extérieure  
Dépose et restauration soignées des profils en bois existants  
Restitution menuiserie avec volets suivant modèle d'origine en bois

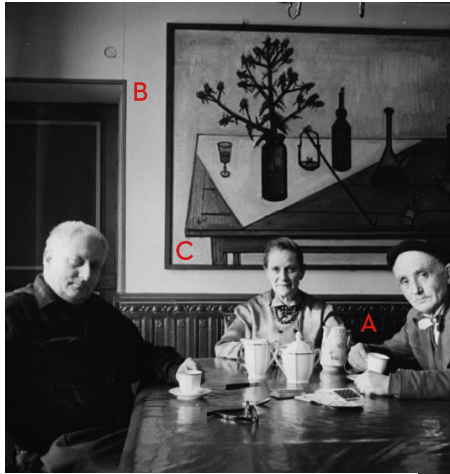
1957. Irving Penn.  
Jean Giono, Élise Giono et Lucien Jacques au Paraïs,

- A. Disparition du soubassement en lambris décoratif
- B. Disparition des baguettes décoratives en bois
- C. Disparition de l'encadrement bois du tableau

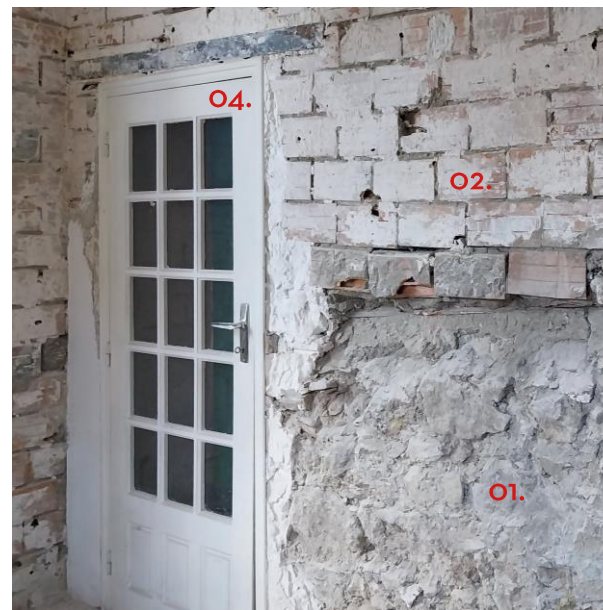
O1. Ancien muret séparatif, en moellons calcaires

O2. Construction B2 en briques plâtrières et toiture à trois versants. Trace de l'ancien pignon en limite parcellaire initiale, depuis la parcelle OUEST.

O3. Modification de l'épannelage :  
Toiture mono-pente et briques plâtrières complémentaires.

O4. Réalisation d'une porte et d'un auvent en béton-armé
