Commission d'évaluation : Fonctionnement du 09/07/2026

# Conception et Réalisation des unités opérationnelles de GRDF – Toulon (83)

# Retour sur les deux années de fonctionnement

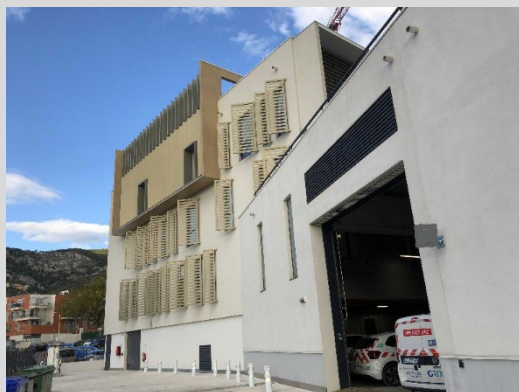
Entrée garage GRDF  
Murs béton – ITI + enduit

- Bonne résistance des matériaux
- Toujours propres en extérieur

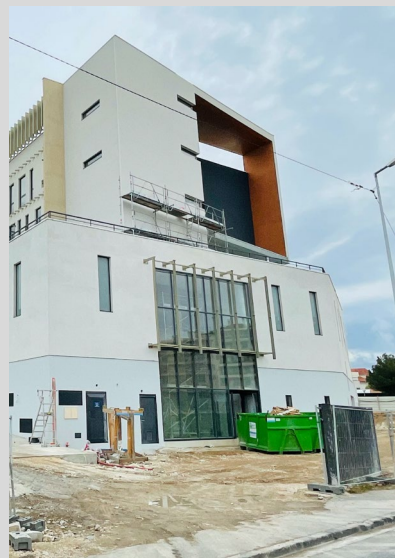
Entrée principale ENEDIS

2 ans après

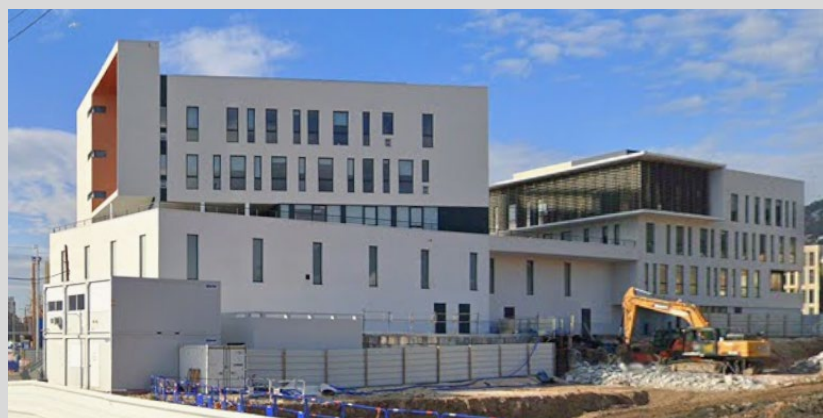
Façade Est

2 ans après

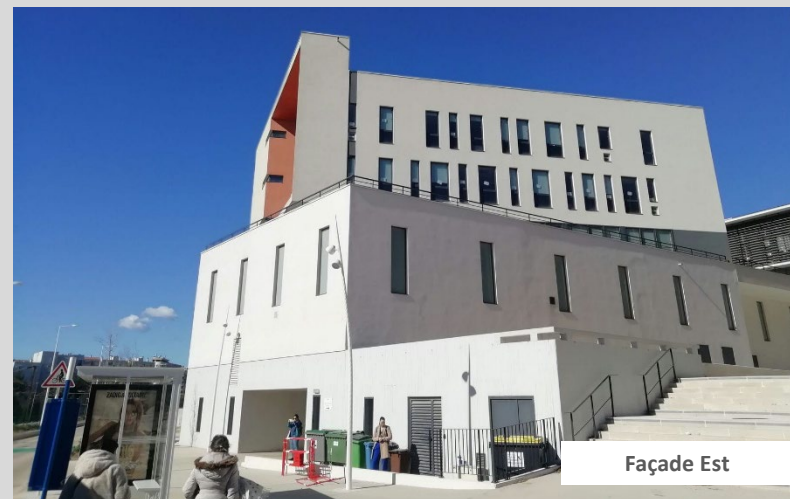
Façade Est pas endommagée par le chantier à proximité

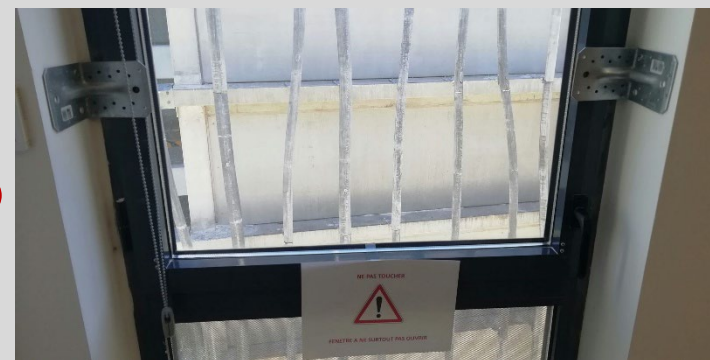
Fenêtre condamnée - locaux d'ENEDIS

Enedis a mis en place des stores intérieurs sur les menuiseries post réception et a enlevé les compas d'ouverture.

L'ouverture avec ces éléments provoquaient un fort bras de levier ce qui a entraîné une chute d'une menuiserie. Par sécurité, toutes les menuiseries ont été condamnées pour analyse de risque et identification des problématiques.

Régularisation par l'entreprise Alquier en **février 2026** : avec ajout de paumelles

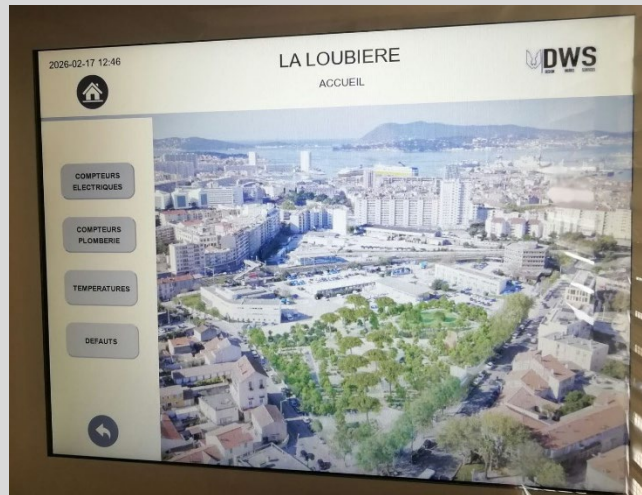
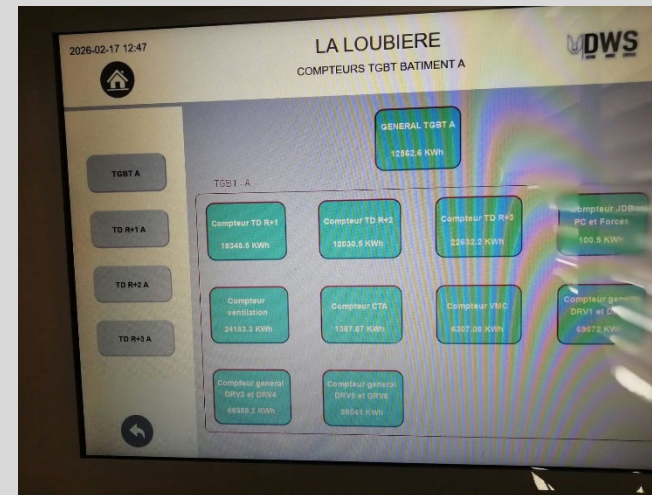
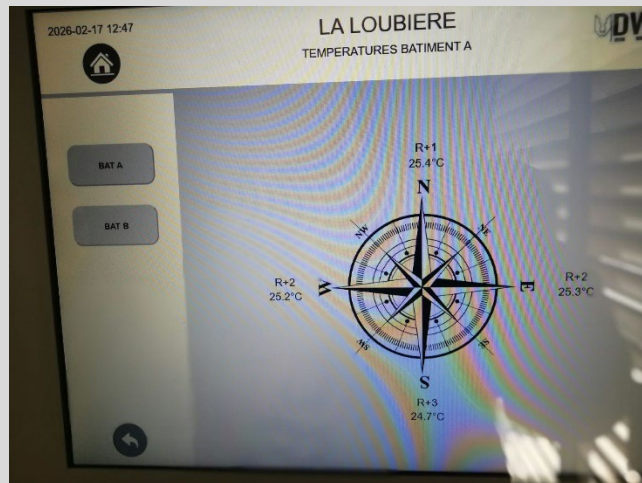
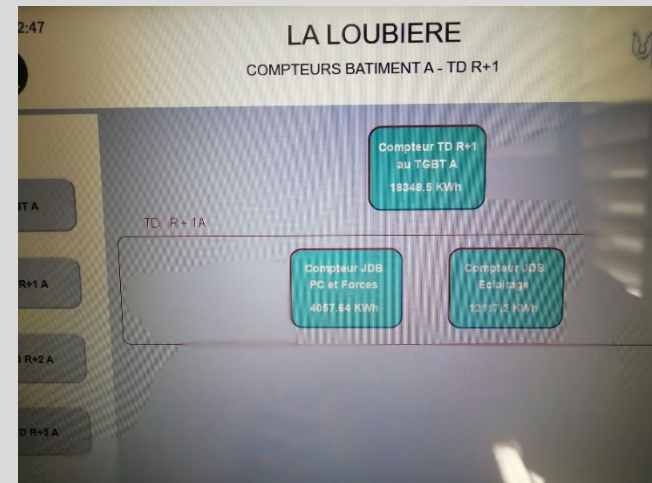
Présence d'une GTB avec relevé d'index des compteurs non accessible à distance

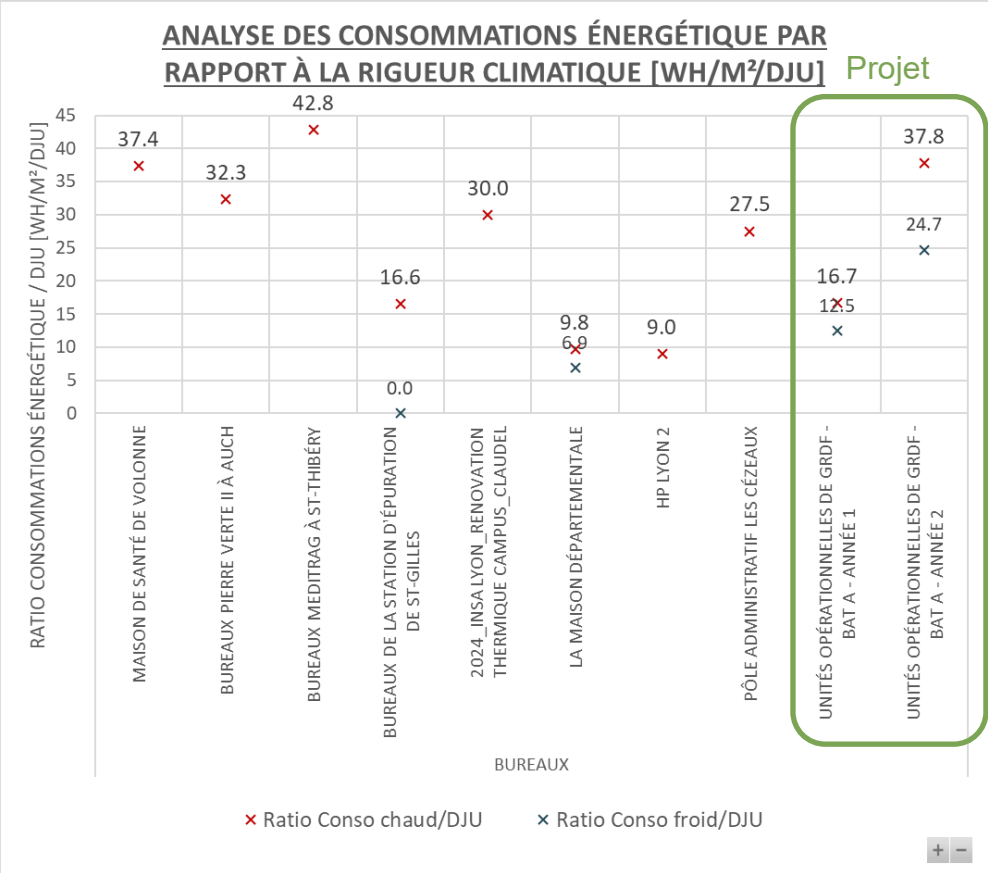
Bâtiment A

Surconsommation constatée sur la 2<sup>ème</sup> année de suivi.

- Comparatif des projets pour un usage bureau ramené à la surface et au DJU
- Consommation cohérente malgré un usage spécifique dans certains espaces avec un fonctionnement 7j/7 24h24
- Augmentation des consos de chauffage et de climatisation car les étages 2 et 3 ont été occupé entre-temps.

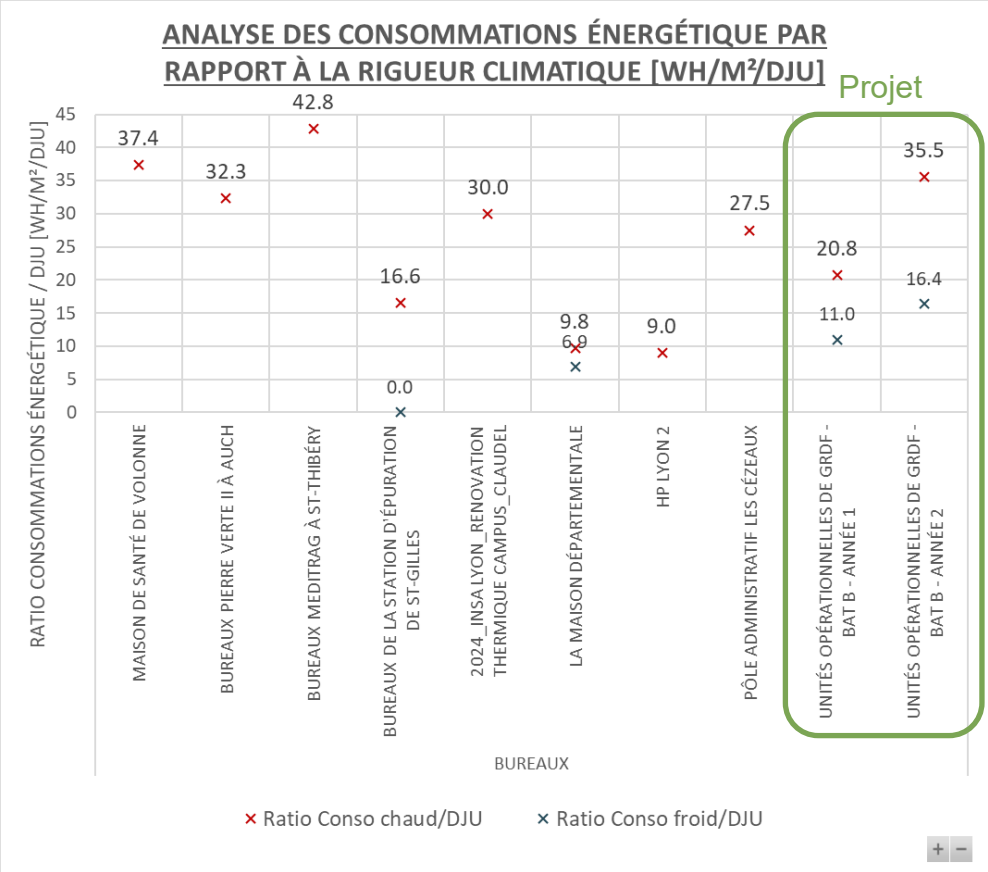
Bâtiment B

Surconsommation constatée sur la 2<sup>ème</sup> année de suivi.

- Comparatif des projets pour un usage bureau ramené à la surface et au DJU
- Consommation cohérente malgré un usage spécifique dans certains espaces avec un fonctionnement 7j/7 24h24

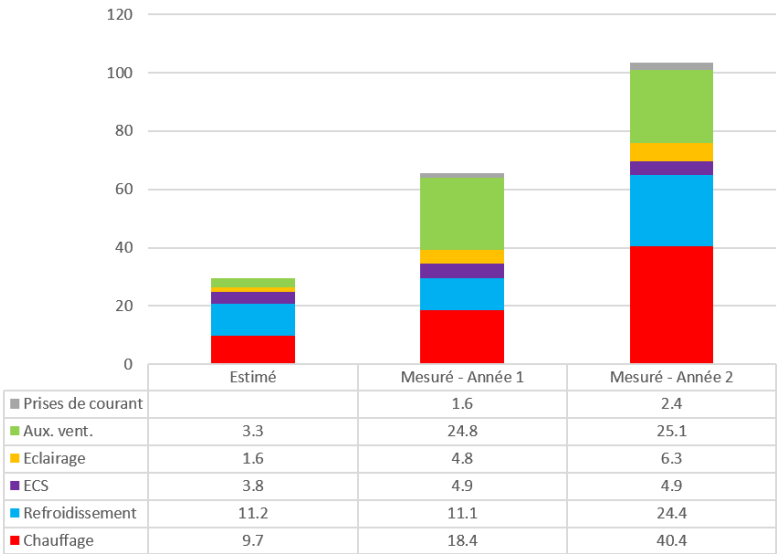
Consommations Bâtiment A (ENEDIS) - kWhEF/m²/an

- Surconsommations constatées par rapport aux estimations :
- Comparaison non possible en fonction des DJU
  - Température de consigne plus élevés que les hypothèses prises
  - Fonctionnement 24h/24 7j/7 de certains équipements lié au contraintes du site non pris en compte dans la SED.
  - Occupation des niveaux 2 et 3 au cours de l'année 2024 soit à la fin de l'année 1 mesurée.

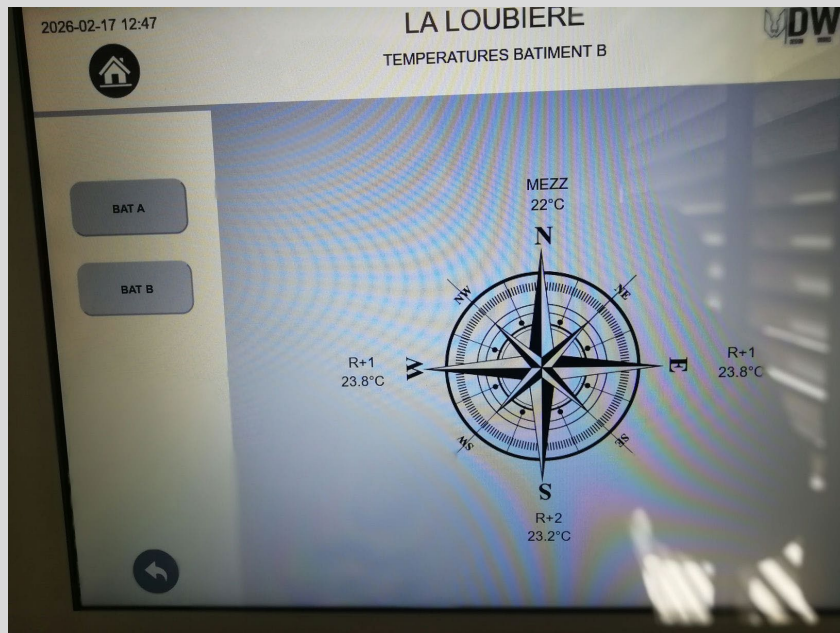
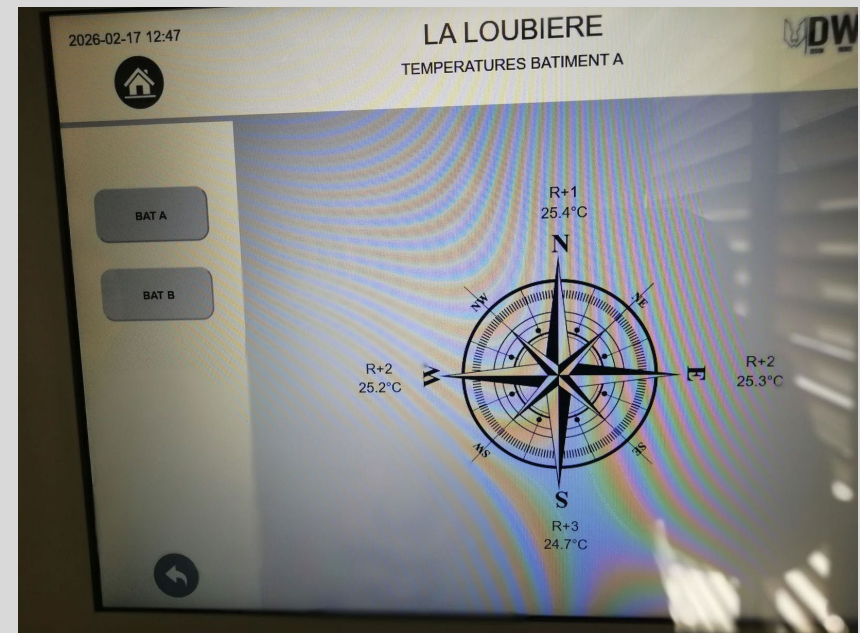
La GTB ne permettait pas d'avoir une vision local par local des températures de consigne mais une valeur globale est indiquée par orientation.

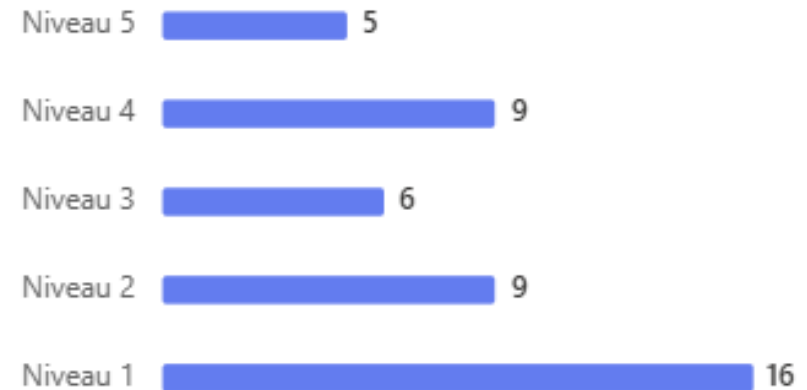
Problématique d'éblouissement avec la non-possibilité d'utiliser les stores intérieurs

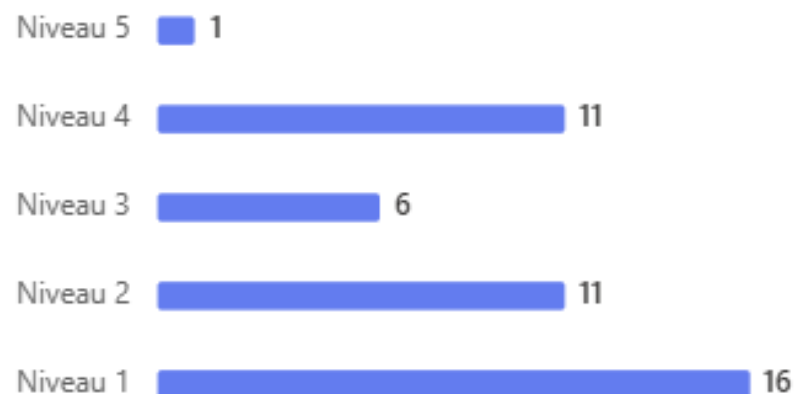
Problématique dans l'usage résolu avec la mixité chauffage/climatisation

Le rayonnement solaire apporte aussi de l'inconfort thermique
