### FICHE D'IDENTITÉ

### L'OPÉRATION

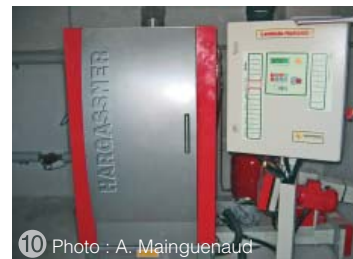
10 Photo : A. Mainguenaud

>>> **Chaufferie bois** : La solution de chauffage par bois a été retenue car elle engendre non seulement une performance énergétique d'un bon niveau et des coûts d'exploitation maîtrisés, mais permet également de développer une filière locale de bois déchiqueté. La chaudière installée (10), d'une puissance de 80 kW, est alimentée par un silo de 90 m<sup>3</sup>. 80 % du coût de la fourniture et de la pose de la chaudière ont été couverts par des subventions de l'ADEME, du Conseil Régional et du Conseil Général. Il n'y a pas eu d'énergie d'appoint d'installée pour le chauffage. Seule la production d'eau chaude sanitaire peut être assurée l'été par un réchauffage électrique. Cela permet une économie d'investissement et se révèle fiable à l'exploitation. La chaufferie réalisée pour le projet alimente aussi les ateliers municipaux, le garage et le logement de fonction. Pour la première année d'exploitation, la consommation de bois déchiqueté a été de 17 tonnes, soit un équivalent énergétique de 65 000 kWh. Depuis l'installation de cette chaufferie, d'autres chaufferies bois ont vu le jour dans la région, notamment au lycée du Muy inauguré en 2007.

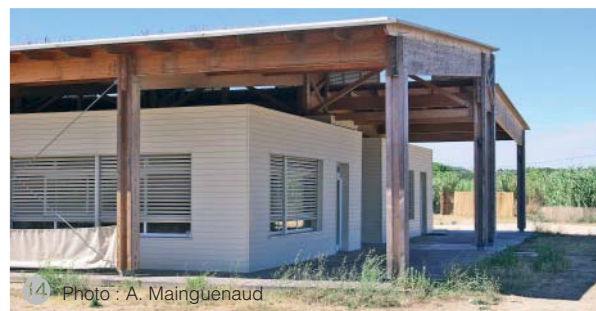
14 Photo : A. Mainguenaud

Le décalage des toitures (12), outre la fonction ventilation, aurait dû permettre une pénétration de la lumière naturelle dans le couloir intérieur, mais un plafond opaque l'en empêche ce qui augmente le besoin d'éclairage artificiel (13). La détection de présence et de luminosité permet d'optimiser le confort visuel en réduisant les consommations. Des dispositifs d'occultation complémentaires (14) ont été mis en place sur les ouvertures pour permettre aux occupants de régler l'apport de lumière.
