Maison D. , (13)

Contexte

Le projet consiste en la réhabilitation d'une habitation familiale.

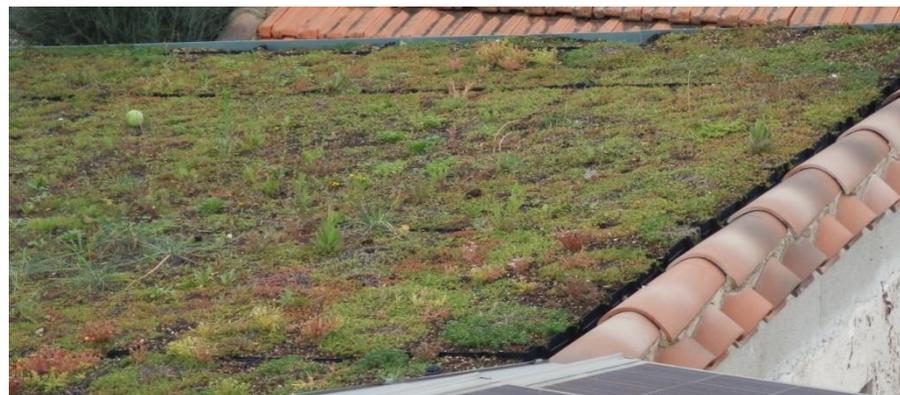
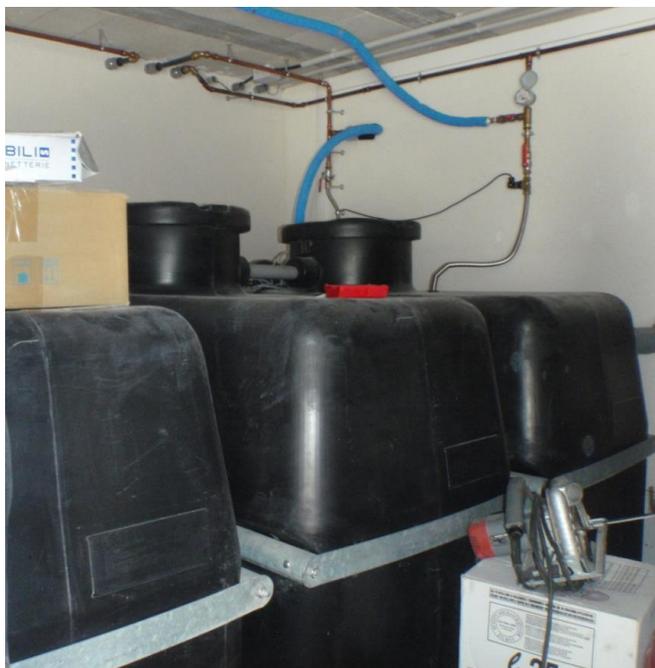
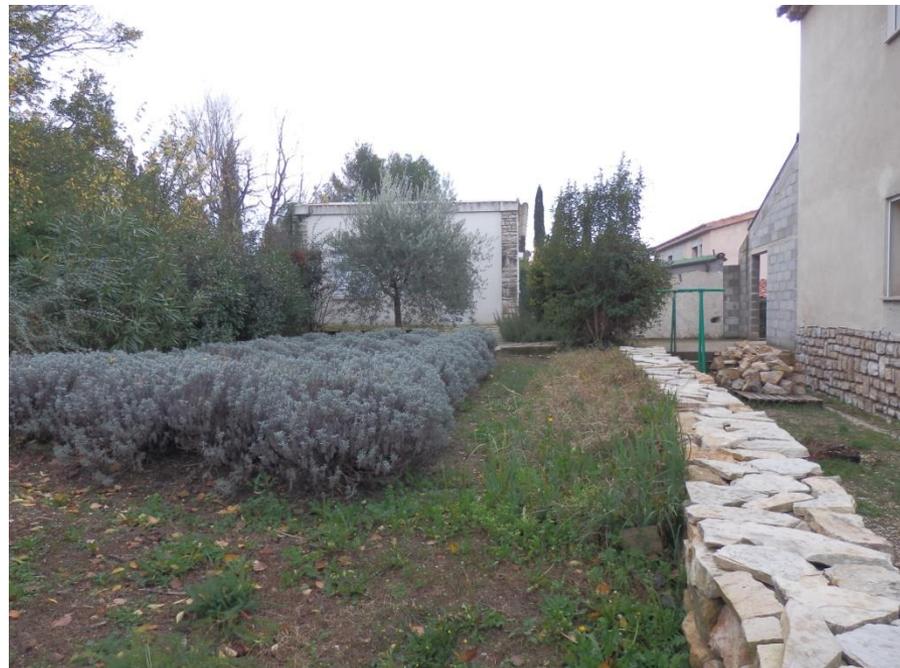
Stockage eaux de pluie pour arrosage jardin méditerranéen et toiture terrasse

- Réseau eau grise :
- 2 bacs pour l'évier de la cuisine
 - Réutilisée dans les WC, consommation de 2kWh par jour
 - Traitement : filtre + aérobie + UV.

Problème d'odeur dû au développement de mauvaises bactéries dans l'eau causé par une mauvaise ventilation de la cuve de filtration

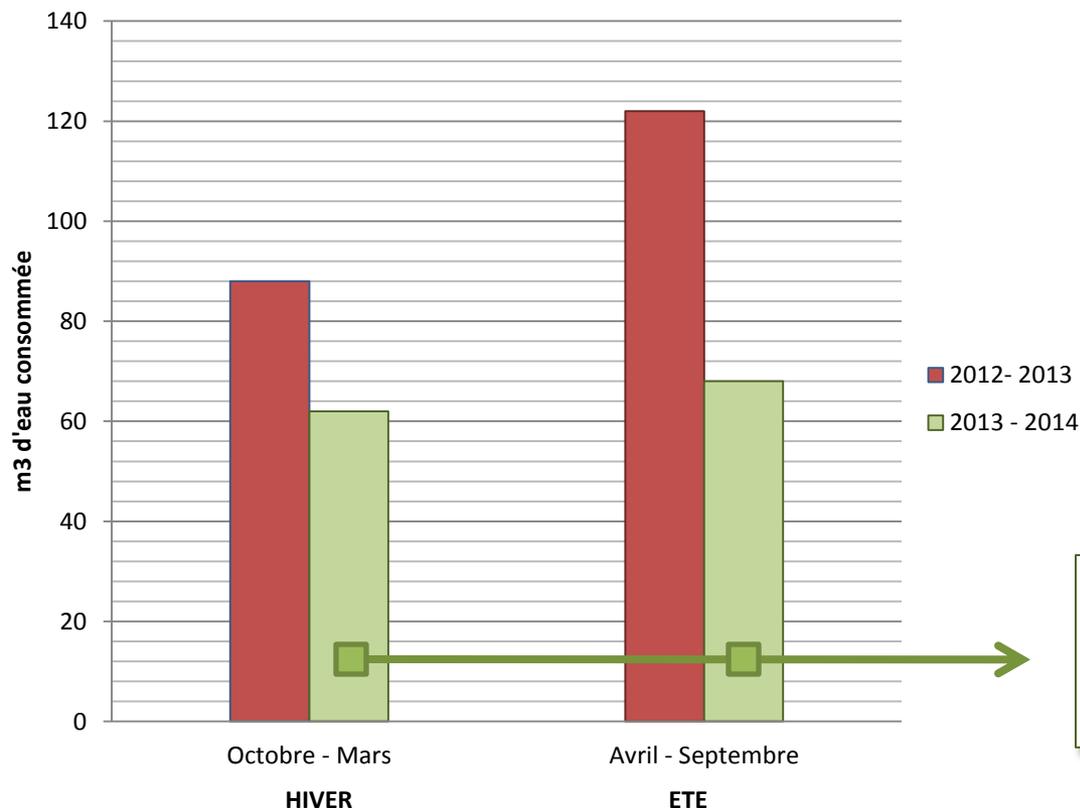
Graphique des consommations d'eau de 2013 (avant la mise en place du système de récupération) et de 2014.

Avec l'arrêt du système de filtration défaillant en octobre 2014, une diminution des économies d'eau est à prévoir.

Consommation d'eau de l'année 2014 pour 3 personnes : 130 m³
